Undersökning av förorening inom f.d. bensinstation.

SPIMFAB 17-2449.

Malen 1:42, Båstads kommun.

2014-01-07

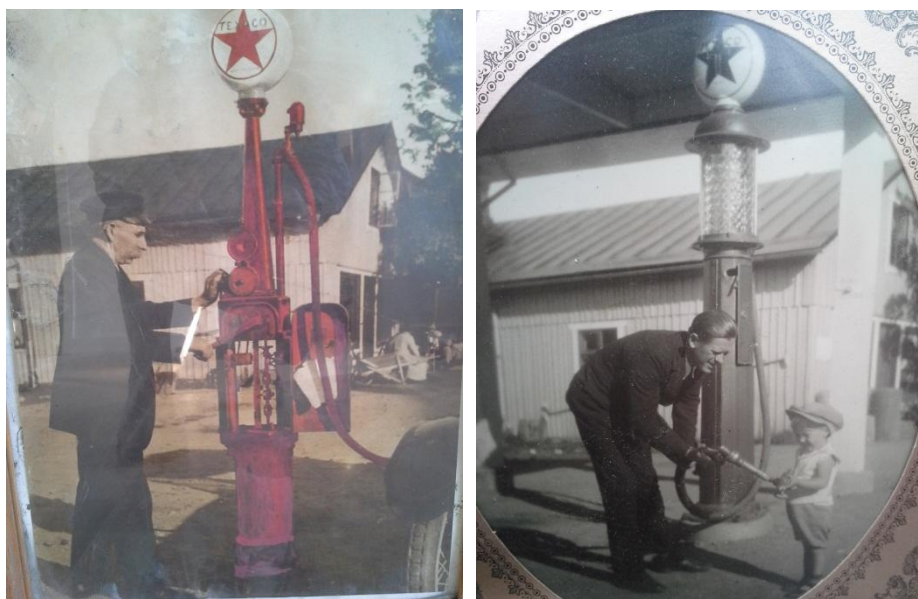
**Figur 3 och 4.** Bilder från Hjördis Brandquists fotoalbum. Bilderna är tagna från ungefär samma plats. Bilden till vänster visar en handdriven bensinpump av tidig modell och är troligen tagen i slutet av 1920-talet. Bilden till höger visar en sk Vici pump som även den drevs manuellt. Pumpen började tillverkas år 1927. Ett tak har byggts över pumpen/pumparna och man kan skymta en byggnad i vänster bildkant. Byggnaden i bakgrunden ligger strax öster om aktuell fastighet.

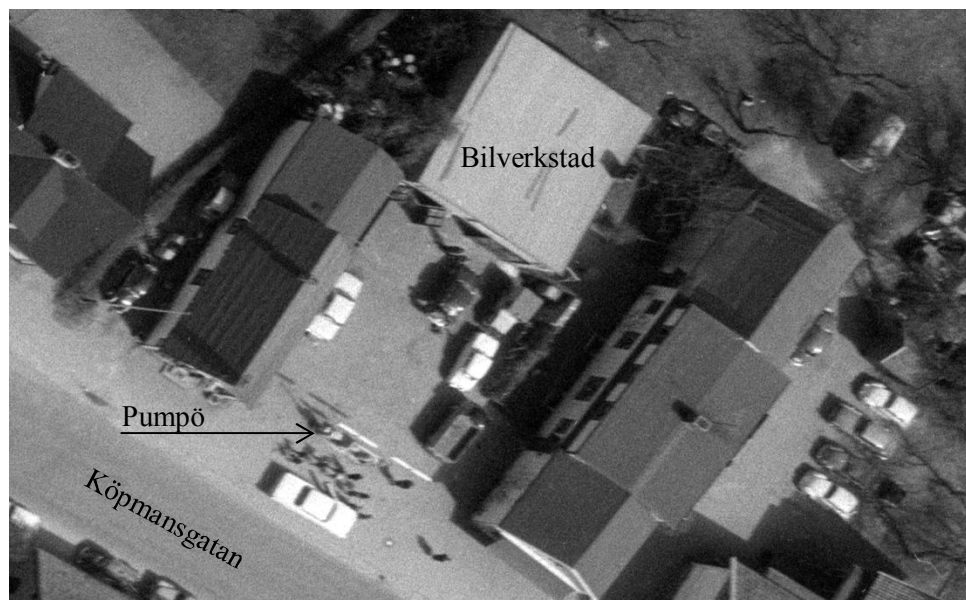
**Figur 5.** Flygfoto taget år 1967 (Lantmäteriet). Bensinkiosk och tak är borttagna.

På flygfotot från år 1967 (**figur 5**) kan man se att bensinkiosken och taket över pumpön är borttagna, förmodligen tog de för stor plats på gården och hindrade in och utfart till bilverkstan. Byggnaden kan ha tagits bort redan före år 1952 eftersom den inte finns redovisade på bygglovsritningarna för utbyggnaden av bilverkstan.

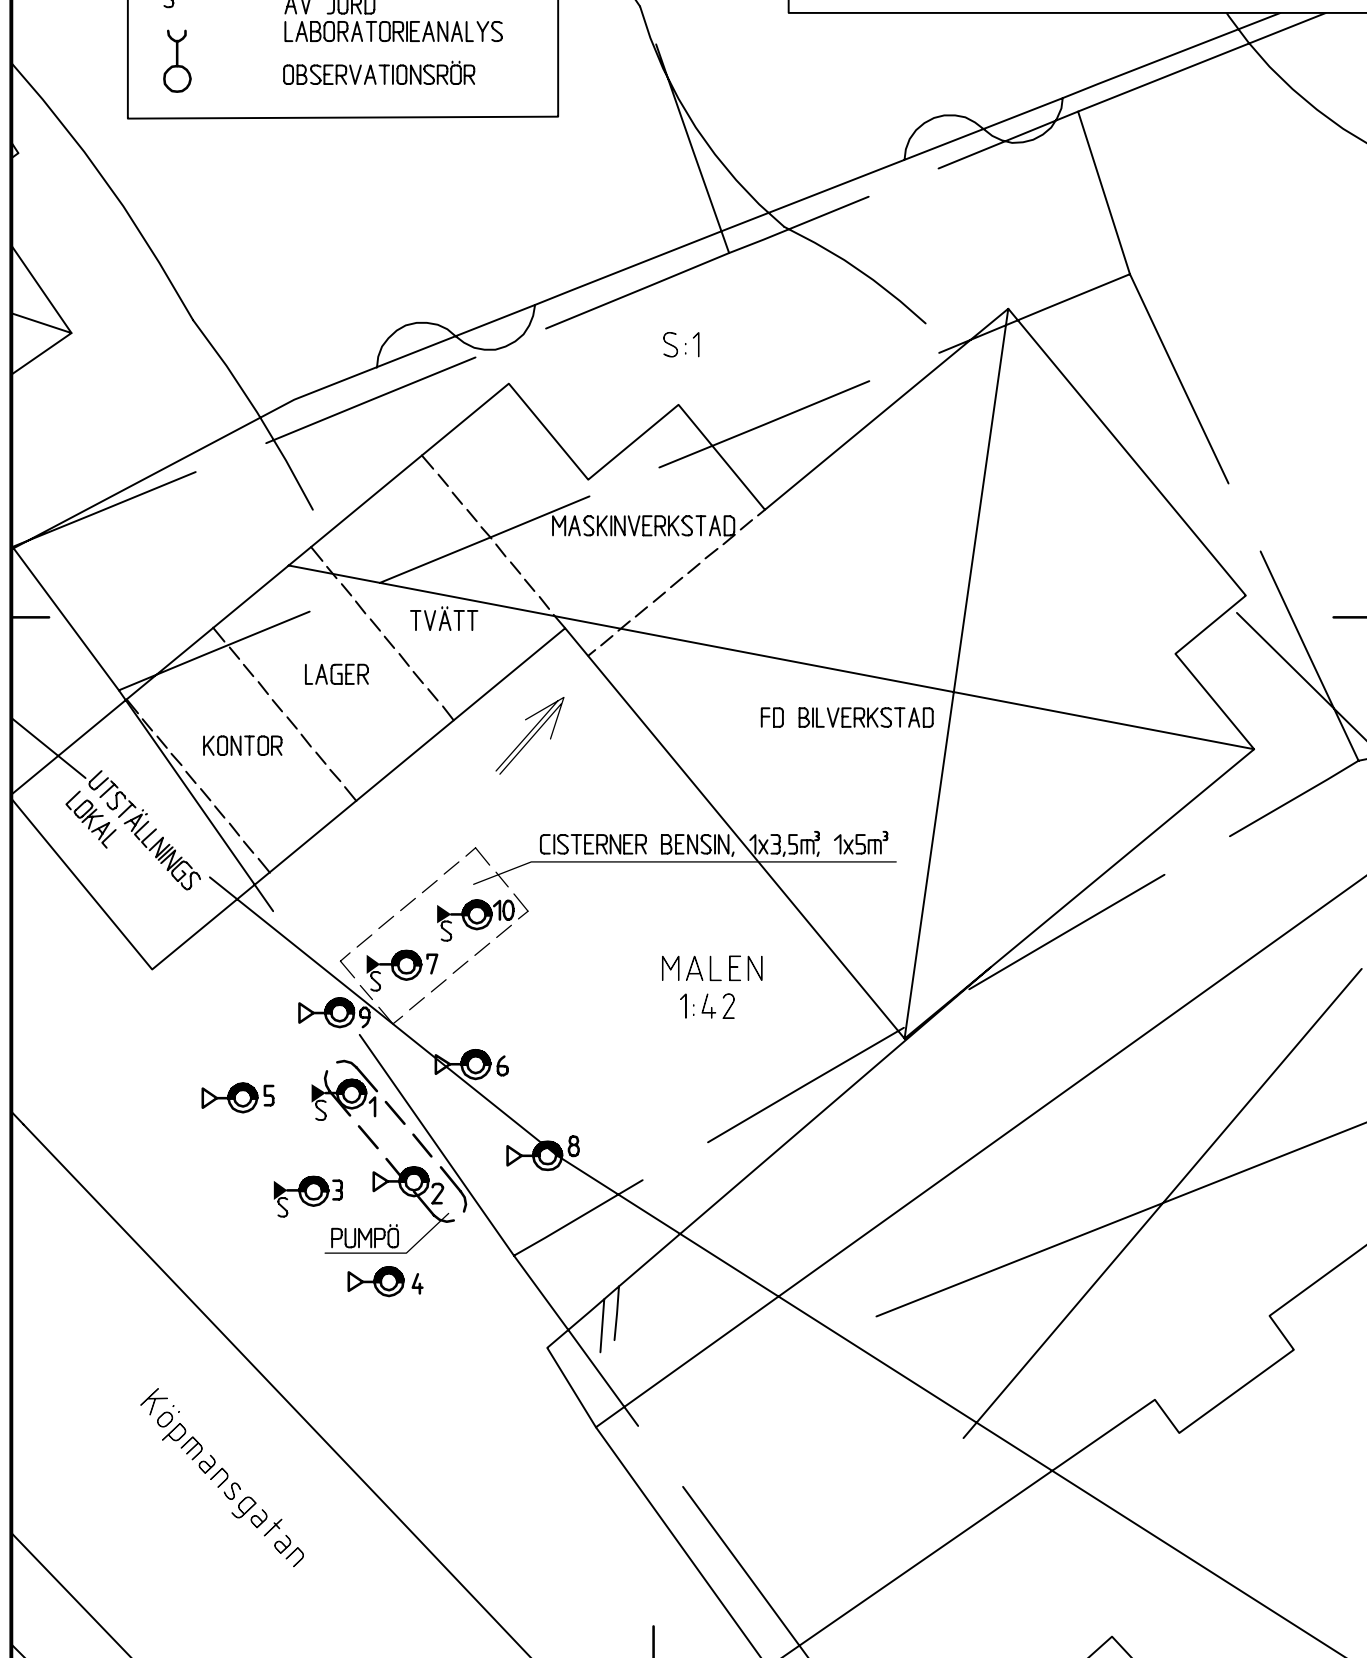
BILAGA 1

I borrpunkt 10 överstiger analyserad halt av PAH M riktvärden för KM (1-2 meter under markytan) 1,5 gånger. Halten understiger dock riktvärden för MKM.

I en borrhpunkt (punkt 10) har halter av PAH-M (medelhög molekylvikt) påträffats som överstiger riktvärden för KM (1-2 meter). Borrhpunkt 7 och 10 har utförts där de två markförlagda cisternerna med största sannolikhet har legat. Halterna kan härstamma från tjäran som cisternerna ofta var rostskyddade med utvändigt och bör i så fall vara begränsat till de undre massorna i fyllnadsjorden där cisternerna låg.
