Uppdrag: Geoteknisk utredning/stabilitetsutredning för detaljplan,  
Hemmeslöv 6:2 samt del av 5:9 m.fl. Petersberg, i Hemmeslöv

PM Erosionskartering

Datum:2020-08-15

Uppdragsnummer:788332

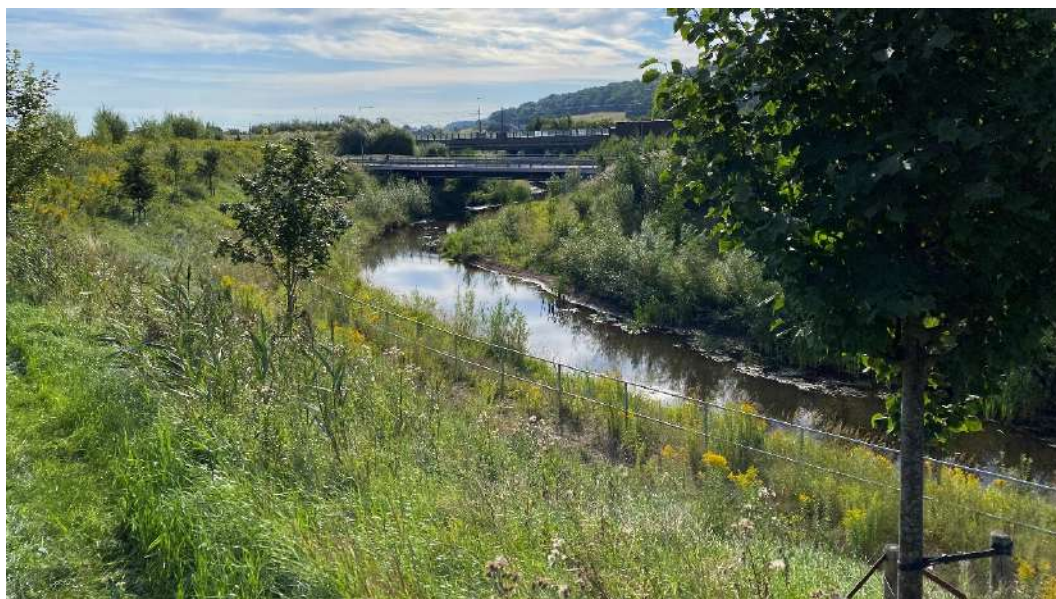
Utmed Stensåns östra del är slänthöjden upp emot 5 m. Slänterna är branta med en släntlutning på mellan 1:1,5 och 1:2, se figur 3.

*Figur 3. Vy mot öster.*

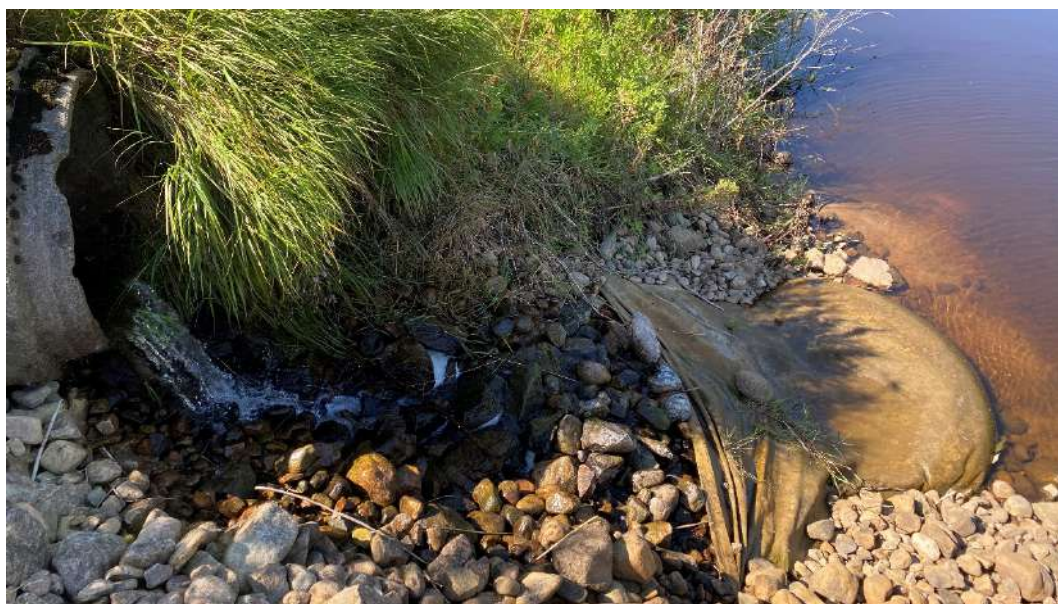
I anslutning till utloppsrören på den södra sidan har erosionsskyddet havererat så att vattnet rinner in under geotextilen som naturstenen ligger på. Vattnet bildar "kuddar" på duken och mindre hål har utvecklats i duken där vattnet tränger igenom, se figur 5.

*Figur 5. Erosionsskydd med vattenfylld "kudde" under geotextilen.*

Befintliga erosionsskydd bör underhållas och där skador uppstått bör dessa åtgärdas.

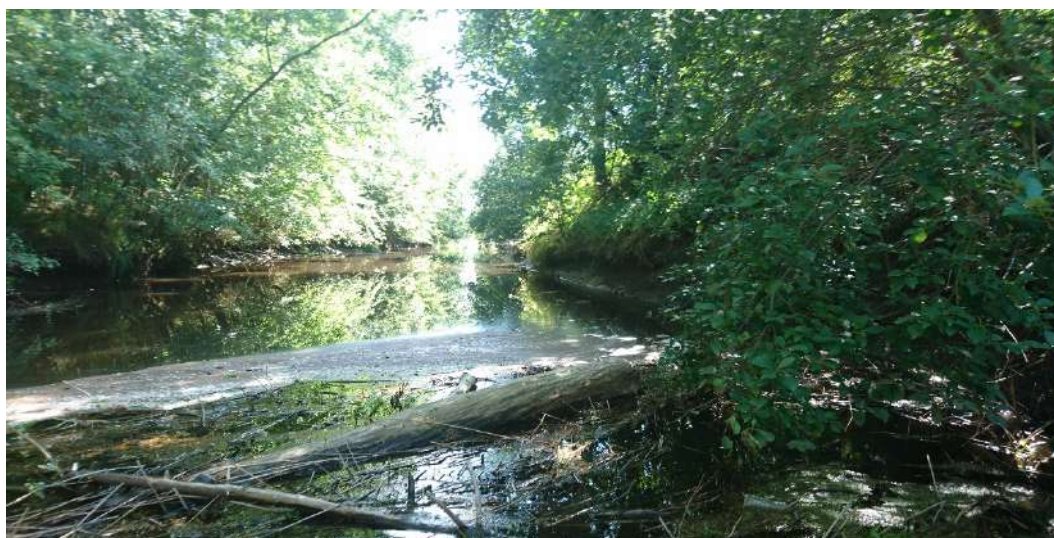
Utmed Stensåns västra del är slänthöjden upp emot 5 m. Slänterna är branta med en släntlutning på mer än 1:1,5, se figur 7.

Figur 7. Man kan ana den branta släntlutningen samt ursköljning i vattenlinjen till höger i bild.

Planförslaget innebär att bebyggelse uppförs på båda sidorna av Stensåns västra sträcka. Vidare innebär förslaget att en grön kil, på ca 40 m, lämnas på vardera sida om ån. Den naturliga erosionsaktiviteten, inom åns västra del, är generellt av så ringa/måttlig grad att den inte utgör något större behov/skäl till utförande av erosionsskyddande åtgärder. Dock kan släntlutningen på branta partier behöva åtgärdas.

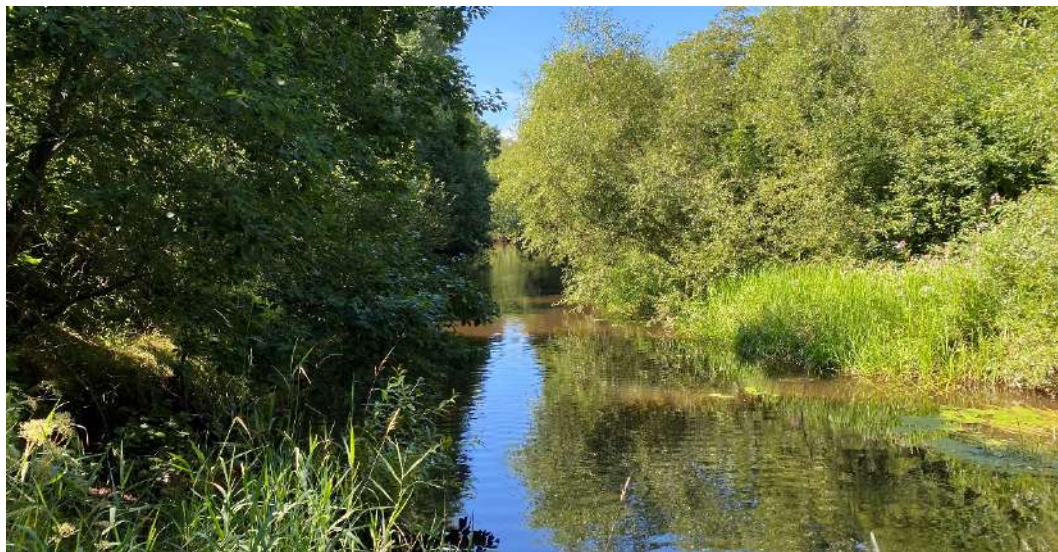
Växtligheten på sträckan är uppvuxen och utgörs av enstaka grövre träd så som pil, brakved, asp och ask. Undervegetationen utgörs av sly, gräs och örter. I vattenlinjen förekommer vass, se figur 8.

Växtligheten hänger/lutar in över vattnet. Vattnet är på sträckan brunt vilket tyder på transport av finmaterial.

*Figur 8. Uppvuxen växtlighet.*

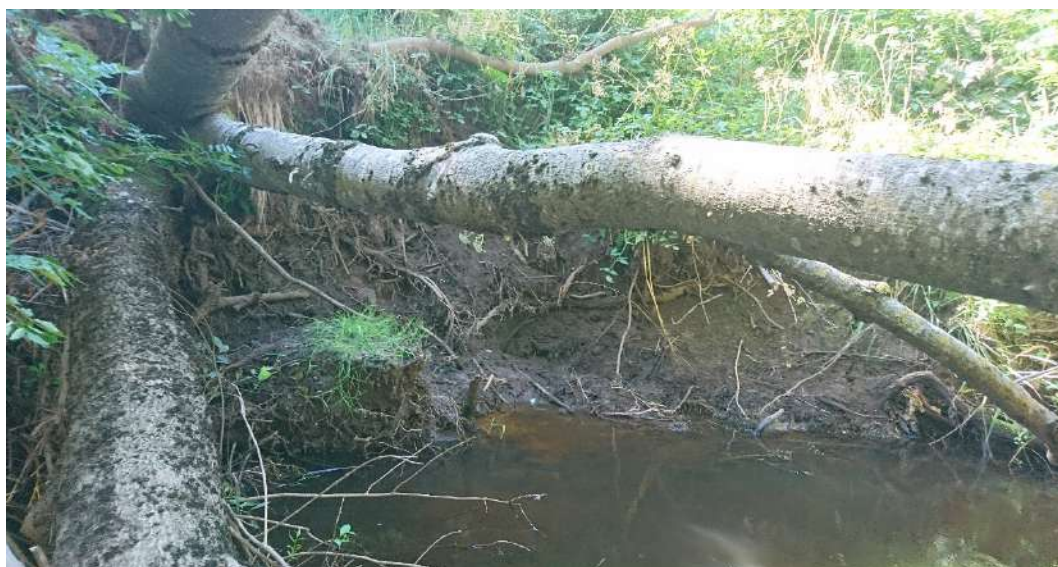
Sträckan saknar erosionsskydd bortsett från vid bron i väster. På sträckan finns indikationer på erosion så som bar jord, lutande träd, ursköljning i vattenlinjen, ytliga släntskred/ras och lutande träd. Erosion pågår i släntens nedre del, ca 1- 1,5 m, och erosionsaktiviteten bedöms variera mellan ringa och stor på sträckan, se figur 9.

*Figur 9. Nedfallet träd samt ursköljning i vattenlinjen.*

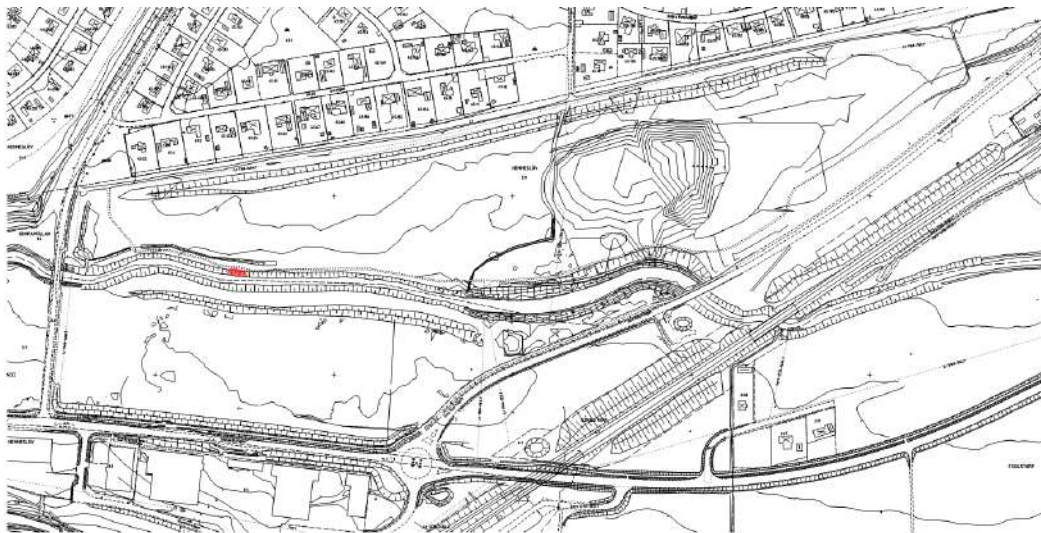
Spår av ras syns på Stensåns norra sida, se figur 10.

Figur 10. Spår av ras i Stensån, markerat med rött.

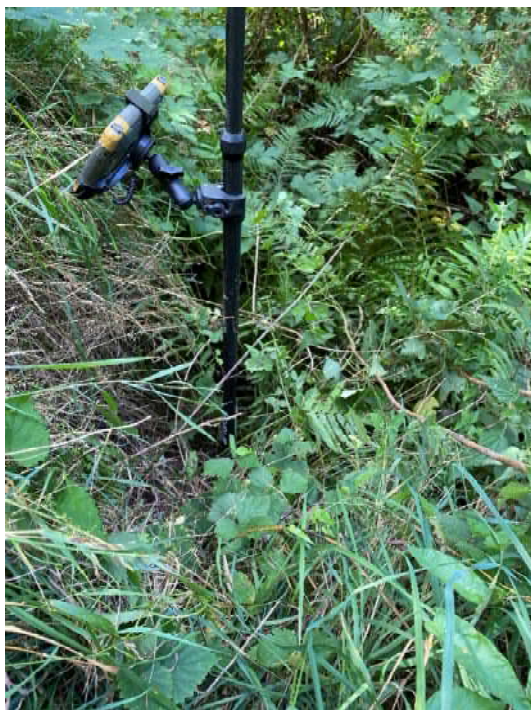
Figur 11. Spricka på åns norra sida.

På åns norra sida, där vallen slutar i öster har en större parti av slänten släppt och en jordspricka har uppstått, se figur 11.

Pga växtligheten kan det på fotografiet vara svårt att se sprickan som bedöms vara ca 0,5 m bred och 1-1,5 m djup i de läge där stängen på bilden är nedstucken.

Slänten är relativt brant och sprickbildning och ras bedöms främst bero på släntlutning.

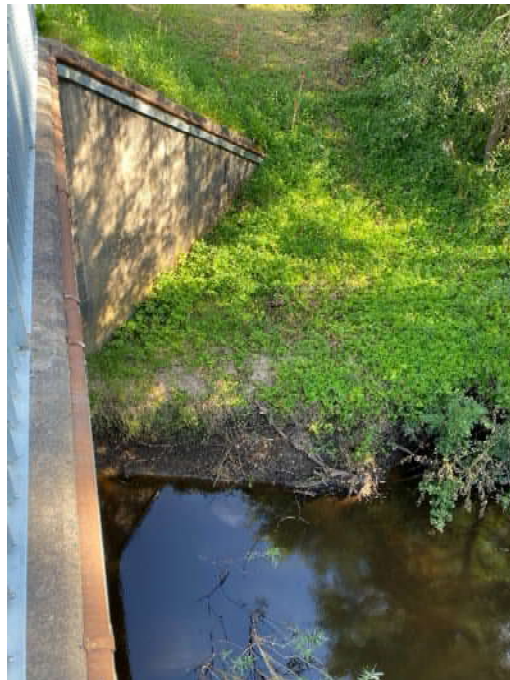
*Figur 12, blottad jord i vattenlinje.*

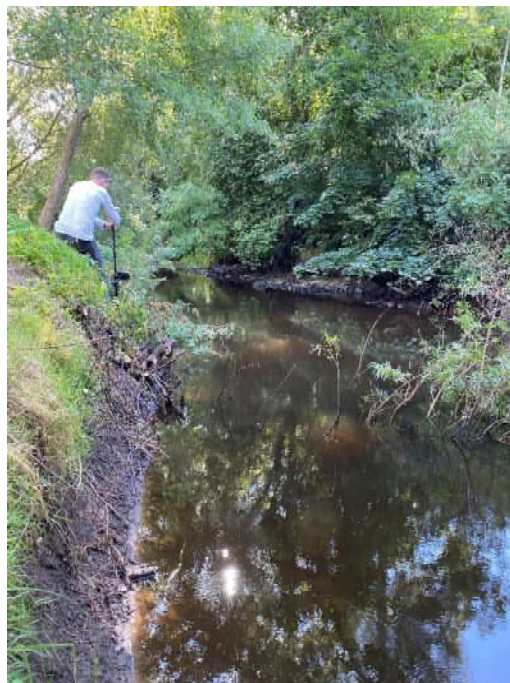
*Figur 14, blottad jord i vattenlinje (p1).*

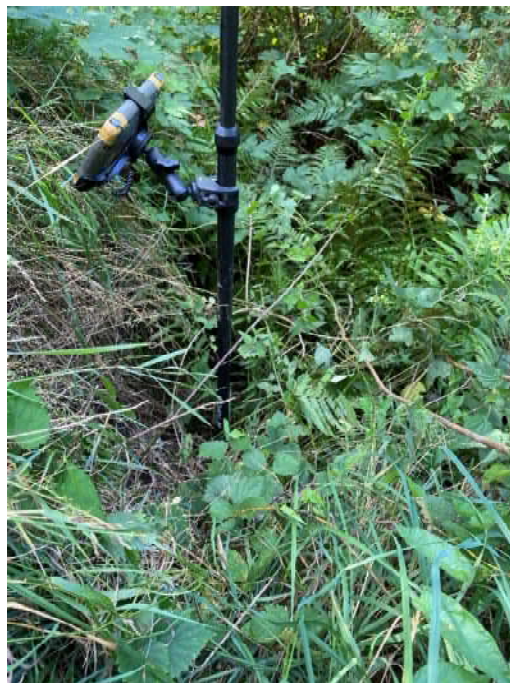
*Figur 18, Spricka.*

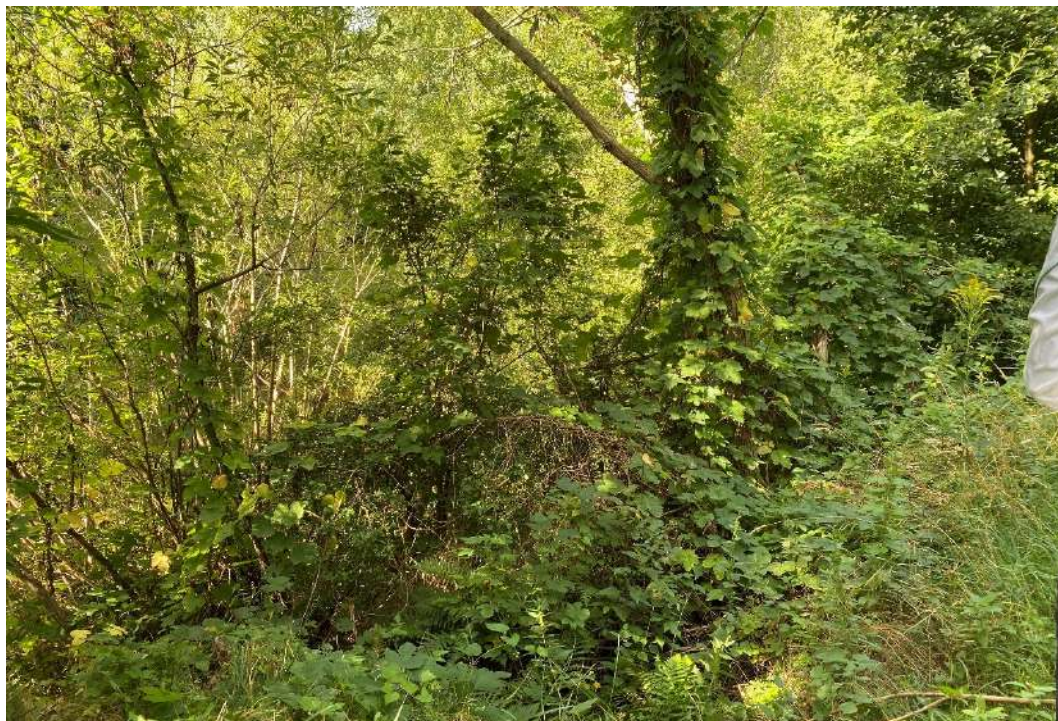
*Figur 20, Sprickan täcks av vegetation.*

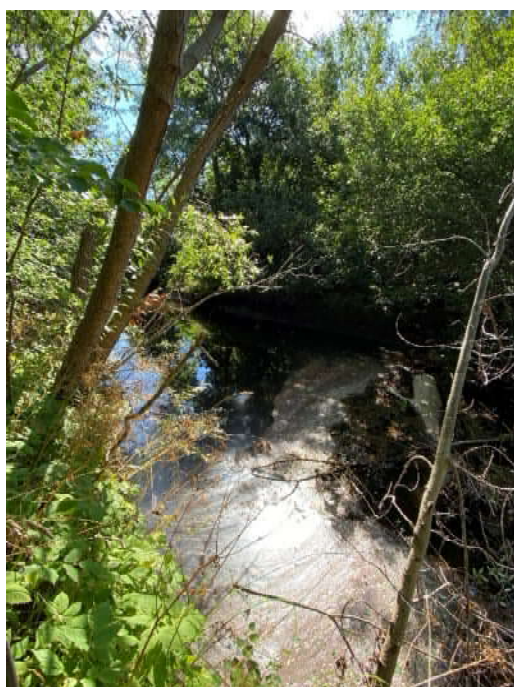
*Figur 21, Lutande träd (p3).*

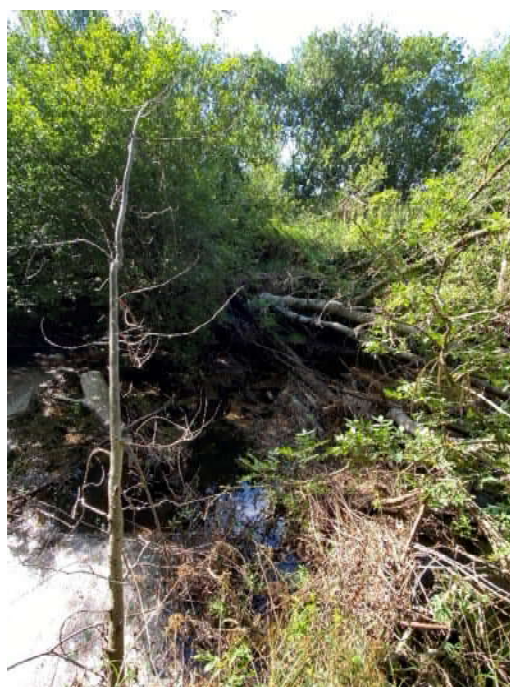
*Figur 22, Nedfallet träd (p3).*

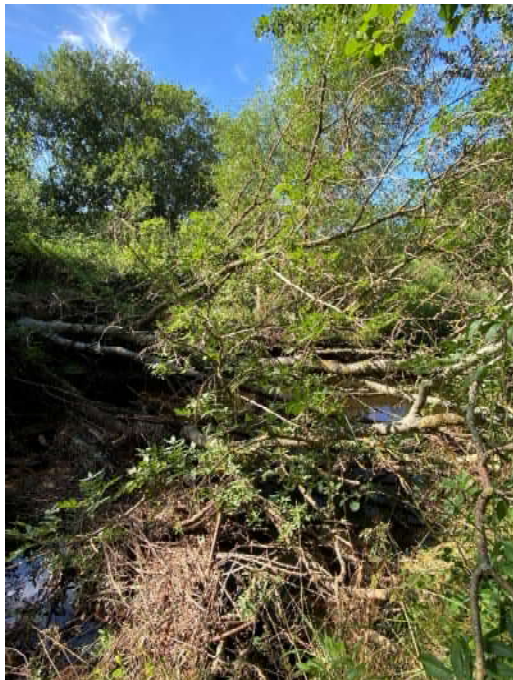
*Figur 23, Nedfallet träd (p3).*

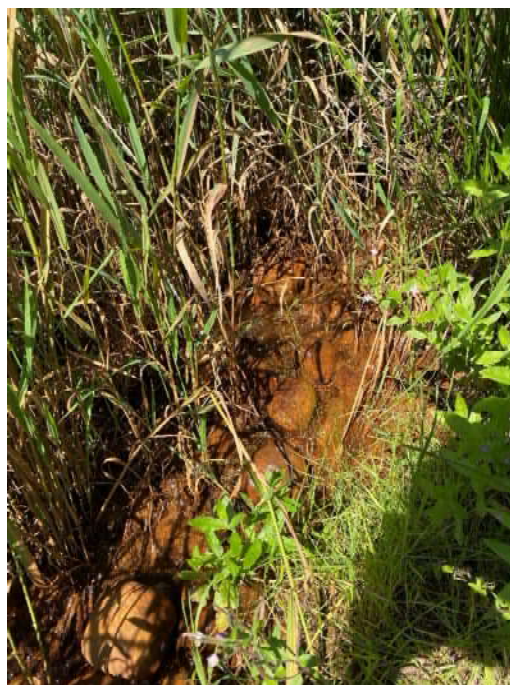
*Figur 28, Järnutfällningar i utloppsdike.*

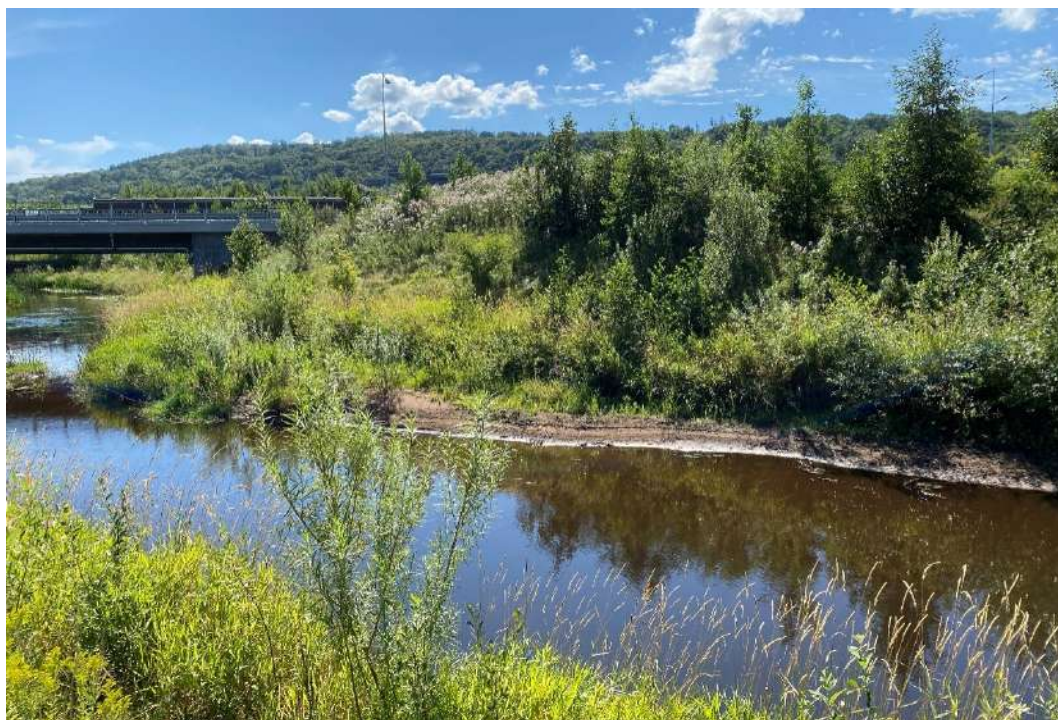
*Figur 34, Vy omgrävd sträcka. Sedimentation grundar upp ån (vänster i bild). Strandparti utan erosionsskydd (höger i bild).*

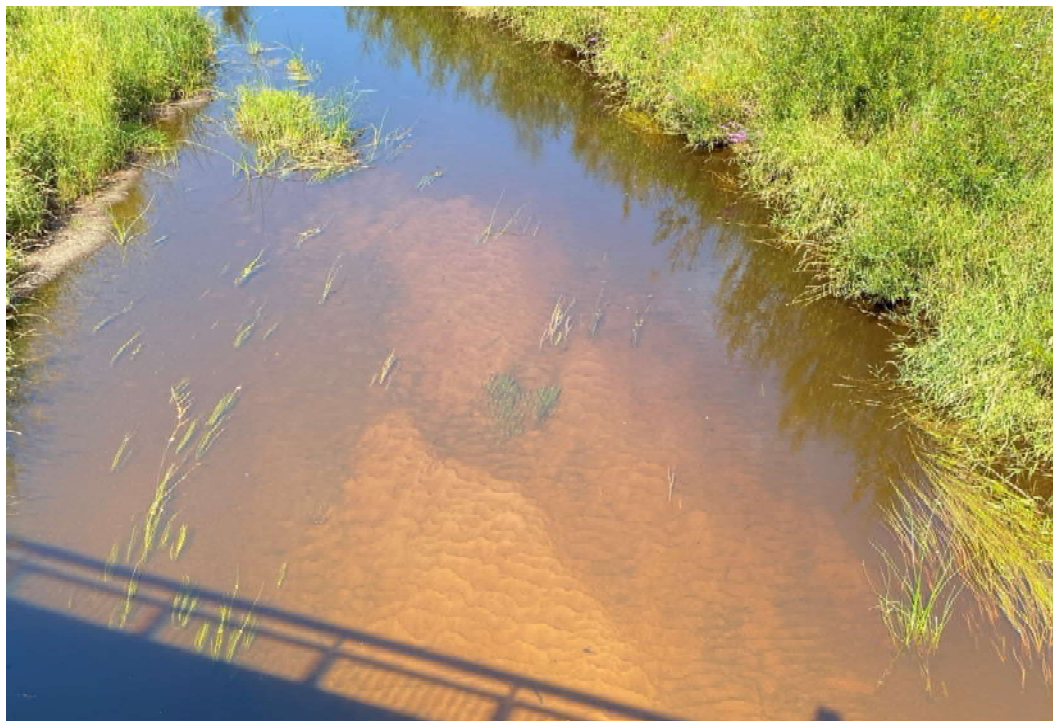
*Figur 39, Sedimentation, mitt i ån samt på åns västra sida, norr om bron.*

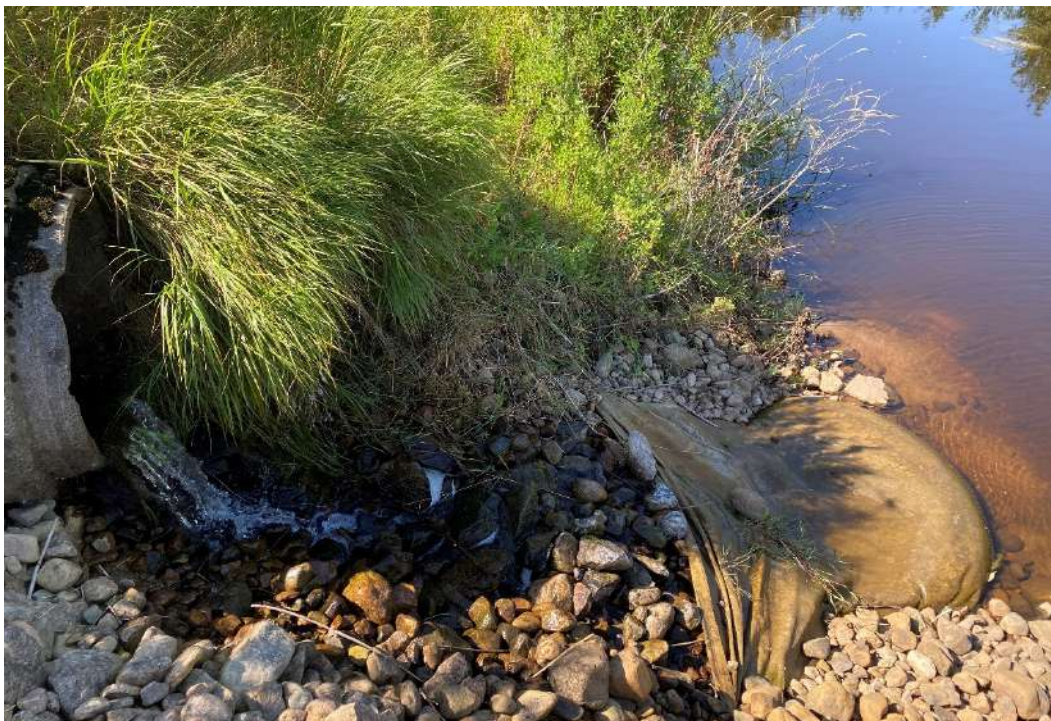
*Figur 40, Skadat erosionsskydd. Vatten rinner in under duken och bildar "kuddar" av vatten.*

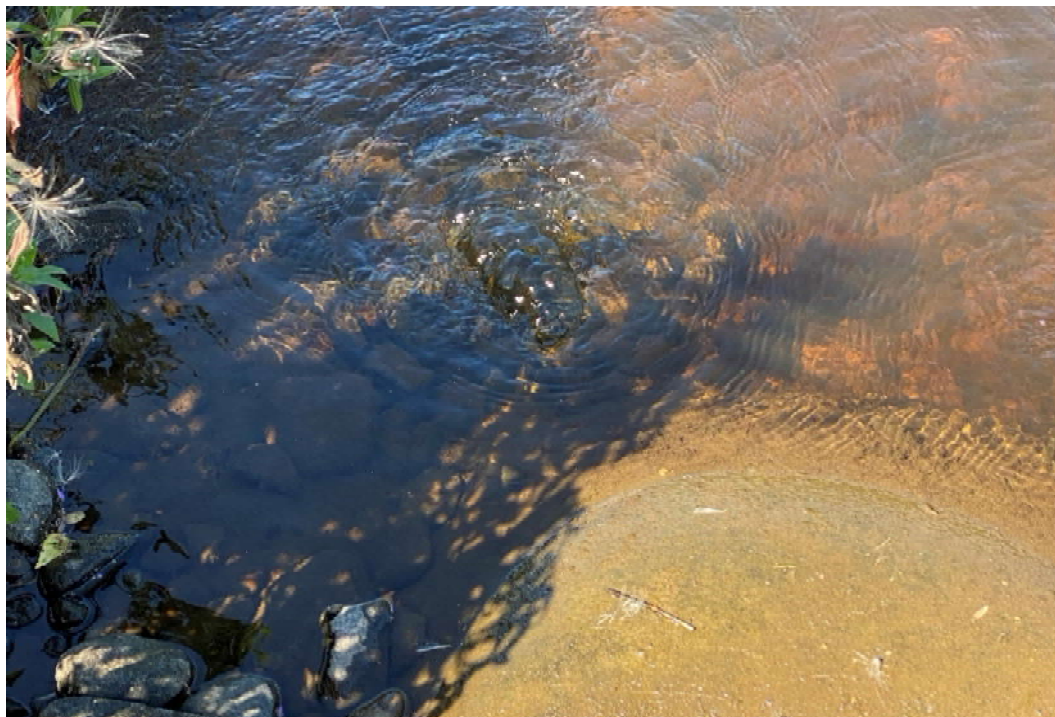
*Figur 44, Skadat erosionsskydd. Vatten sipprar ut genom duken från en vattenfylld "kudde".*

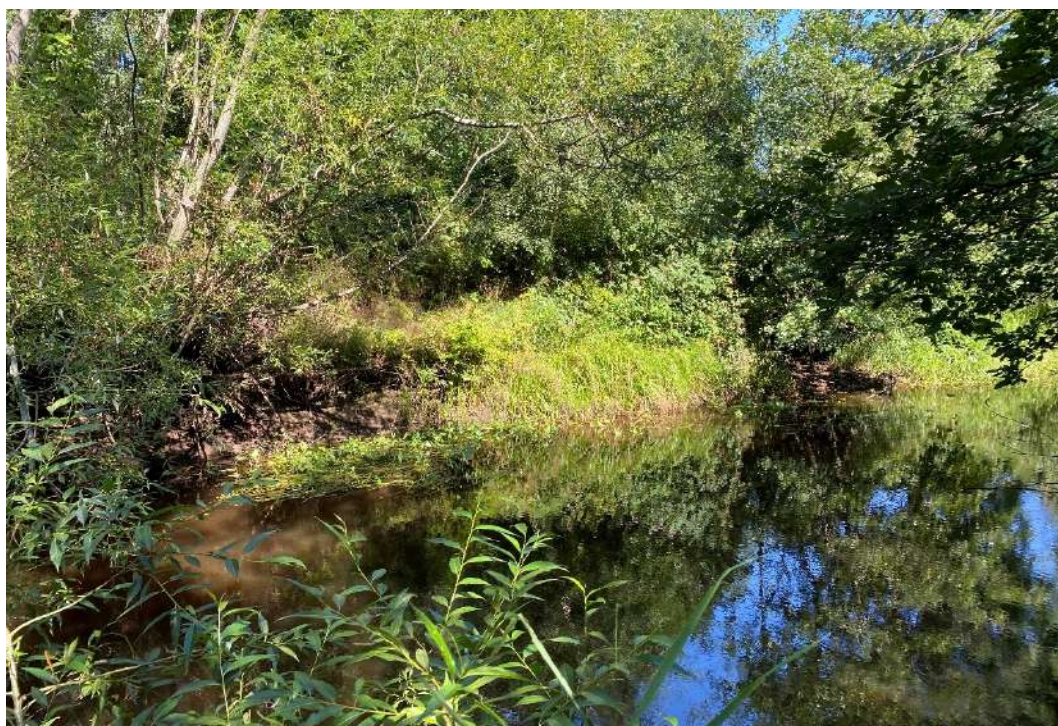
*Figur 52, Vy naturlig åfåra. Ursköljning i vattenlinjen.*

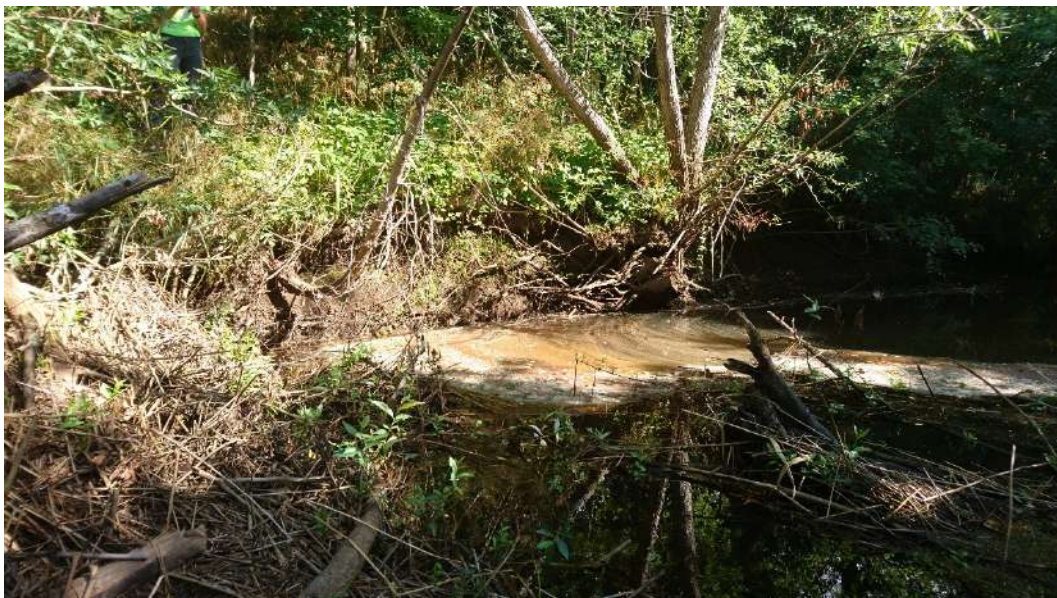
*Figur 58, Urspolning i vattenlinjen, bråte i vattnet (p3).*

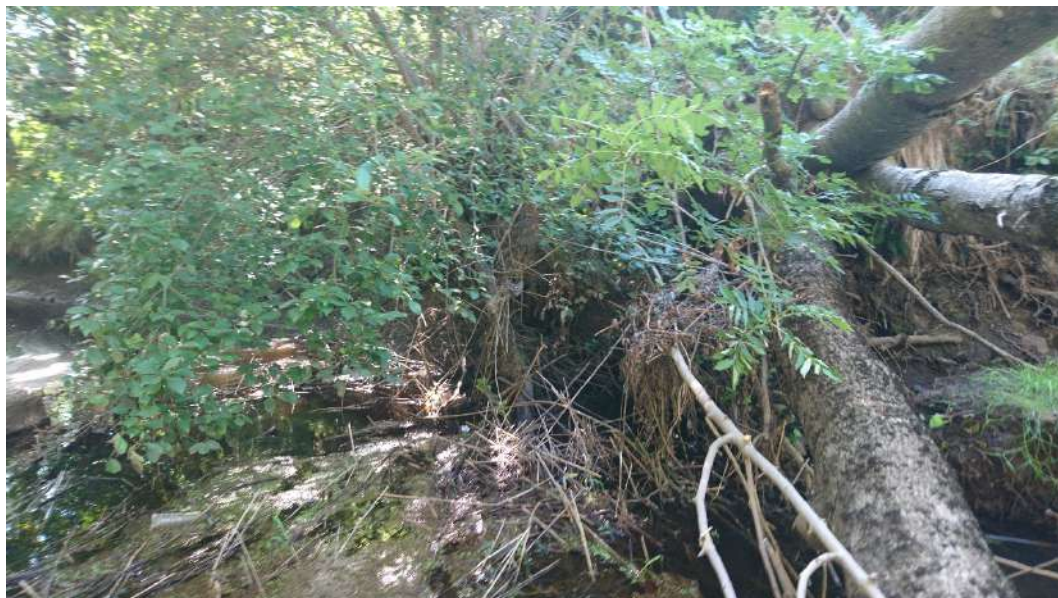
*Figur 61, Nedfallet träd (p3).*

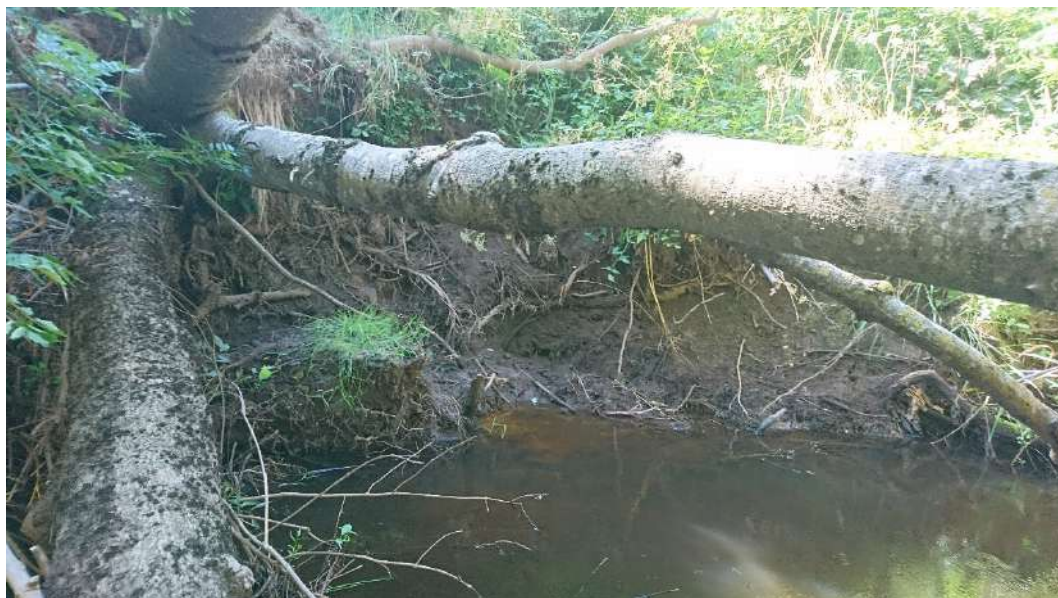
*Figur 62, Nedfallet träd, urspolning i vattenlinjen(p3).*

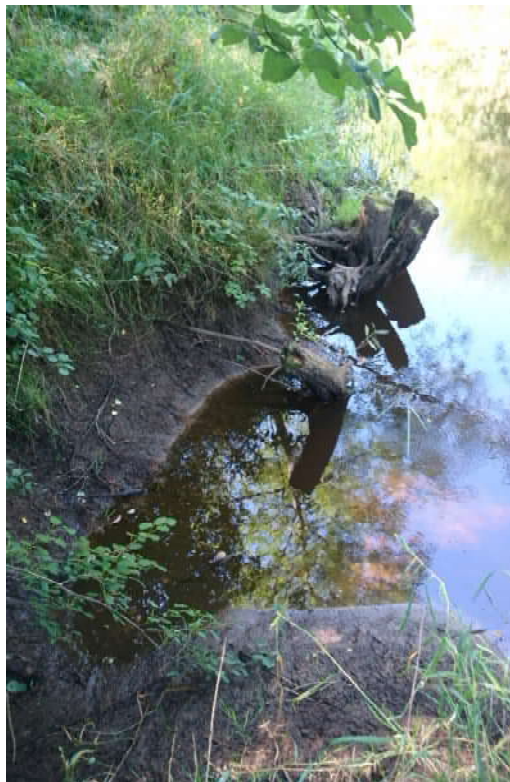
*Figur 65, Urspolning i vattenlinjen.*

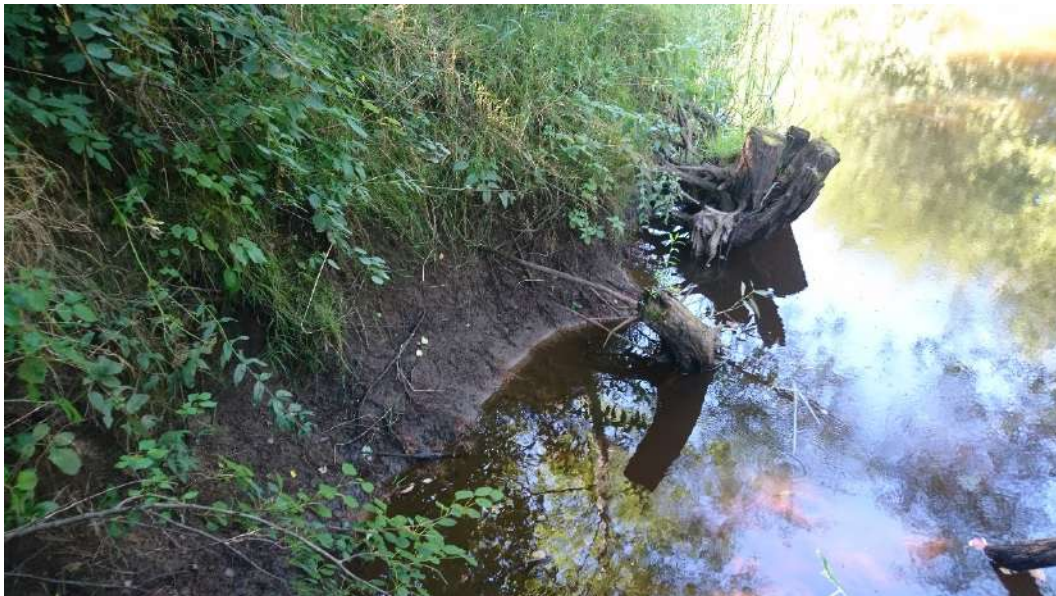
*Figur 66, Urspolning i vattenlinjen.*

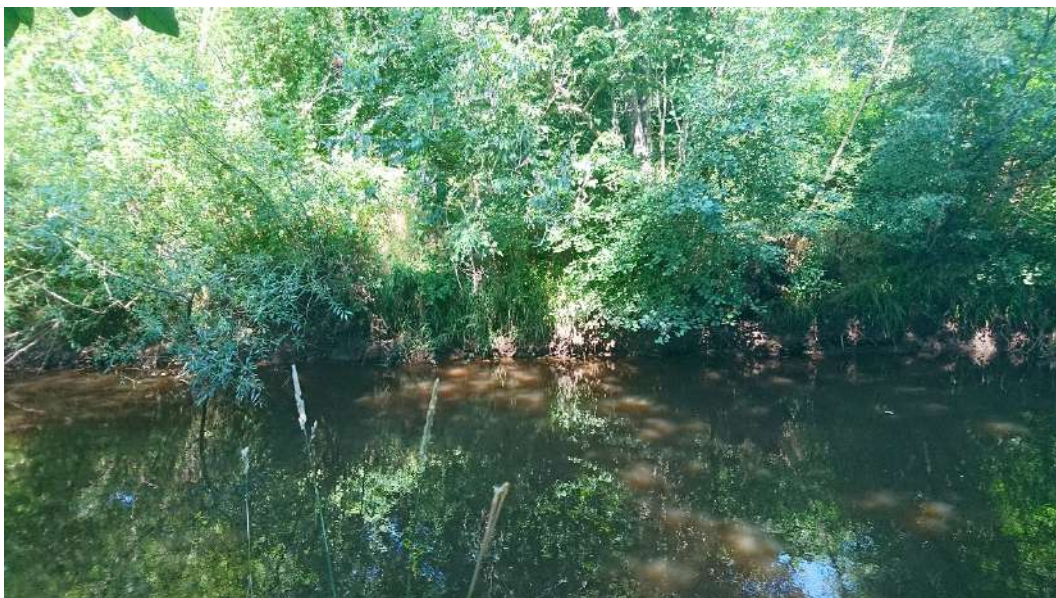
*Figur 67, Urspolning i vattenlinjen under uthängande vegetation.*
