## MILJÖTEKNISK MARKUNDERSÖKNING

### Stamhem 3, Sjöbo kommun

Brösarp 2012-09-12

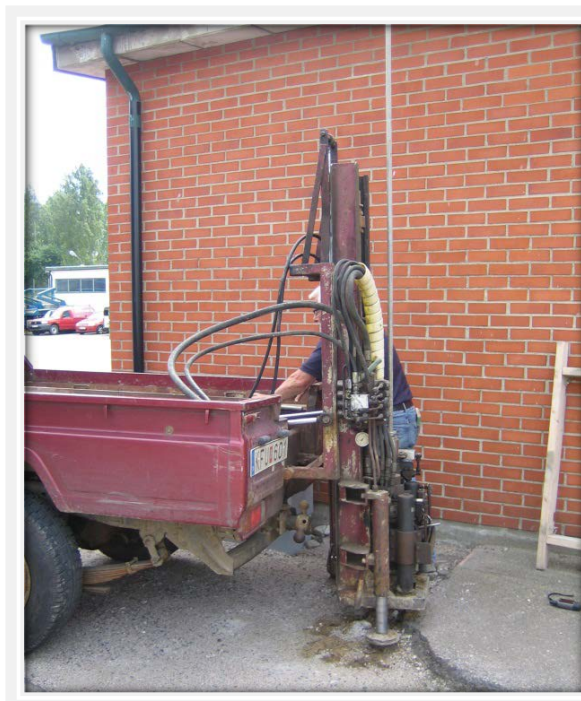
**Foto 2.** Provpunkt 17, ledningsgatans slut.

Provpunkt P17 är lokaliserad centralt på fastigheten invid byggnaden just där ledningsgatan slutar. Fyllnadsmassor av svart sand uppträdde ner till ca 0,8 meter under markytan. Ingen lukt påträffades. PID-mätaren visade på lågt utslag mellan 3-8 ppm. Prov på de övre fyllnadsmassorna valdes ut för analys. För att kontrollera eventuell föroreningsspredning i horisontell led från P20 skickades ytterligare ett kompletterande prov uttaget direkt under fyllnadsmassorna, för analys.

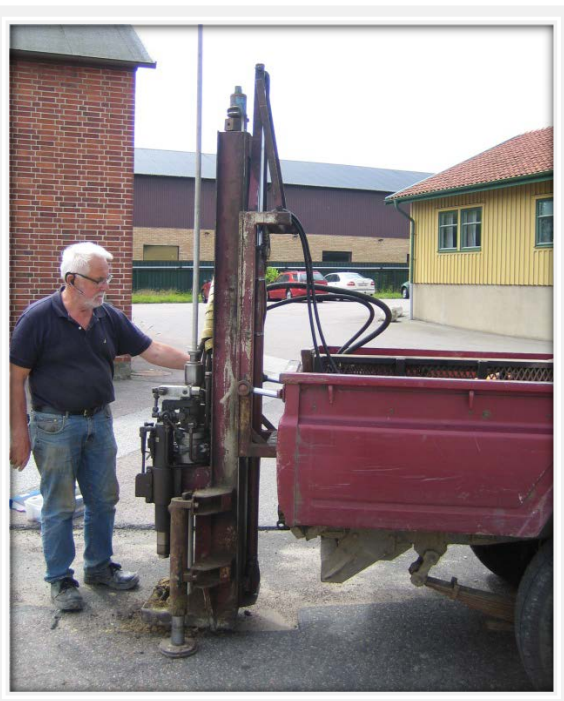
**Foto 3.** Provpunkt 20, mitt på ledningsgatan.

Provpunkt P20 är lokaliserad centralt på fastigheten mitt på den så kallade ledningsgatan, se bild 2 ovan. Fyllnadsmassor av svart sand uppträdde ner till ca 0,8 meter under markytan. Ingen lukt påträffades. PID-mätaren visade på lågt utslag mellan 4-6 ppm. Ett samlingsprov strax under fyllnadsmassorna på 0,8-1,2 meter under markytan valdes ut för analys. För att kontrollera eventuell föroreningsspredning i vertikalt led skickades ytterligare ett kompletterande prov uttaget direkt under ovan nämnda samlingsprov in för analys.

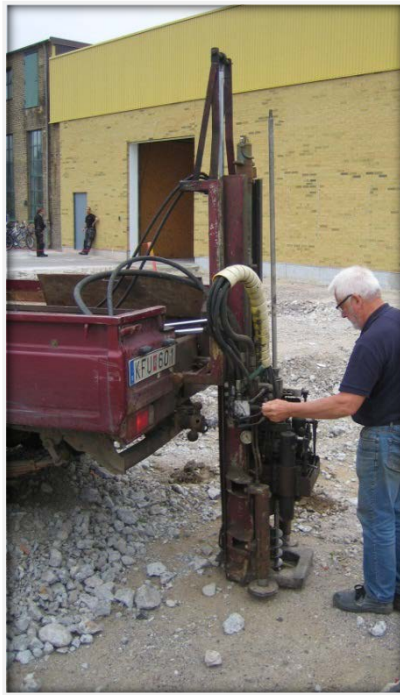
**Foto 4.** Provpunkt 18, under f.d. byggnad.

Provpunkt P18 är lokaliserad i den norra delen av fastigheten under den byggnad som LENY valt att riva. Inga synliga föroreningar kunde utläsas här förutom en del mindre sotinslag och ingen lukt påträffades vid provtagningstillfället. PID-mätaren visade på lågt utslag mellan 4-6 ppm. Ett samlingsprov från det nedre jordlagret ca 3 meter under markytan och strax ovan ett tätare siltlager valdes ut för analys. Här sattes ett nytt OBS-rör.

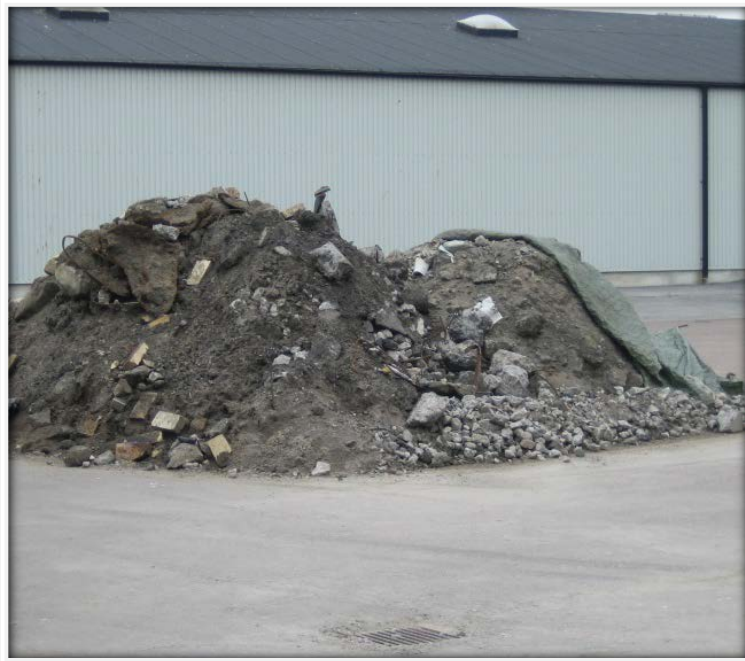
**Foto 5.** Provpunkt 19, slagghög.

Provpunkt P19 utgörs av den slagghög som grävdes ur den kassun/källare som var belägen under den byggnad som LENY lät riva. Slagghögen är ca 6x7 meter bred och ca 2 meter hög. En del inslag av svart sand, sot och liknande påträffades här men ingen lukt. Ett representativt samlingsprov togs ut för hand med hjälp av en spade med fokus på de misstänkt förorenade områdena. PID-mätaren visade på lågt utslag 1,9 ppm. Provet skickades för analys. Slagghögen är tillsvidare täckt med nederbördsskydd.
