## Miljöteknisk markundersökning av nedlagd bensinstation

Silentz 1,  
Strömstadsvägen 26, Uddevalla  
SPIMFAB Arbetsnr 13-0319

Datum: 2009-11-25

Projekt nr: 1914700

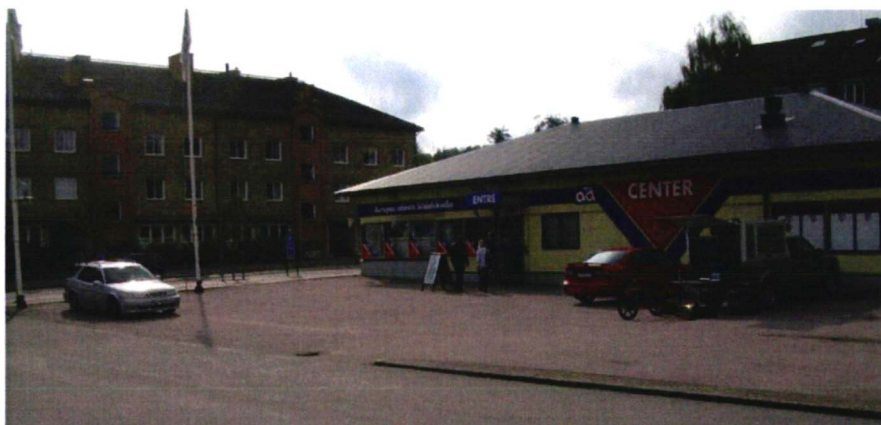
På fastigheten bedrivs idag försäljning av bildelar. Det finns inga tydliga synliga spår av drivmedelsförsäljningen (Figur 2).

**Figur 2.** Vy över f.d. framsida på bensinstationen där drivmedelspumparna tidigare stod.

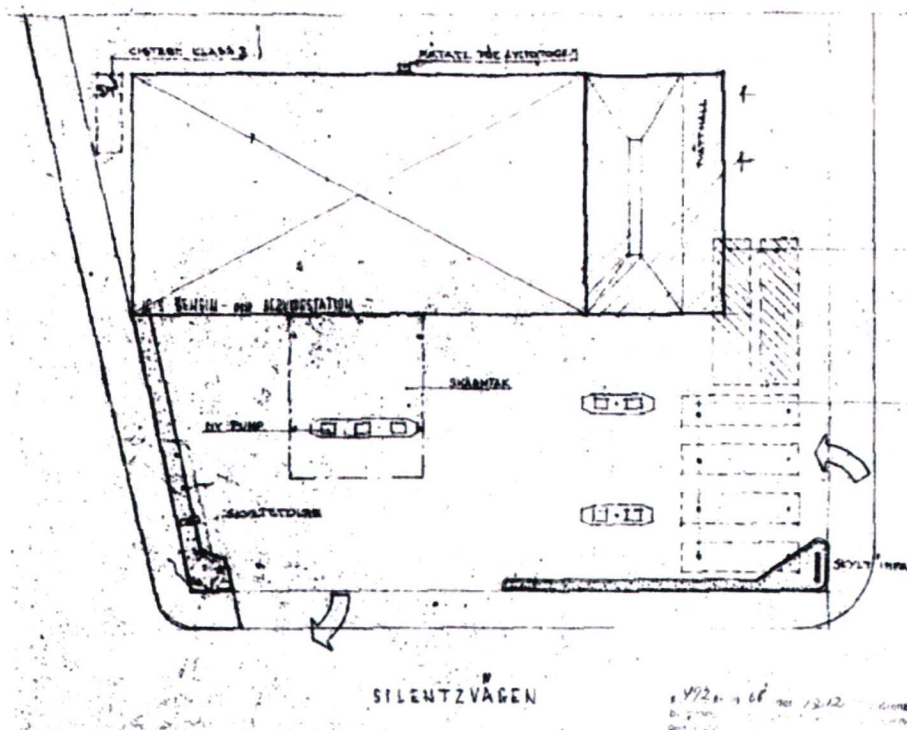
Enligt en situationsplan från 1968 (Figur 3) fanns det sex stycken drivmedelscisterner, sju pumpar, en mätare för lysfotogen, en oljecistern för eldningsolja och tvätthall (Miljö och Stadsbyggnad, 2009). Cisternen för eldningsolja används fortfarande.

**Figur 3.** Situationsplan från 1968 som visar sex stycken drivmedelscisterner, sju pumpar, en mätare för lysfotogen, en oljecistern och tvätthall

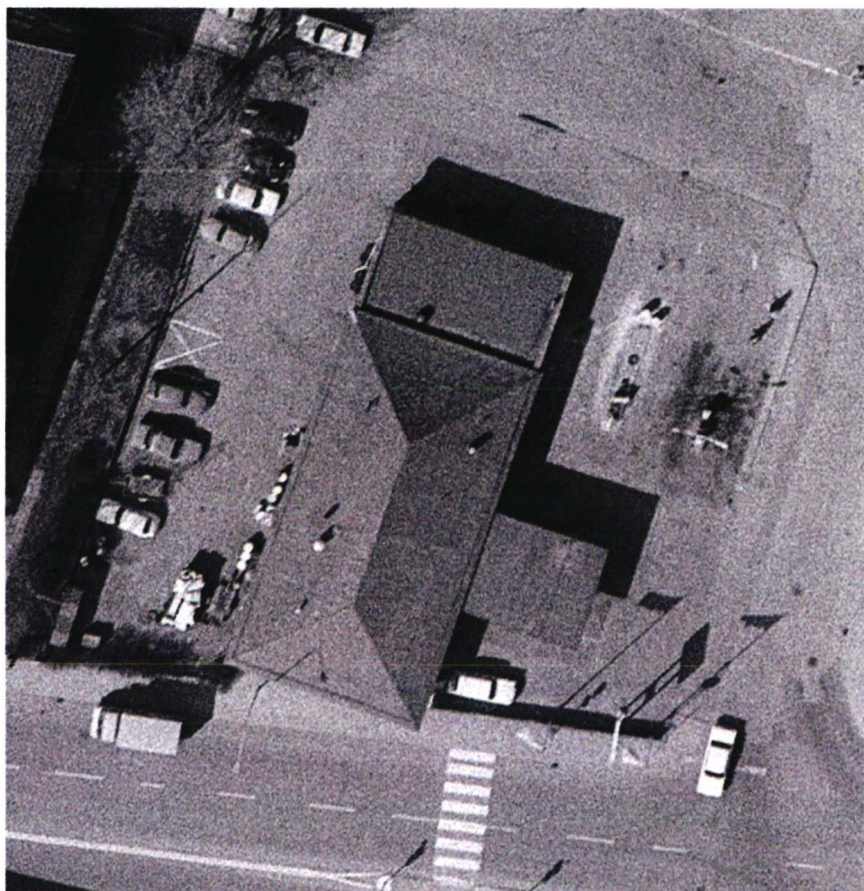
På ett flygfoto från 1977 (Figur 4) bekräftas skärmtaket och drivmedelspumparna från situationsplanen ovan.

**Figur 4.** Flygfoto från 1977 över bensinstationen där man kan se det f.d. skärmtaket samt drivmedelspumparna (Lantmäteriet, 2009).

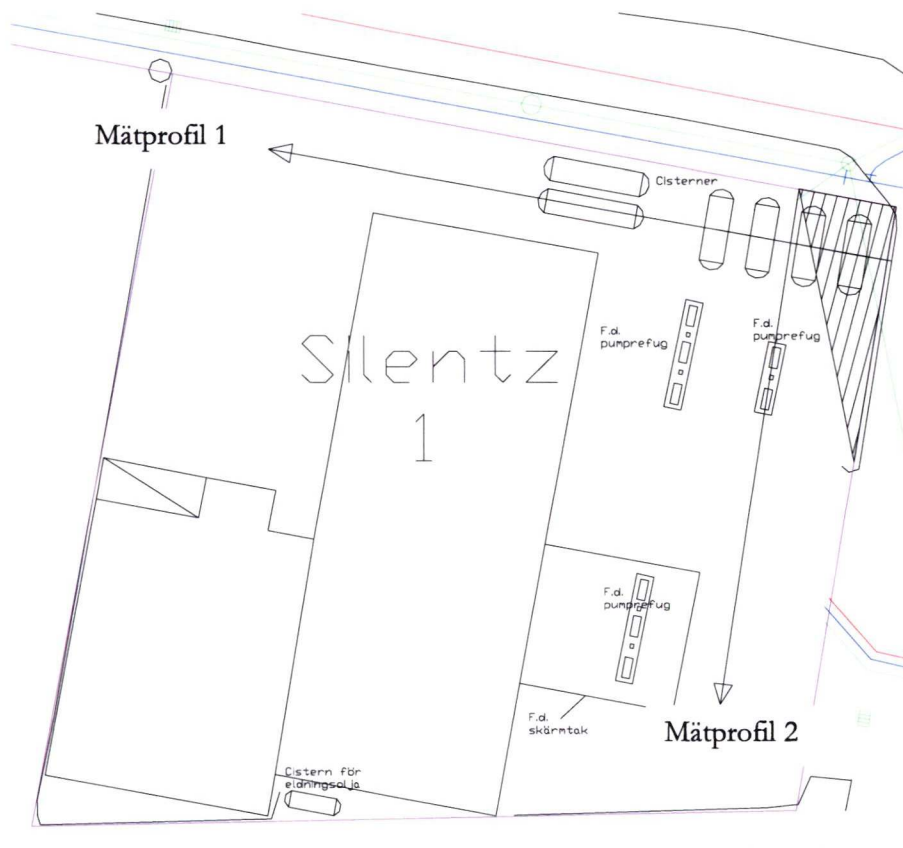
Den geofysiska undersökningen med metalldetektor EM61-MK2 och markradar SIR system-2, tyder på att cisterner ligger kvar i marken. Två mätprofiler scannades enligt Figur 5. Mätprofil 1 för metalldetektorundersökningen visas i Figur 6 och mätprofil 1 för markradarundersökningen visas i Figur 7. Man kan antyda 5-6 cisterner som ligger kvar längs vägen enligt situationsplanen.

Figur 5. Mätprofil 1 och 2 är scannade med metalldetektor och markradar.

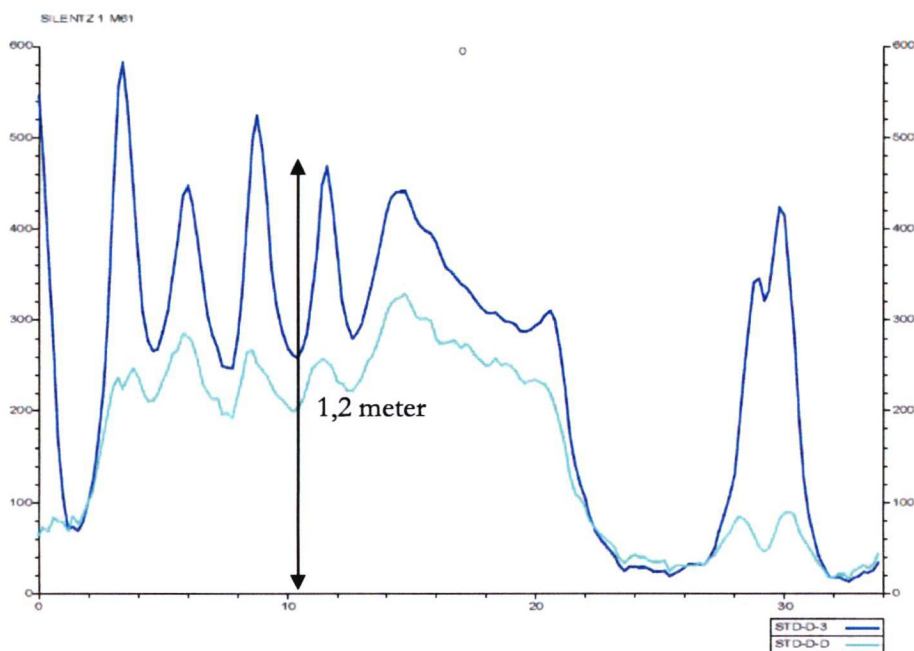
**Figur 6.** Resultat av mätningar med EM61-MK2. Metalldetektorundersökningen för mätprofil 1. Uträknat djup till metallföremålen är ca 1,2 meter.

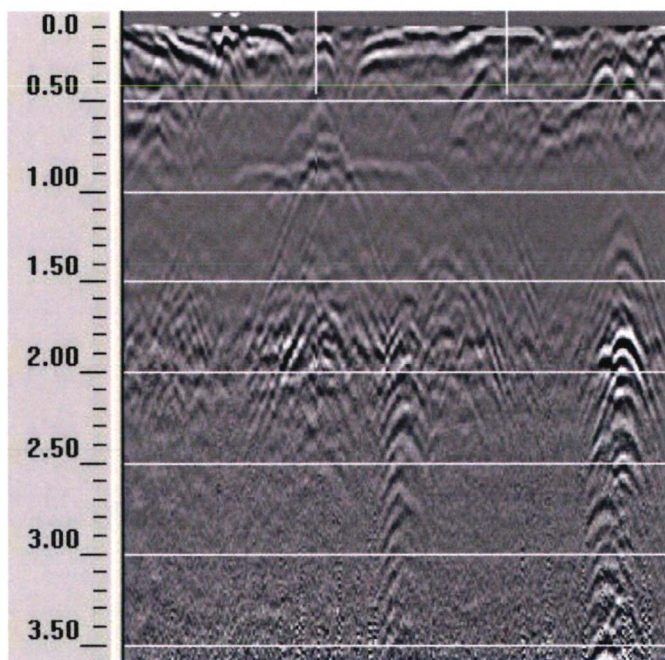
Området genomsöktes därefter med georadar. Även resultatet av georadarundersökningen tyder på att cisternerna ligger kvar under mark. I Figur 7 visas radarprofilen för mätprofil 1.

**Figur 7.** Resultatet av georadarundersökningen. Radarprofilen visar en sökning i mätprofil 1, se Figur 5. Cisterndjupet är beräknat med en dielektrisk konstant ( $\epsilon_r$ ) på 10. Cisternerna syns som bågformade toppar, på y-axeln syns djupet under markytan.

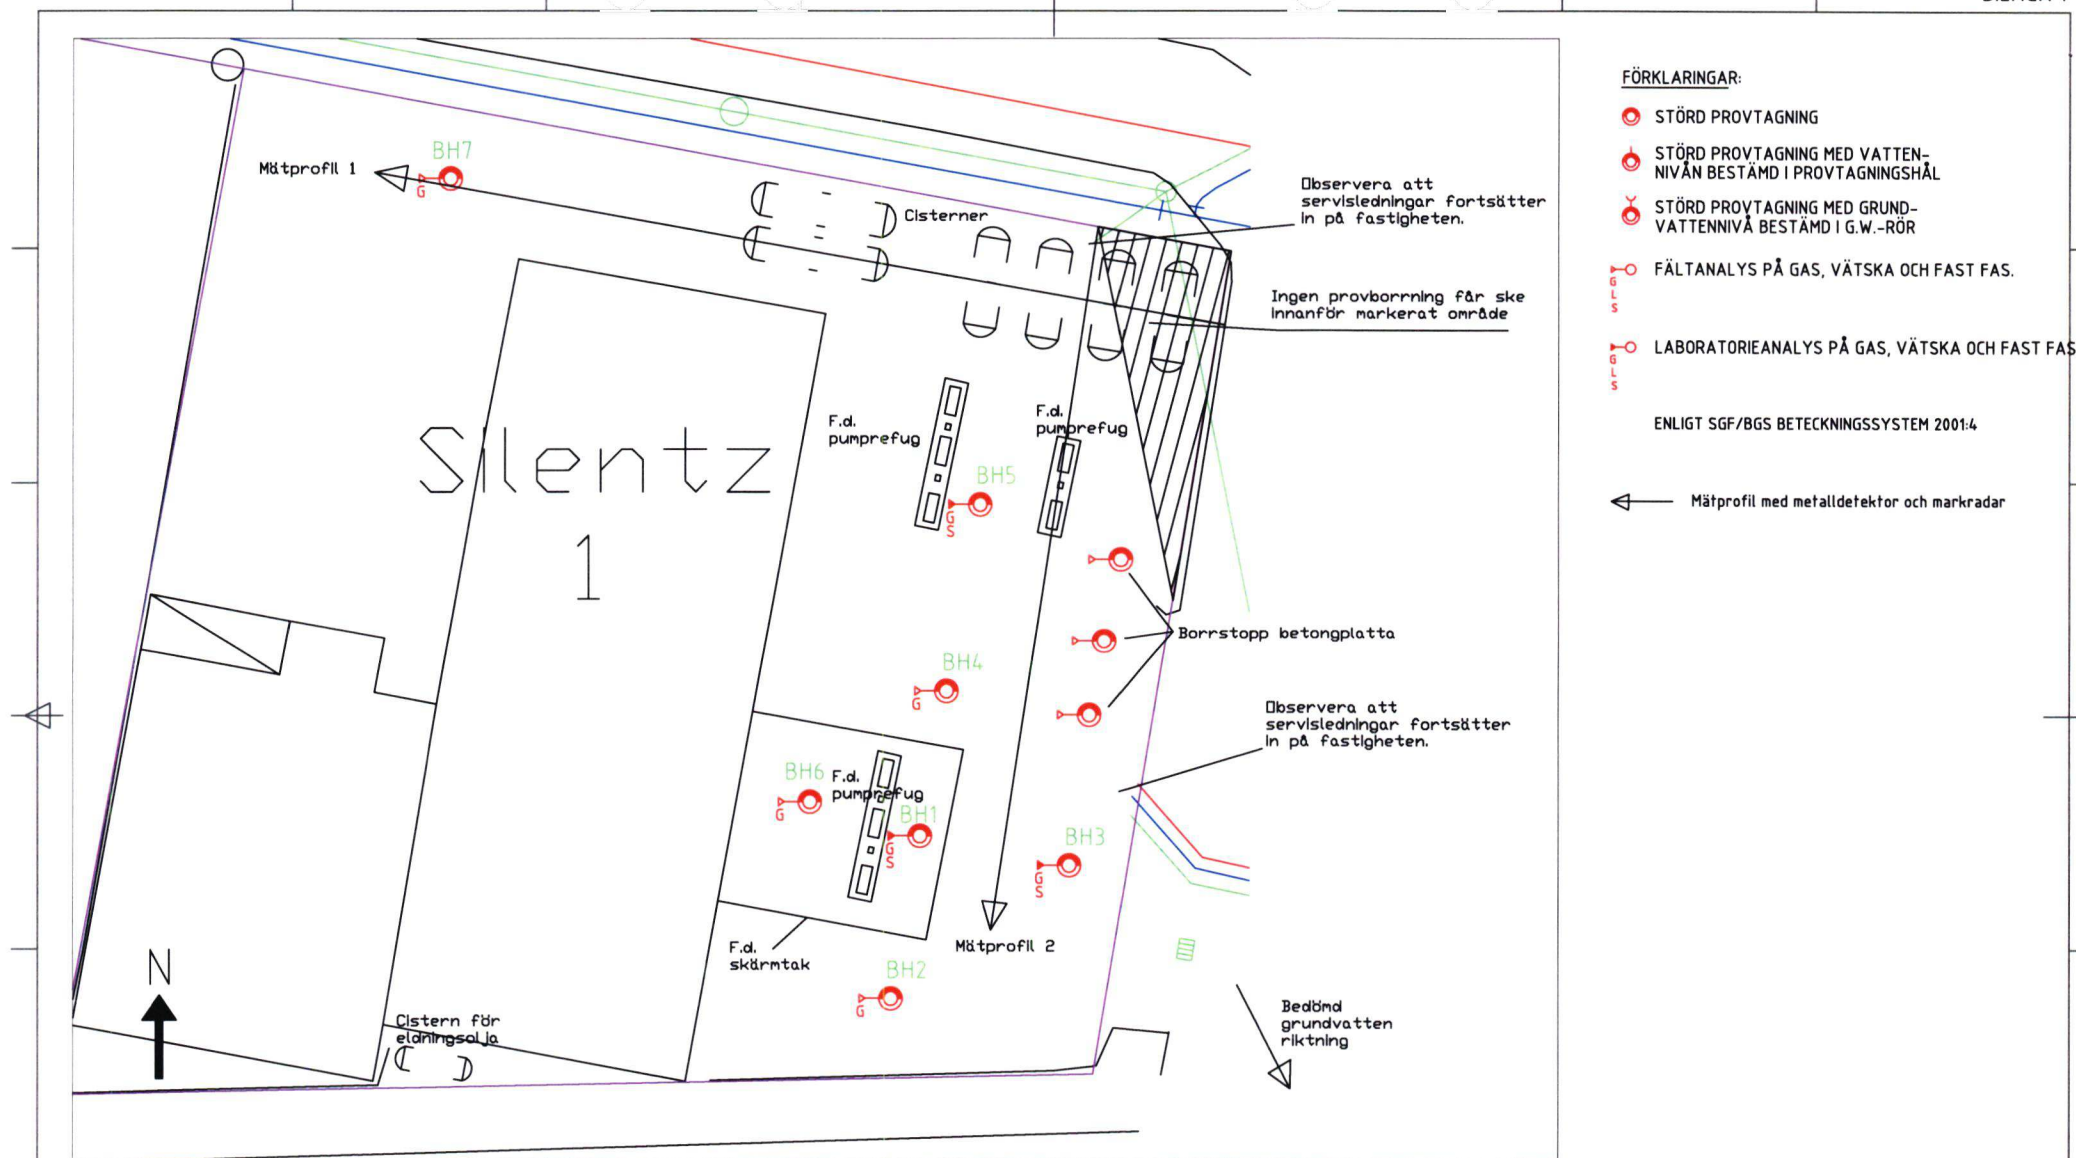
Mätprofil med metalldetektor och markradar

Porgasmätningarna i fält påvisade halter av flyktiga kolväten i provtagningspunkterna BH1 och BH4, Bilaga 2. Den högsta halten av flyktiga kolväten (1200 ppm) uppmättes i BH1 på 1,5 meters djup. Provpunkternas placering redovisas i Bilaga 1.
