# Statusinventering av Oppeby och Släbro skolor med tillhörande byggnader

**Beställare:**  
**Nyköpings kommun, Kommunfastigheter**

2015-12-22

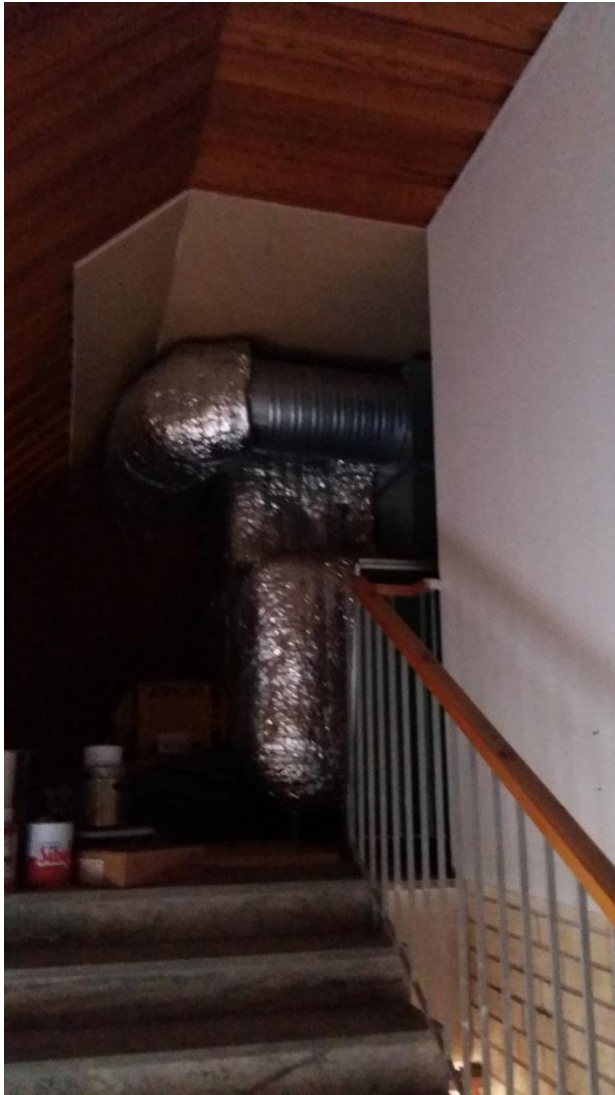
- Ventilationsaggregatet (LB5) på vinden är från 90-talet och är försedd med roterande värmeväxlare. Fläktarna i aggregatet har remdrift. Aggregatet är i normal standard utifrån ålder.
- Utförandet av brandklassning av genomföringar mellan fläktrum och övriga delar samt vid kanaldragningar i öppen del längst upp i trapphuset är ett frågetecken. Se figur 2 nedan samt även kommentar under bygg nedan.

Figur 2. kanaldragningar i öppen del längst upp i trapphuset

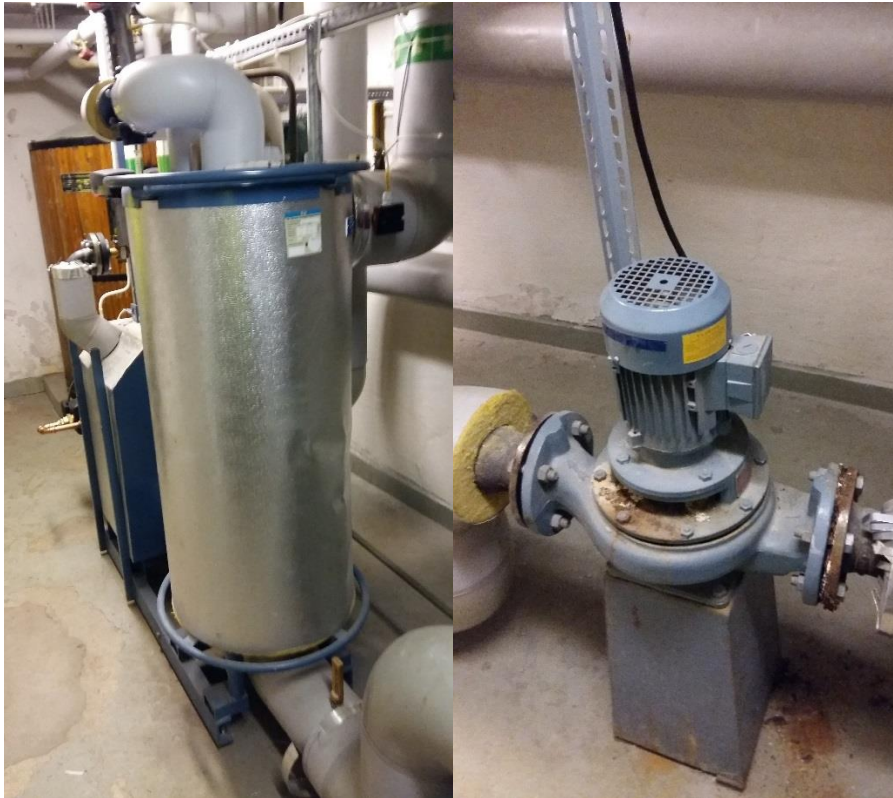
- Undercentral: Två stycken gamla oljepannor med tillhörande utrustning har inte demonterats när de togs ur drift. Det är viktigt att tänka på att det är stor sannolikhet att dessa pannor innehåller miljögifter som måste tas om hand vid en demontering och bortforsling.
- Fjärrvärmeväxlare är från 1983. Styrutrustning är utbytt under 90-talet och är i bra skick. Cirkulationspumpen för värmesystemet är troligen från 1983 när växlarna installerades. Växlarna, pumpar m.m. som är från 1983 är med tanke på ålder i normalt skick, men den tekniska livslängden är utgången.

Figur 3. Värmeväxlare och cirkulationspump

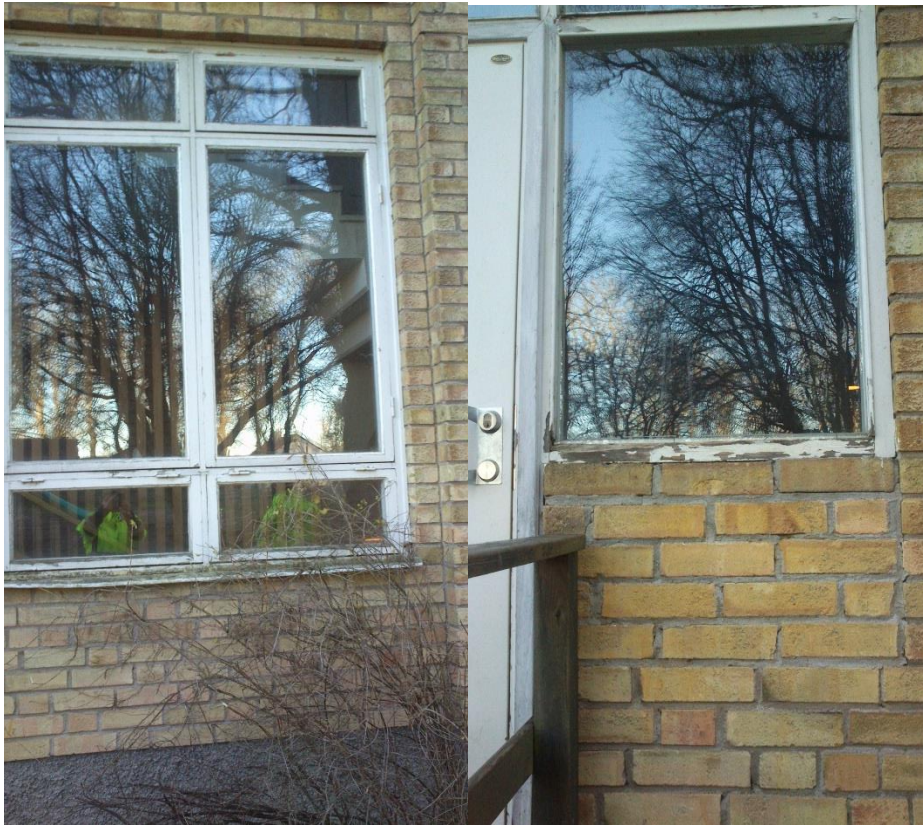
- Fasaderna, som består av tegelväggar, är i gott skick.
- På norrsidan är fönstren utbytta, färgsläpp förekommer på flertalet, men har ingen konstruktionspåverkan på fönsterna då de är av aluminium.
- På syd,- ost- och västsidan är fönsterna i dåligt skick och behöver bytas, se figur 4 nedan.
- Entrépartier är original från när skolan uppfördes. De bör renoveras.

Figur 4. Visar fönsternas skick på Släbroskolans huvudbyggnad.

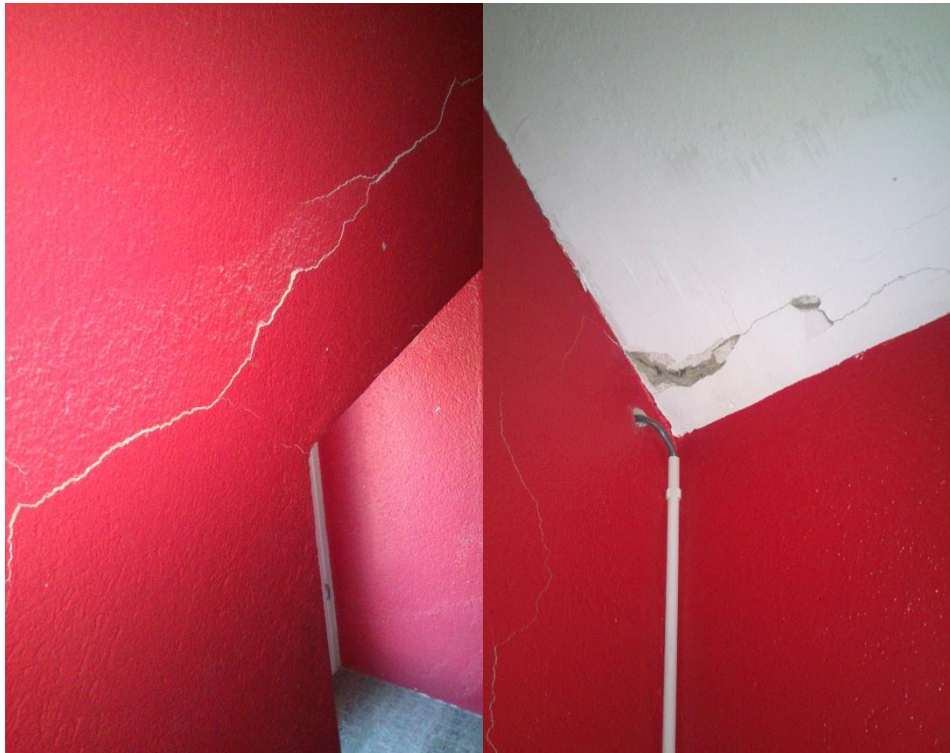
- Innertak: Består av ljudabsorberande takbeklädnad men bör ses över då ljudvolymen ofta är hög i lokalen.
- Invändiga partier: Dessa är slitna men bör ses över utifrån dagens ljudkrav.
- Väggar: Ytskikt är slitna. I det mindre trapphuset på den översta våningen finns en spricka i yttervägg samt i tak, se figur 5 nedan.

Figur 5. Visar spricka i yttervägg i det mindre trapphuset i Släbroskolans huvudbyggnad.

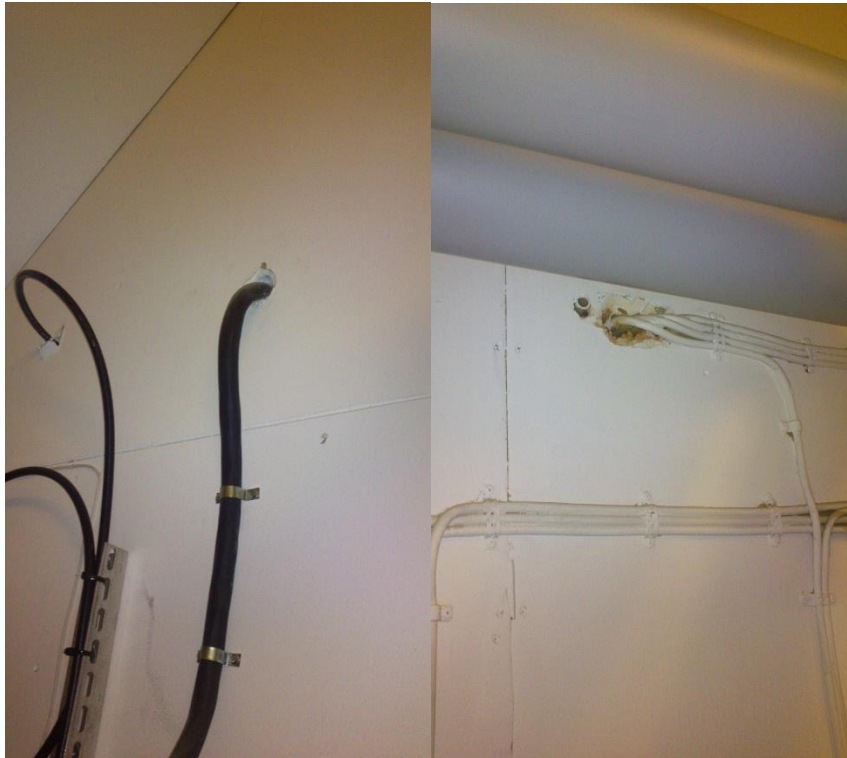
- Brandtätning saknas i brandcellsskiljande vägg, se figur 6 nedan.

Figur 6. Brandtätning saknas.

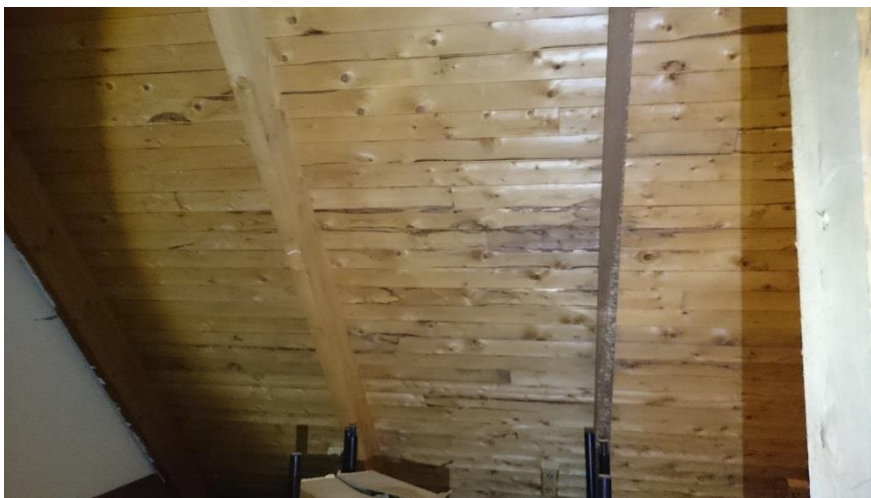
Figur 7. Spår av fukt på insidan av yttertaket, rum Vind 305.

- På insidan av yttertaket finns spår av fukt på flera ställen. Vid indikerande mätningar där det gick att nå var dock träet torrt vid besiktningstillfället. Rum Vind 305. Se figur 7 ovan.

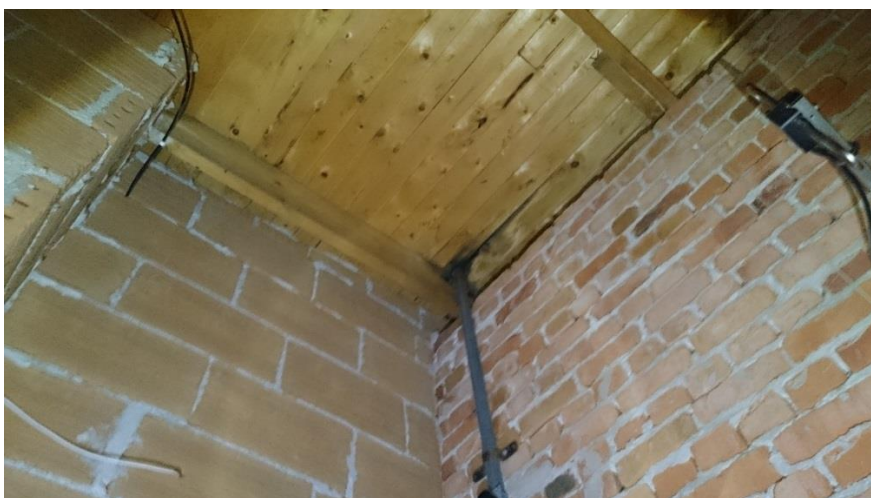
Figur 8. Spår av fukt i fläktrum 5.2.

- I fläktrum 5.2 på vinden finns spår av fukt kring rör högt upp i tak. Det är oklart om detta fortfarande är fuktigt. Se figur 8 ovan.

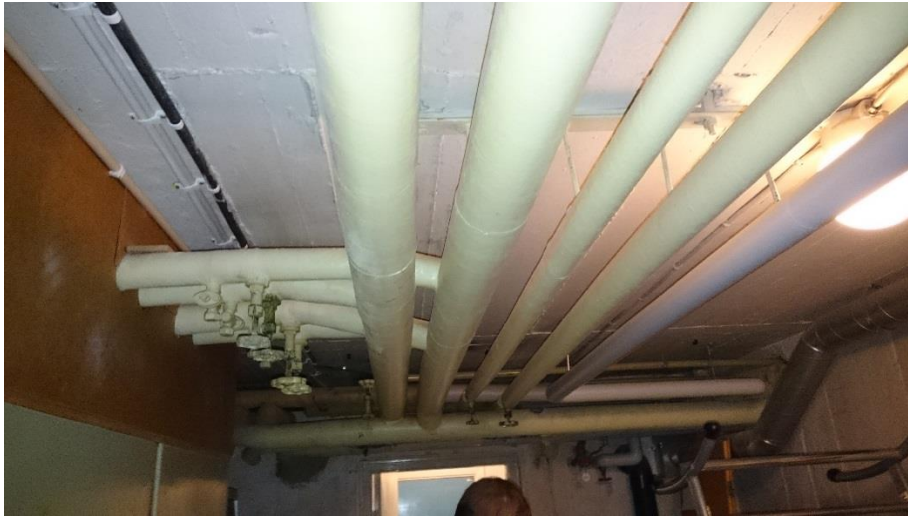
- Asbest påvisades i prov från isolering kring ledning i källare 034. Rörkrökar i källaren kan antas innehålla asbest. Rör i rum 034 Källare, T-avgrening innehållande asbest. Se figur 9 nedan.

Figur 9. Rörkrökar och T-avgreningar i källaren, innehållande asbest.

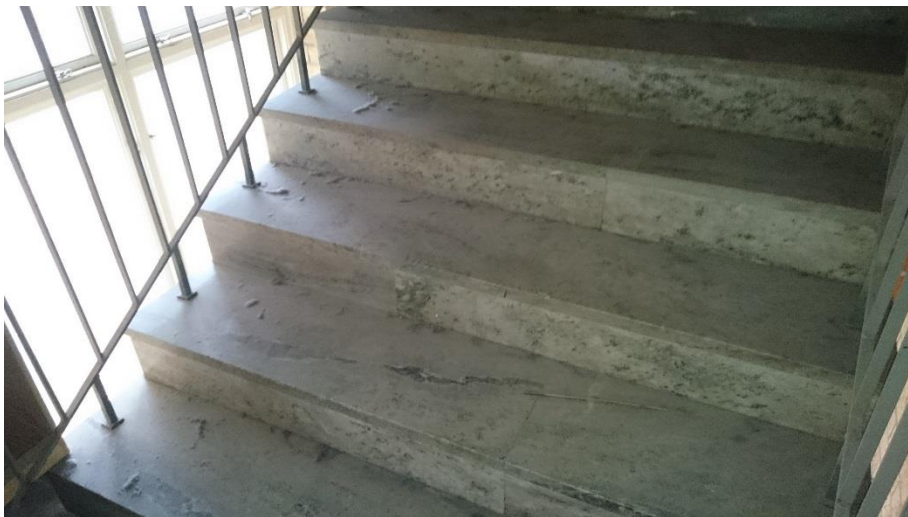
Figur 10.

- I trappan upp till vinden är det mycket dammigt och smutsigt. Dammet når inomhusluften då det är öppet för luften att flöda till detta utrymme från korridoren nedan/bredvid. Se figur 10 nedan.

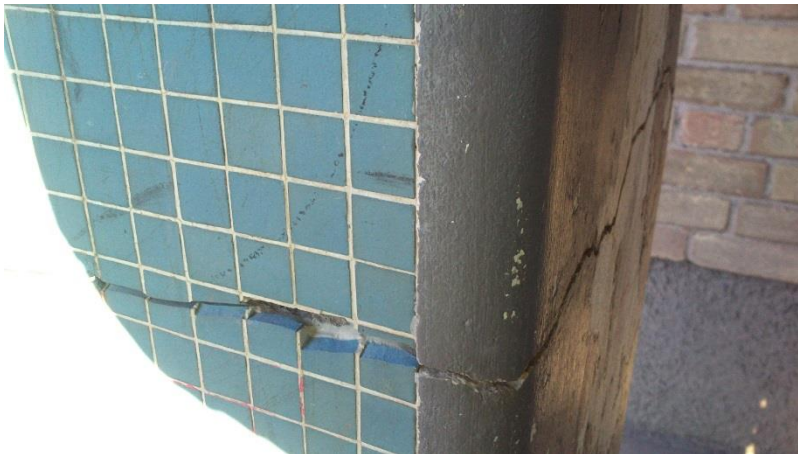
- Konstruktionen består av trätakstolar, råspont, papp och taktegel/plåt.
- Takkonstruktionen är intakt.
- Takkonstruktionen mellan gymnastiksal och matsal har en bärande pelare som har genomgående sprickbildning, troligen efter påkörning. Detta bör åtgärdas, se figur 12 nedan.

Figur 12. Sprickbildning i en bärande pelare.

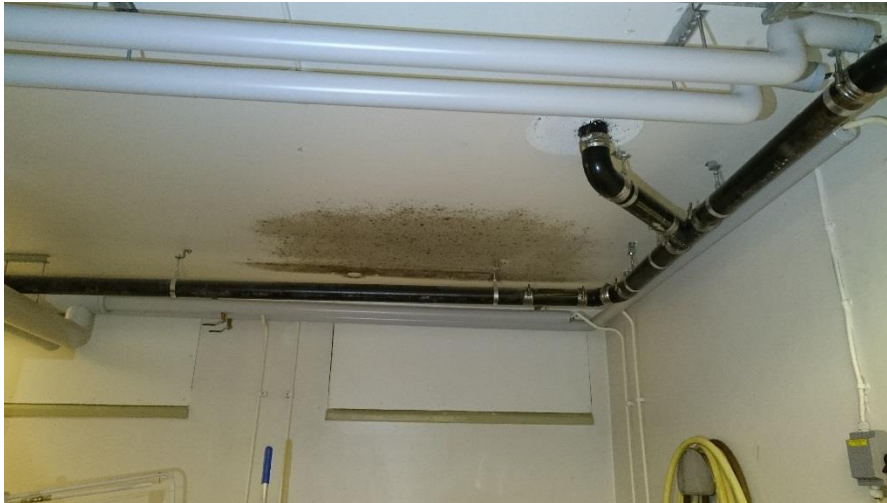
- Golvet består av plastmatta på betongplatta. Indikerande mätningar av golvet visar på risk för fukt.
- Tidigare fukt och mögelskada i taket i rum 011 Förråd, se figur 13 nedan. Det är torrt i materialet nu. Det kan dock finnas kvar toxiner i det skadade materialet.

Figur 13. Tidigare fukt- och mögelskada i taket, rum 011 Förråd.

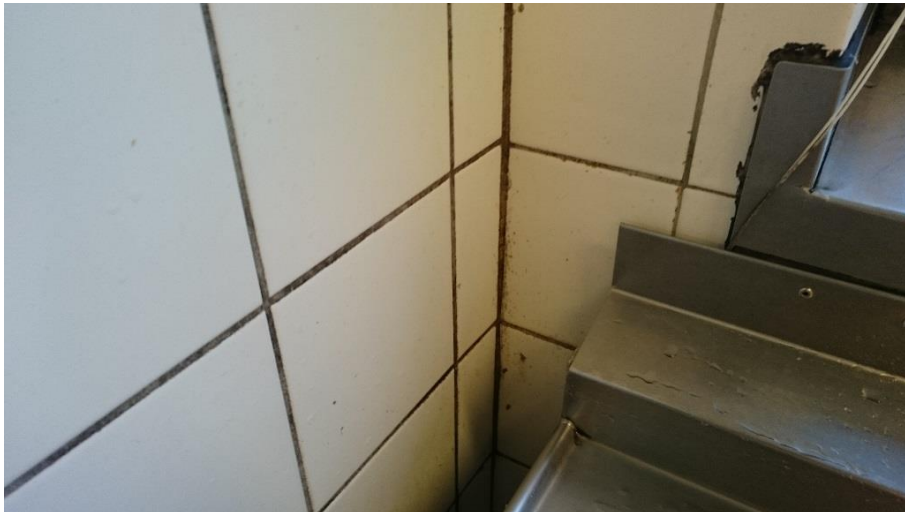
- Kraftigt avvikande lukt i rum 006 Förråd. Det luktar jordkällare och avlopp.
- Personalen informerade om problem med återkommande svartmögel i diskrummet vid matsalen. Rum 2.7 Disk. Se figur 14 nedan.

Figur 14. Svartmögel i diskrum 2.7.

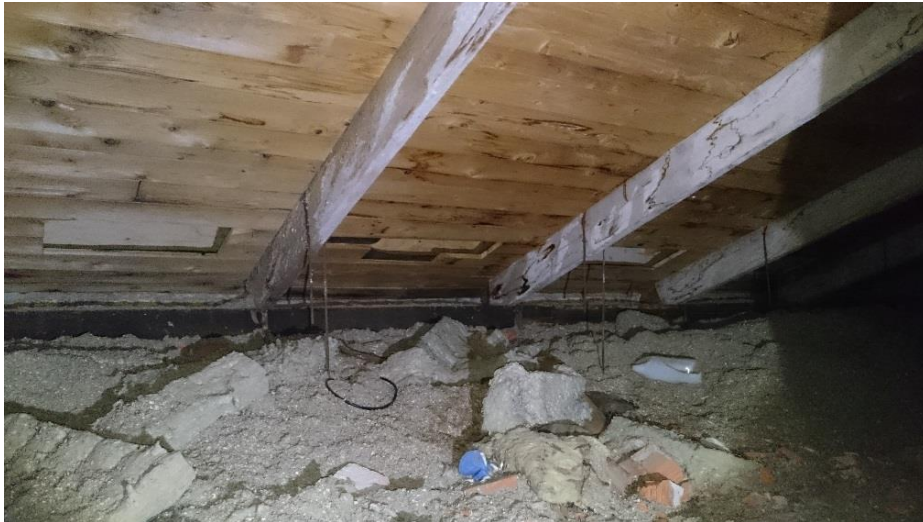
Figur 15. Spår av fukt i kattvind.

- Kattvind med ingång från rum 3.1 Fläktrum. Det finns spår av fukt i konstruktionen. Se figur 15 ovan.
- Indikerande mätning visar på hög fuktkvot i betonggolvet i rum 011 Passage.
- Indikerande mätning visar risk för fukt på flera ställen i golvet i källarplan.

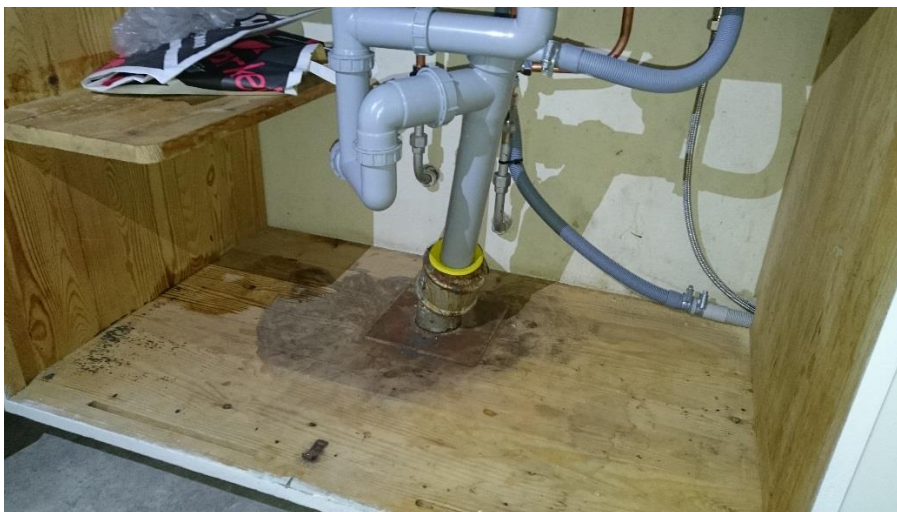
Figur 16. Rörsoppling i dåligt skick, vindsvåningen.

- Rörsoppling i dåligt skick under diskho i pentry på vindsvåningen. Det finns risk för läckage. Se figur 16 ovan.

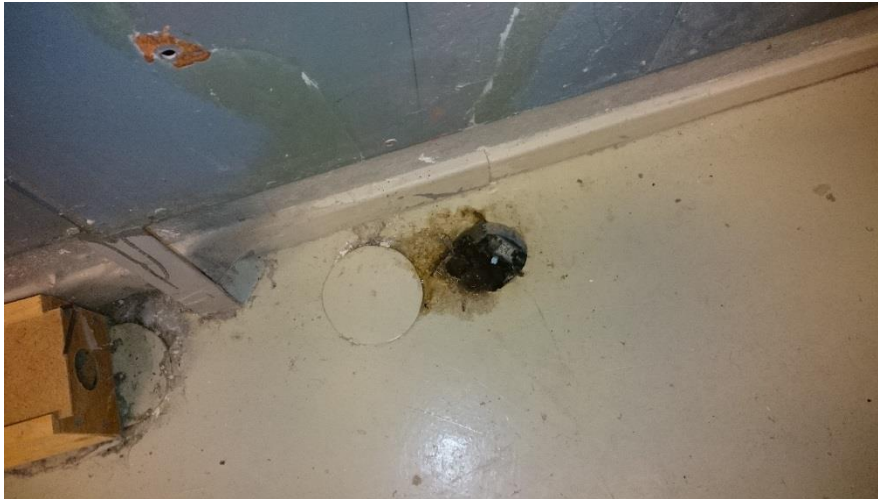
- Sladdar och elkablage i undercentraler kan innehålla kvicksilver, bly, PCB, PAH:er flamskydd samt asbest.
- Kapad kabel i golvnivå i undercentralen (källarplan) innehåller olja, vilket kan vara PCB-haltig olja. Se figur 17 nedan.

Figur 17. Visar kapad kabel med spår av olja.

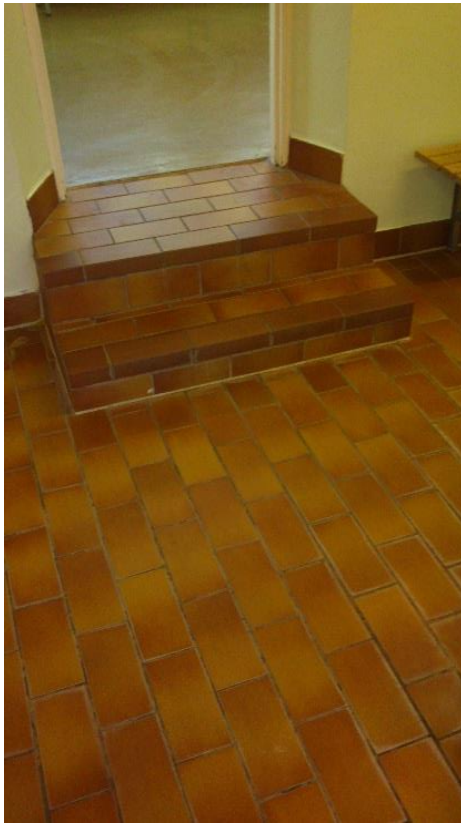
- Se punkt under rubriken Miljö/Fukt.
- Källaren består av generösa utrymmen och ytor.
- Tillgängligheten till herrarnas omklädningsrum är bristfällig då det är höjdskillnader mellan omklädningsdel och duschutrymme, se figur 19 nedan.

Figur 19. Trappa mellan omklädningsrum och duschrum i herrarnas omklädningsrum.

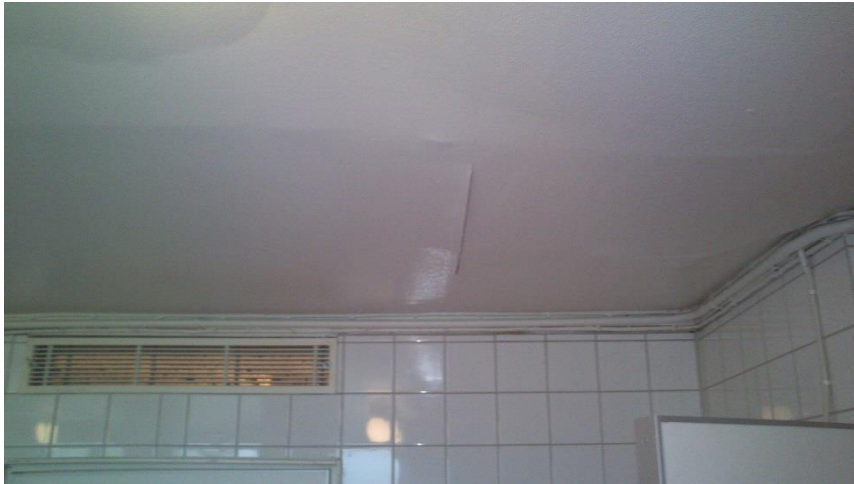
- Golv: ytskikten består av plast- eller linoleummattor. Dessa är slitna. Gymnastikgolvet består av äldre typ av uppbyggnad och bör vidare undersökas.
- Väggar: Ytskikt är slitna.
- Innertak: Består av trä/gips och bör ses över då ljudvolymen ofta är hög i lokalen. Taket har deformerats i herrarnas omklädningsrum. Vid entrén till omklädningsrummet hänger taket ned. Se figur 20 nedan.

Figur 20. Hängande tak i herrarnas omklädningsrum.

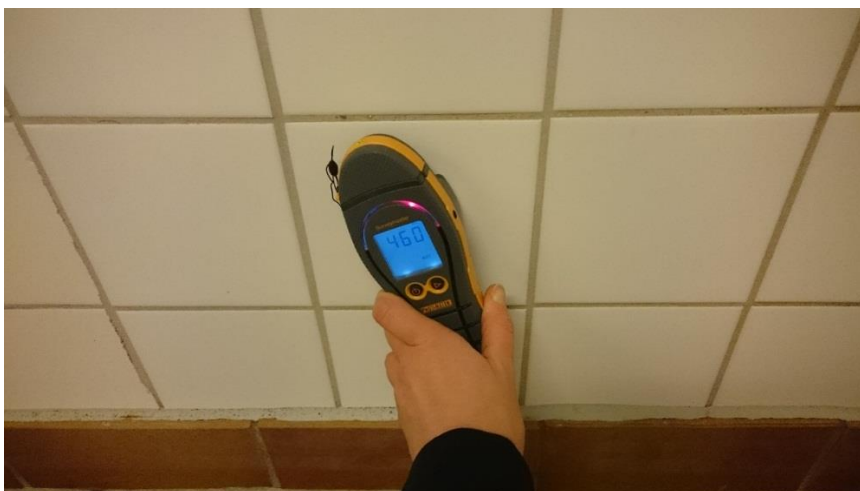
- Oklart om byggnaden har dränerats om.
- I rum 3.25, duschrum, på ovanvåningen finns viss fukt i golvet enligt indikerande mätning.
- Fuktindikationer i golv vid yttervägg och i ytterväggen i rum 1.5 duschrum. Se figur 21 nedan. Troligtvis kommer fukten utifrån. Rummet ligger delvis under marknivå. Utvändigt växer buskar mycket tätt mot fasad och stuprör leds ut i rabatten.

Figur 21. Fuktmätningar indikerar på fukt i yttervägg och golv vid yttervägg i rum 1.5 duschrum.

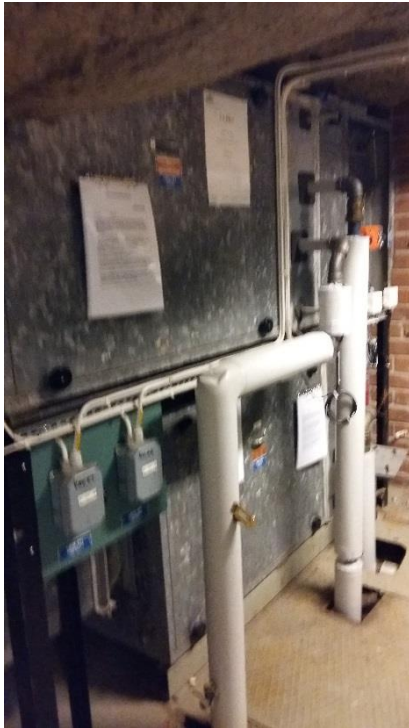
- Spillvattenrör som är synliga i källaren är av äldre gjutjärnsrör. Dessa är ansatta av rost och på flera ställen är det mindre läckage och otätheter.
- I källaren är det tre stycken tilluftsaggregat som är installerade när fastigheten byggdes. De ser dåliga ut och de har ingen värmeåtervinning. Fläktarna har remdrift. Se figur 23 nedan.

Figur 23. Tilluftsaggregat i källaren.

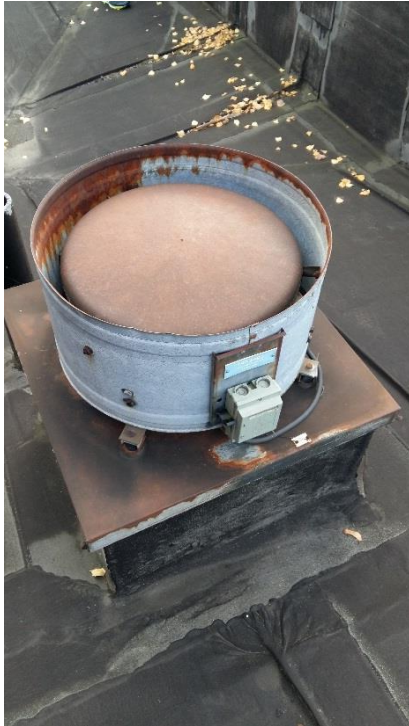
- Frånluftsfläktar på taket är i skiftande kondition. Vissa är riktigt gamla och några är bytta på senare tid. Se figur 24 nedan.

Figur 24. Frånluftsfläkt på taket.

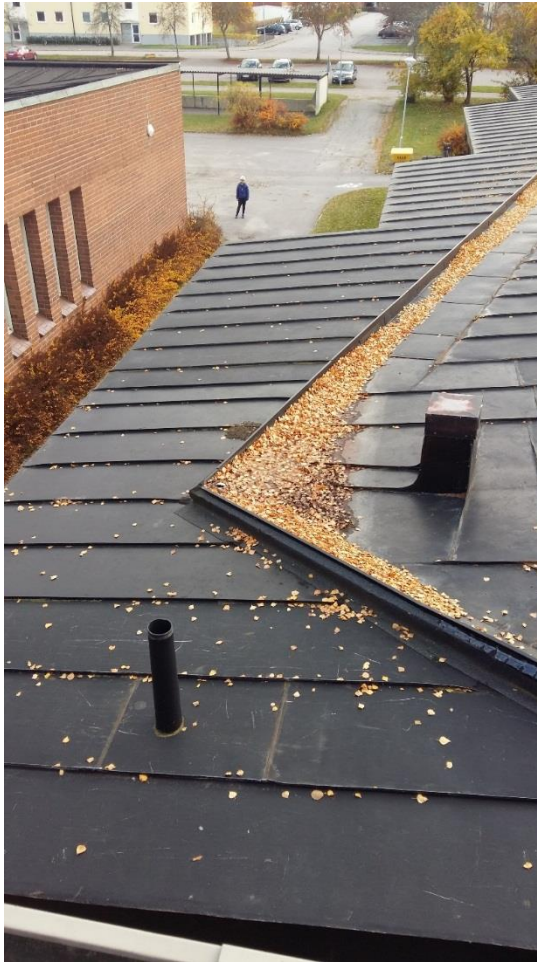
- På yttertak är flertalet regnvattenbrunnar igensatta av löv och annat skräp. Detta medför stående vatten på taket som kan ge problem med läckage genom takkonstruktionen, speciellt om det inte åtgärdas innan vattnet fryser till is vintertid. Detta är ett återkommande problem på flera av taken eftersom de har låg lutning och invändiga regnvattenledningar. Se figur 25 nedan.

Figur 25. Igensatt regnvattenbrunn på taket.

- Åtgärda de ställen där fuktskador identifierats.
- Byt ut allt skadat material efter fuktskada.
- Torka ur mycket ordentligt innan nya ytskikt kommer på plats.
- Se över rutin för rensning av dagvattenbrunnar på taken så vatten inte riskerar att bli stående där.

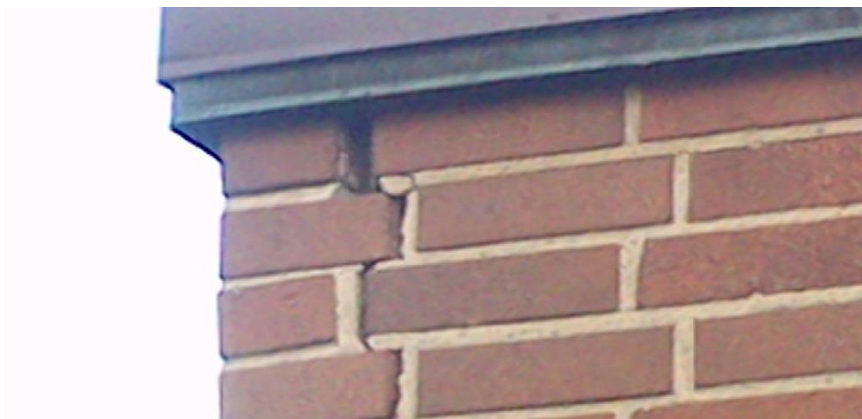
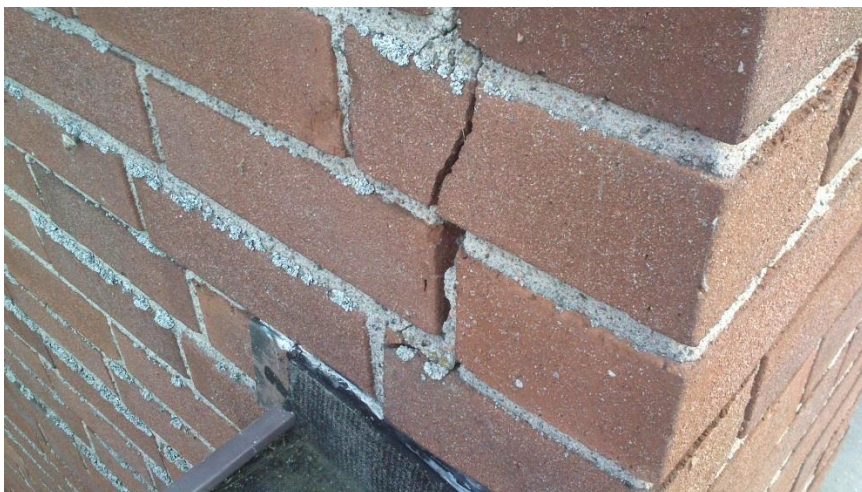
- Fasaderna består av tegelväggar där ett flertal fogar bör renoveras, se figur 26 och 27 nedan.

Figur 26. Tegelfasad i behov av renovering.

Figur 27. Tegelfasad i behov av renovering.

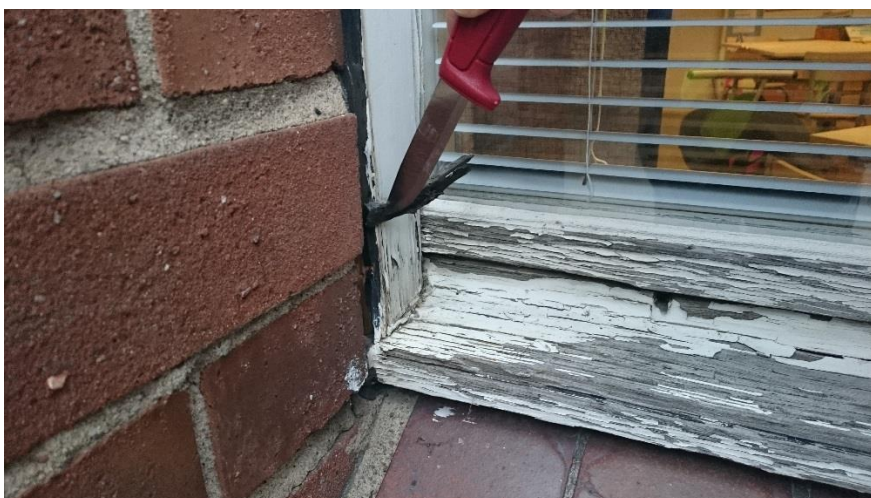
Figur 28.

- Samtliga fönster är i dåligt skick och behöver bytas, se figur 28 nedan

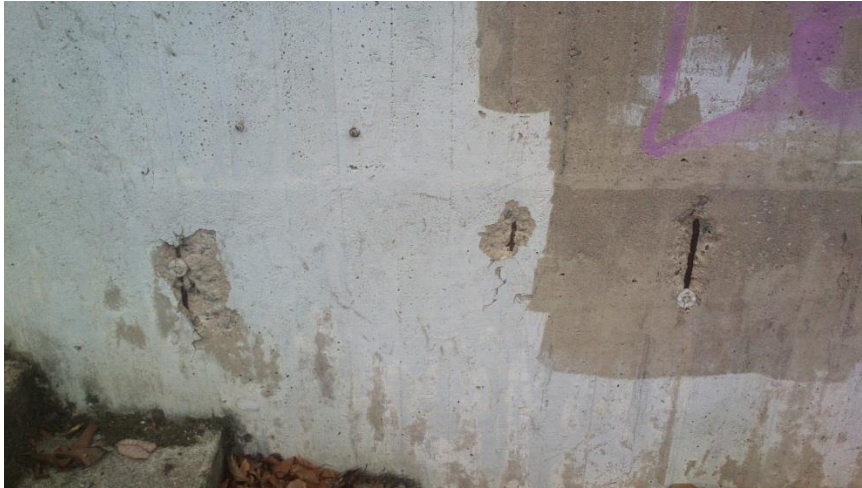
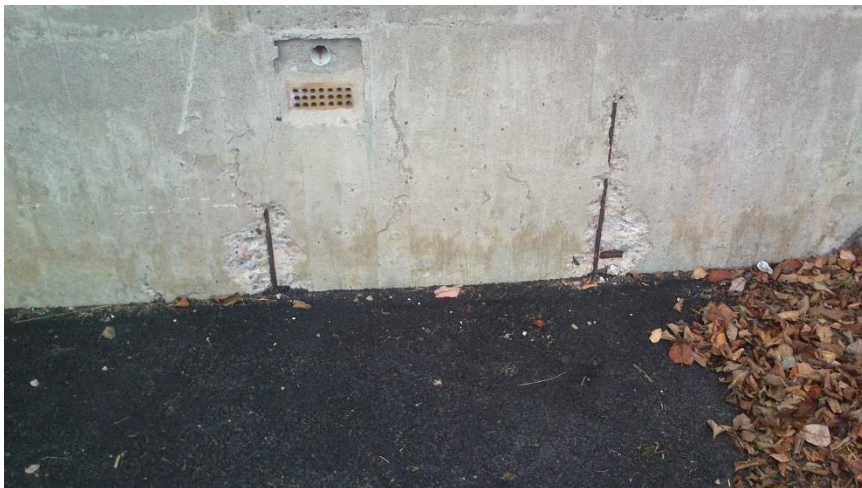
- Utvändig sockel har på flertal ställen armering i dagen, se figur 29 och 30 nedan.

- Se punkt under rubriken Miljö/Fukt.
- Den grund som inte är helt intakt när det gäller konstruktionen är Oppebyskolans utvändiga källarsockel som har armering i dagen.

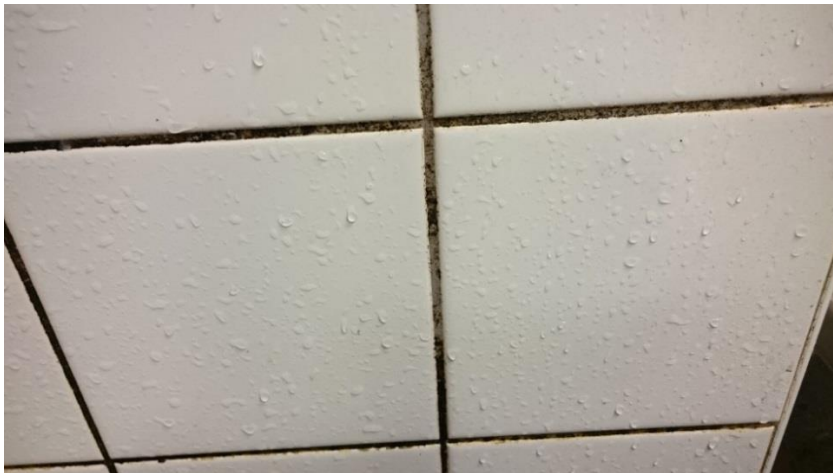
- I diskrummet bredvid matsalen syns svartmögel på väggen. Rum 101 Diskrum. Detta kan vara tecken på undermålig ventilation. Se figur 31 nedan.

Figur 31. Svartmögel på väggen, diskrum 101.

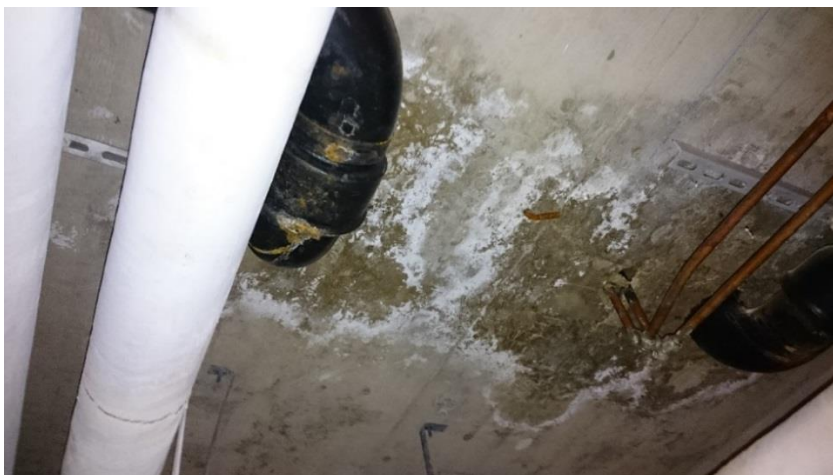
- I källaren finns en pågående fuktskada i taket vid rörgenomföringar i rum 005 Fläktrum i källaren. Vid indikerande fuktmätning visar utslaget på att det är mycket blött i taket. Se figur 32 nedan.

Figur 32. Pågående fuktskada i tak, rum 005 Fläktrum.

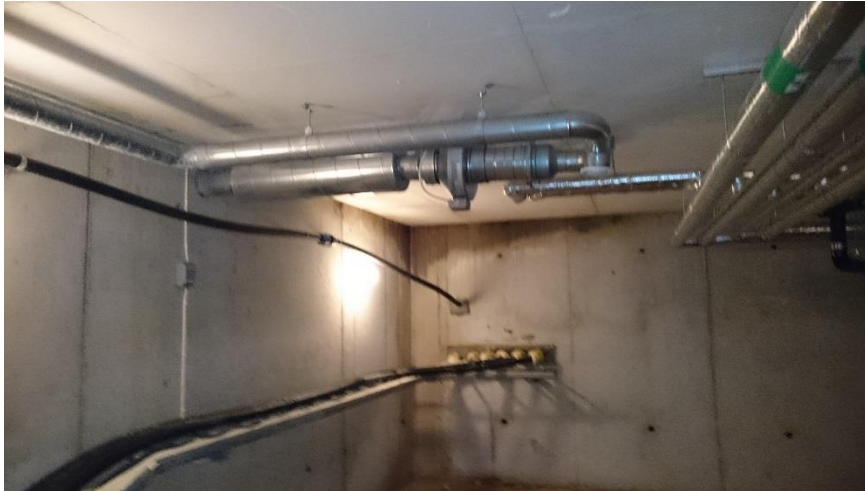
- Det finns synlig fuktinträngning i FRD 024 (delvis outgrävt) bredvid fläktrum 022. Se figur 33 nedan.

Figur 33. Fuktinträngning i FRD 024.

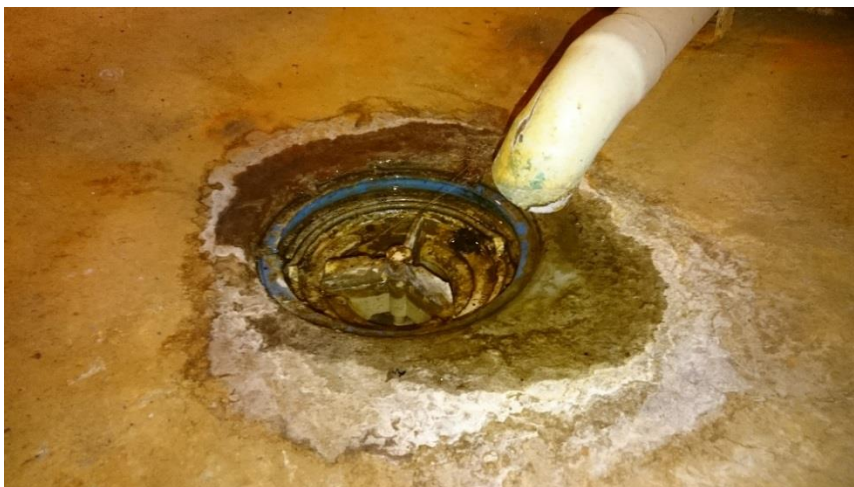
- Vatten som ska ledas till golvbrunn i fläktrum 022 i källaren rinner bredvid brunnen, eftersom avledningsröret är för kort. Se figur 34 nedan.

Figur 34. Vatten rinner bredvid brunnen i fläktrum 022.

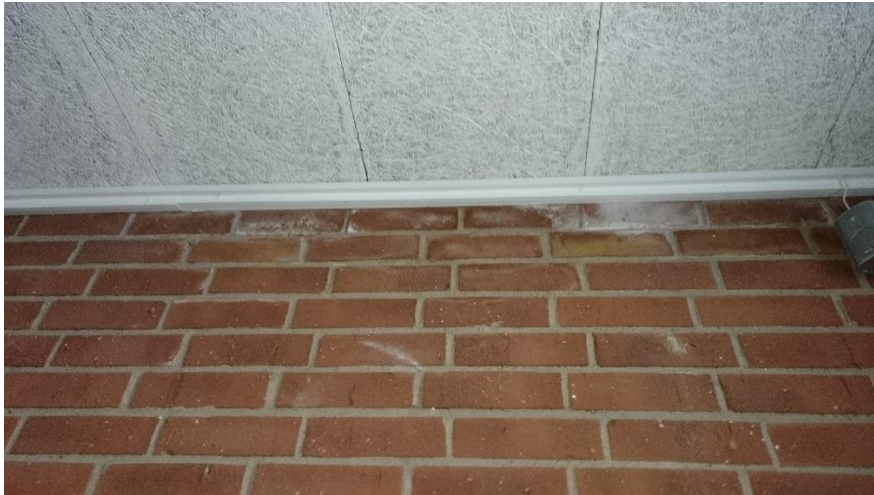
- Golvmattor är trasiga på sina håll vilket medför risk för att fukt kan tränga ner under dessa och orsaka problem om det reagerar med exempelvis golvlim.
- I rum 167 Klassrum kan troliga spår av fukt ses i taket, se figur 35 nedan.

Figur 35. Spår av fukt vid taket i rum 167.

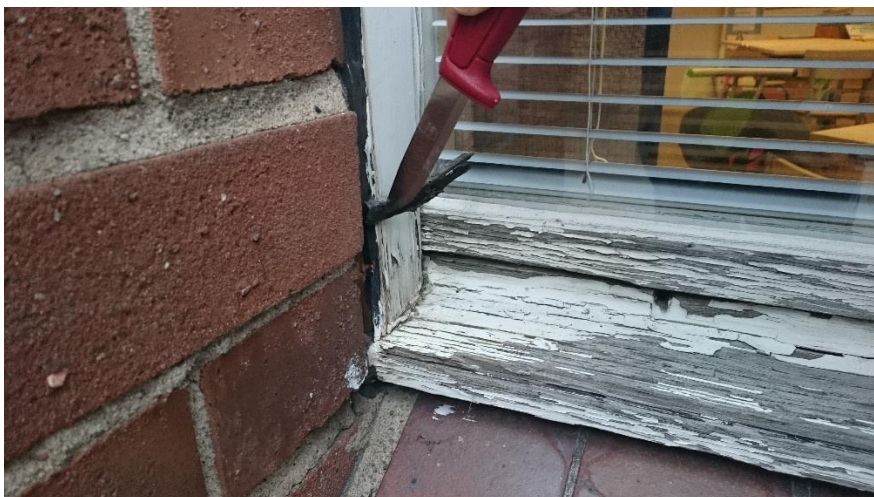
- Takplattorna i skåphall 002 samt korridorer innehåller asbest.
- I källaren finns svarta avloppsrör med blyskarvar.
- PCB prov togs på mjukfog runt fönster utvändigt utanför klassrum 145 nära huvudentrén. Fogen visade sig innehålla höga halter av PCB (72000 mg/kg). Se figur 36 nedan. Resultaten finns i Bilaga 2. Kompletterande prover togs på fönsterfogar runt byggnaden efter att svar på den första analysen kommit. De kompletterande proverna av fönsterfogar visar på lägre halter PCB än i det första provet. Halterna varierar mellan 76-200 mg/kg.

Figur 36. Mjukfog runt fönster innehållande PCB.

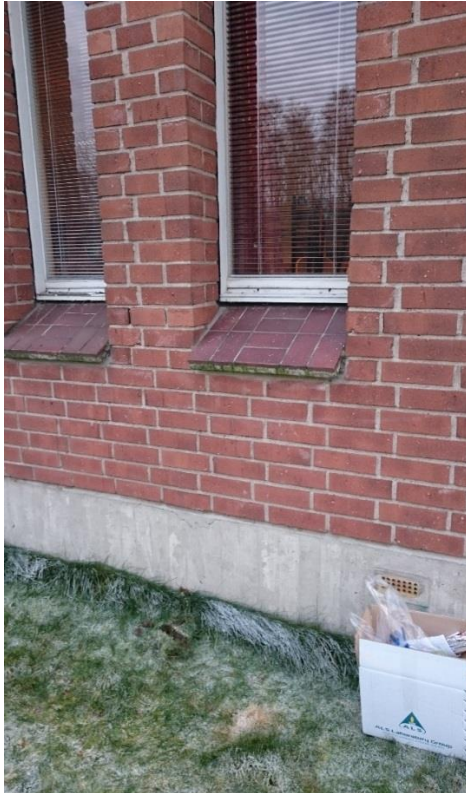
- Två jordprover togs i mark under två fönster med mjukfog vid huvudbyggnaden, för att undersöka eventuell förekomst av PCB. Se figur 37 nedan. Proverna innehöll PCB i halterna 0,0023mg/kg TS (Torrsustans) respektive 0,053 mg/kg TS. Riktvärdet för förorenad mark vid KM (Känslig Markanvändning, som är gällande invid en skola) är 0,008mg/kg TS. Detta innebär att provet med det högsta värdet överskrider riktvärdet

Figur 37. Plats där jordprov för PCB togs.

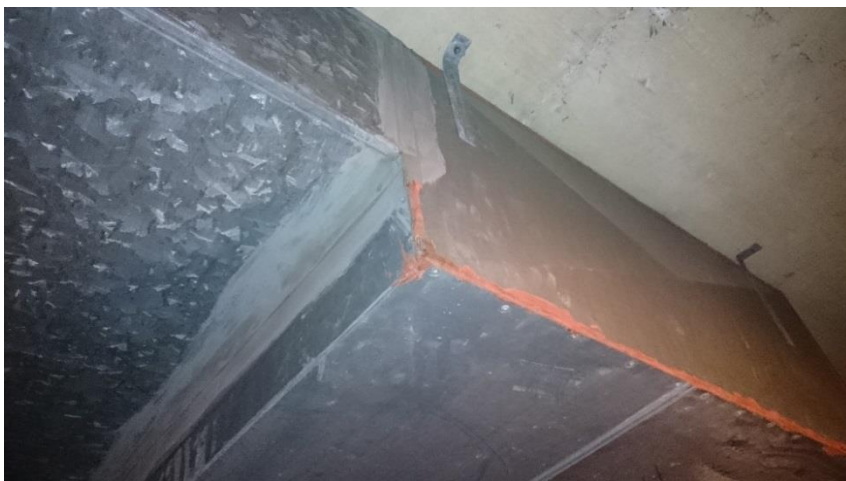
- Grå fog vid ventilationstrumma i rum 011 FRD innehåller asbest, se figur 38 nedan. Se även provresultat i bilaga 2.

Figur 38. Grå fog innehållande asbest, rum 011 FRD.

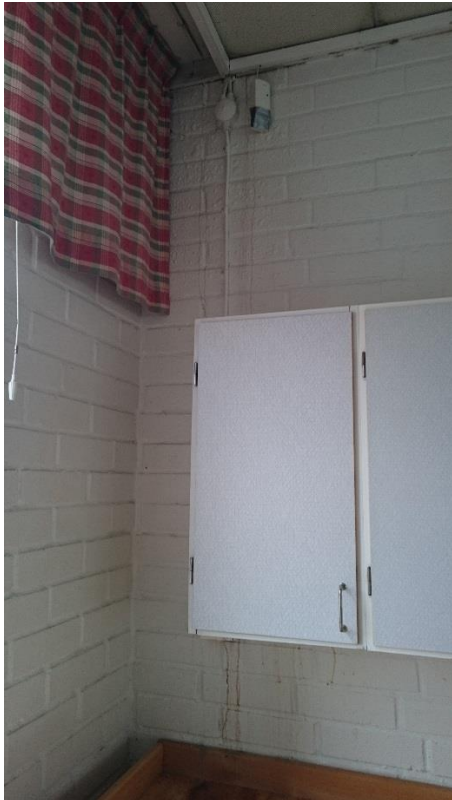
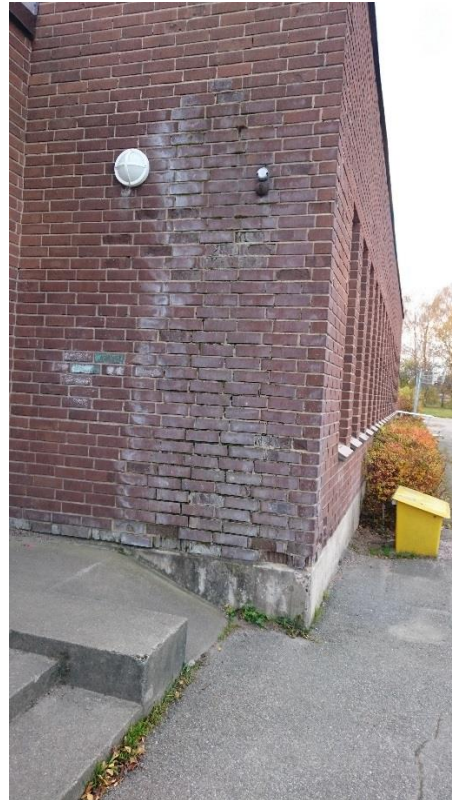
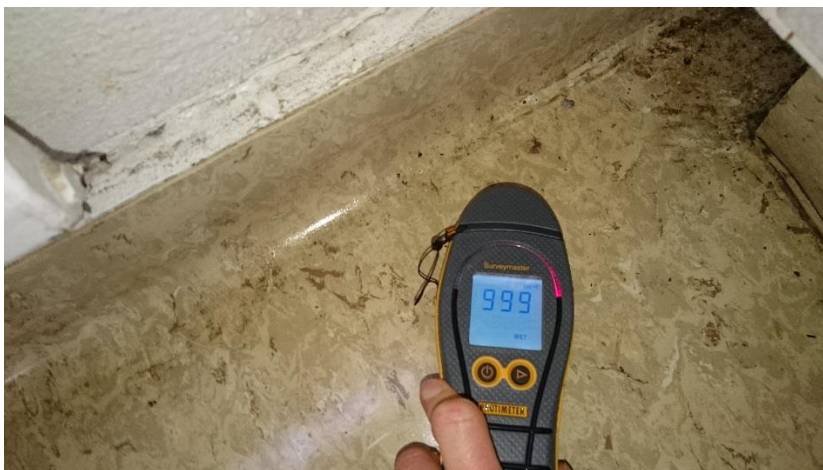
- Fuktskada i hörnet på rum 111 Skolkök, se figur 40, 41 och 42 nedan.

Figur 40. Något har runnit utmed väggen i rum 111 Skolkök.

Figur 41. Utsidan på hemkunsken, väggen mot rum 111 Skolkök.

Figur 42. Bilden ovan visar att det indikeras mycket hög fuktkvot i golvet i hörnet i rum 111 Skolkök, där det även har runnit på väggen.

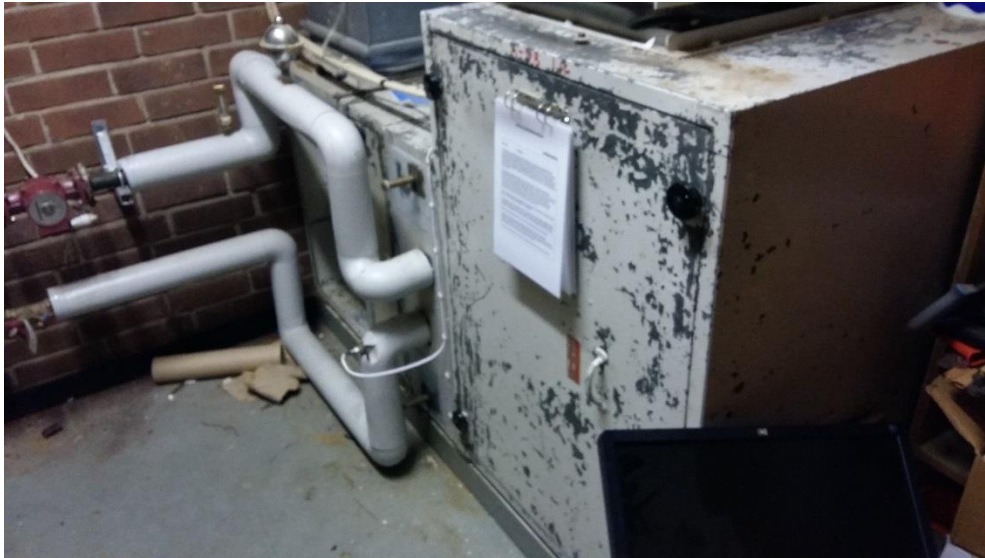
- Radiatorer har termostater, men av lite äldre modell.
- Tillbyggnad som används som förråd m.m. värms upp med en byggfläkt.
- Ventilationsaggregatet för tilluft är från när byggnaden byggdes och är slitet. Se figur 44 nedan. Ingen värmeåtervinning är installerad.

Figur 44. Ventilationsaggregat för tilluft är gammalt och slitet.

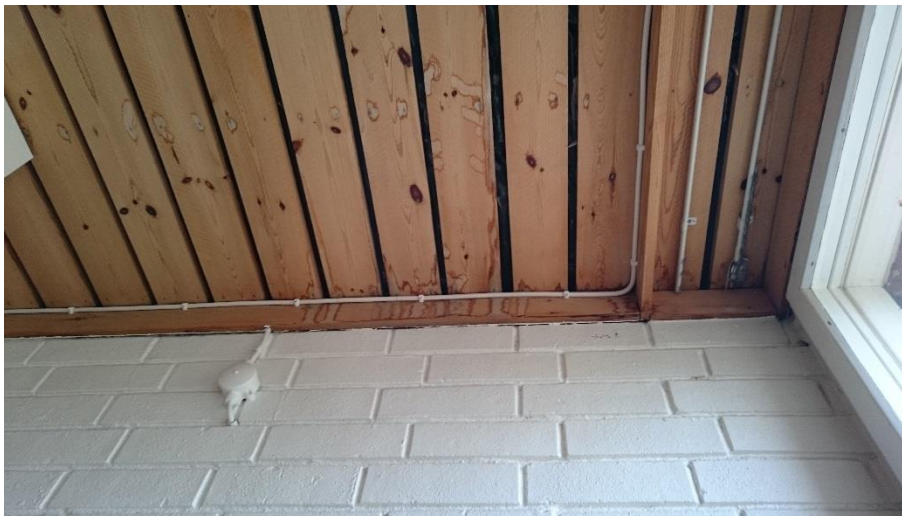
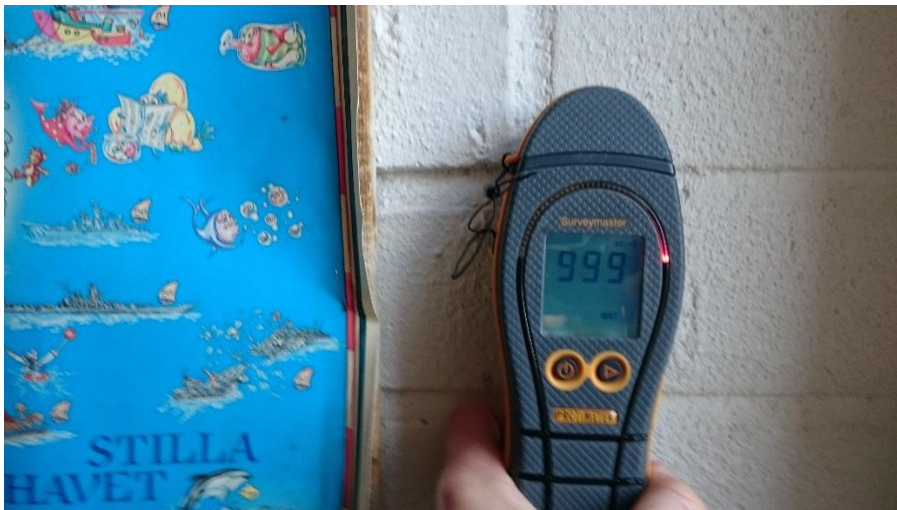
- I rum 120 Textilslöjd syns spår av fukt i taket och indikerande fuktmätning visar på mycket hög fuktkvot i väggen nedanför denna skada. Se figur 45 och 46 nedan.

Figur 45. Indikationer på fukt i taket i rum 120 Textilslöjd.

Figur 46. Indikerande mätning visar på mycket hög fuktkvot i väggen i rum 120 Textilslöjd under det skadade innertaket.

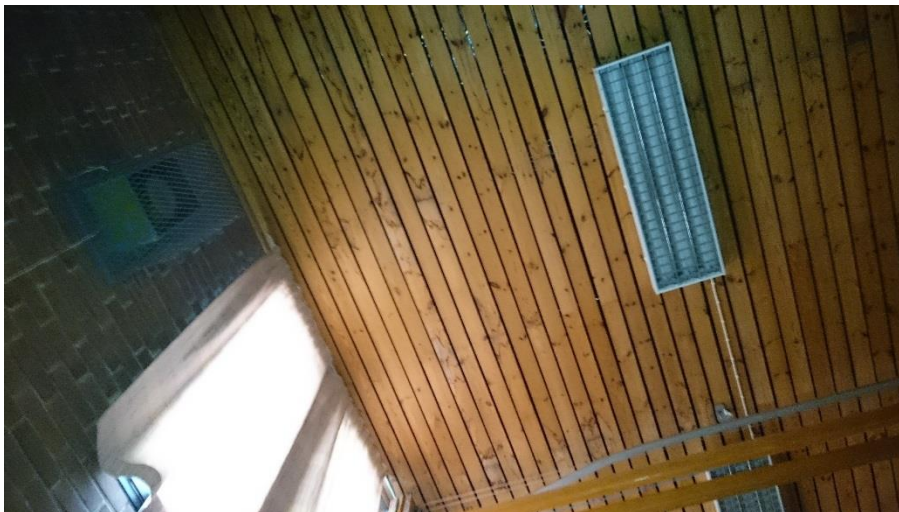
- Spår av svartmögel i killarnas duschrum. Ytskiktsrenovering pågick vid inventeringstillfället så det var inte möjligt att se alla golv m.m.
- Under golvet i duschrummen på delen närmst golvbrunnarna indikerar fuktmätaren på mycket höga fuktkvoter under golvklinkers.
- Taket inne i gymnastiksalen har spår av fuktskada. Fuktrosorna löper längsmed taket. Dessa överensstämmer med den dagvattenränna som ligger i takets lägsta punkt. Oklart om det är en gammal åtgärdad skada eller om fukt kvarstår. Se figur 48 nedan.

Figur 48. Spår av fukt i taket i gymnastiksalen.

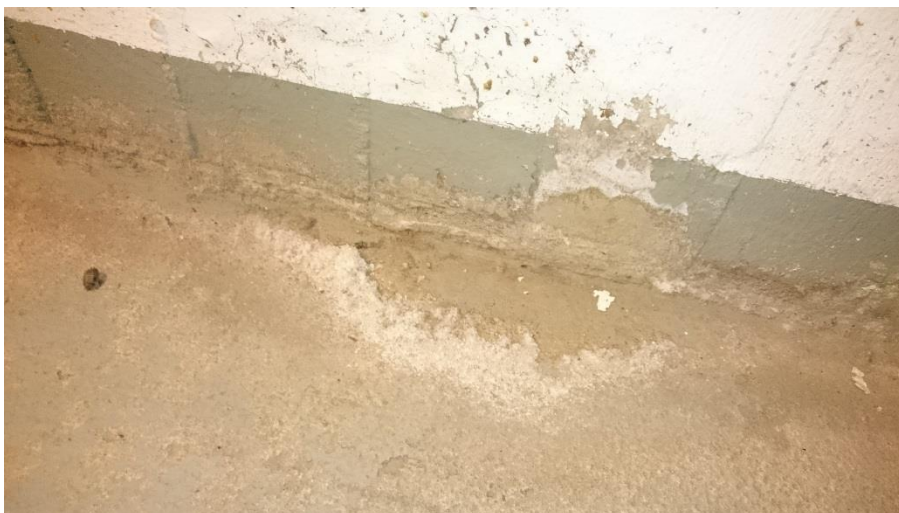
- I källarutrymmet finns spår av saltavlagringar på golvet vilket tyder på fukt. Se figur 49 nedan.

Figur 49. Spår av fukt på golvet i källaren.

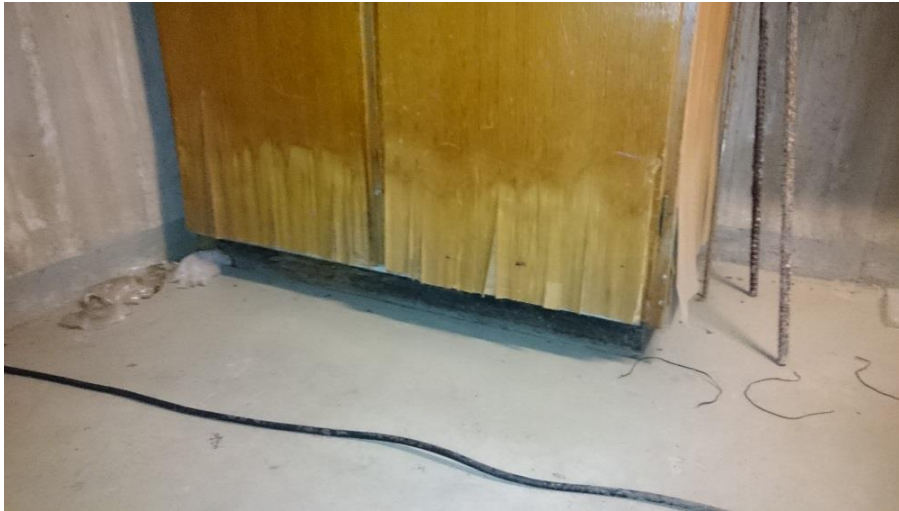
- Spår av tidigare översvämningar finns i källaren. Se figur 50 nedan.

Figur 50. Spår efter en översvämning i källaren.
