# Statusinventering av Oppeby och Släbro skolor med tillhörande byggnader

**Beställare:**  
**Nyköpings kommun, Kommunfastigheter**

2015-12-22

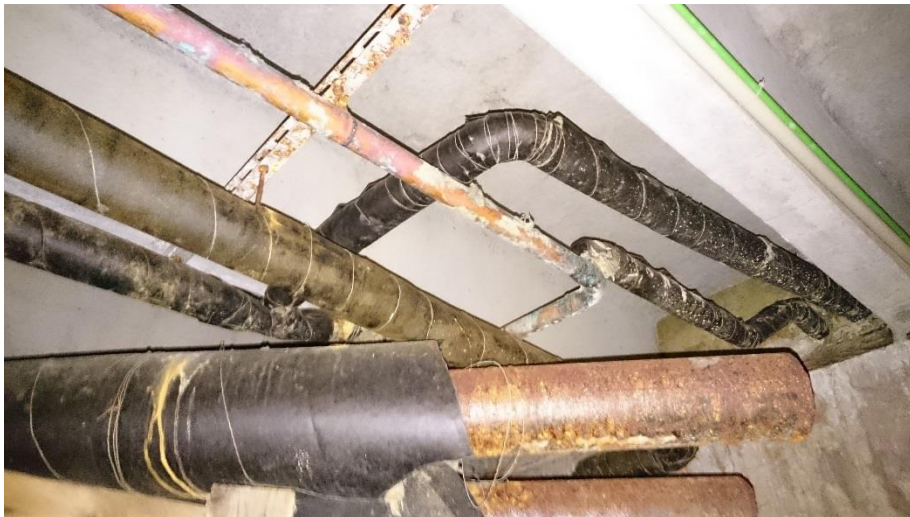
- I tjejernas duschrum bågnar/sviktar taket och det har spruckit, ingen mätbar fukt underifrån.
- Mycket gamla rör och ledningar finns i källaren av mycket varierande kvalitet. Oklart vilka som används. Risk finns att de svarta rören med papp kring är tjärpapp innehållande PAH:er. Se figur 51 nedan.

Figur 51. Gamla rör och ledningar i källaren.

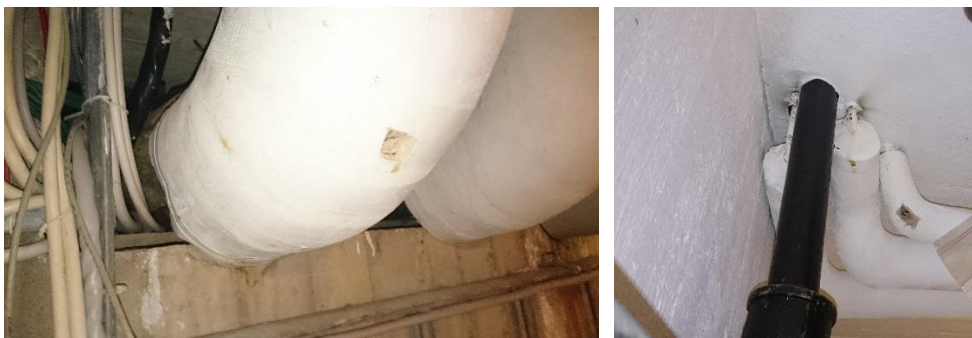
- Asbest finns i rörkrökar i källarplan, se figur 52 nedan samt ritningar med provpunkter, bilaga 1.

*Figur 52. Rökrökar innehållande asbest i U. Centr 0.4 samt Frd 0.3 i källaren under Oppeby Idrott.*
