## **Underlag till MKB för del av kv Ana 11 m fl – Gasutredning för äldre deponi, Nyköping**

Datum/revidering: 2009-03-05/rev\_06/rev\_14/rev 05  
Projektansvarig; Teresia Wengström  
Kvalitetsgranskning; Kristina Johansson  
Beställare: Maths Carreman, Fastighetsbolaget Klöver AB

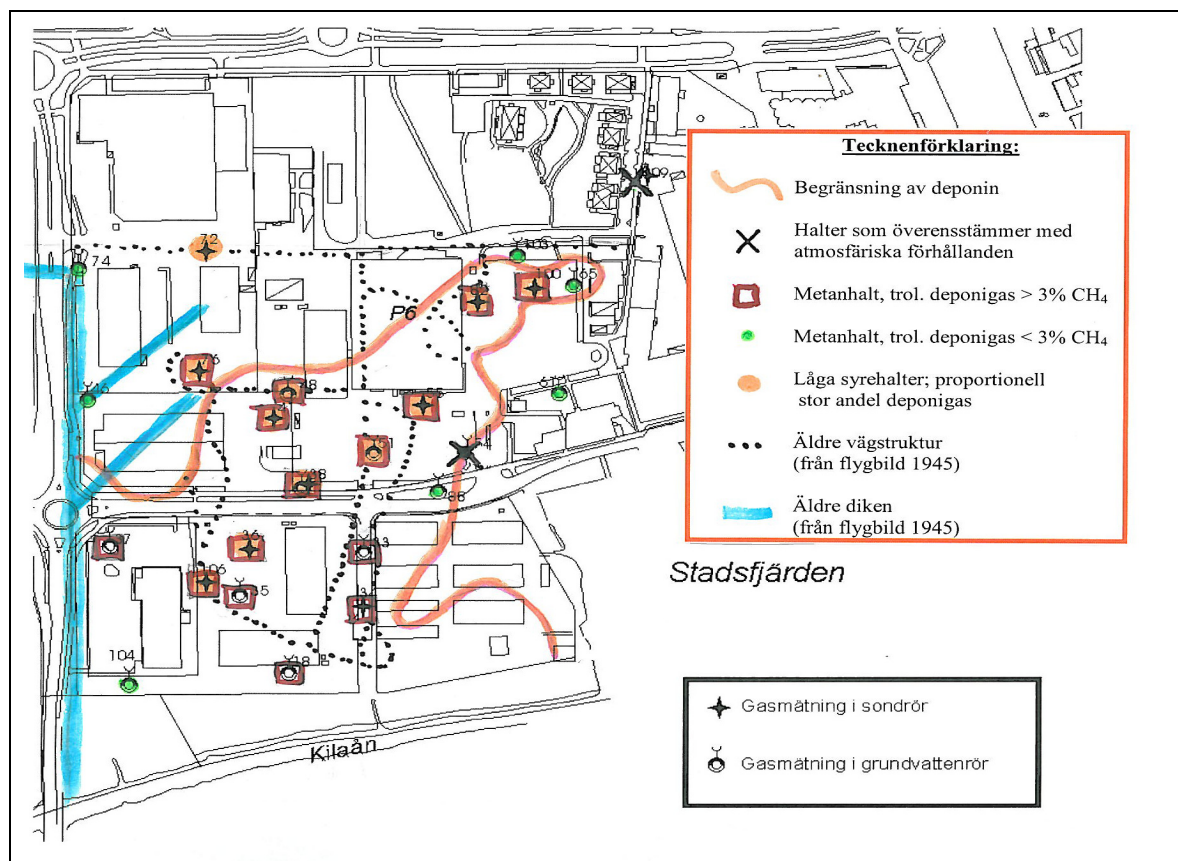
**Figur 1.** Karterad utbredning av Spelhagendeponin (efter Geosigma 2007). I figuren redovisas de provpunkter med metaninnehåll högre än > 3 ppm CH<sub>4</sub> och från atmosfärsförhållanden avvikande, låga syrehalter. Antal punkter utanför deponins gränser var i minoritet. Notera att två av dessa utanför deponins avgränsning liggande borrhål (nr 72 respektive 76) redovisar sannolikt läckage av deponigas eller är avvikande från atmosfärsförhållanden. Vid punkterna registrerades låga syrehalter på runt 0,1-0,2% syre och vid rör 76 även metan och koldioxidhalter på ca 25%.

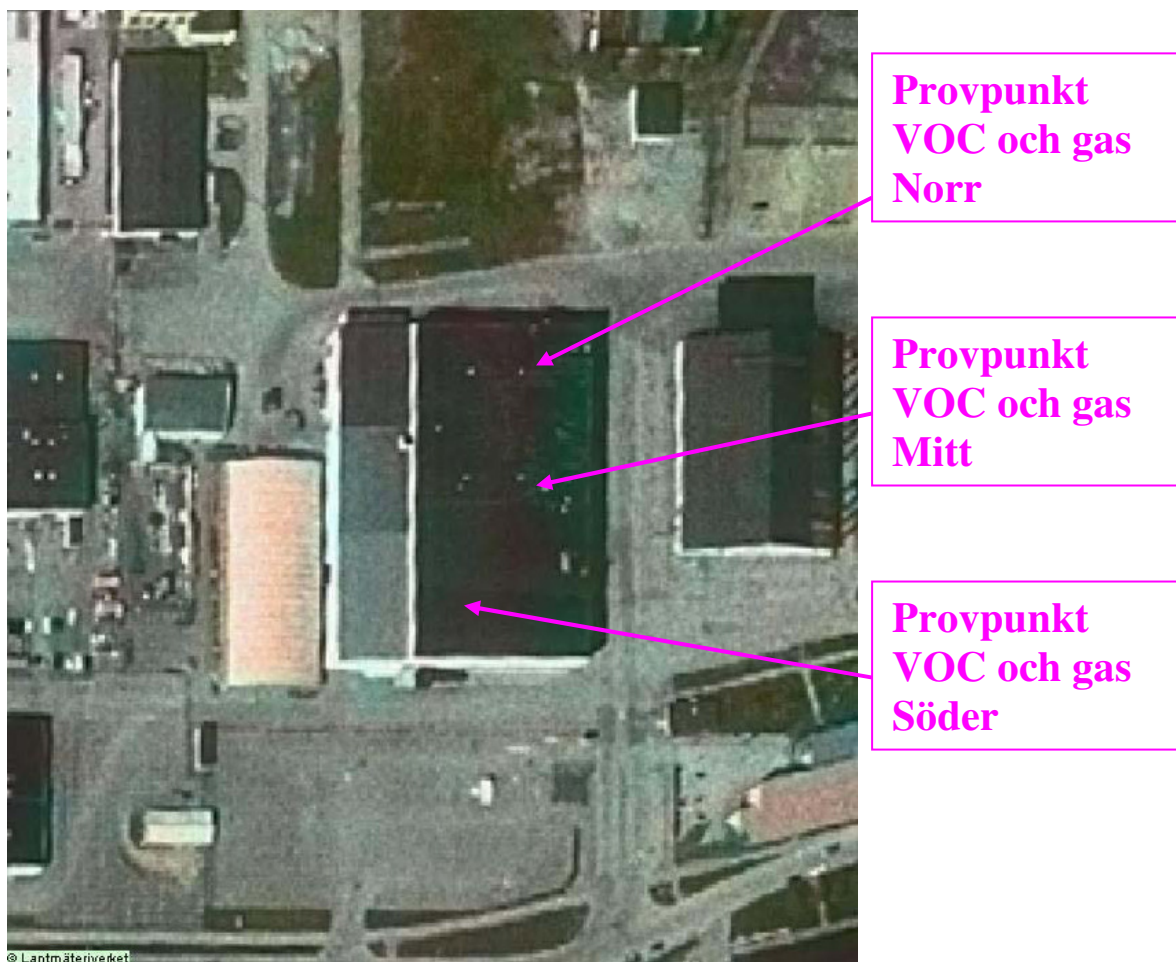
**Figur 2.** Placering av VOC-provtagare och punkt för uttag av gasprov i byggnad P6.

Provpunkterna märktes Norr, Mitt och Söder. Notera att det i Mitt hängdes två provtagare (olika typ). Provtagarna hängdes i tidigare upptagna hål i betongplattan.

**Tabell 2.** Mätresultat för inomhusluft under en helg i byggnad P6. Under samtliga provpunkter har kompletterande markprovtagning redovisat avfallsrester under fyllningslager. I samtliga prover analyserades med en större screening flyktiga organiska ämnen samt metan, koldioxid, syre och kväve. Inga avvikande resultat registrerades med undantag av den södra provpunkten som visar något förhöjd halt av metan.

Mätningarna visar inga halter som översteg detektionsgränsen för ett stort antal flyktiga organiska ämnen (typ screening), med ett undantag som har bedömts som mätfel. Mätning av deponigas under samma period visar på något förhöjda halter av deponigas, ca 5 ppm, enbart i den södra punkten P6\_6.
