Date  
2016-03-21  
Project ID  
713028

## Norrtälje hamn, Norrtälje

Pir med omgivning

Geoteknisk utredning

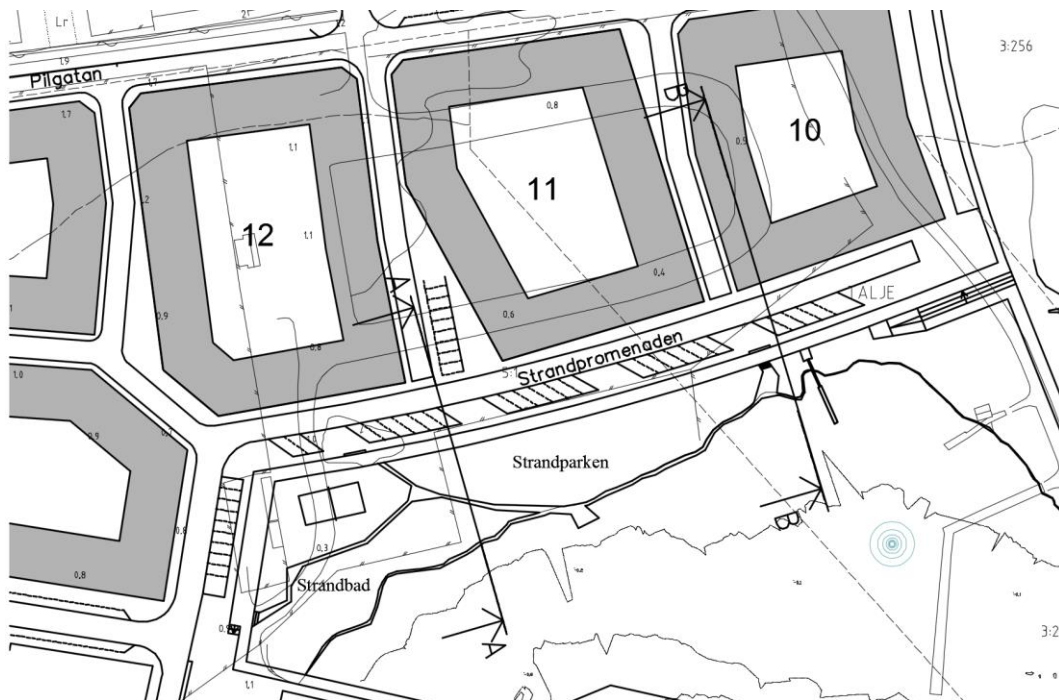
Figur 8.1 Beräkningssektionernas lägen i plan

Skillnaden i säkerhet mot stabilitetsbrott mellan sektionerna beror på nivåskillnaden mellan befintlig markyta och planerad är större i sektion B-B. Se figur 8.1 nedan.

Sammanfattningsvis kan man säga att risken för skred är överhängande om man inte utför några förstärkningsåtgärder för strandpromenaden.

Den planerade strandpromenaden kommer av stabilitetsskäl behöva utföras som ett påldäck med mur som grundläggs på spetsburna pålar slagna till berg.

Alternativt kan strandpromenaden utföras som en bakåtförankrad spont. Bakåtförankringen rekommenderas att utgöras av jordankare. Planerad markuppfyllnad innanför sponten kommer dock att ge upphov till sättningar och måste därför förstärkas med förslagsvis kalkcementpelare installerade till överkant lermorän. Dock måste man först verifiera om kalkcementförstärkning fungerar genom att utföra inblandningsförsök på geotekniskt laboratorium.
