Datum  
2019-10-29  
Projekt-ID  
770116

Kund  
Norrtälje kommun

## Fas 1 Miljöteknisk markundersökning, Provtagningsplan Vattentornet, Tälje 4:62, Lommarstranden, Norrtälje

## FAS 1 MTU VATTENTORNET LOMMARSTRANDEN

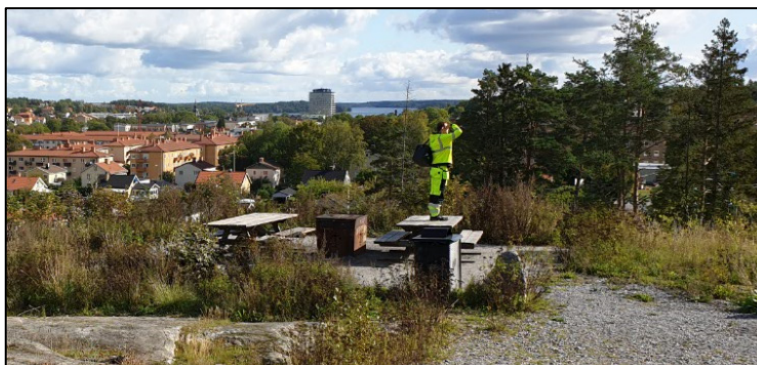
Figur 14. Grillplats nordöst om området.

Objektet utgörs av en grillplats nordöst om det aktuella undersökningsområdet, se Figur 14. Grillplatsen ser relativt ny ut och är belägen på en betongplatta som uppskattningsvis är av dimensionerna 7 x 9 m. Inga indikationer fanns om miljöfarlig verksamhet på platsen, så som eldning av däck, kabel eller annat som kan medföra spridning av miljöfarliga ämnen.

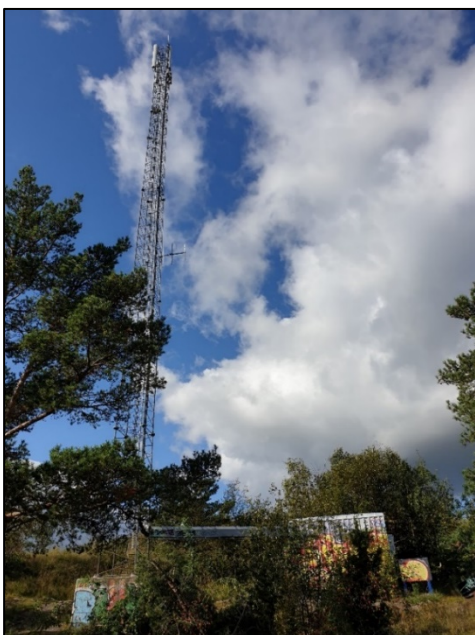
Figur 15. Mast och ansluten plåtbyggnad.

Nordöst om undersökningsområdet påträffades en mast med tillhörande plåtbyggnad, se Figur 15. Denna uppfördes förmodligen mellan år 1975 och 2019, då den inte kan ses i områdets historiska ortofoton i avsnitt 3.1.

Inga miljöfarliga byggnadsmaterial observerades på utsidan av masten eller dess tillhörande plåtbyggnad. Konstruktionen bedöms därmed inte medföra risk för spridning av föroreningar till mark och grundvatten.

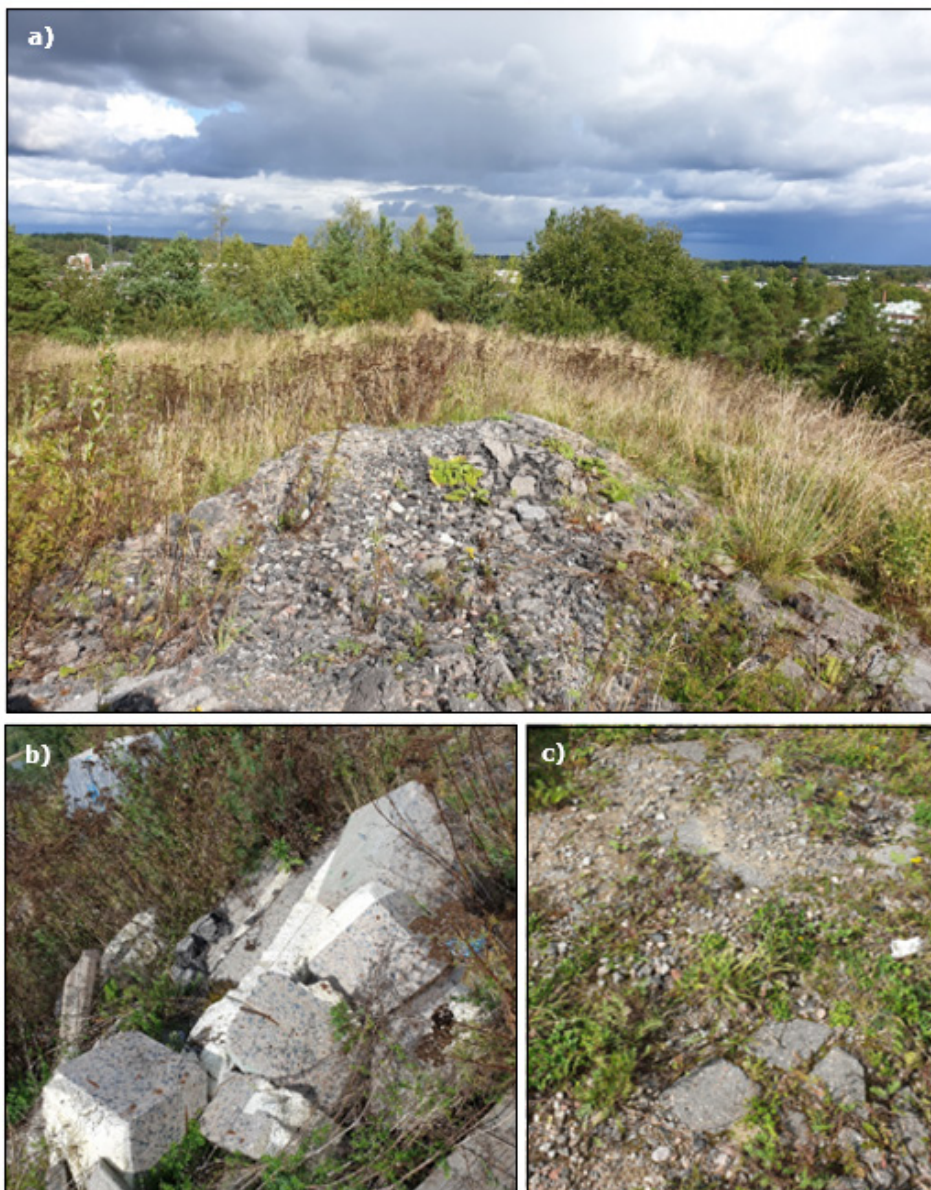
Figur 16. Asfaltshög (a), frigolit på cementblock (b) och övrigt fyllnadsmaterial inom objekt C.

Objektet utgörs av en lokal höjd av fyllnadsmaterial, ca 5-6 m högre än närliggande väg. På höjden finns bland annat separata högar med asfaltskross, frigolit på cementblock och träplankor, se Figur 16.

Fyllnadsmassornas härkomst är ännu okänd. Det finns risk att föroreningar kan förekomma inom objektet.

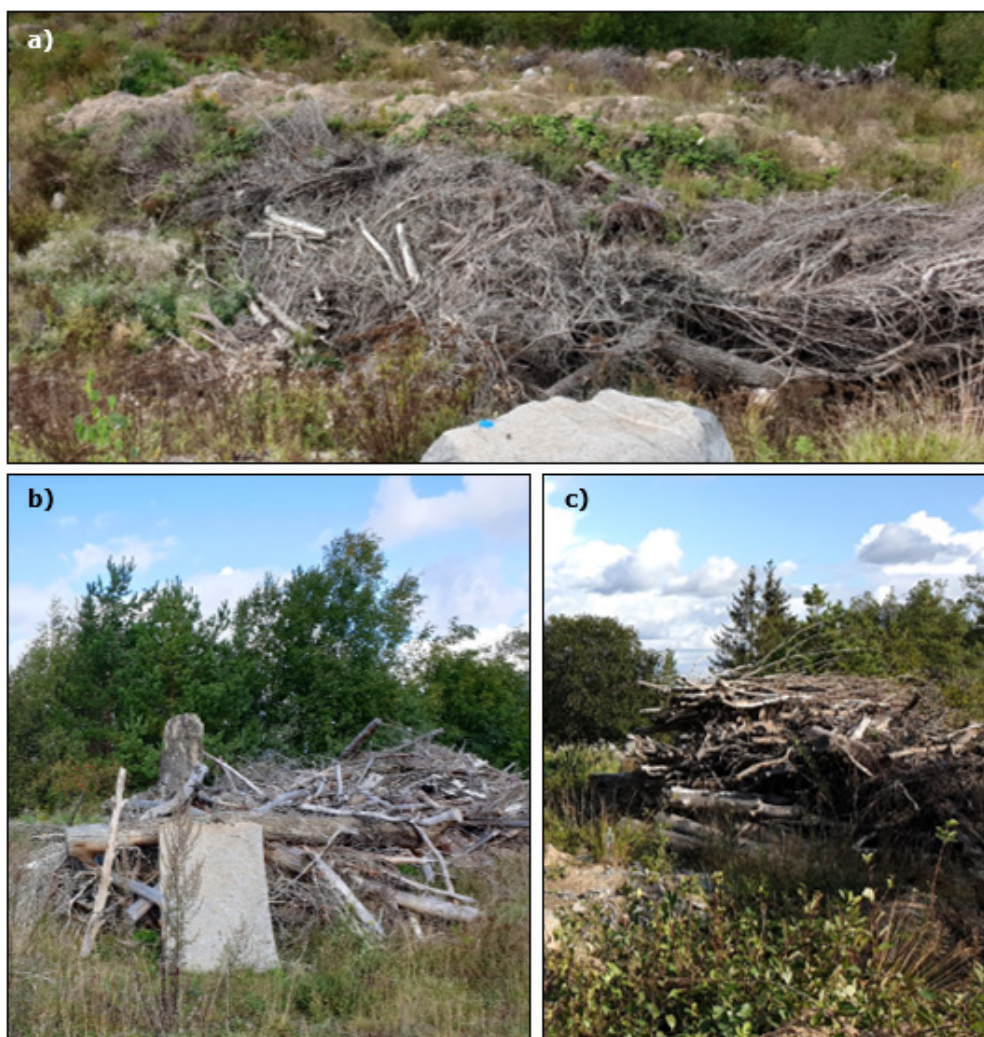
*Figur 17. Samlingar av sly i den norra (a), västra (b) och södra (c) delen av undersökningsområdet.*

Objektet utgörs av tre separata samlingar av sly och andra trädrester, se Figur 17. Dolda föroreningar kan eventuellt finnas under dessa i exempelvis fyllningsmaterial.

- Område L (Mätarhus för el): Provtagning sker med försiktighet.
- Område D (Fyll under samlingar av sly): Provtagning kan ej genomföras i nuläget då markytan täcks av sly. Om dessa röjs undan kan provtagning genomföras i ett senare skede.
- Område H (Fyllnadsmaterial vid brunnar): Om brunnarna är oljeavskiljare behöver omgivande fyllnadsmaterial provtas i ett senare skede med hjälp av borrhavn eller grävare.

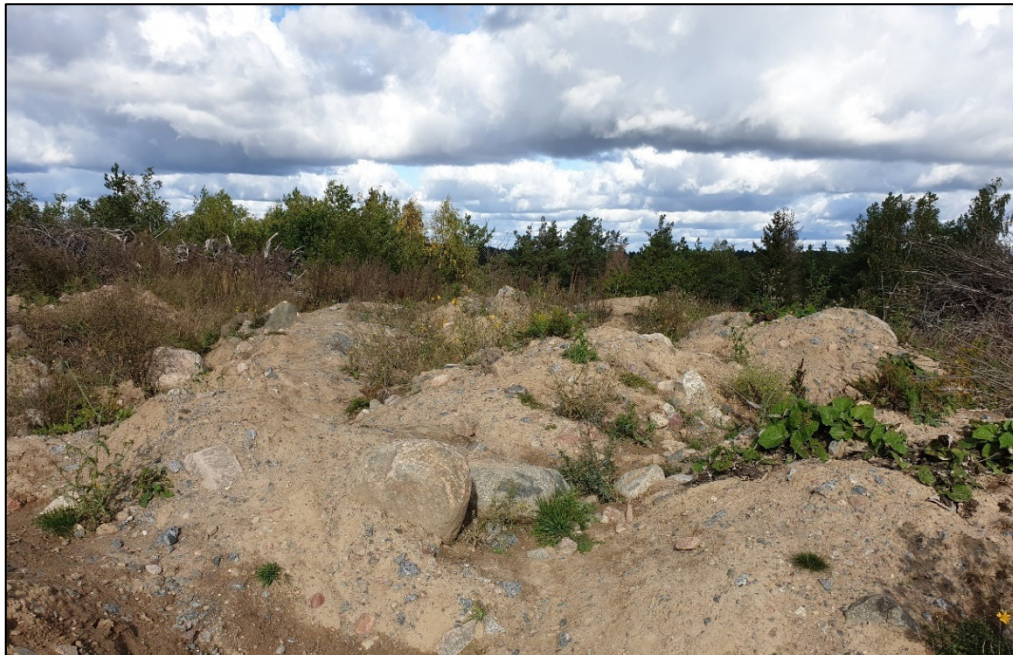
*Figur 18. Område med fyllnadsmaterial (objekt E).*

Objektet utgörs av ett större område med ett sandigt fyllnadsmaterial, se Figur 18. Områdets höjd är ca 3-4 m jämfört med närliggande väg. Fyllnadsmaterialet innehåller bland annat inslag av silt, grus, sten, block och tegelrester, och vid vissa lågpunkter var fyllnadsmaterialet fuktigt.

Det finns risk för att föroreningar kan förekomma i området.

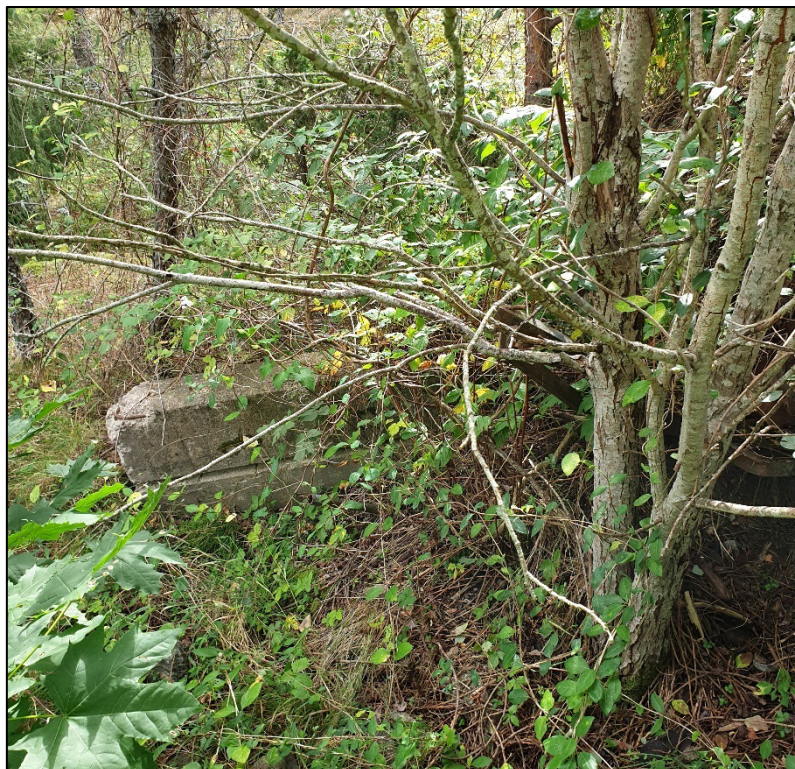
*Figur 19. Husgrund samt omgivande växlighet.*

Objektet utgörs av en mindre husgrund i sluttning, se Figur 19. Platsen stämmer överens med lokaliseringen av en byggnad i det historiska ortofotot från år 1960 (se avsnitt 3.1). Byggnaden går ej att identifiera i fotot från år 1975, varför det är troligt att den revs någon gång under perioden 1960-1975. Ingen övrig information har kunnat hittats om byggnadens tidigare användning.

Vid platsbesöket hittades inga indikationer på föroreningar, så som missfärgningar, missväxt eller annat, vid husgrunden eller dess närområde.

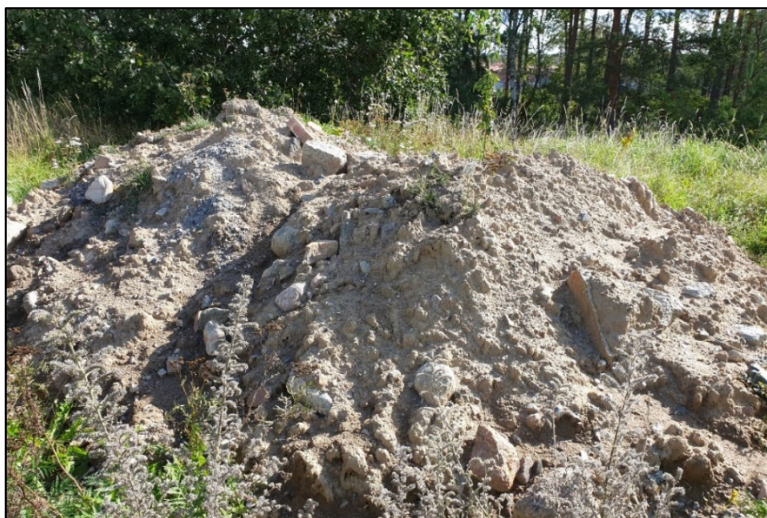
Figur 20. Hög av fyllnadsmaterial (objekt G).

Objektet utgörs av en väl avgränsad hög med ca 1-1,5 m högt fyllnadsmaterial, se Figur 20. Fyllnadsmaterialet är främst sandigt med inslag av grus, sten, stenblock och asfaltsrester.

Det finns risk för att föroreningar förekommer i högen och dess närområde.

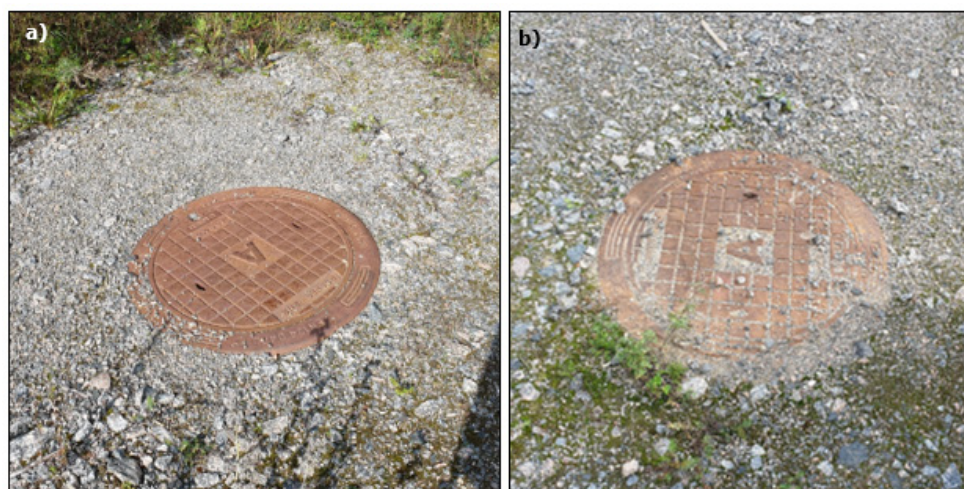
Figur 21. Påträffade brunnslöck i området mitt, där brunn (a) är belägen norr om brunn (b).

Objektet utgörs av två brunnslöck (A-brunnar) med ca 15 m avstånd, se Figur 21. Det är ännu oklart om dessa är avlopps- dagvattenbrunnar eller exempelvis oljeavskiljare. Detta behöver kontrolleras i fält och med eventuell ledningsägare.

Det finns risk för att föroreningar förekommer i marken vid brunnarna, särskilt om dessa är oljeavskiljare.

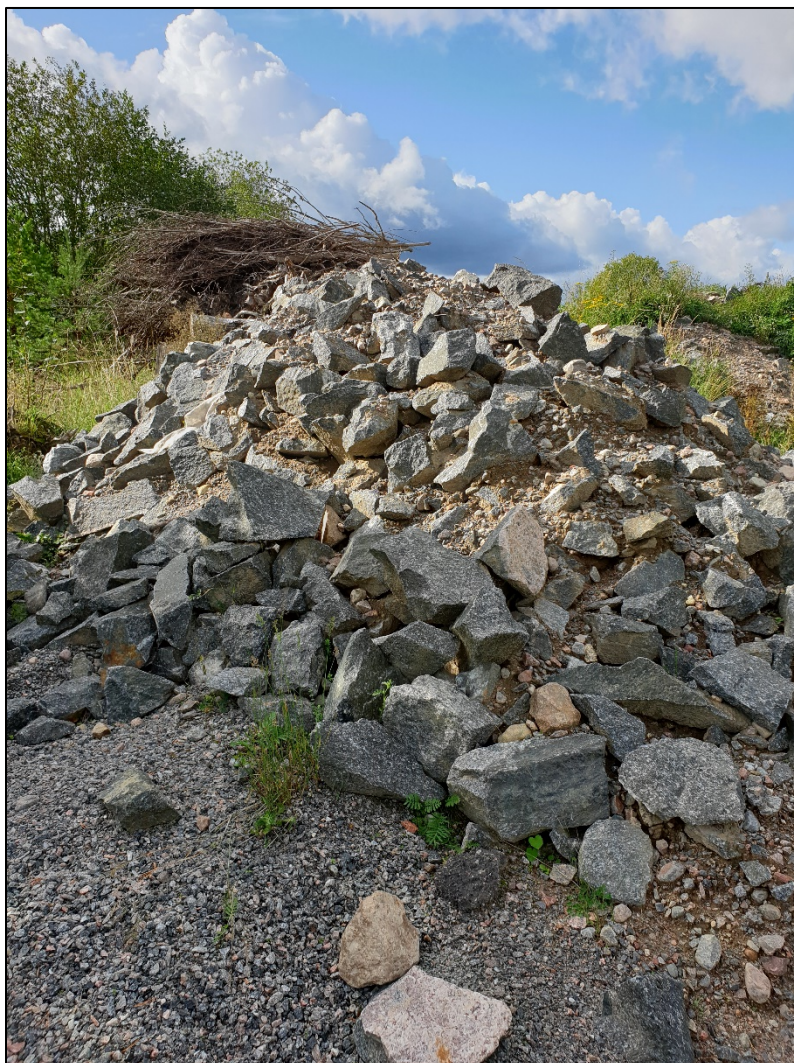
*Figur 22. Hög med stenblock samt grushög nere till vänster i figuren (objekt I).*

Objektet utgörs av en stor hög (höjd ca 2 m) av fyllnadsmaterial, huvudsakligen bestående av stenblock. I anslutning till denna, mot nordöst, finns en mindre hög med grus, se Figur 22.

Det finns risk för att föroreningar förekommer i högen och dess närområde.

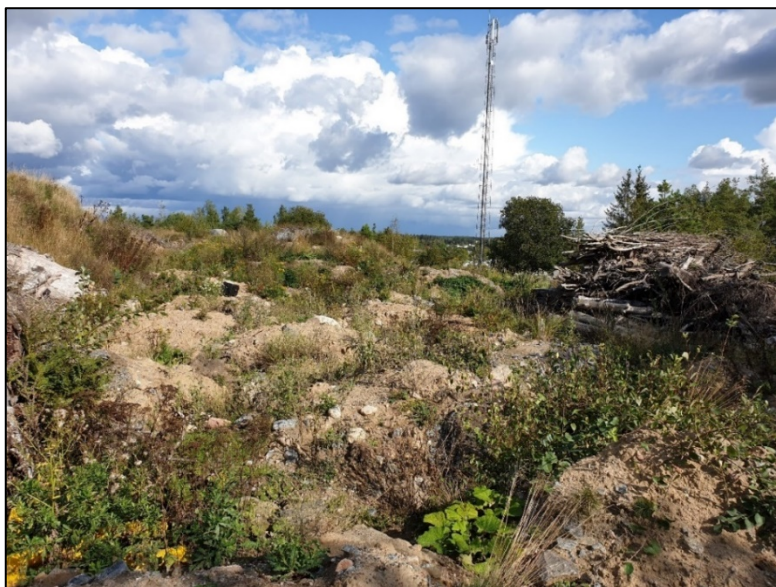
Figur 23. Vy över fyllnadsmaterialet i objekt J.

Objektet är ett relativt öppet område med ytligt upplagda fyllnadsmaterial, huvudsakligen av sand men med inslag av lera, grus, sten och block samt diverse objekt såsom plaströr och bildäck, se Figur 23.

Det finns risk för föroreningar i området.

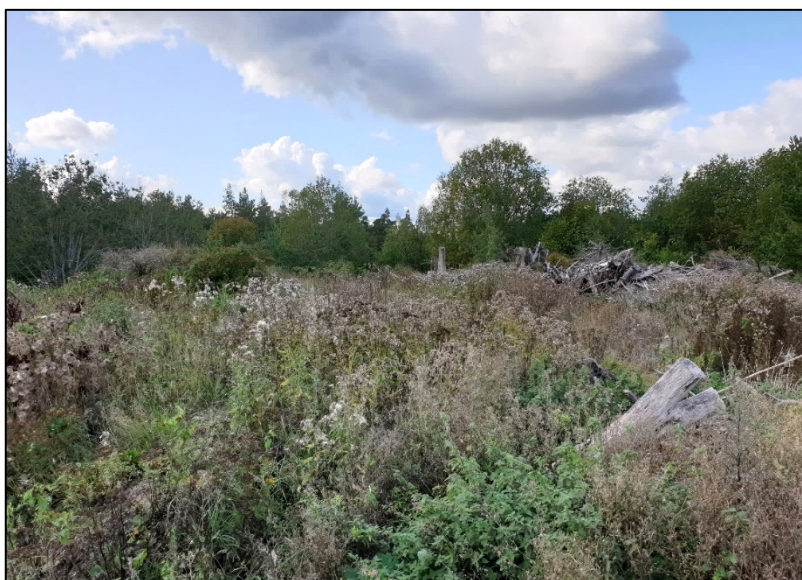
Figur 24. Vy över objekt K.

Objektet utgörs av ett område som är beväxt av låg vegetation på underliggande fyllnadsmaterial, se Figur 24.

Det finns risk för föroreningar i området.

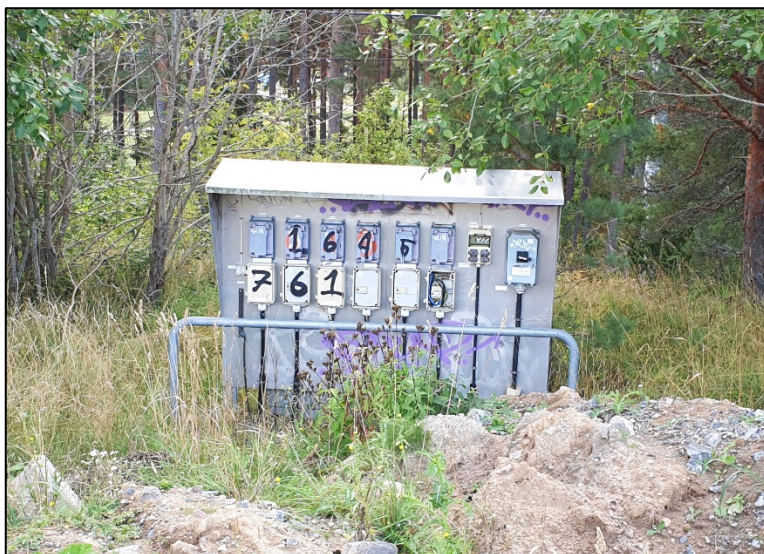
Figur 25. Mätarhus för el i områdets södra del.

I den södra delen av undersökningsområdet påträffades ett mätarhus för el, se Figur 25. Konstruktionen används för att mäta elförbrukning och verkar i jämförelse med historiska ortofoton i avsnitt 3.1 ha uppförts efter år 1975.

Det finns risk för föroreningar i marken vid mätarhuset.

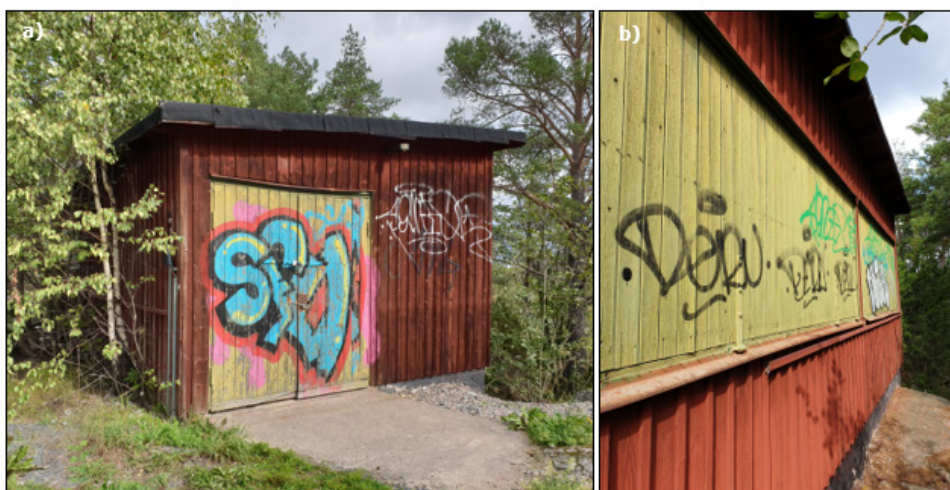
Figur 26. Den södra (a) samt östra (b) sidan av träbyggnaden i områdets sydöstra del.

I områdets sydöstra del påträffades en träbyggnad med asfaltspapp som takbeläggning, se Figur 26. Byggnaden har troligen uppförts innan år 1960 då det kan ses i samtliga historiska ortofoton i avsnitt 3.1. Luckorna som kan ses i figur 26 b är riktade österut mot den kraftiga sluttningen. Byggnaden kan ha använts som utkiks- eller observationsplats.

Vid platsbesöket hittades inga indikationer på föroreningar i mark.

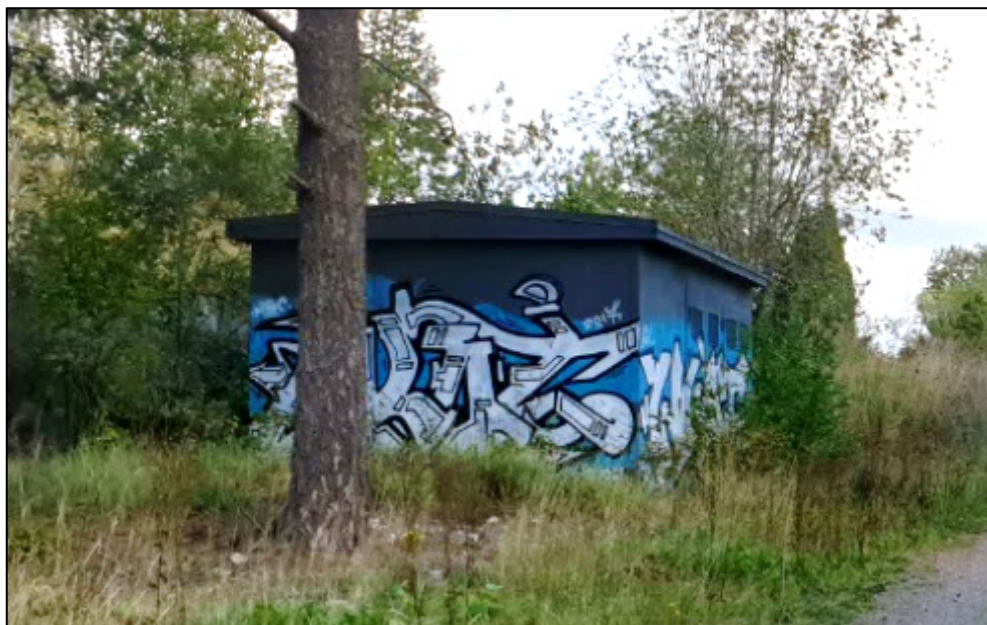
Figur 27. Elcentral i söder.

Objektet utgörs av en elcentral i områdets södra del, se Figur 27. Byggnaden utgörs av betongfundament med mellanliggande fogmassa. Byggnaden syns ej i historiska ortofoton, varför den uppfördes någon gång mellan år 1975 och 2019.

Det finns en risk att fogmassorna i byggnaden innehåller PCB. Om så är fallet kan närliggande i mark innehålla PCB-förorening.
