# Detaljplan Smögen 1 m.fl. Uddevalla kommun

Bergteknisk utredning inför utökning av befintliga byggnader

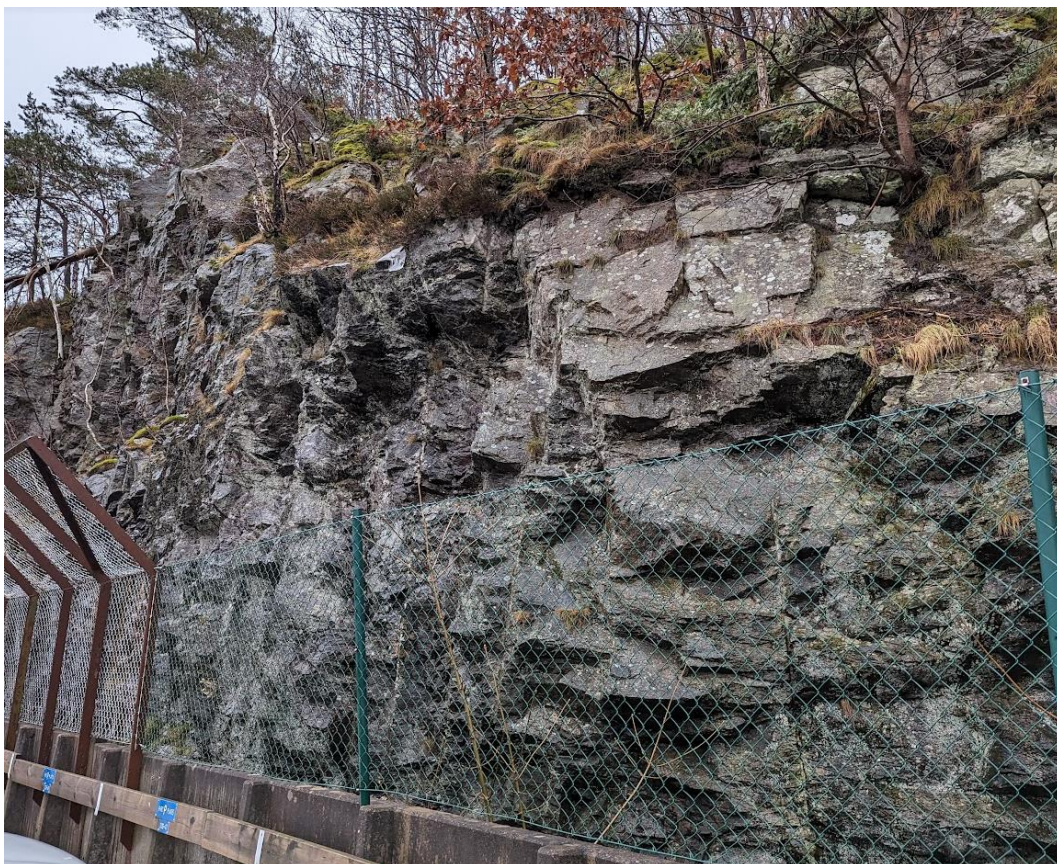
- Den södra bergslänten, syd bedöms löpa risk för mindre blockutfall inom 5 år.

1. Den södra bergslänten (grönt området i Figur 3.4.1, Foto 1 & 2 i Bilaga 1): risk för blocknedfall eller ytliga ras bedöms föreligga inom <5 år och enstaka block och skivor kan destabiliseras om bergschakt och andra markarbeten utförs i anslutning till dem. Om enstaka block och skivor stabiliseras kommer de att falla åt nordväst, mot detaljplanområde.

*Foto 1. Södra bergslänten, syd. Småblockigt berg i nära anslutning till parkeringsgarage, bild tagen i sydöstlig riktning.*

För punkt 1 enligt avsnitt 4 föreligger inget behov av stabilitetshöjande åtgärder om viss skada på parkeringsgarageets ytskikt kan accepteras. Ingen påverkan av konstruktionens funktionalitet bedöms föreligga. Detta med anledning av att fallhöjden är så pass låg att om utfall sker kommer de enbart orsaka ytlig eller ingen skada på befintligt parkeringsgarage. Se exempel på utfall i foto 2, bilaga 1. Om bergschakt eller andra markarbeten utförs i anslutning till denna bergslänter kan eventuellt större block destabiliseras och ge utfall. Om inga markarbeten är planerade i anslutning till denna bergslänt behövs inga åtgärder utföras. Skall schakt utföras i direkt kontakt vid slänten bör dock lösa block rensas ned och större block bultas innan arbete påbörjas. Detta utförs under entreprenaden tillsammans med bergsakkunnig.

Ringa risk bedöms föreligga i södra bergslänten syd. Konsekvenser: Skador på ytskikt av parkeringsgarage. Skyddsåtgärder: Om viss skada på parkeringsgaragets ytskikt kan accepteras anses inga skyddsåtgärder nödvändiga i dagsläget. Annars rekommenderas bergrensning.

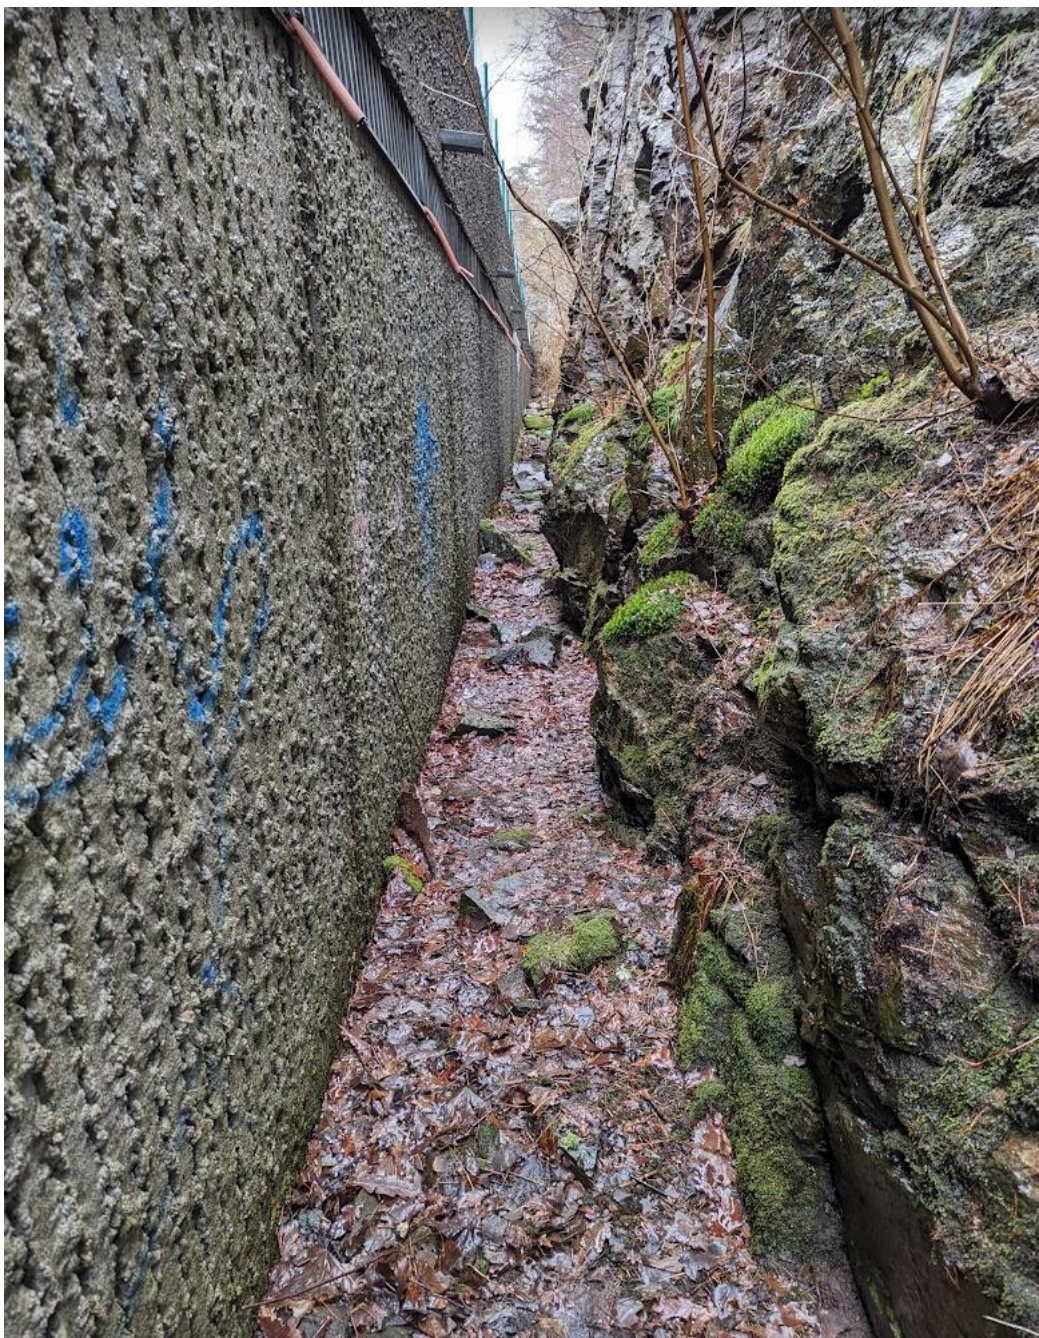
*Foto 2. Södra bergslänten, syd. Småblockigt berg i nära anslutning till parkeringsgarage, vid släntfot kan noteras nedfallna block från slänt, bild tagen i östlig riktning.*

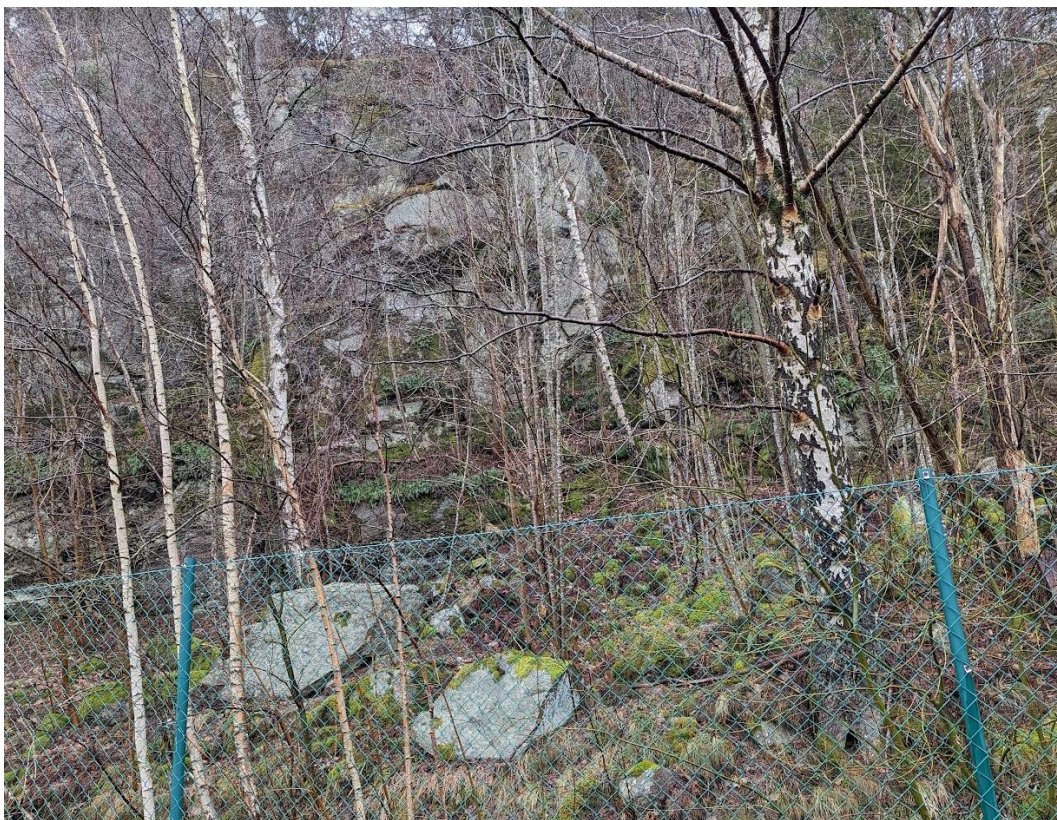
*Foto 3. Kraftig vegetation framför och i hög slänt vid den södra bergslänten, fåtal lösa block vid släntfot, bild tagen i sydöstlig riktning.*

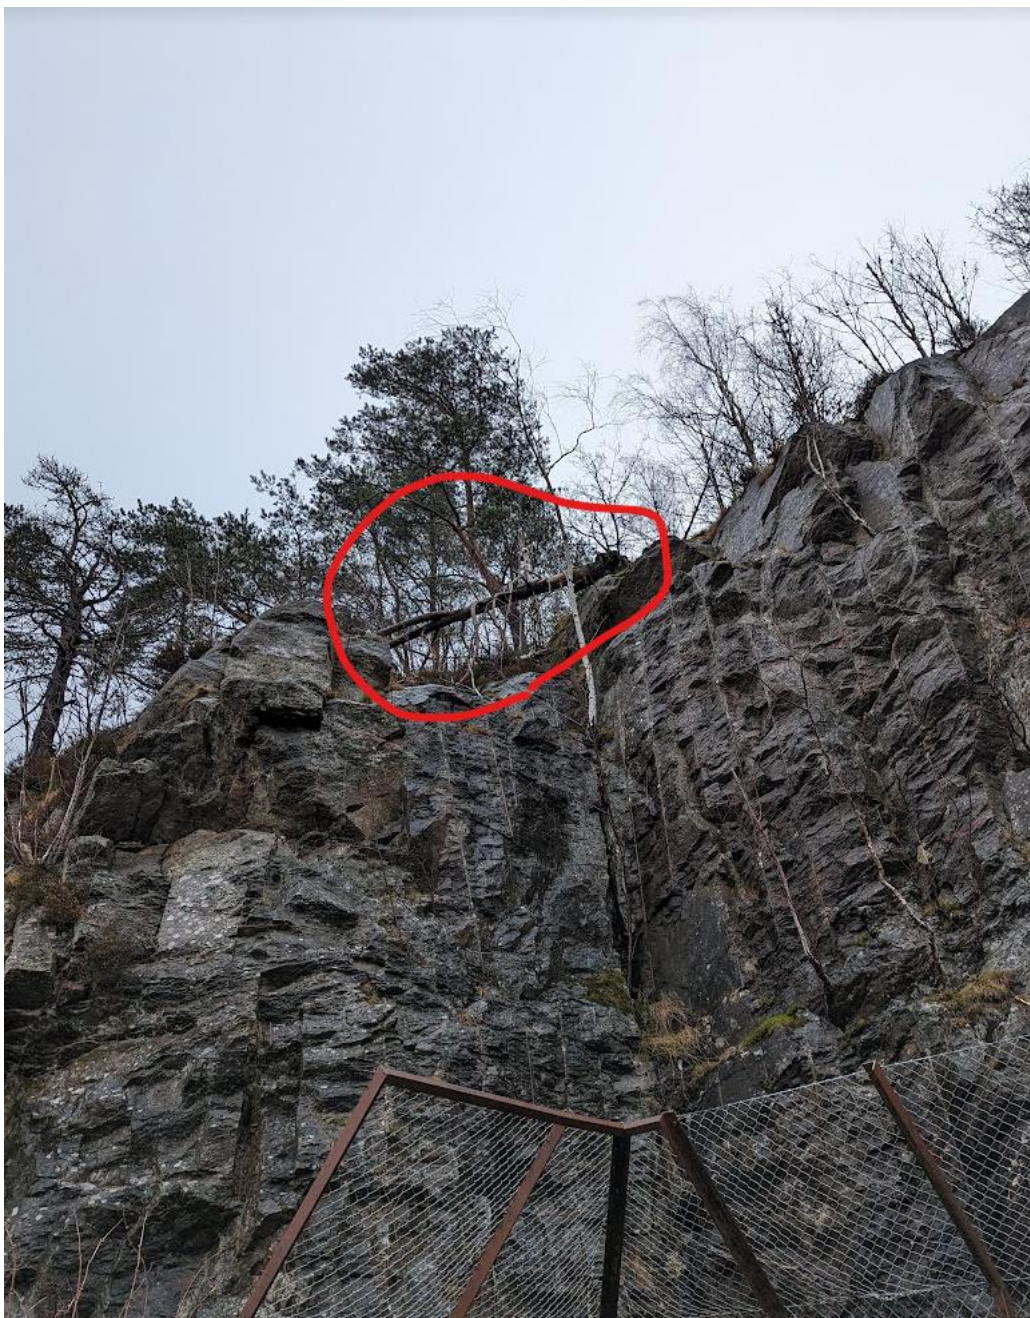
kan ses i Figur 3.4.1 där den norra delen är markerad med gul polygon. Höjden är <15 m med avtagande höjd i nordöstlig riktning. Vid släntfot observerades mindre utfallna block i nära anslutning till befintligt parkeringsgarage. Bergslänten lutar mot detaljplanområdet så observerade lösa block kommer vid eventuella utfall falla i nordvästlig riktning. Bergmassan massiv till storblockig med gynnsamma sprickriktningar. Dock förekommer både rot- och frostsprängning då de sprickor som noterades är öppna och det i området finns större träd som växer främst ovan slänt. Nedfallna träd riskerar att falla mot parkering och kan ses i foto 4, Bilaga 1.

- Den södra bergslänten, norr bedöms vara stabil i dagsläget avseende bergtekniska egenskaper. Större träd ovan bergslänt riskerar att falla ner på parkering.

*Foto 4. Den norra delen av södra bergslänten. Inga lösa block kunde noteras men träd växer i och på slänt. Nedfallet träd vid släntkrön markerat i rött. Bild tagen i östlig riktning.*

I övriga befintliga bergslänter bedöms behov av stabilitetshöjande åtgärder ej föreligga. Det rekommenderas dock att nedfallna träd i den södra bergslänten, norr, plockas bort.

I befintliga bergslänter bedöms stabilitetshöjande åtgärder ej vara nödvändiga om skada på ytskikt vid södra bergslänten, syd kan accepteras. Nedfallna träd vid den södra bergslänten, norr rekommenderas dock att plockas bort.

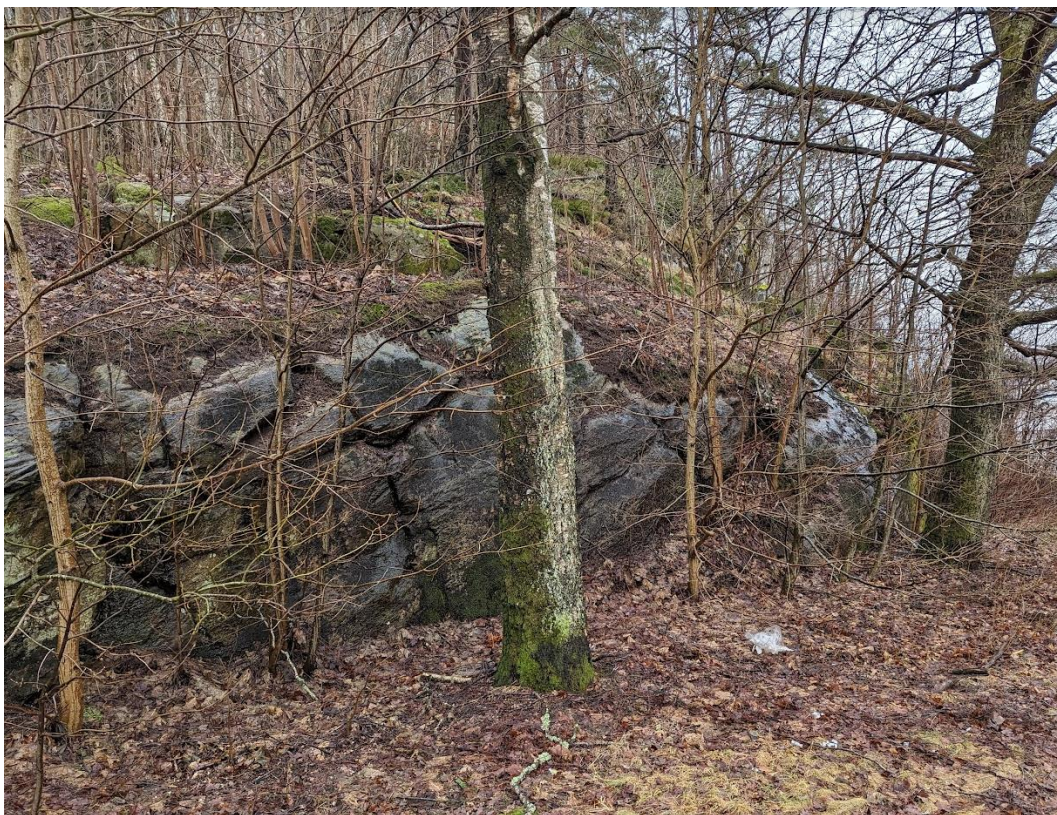
*Foto 5. Norra delen av södra bergslänten med rundat, blottat berg. Bild tagen i sydvästlig riktning.*

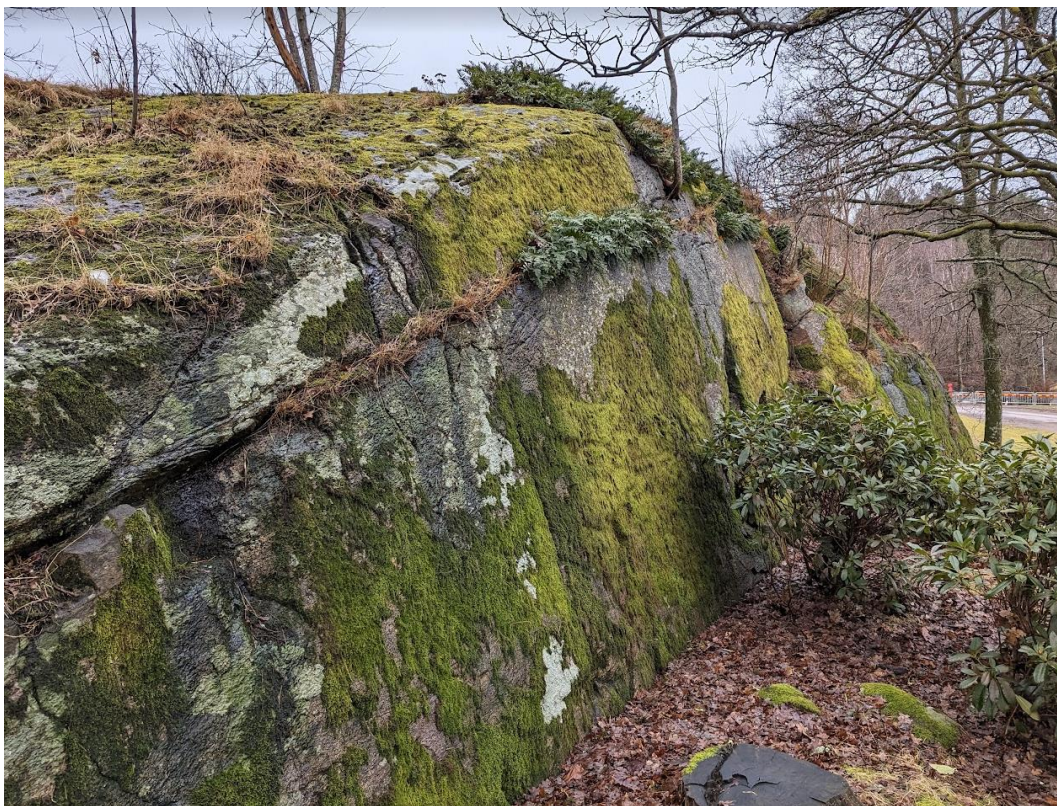
Bergsslänten löper i nord-sydlig riktning med brant lutning och blottat berg, markerat med blå polygon i Figur 3.4.1. I bergsslänten observerades inga lösa block och bergsslänten är rund, plan och homogen. Ovan slänten utgörs marken av ett tunt jordtäck med sporadiskt förekommande rundhällar.

Foto 7. Nordöstra bergslänten, berget är homogent och sprickfattigt, bild tagen i sydlig riktning.

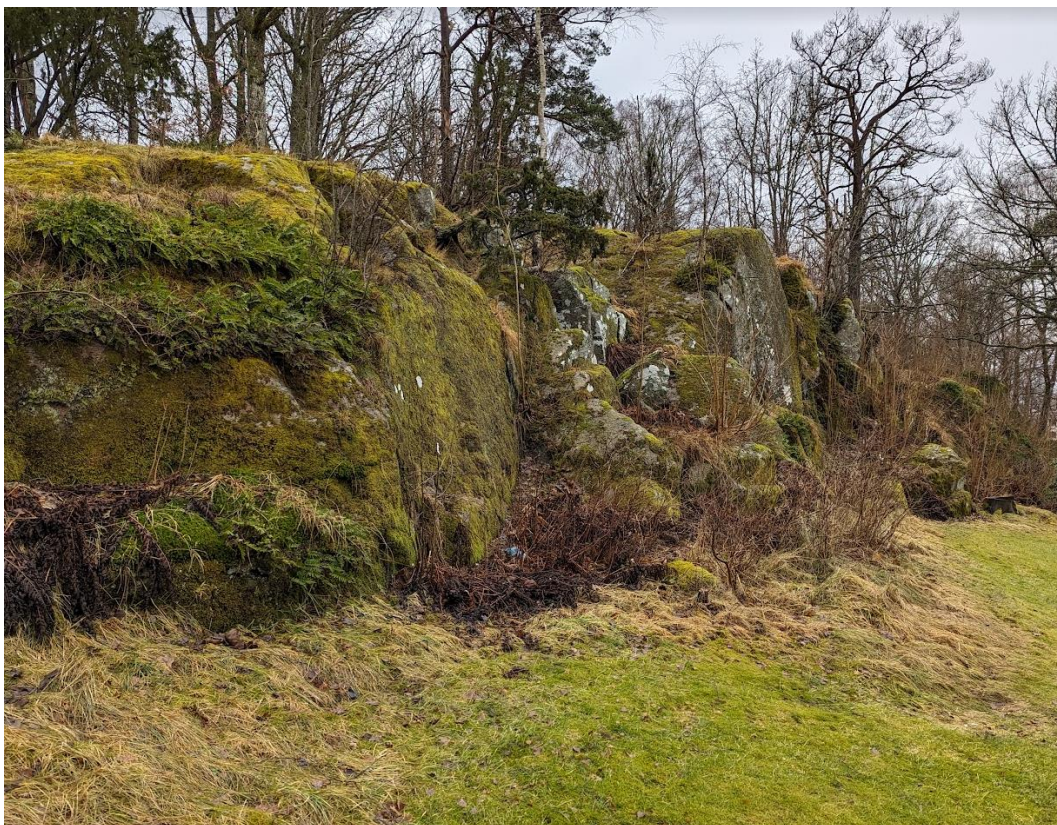
I planområdets nordvästra del återfinns en mossbeksädd bergsslänt med mycket vegetation i form av sly och buskar. Bergsslänten löper i nordöstlig-sydvästlig riktning och strax bakom denna är en platå som till stor del är täckt av ett tunt jordtäck, representerad med röd polygon i Figur 3.4.1. Små block noterades i slänt men bedöms inte utgöra någon risk för planområdet med anledning av läge och storlek för dessa.

*Foto 9. Den nordvästra bergslänten med vegetation i form av sly och buskar längs hela.  
Bild tagen i sydlig riktning.*

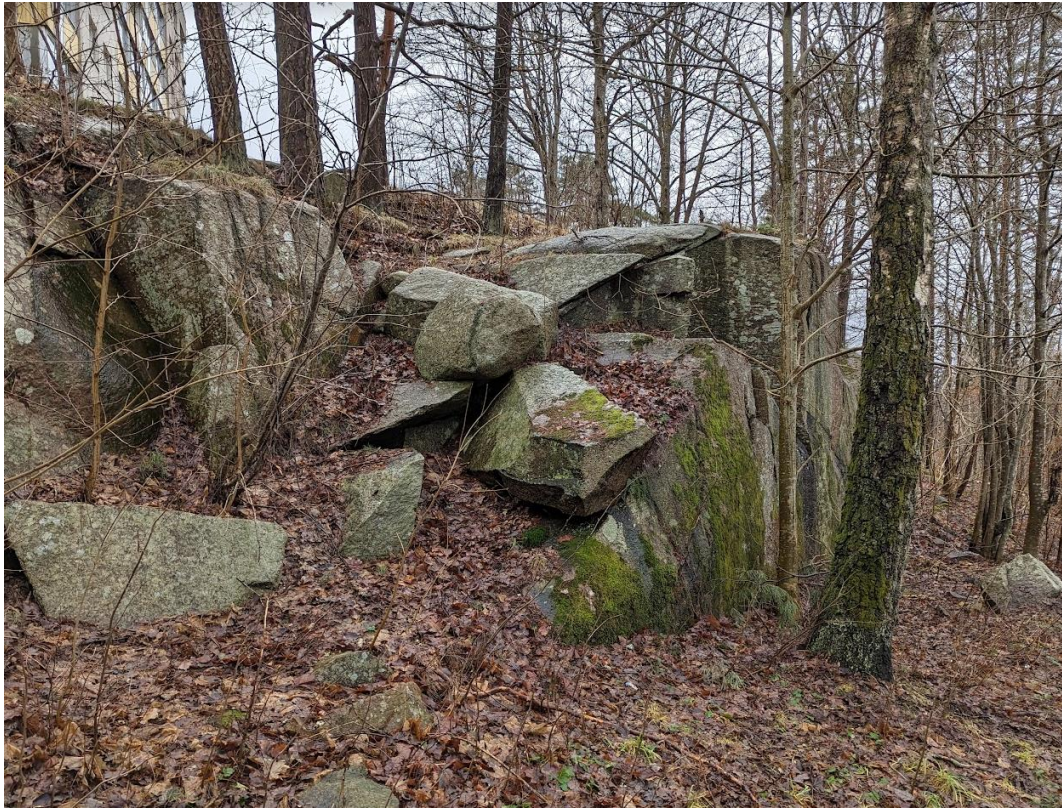
*Foto 12. Lösa block som ligger stabilt i dagsläget. Bergslänt ligger utanför detaljplansområdet. Bild tagen i sydvästlig riktning.*
