**PM/Geoteknik**  
**PM/Geo**

**Veterinären 10 och 11**  
**Strömstad**  
**Detaljplan**

**Uppdragsnr: 24036**

**Bohusgeo AB 2024-06-14**

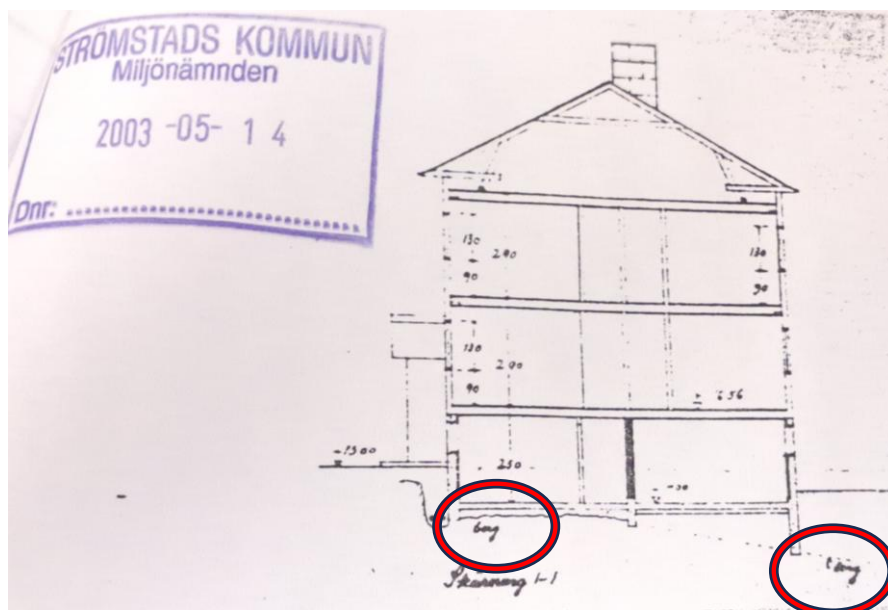
Befintligt flerbostadshus är enligt uppgift, från dokumentation i samband med bygglov, grundlagt med grundmur på berg och påför därmed ingen last på markytan, se figur 2 och 3.

Figur 3. Urklipp från beskrivning i samband med bygglov för Veterinären 11 och där det framgår att grundläggning utförts till berg.

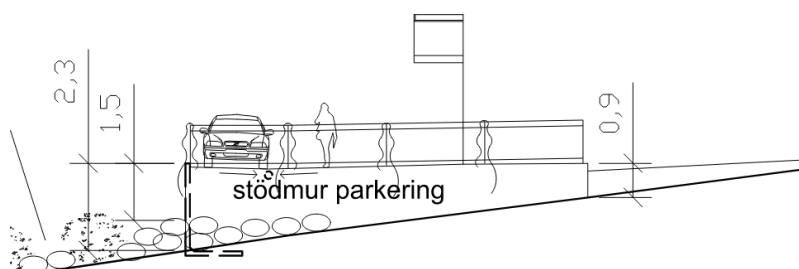
**Figur 4: Planerad utformning sektion A.**

För sektion A har en last av 50 kPa (motsvarande ca 2 m fyllning och last från t.ex. parkerade bilar) kontrollerats för. En yttlig glidyta har otillfredsställande stabilitet,  $F_\phi=1.22$ . Planerad utformning innefattar dock en stödkonstruktion (se figur 4) och vid en beräkning, där glidytan styrs ned till ca +4.2, har en tillfredsställande säkerhet av  $F_\phi \geq 1.3$  erhållits. Detta visar att en stödkonstruktion som når +4.2 eller djupare har förutsättningar att medföra en tillfredsställande släntstabilitet för planerade förhållanden. Vid detaljprojekteringen måste stödkonstruktionen dimensioneras i detalj för planerade förhållanden.

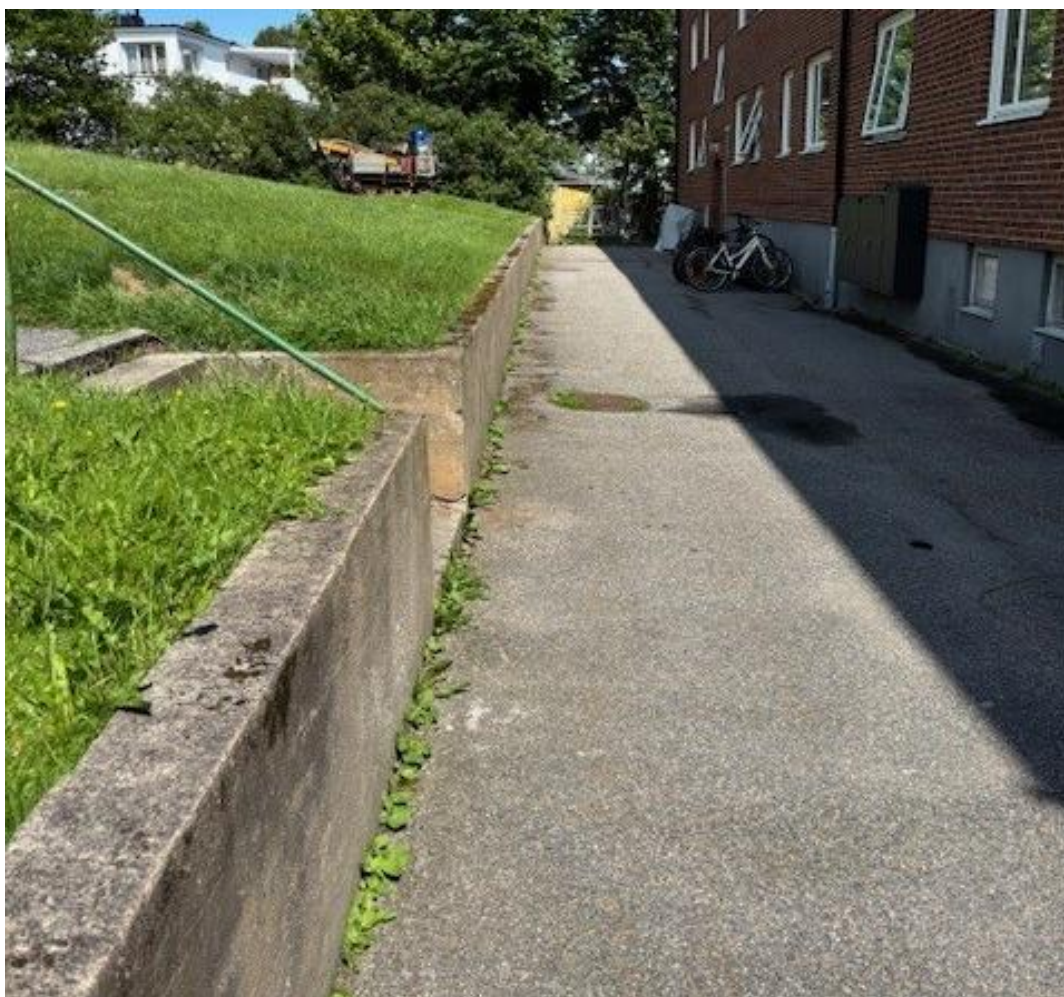
**Bild 1: Befintlig stödmur.**

Vid befintliga stödmuren, se bild 1, har sonderingar gjorts på ovan- och nedsidan vid ett antal ställen. Djupet till stopp varierar mellan ca 0.5 m och 1 m. Vi bedömer det som sannolikt att muren är grundlagd på fastmark/berg. Inget ritningsunderlag har dock återfunnits. Vid en okulär besiktning/kontroll av muren har inga påtagliga skador eller deformationer noterats.

För fallet då muren endast "står" på markytan räknas stabiliteten inte hem. Om muren går minst 30 cm under markytan erhålls tillfredsställande säkerhetsfaktor. Dessutom med en tillskottslast av 5 kPa på pådrivande sidan, se tabell 5 samt bilaga 2.

Sannolikt har muren utförts till ett djup av 30 cm eller mer och mest sannolikt är därmed stabiliteten tillfredsställande.

| Sektion\Analys | $F_\phi$ |
|---|---|
| Sektion A Mur vid markyta | 1.08 |
| Sektion A Mur 0,3m under markyta | 1.3 |

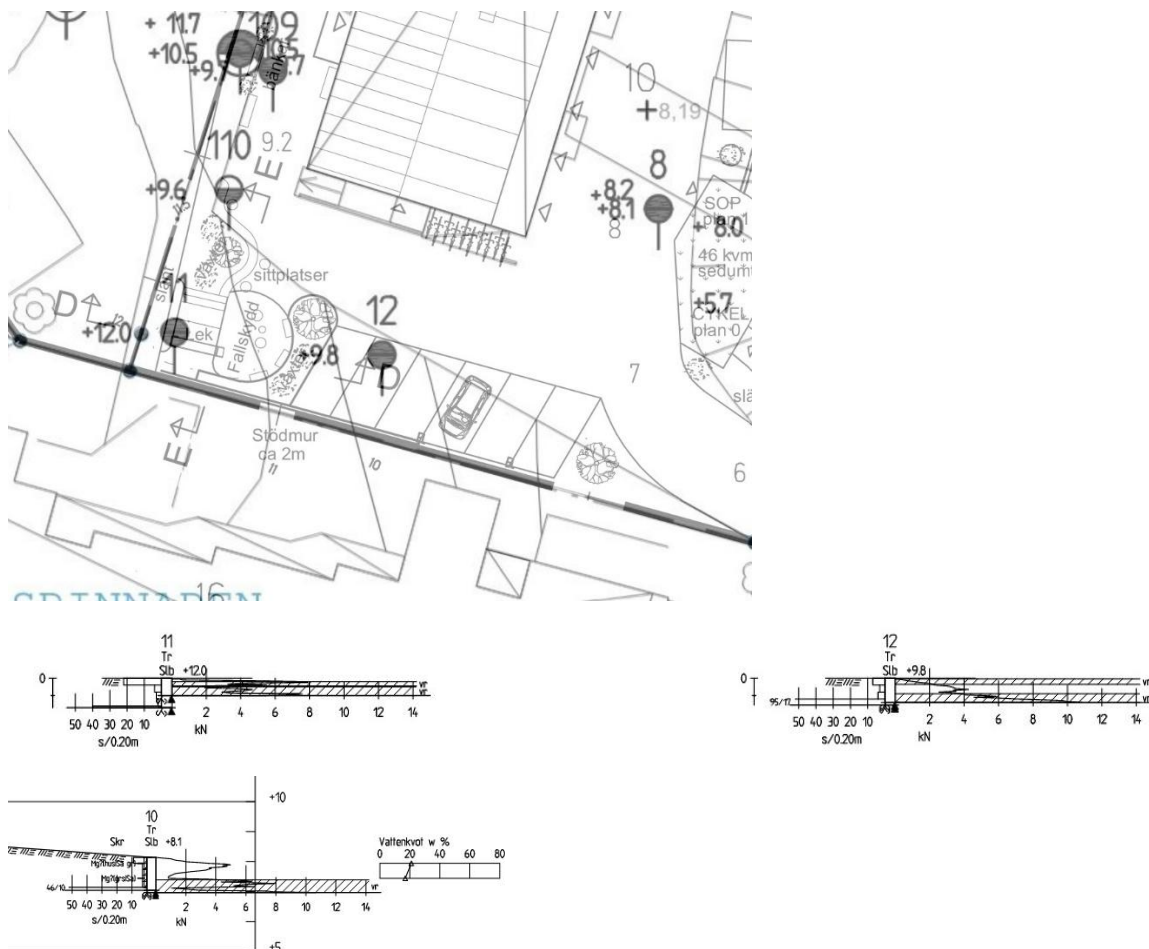
Sonderingarna som ligger i närheten visar på små jorddjup, se figur 5, och planerat utförande bedöms kunna ske utan att släntstabiliteten blir otillfredsställande.

**Figur 5. Sondering 10, 11 och 12 vid planerad lekplats visar alla på tunna jordlager.**

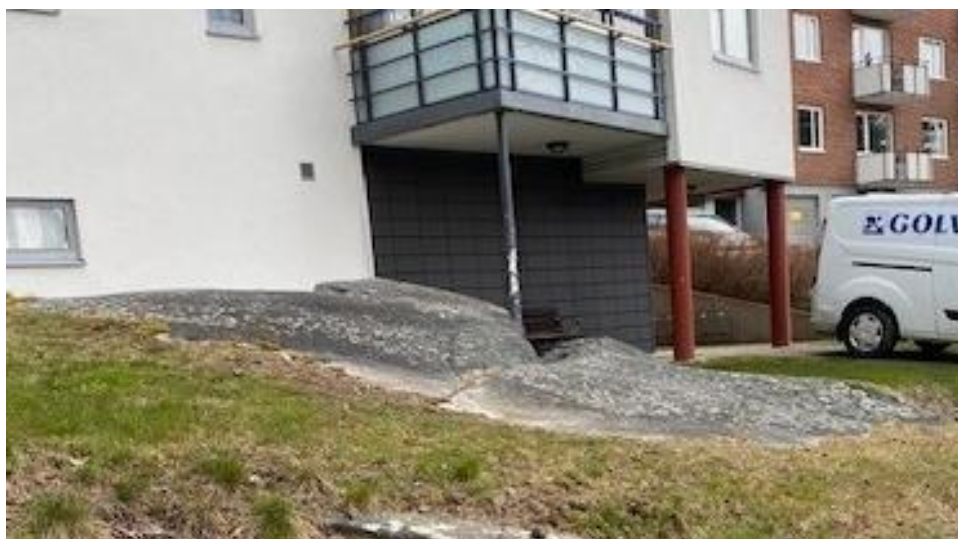
**Bild 2: Berg i dagen**

Berg i dagen förekommer endast i mycket begränsad omfattning och då i form av mindre bergspartier. Nivåskillnaden mot omgivande mark är liten och risk för bergras eller blocknedfall som kan påverka detaljplaneområdet bedöms inte föreligga. På bild 2 nedan redovisas exempel på berg i dagen i området.

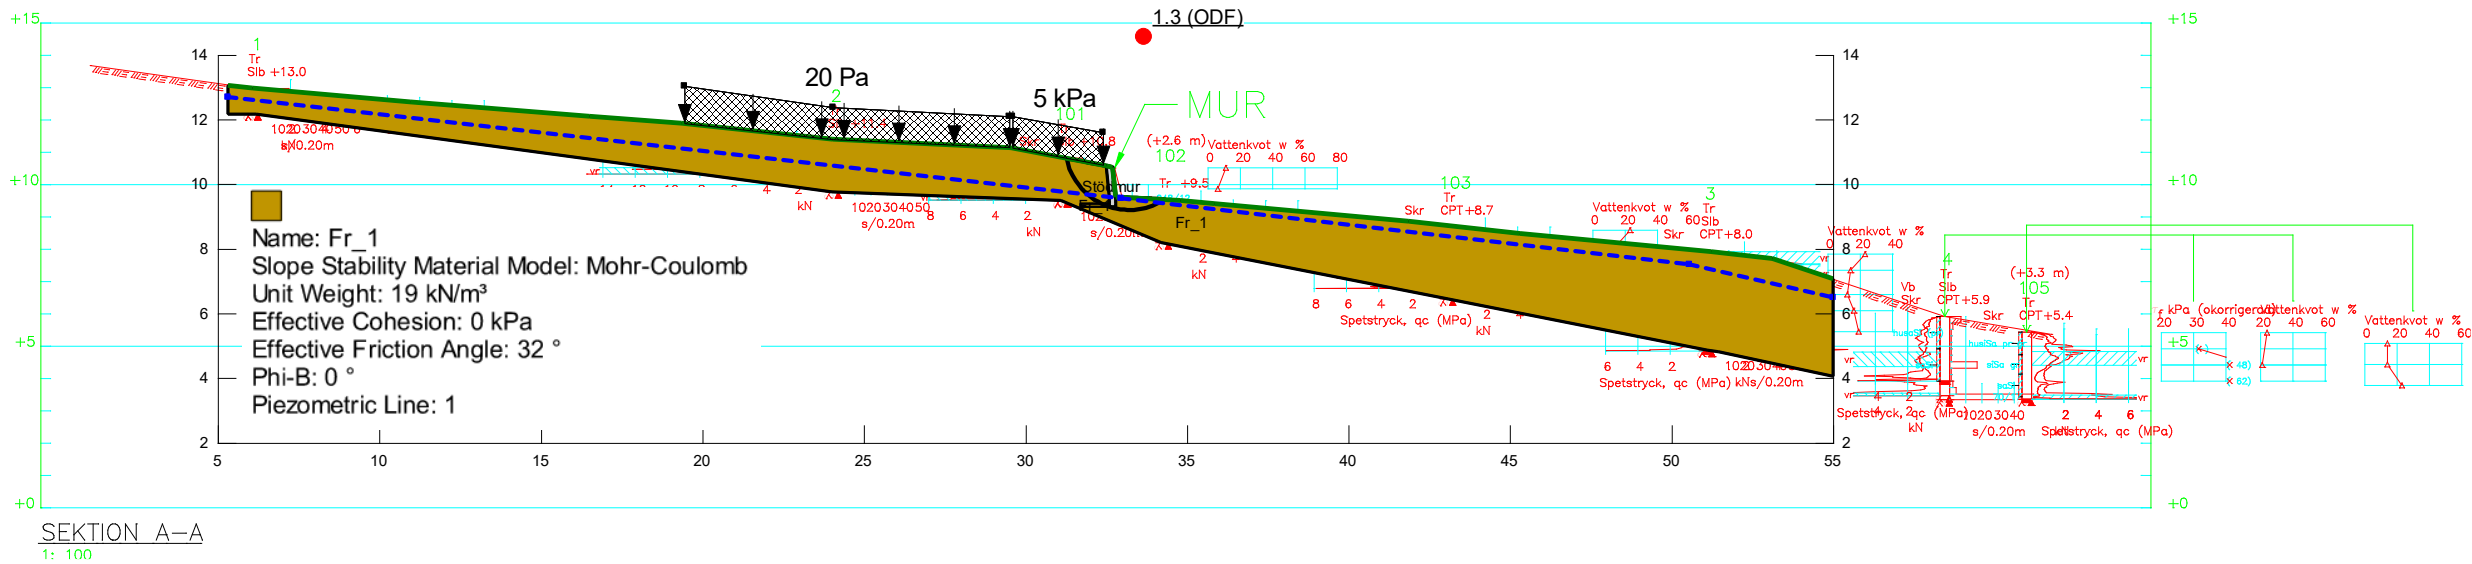
Sektion A,  $\phi$ -analys. Glidyta vid muren om muren går minst 30 cm under markytan på markytan samt med en last av 5 kPa på pådrivande sida.
