## Projekterings-PM/Geoteknik

**Kebal 1:120 och 1:18**  
**Strömstad**  
**Detaljplan**

Uppdragsnr: 24046

Bohusgeo AB 2024-05-15

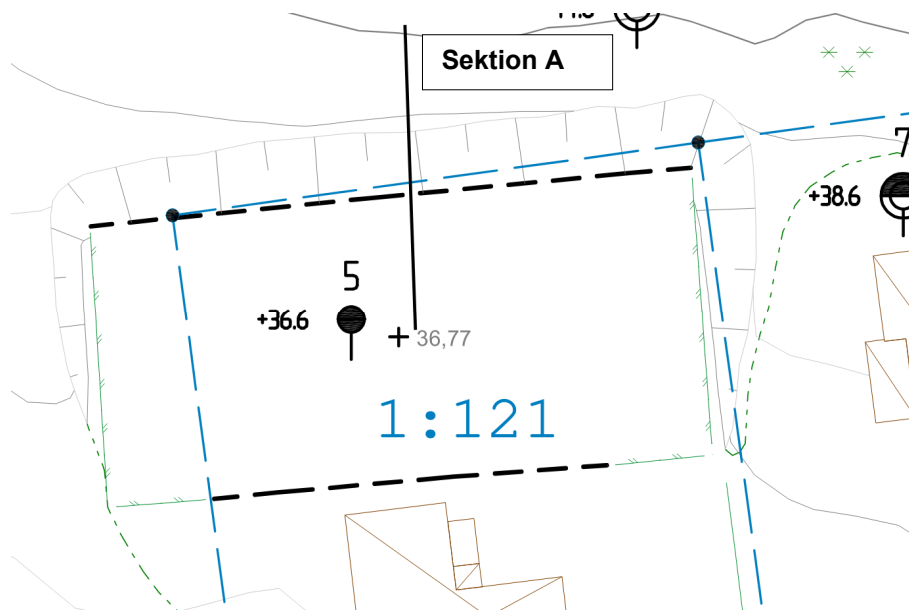
**Figur 3. Sektion A**

Jordlagren utgörs av friktionsjord med liten mäktighet (0 till 2.5 m). I den nordvästra delen av området förekommer en plan (för idrottsändamål) där friktionsjorden har ett djup av ca 2.5 m. Norr om planen förekommer en slänt som ansluter mot omgivande mark. Jordlagren är fasta och slagsondering har erfordrats för att tränga igenom jordlagren. Vid förekommande slänt mot omgivande mark har släntstabiliteten kontrollerats i en sektion (sektion A), se figur 3. Inom övriga delar där det förekommer nivåskillnader utgörs jordlagren av fastmark/tunna friktionsjordlager på berg, varvid släntstabiliteten bedöms som tillfredställande.

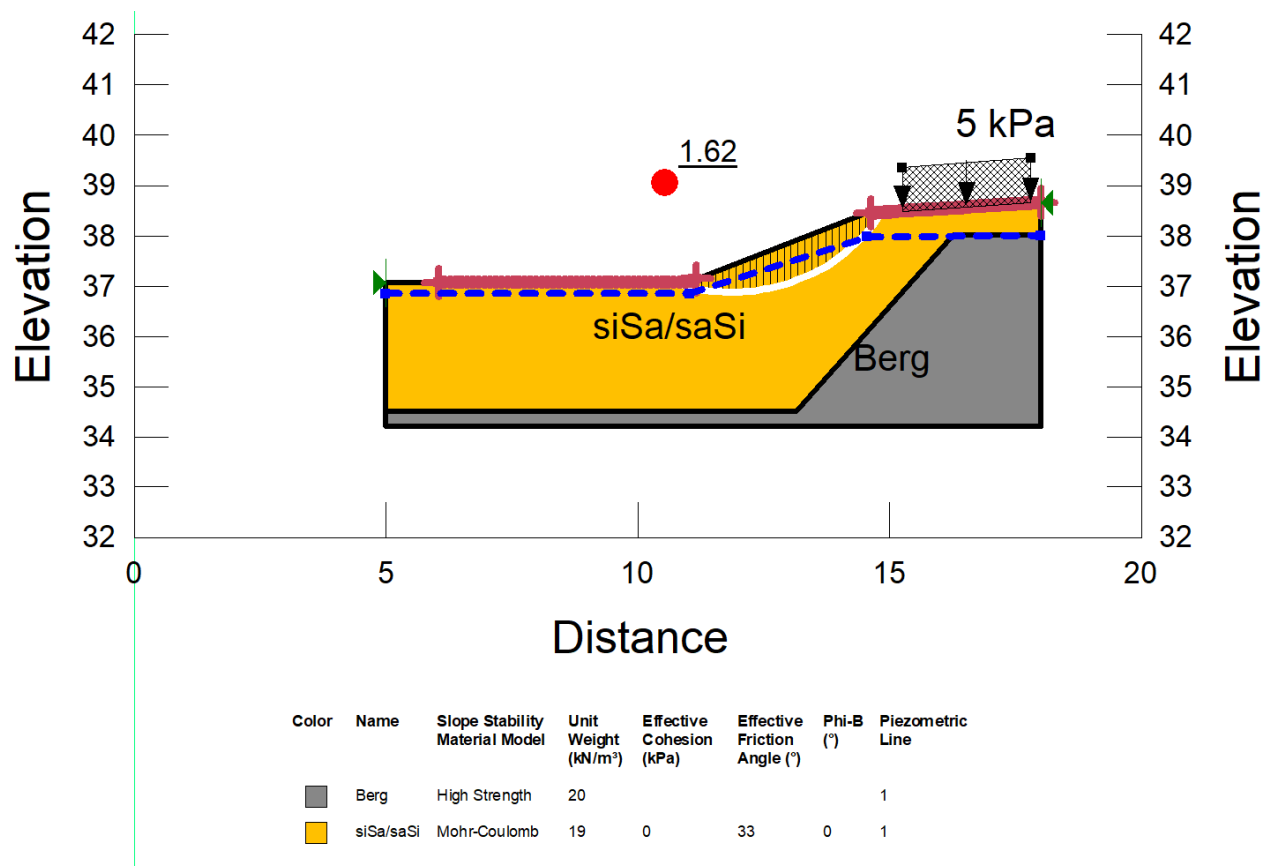
**Figur 4: Släntstabilitetsberäkning för sektion A, norr om planområdet.**

| Sektion\Analys | F $\phi$ |
|---|---|
| Sektion A_Befintliga förhållanden | 1.62 |

Släntstabiliteten bedöms som tillfredsställande för befintliga och framtida förhållanden.

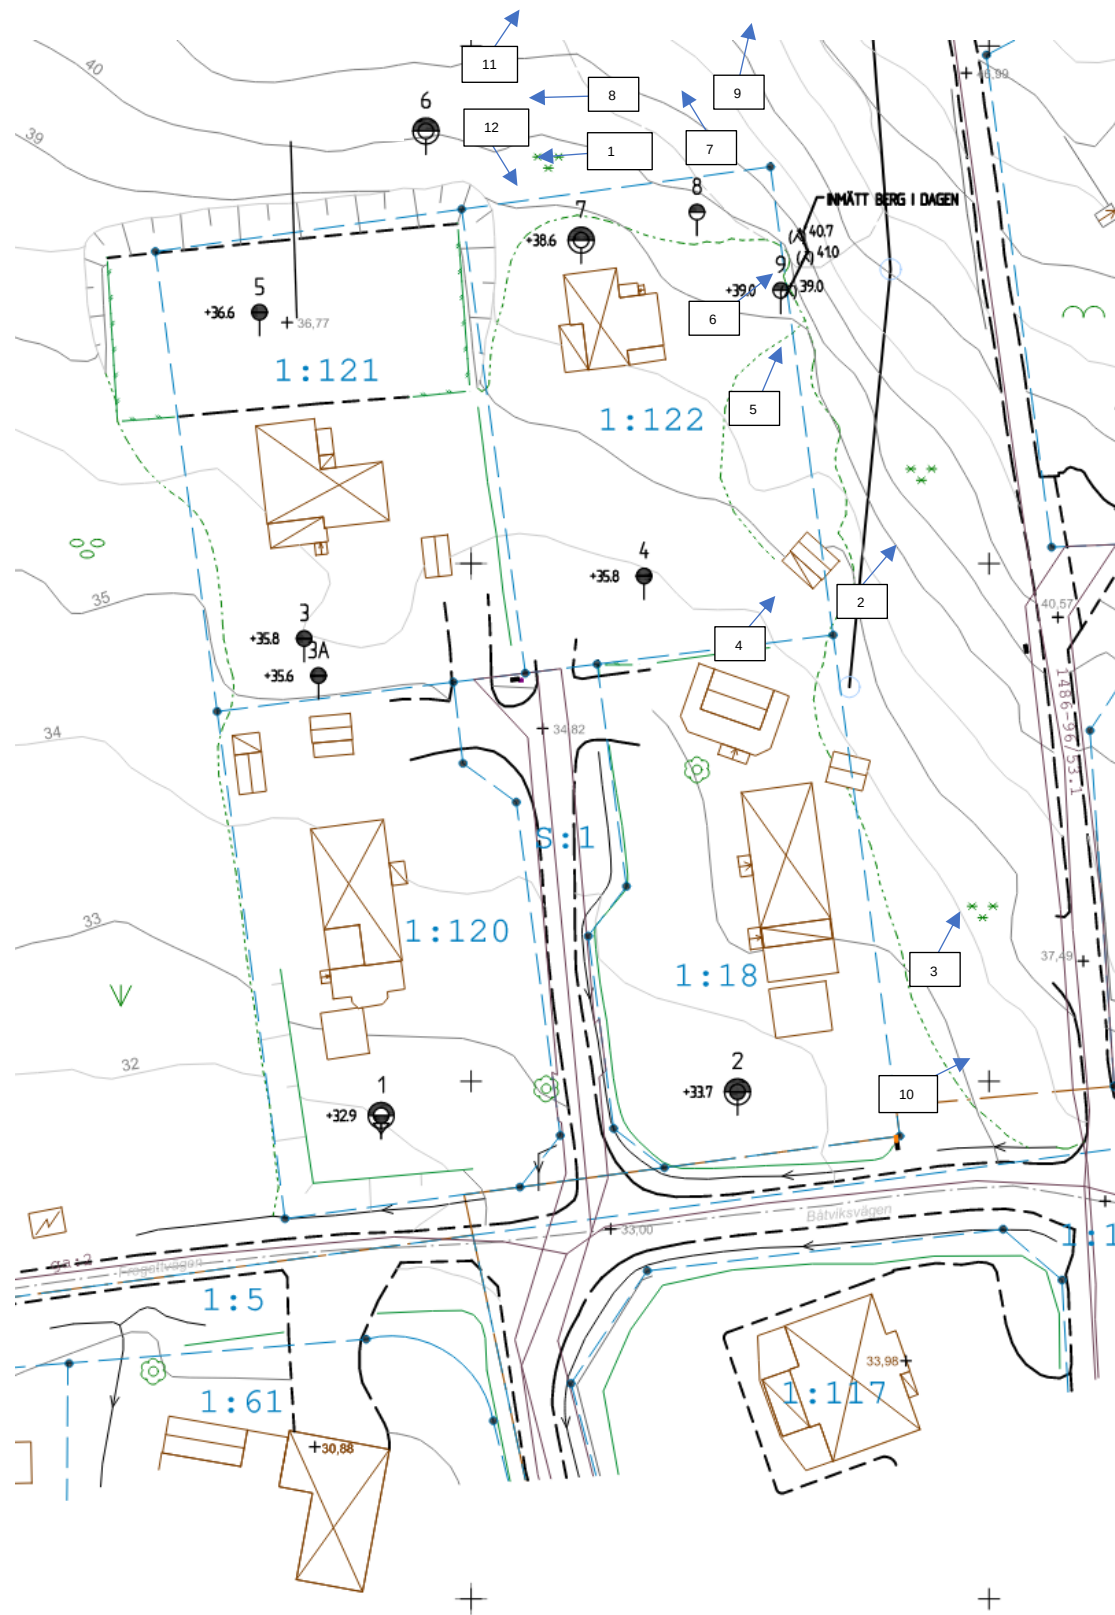
Markeringar över ungefärliga lägen och riktningar för foton.

Öster och norr om planområdet förekommer delar där berget går i dagen och/eller delar där lösa block eller stenar förekommer. Markytan är dock relativt plan och det bedöms inte föreligga någon risk att block eller sten rör sig någonstans. Berget som går i dagen är relativt fritt från sprickor m.m. och nivåskillnaderna inom området där berg i dagen förekommer är relativt liten. Risk för bergras eller blocknedfall bedöms inte föreligga. I Bilaga 1 redovisas bilder över delar med berg/block/sten i området.
