## Projekterings-PM/Geoteknik

## Strömstad 3:16

Detaljplan, planerat polishus

Bohusgeo AB 2022-03-04

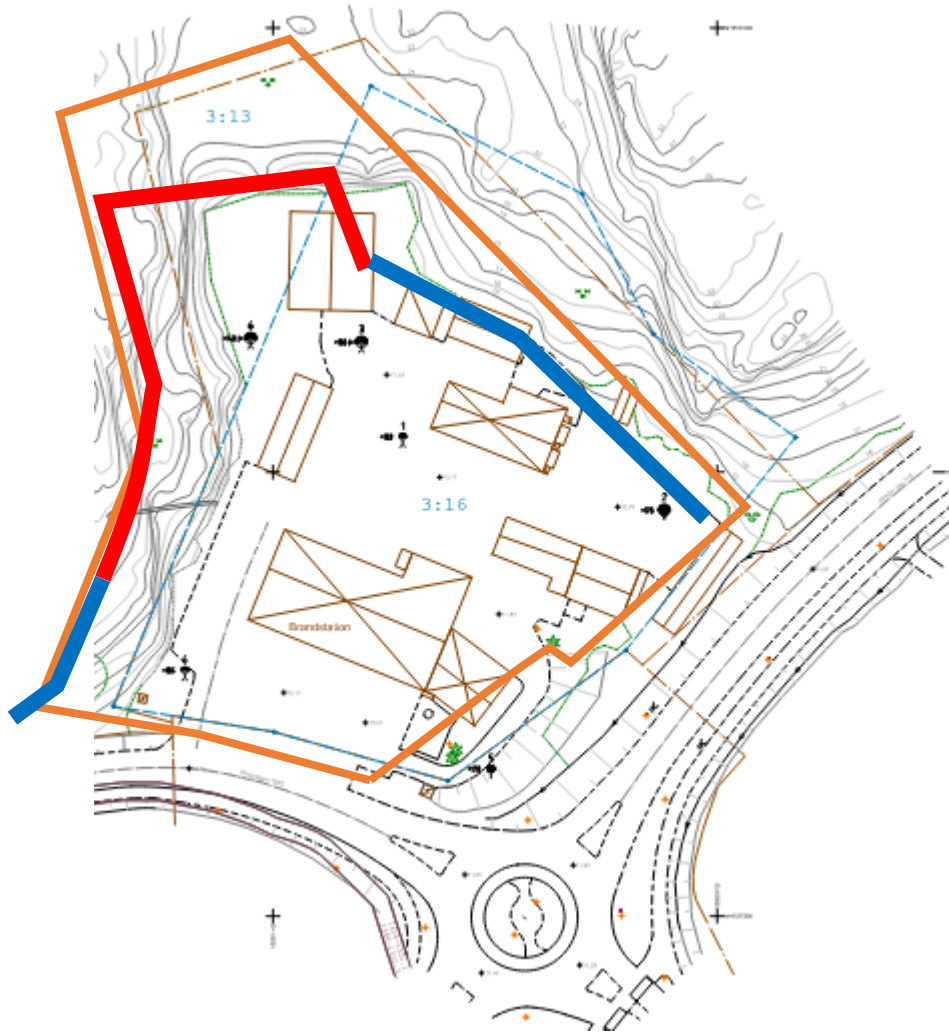
Risk för bergras och blocknedfall som kan påverka detaljplaneområdet bedöms föreligga, gränsen för detaljplanen framgår i Figur 1 nedan, brun linje. Längs den röda linjen, se Figur 1, är stora delar av bergsslänten sprängd och enstaka utfallna block förekommer, se Figur 3. Inom områdets norra och västra del (längs den röda linjen, se Figur 1) bör hela bergsslänten skrotas. Efter skrotning är vår bedömning att ingen ytterligare åtgärd erfordras. I Figur 1 redovisas två blå linjer, längs den västra delen förekommer inga lösa block eller andra tecken på rörelse.

*Figur 1. Urklipp från vår ritning G101, ej skala. Orange linje=plangräns. Röd linje=sprängd bergyta. Blå linje = naturlig bergsslänt*

För att bergsslänterna skall vara stabila under bebyggelsens förväntade livslängd, bör besiktningar utföras med ett intervall av ca 10 år. Behovet av åtgärd och underhåll beslutats i samband med besiktning.

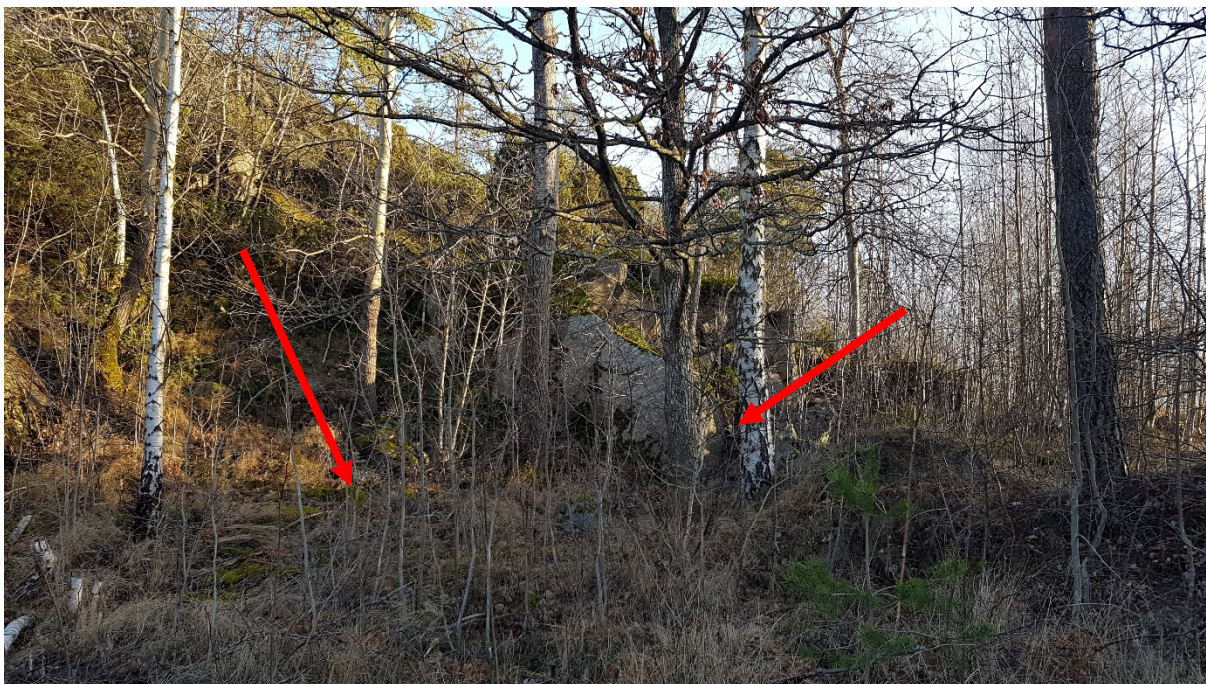
I den nordöstra delen (längs den blå linjen) kan markbundna block förekomma, de är tilldelar överväxta med vegetation, buskar och träd, se Figur 2. Blocken bedöms vara stabila idag men vid schakt i slänthot kan det inte uteslutas att de kan friläggas och således bli instabila. Vid eventuell schakt i slänthot bör en bedömning utföras om även denna del behöver rensas och skrotas.

*Figur 2. Foto från området nordöstra del. Visar karaktären längs det blå stråket. Pilarna visar markbunda block i terrängen.*

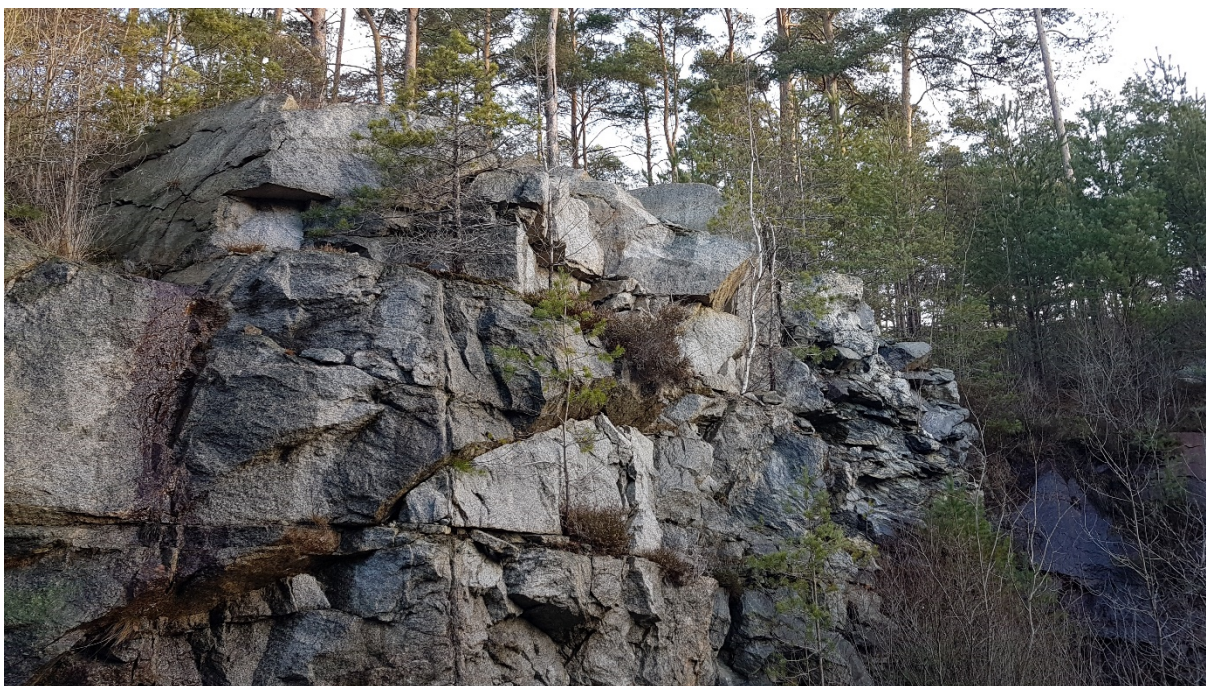
*Figur 3. Foto taget från områdets norra del. Visar karaktären längs det röda stråket.*
