Rapport Bergteknik

**TILLÄGG TILL PM GEOTEKNIK,  
UTREDNINGAR FÖR DETALJPLAN  
VIKLIFTEN OCH GETVALEN I ÅRE,  
SKISTAR**

**Uppdrag:** 328739 Tillägg till PM Geoteknik, Utredningar för detaljplan Vikliften och Getvalen i Åre, Skistar

Datum: 2024-10-25

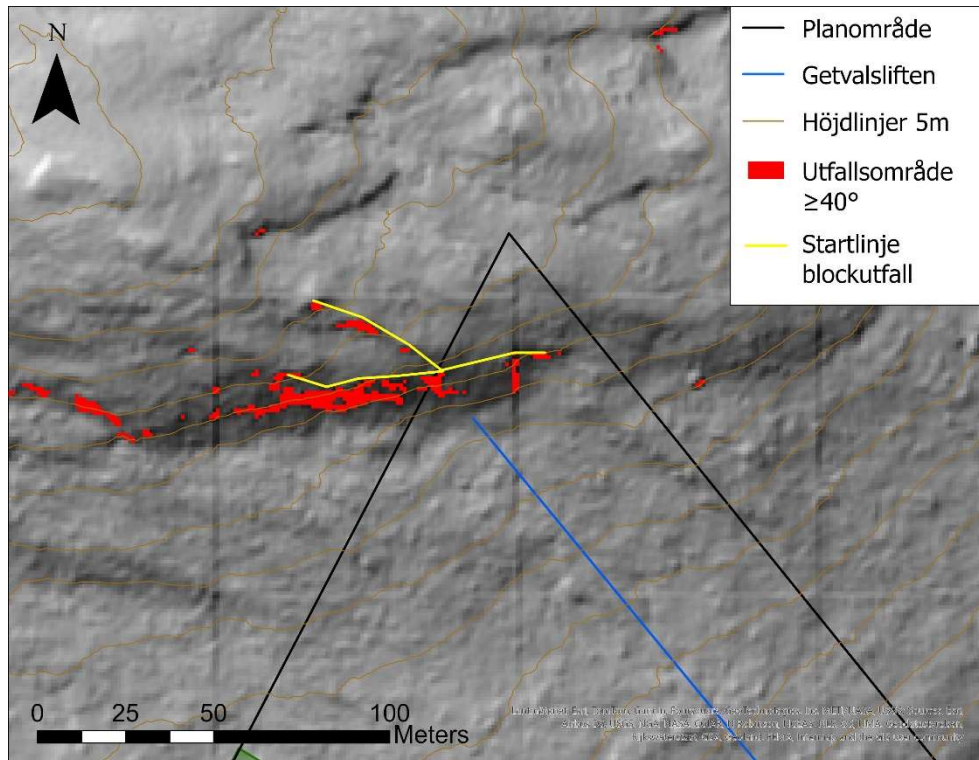
De branta släntpartierna som utgör ett potentiellt utfallsområde ovanför planerade Getvalsliftens vändhjul är osammanhängande och relativt små, ca 2-10 m höga. Som input till GIS-analysen av maximal transportsträcka har startlinjer för utfallande block/bergmassor placerats i toppen av de branta slänterna, se figur 4.

Figur 4. Karta över Getvalsliftens övre del där potentiella utfallsområden för block/bergmassor är rödmarkerade. I efterföljande analys av rasmassornas transportsträckor användes punkter längs de gula linjerna som startpositioner. Terrängskuggning som bakgrundskarta (Höjddata Grid 1+ © Metria).

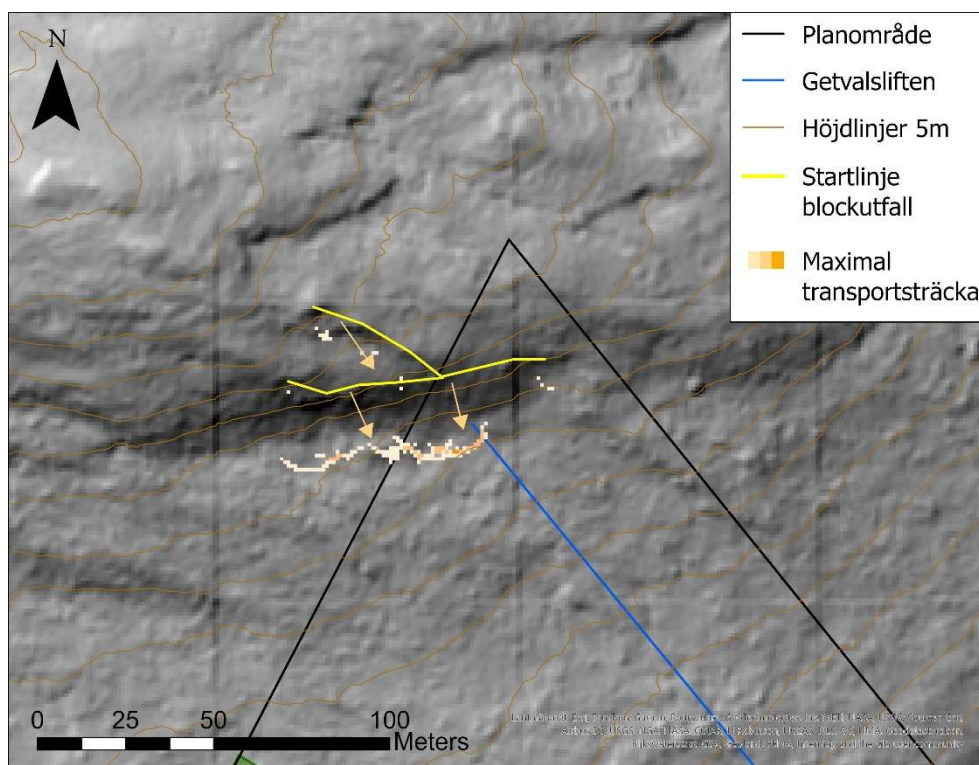
Resultatet av analysen visar att block skulle kunna nå fram till vändhjulet (figur 5). Notera att GIS-analysen enbart är baserad på digitala höjddata utan att ta hänsyn till om det faktiskt finns lösa block eller berg i dagen inom utfallsområdet. I tillägg utgör den analyserade transportsträckan ett "worst case scenario" som kan fås om markytan är hård och det saknas hinder som kan dämpa blockets rörelseenergi. För att kunna bedöma om det verkligen finns förutsättningar för blocknedfall i den identifierade slänten och en reell risk att block kan nå vändhjulet så har en fältinventering utförts, se kapitel 5.2.1.

Figur 5. Karta över Getvalsliften som visar maximala transportsträckor för block som faller ut från punkter längs de valda startlinjerna (gula linjer). Analysen visar att block i teorin skulle kunna nå fram till Getvalsliften vändhjul. Terrängskuggning som bakgrundskarta (Höjddata Grid 1+ © Metria).

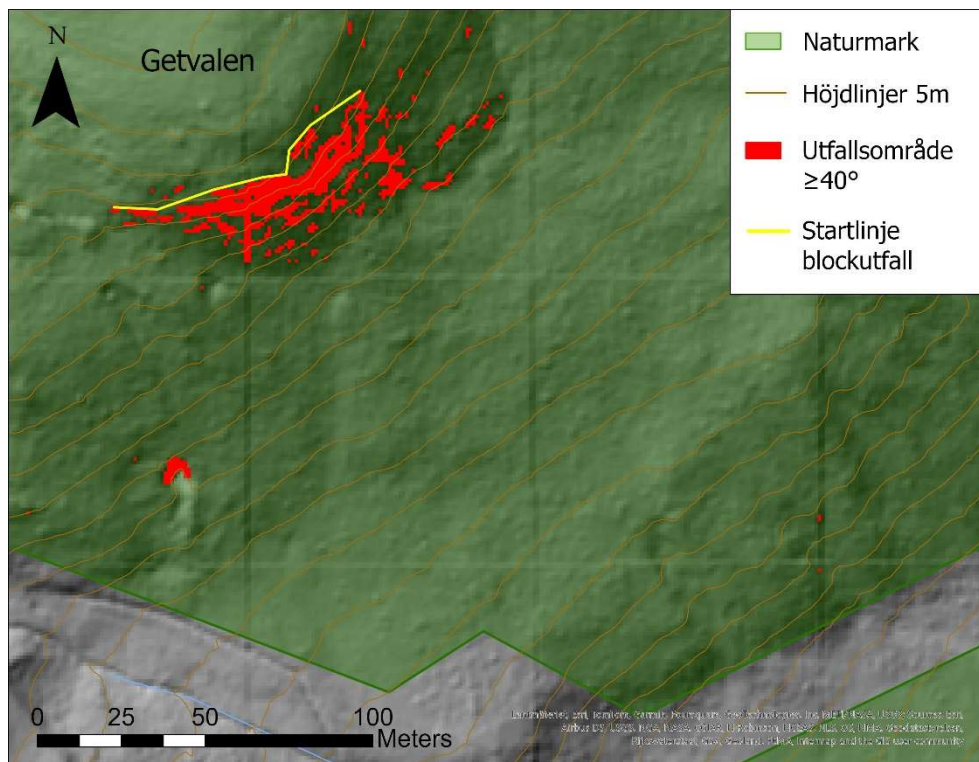
Det branta släntpartiet som utgör ett potentiellt utfallsområde på Getvalens sydöstra sida är ca 80 m långt och upp till ca 25 m högt. Som input till GIS-analysen av maximal transportsträcka har en startlinje för utfallande block/bergmassor placerats i toppen av den branta slänten, se figur 6.

Figur 6. Karta över Getvalens sydöstra sida där potentiella utfallsområden för block/bergmassor är rödmarkerade. I efterföljande analys av rasmassornas transportsträckor användes punkter längs den gula linjen som startpositioner. Terrängskuggning som bakgrundskarta (Höjddata Grid 1+ © Metria).

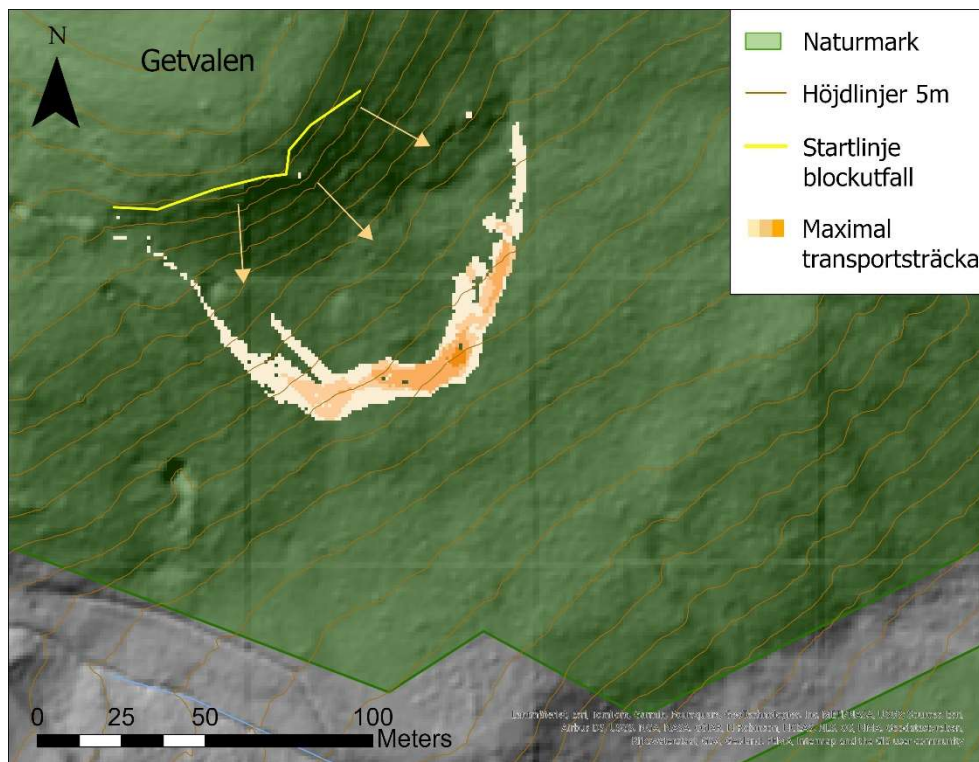
Resultatet av analysen visar att blocknedfall/bergras stoppar inom naturmarken och räknat från ytterkant av den maximala transportsträckan är avståndet till pisten >68 m (figur 7). Baserat på GIS-analysen finns inget vidare utredningsbehov av detta riskområdet. I samband med platsbesök för andra delar av planområdet utfördes en inventering av detta område för att kontrollera analysresultaten, se kapitel 5.2.2.

Figur 7. Karta över Getvalens sydöstra sida som visar maximala transportsträckor för block/bergmassor som faller ut från punkter längs den valda startlinjen (gult). Analysen visar att rasmassor endast transporteras inom naturmark och inte kan nå fram till planerade pister. Terrängskuggning som bakgrundskarta (Höjddata Grid 1+ © Metria).

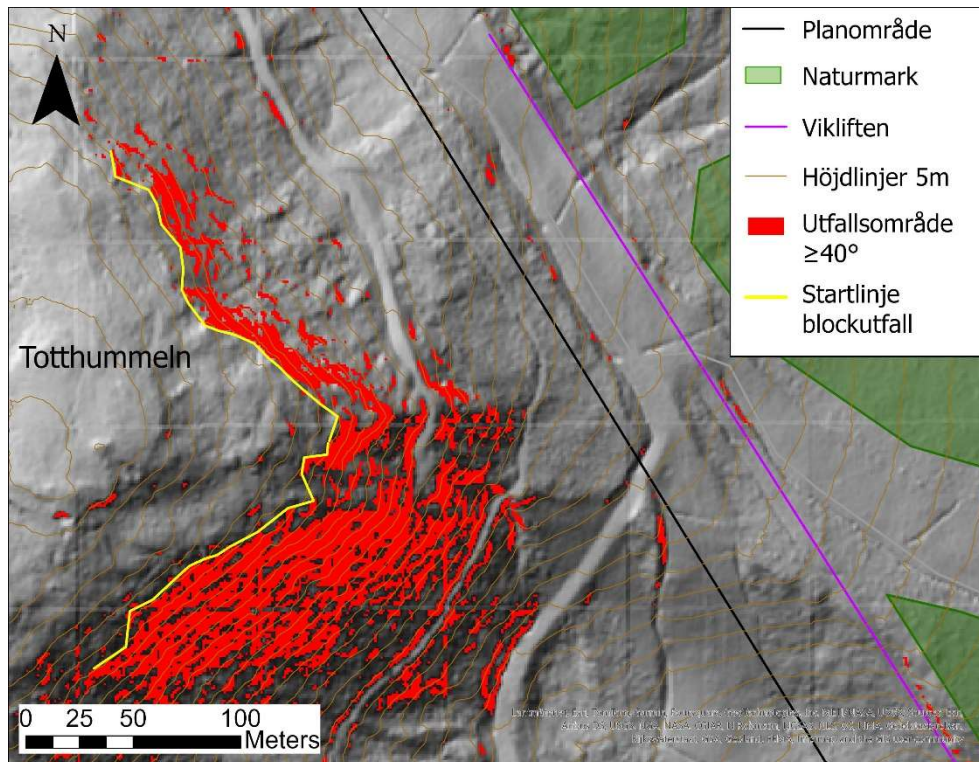
Det branta släntpartiet som utgör ett potentiellt utfallsområde på Totthummeln's östra sida är ca 70 m långt och upp mot ca 60 m högt. Som input till GIS-analysen av maximal transportsträcka har en startlinje för utfallande block/bergmassor placerats i toppen av den branta slänten, se figur 8.

Figur 8. Karta över Totthummeln's östra sida där potentiella utfallsområden för block/bergmassor är rödmarkerade. I efterföljande analys av rasmassornas transportsträckor användes punkter längs den gula linjen som startpositioner. Terrängskuggning som bakgrundskarta (Höjddata Grid 1+ © Metria).

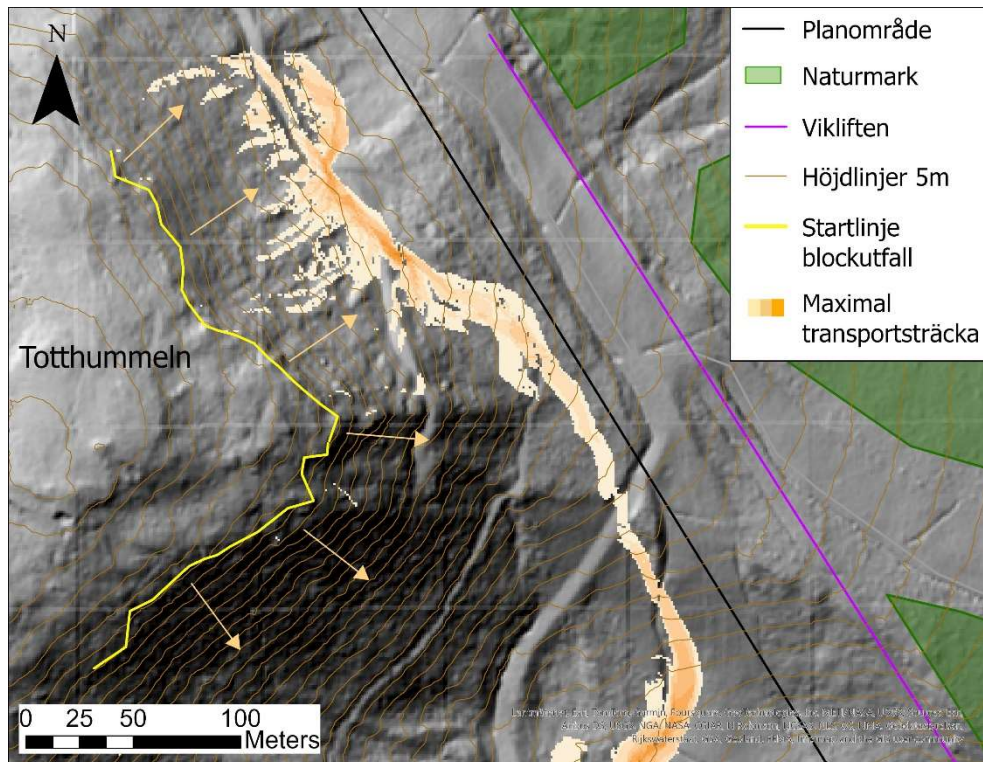
Resultatet av analysen visar att blocknedfall/bergras stoppar utanför planområdet och räknat från ytterkant av den maximala transportsträckan är avståndet till plangränsen ca 5 m (figur 9). Resultaten indikerar att det inte finns något vidare utredningsbehov av detta riskområde. Men avståndet mellan analysens längsta blocknedfall och plangränsen är litet i förhållande till den totala transportsträckan och analysunderlaget (digitalt höjddata) kan innehålla felaktigheter. Baserat på detta gjordes bedömningen att det fanns behov för en fältinventering av detta riskområde, se kapitel 5.2.3.

Figur 9. Karta över Totthummeln's östra sida som visar maximala transportsträckor för block/bergmassor som faller ut från punkter längs den valda startlinjen (gult). Analysen visar att rasmassor inte når fram till planområdet. Terrängskuggning som bakgrundskarta (Höjddata Grid 1+ © Metria).

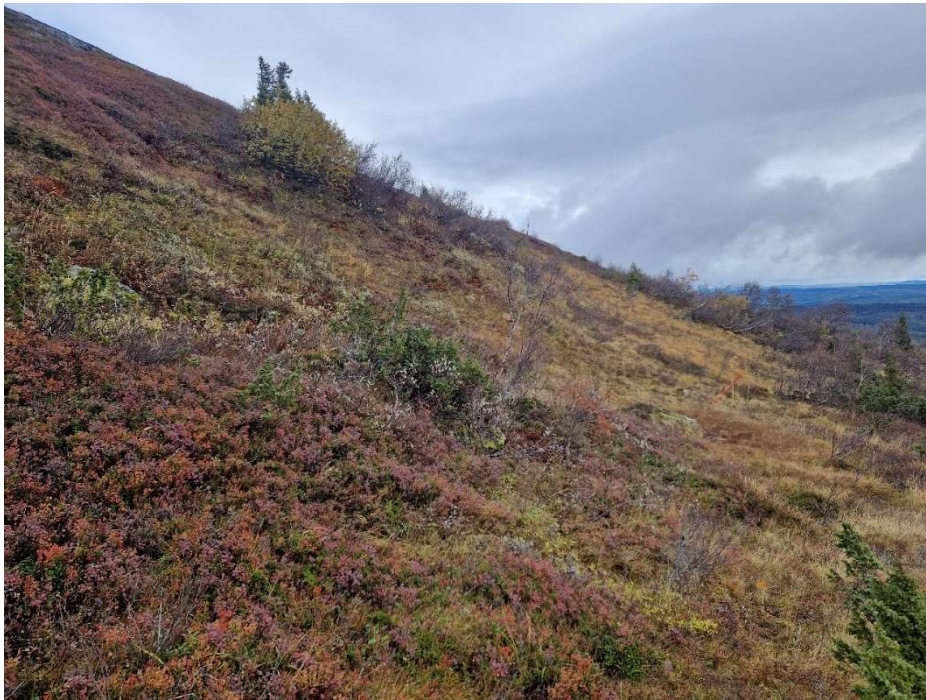
Fältinventeringen visade att det identifierade riskområdet ovanför planerade Getvalsliftens vändhjul till stor del är täckt av vegetation (figur 10-11). I foten av slänten är markytan sumpig och mjuk. Det finns några mindre partier med berg i dagen ovanför läget för vändhjulet (figur 11-12) och några små lösa block (figur 13).

Figur 10. Till höger i bild är läget för Getvalsliftens vändhjul och de potentiella utfallsområdena från GIS-analysen ligger i slänten till vänster i bild. Bilden är tagen mot öster (foto Tyréns, 2024-10-04).

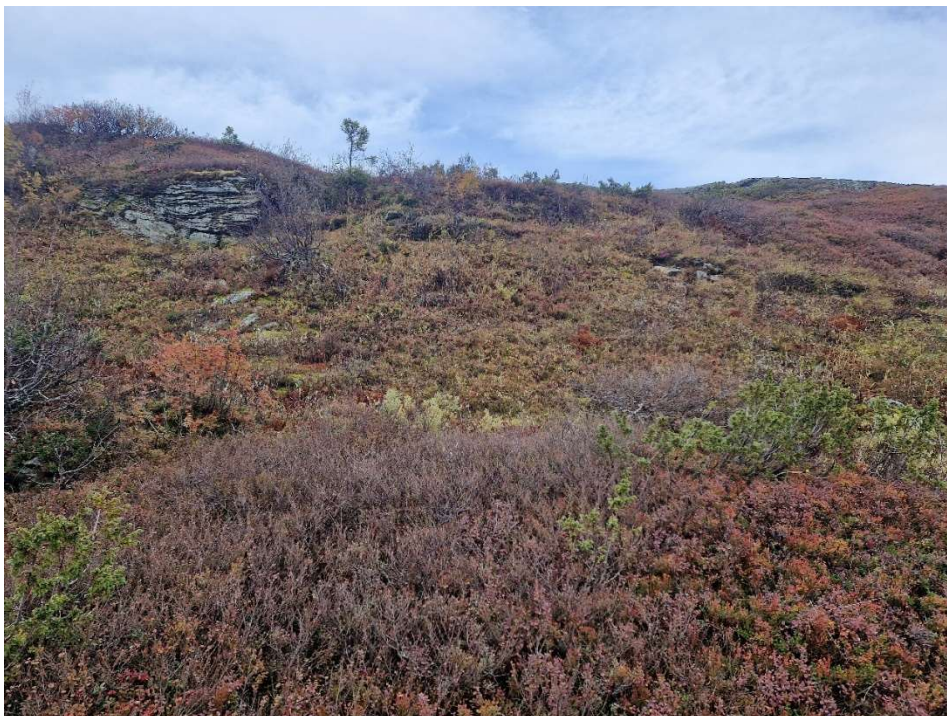
Figur 11. Markytan i slänten över vändhjulet är till stor del täckt av vegetation men det finns mindre partier med berg i dagen. Bilden är tagen mot norr (foto Tyréns, 2024-10-04).

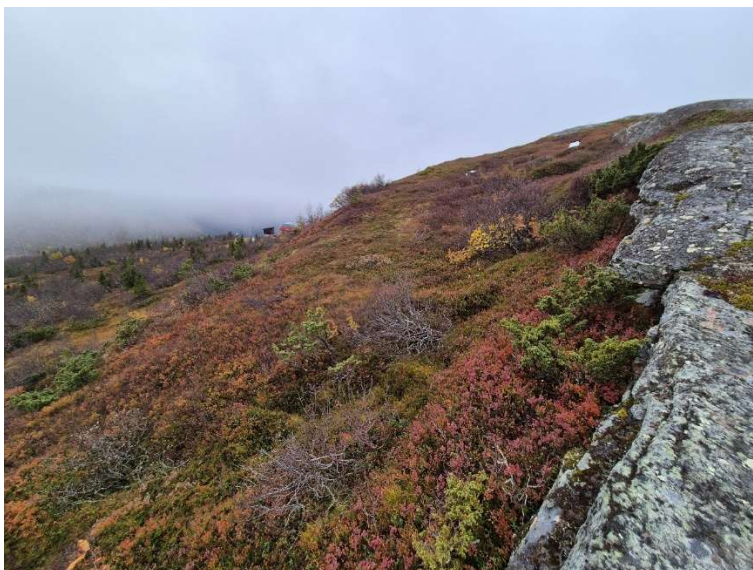
Figur 12. Berg i dagen i slänten ca 20 m ovanför vändhjulet. Bilden är tagen mot väster (foto Tyréns, 2024-10-04).

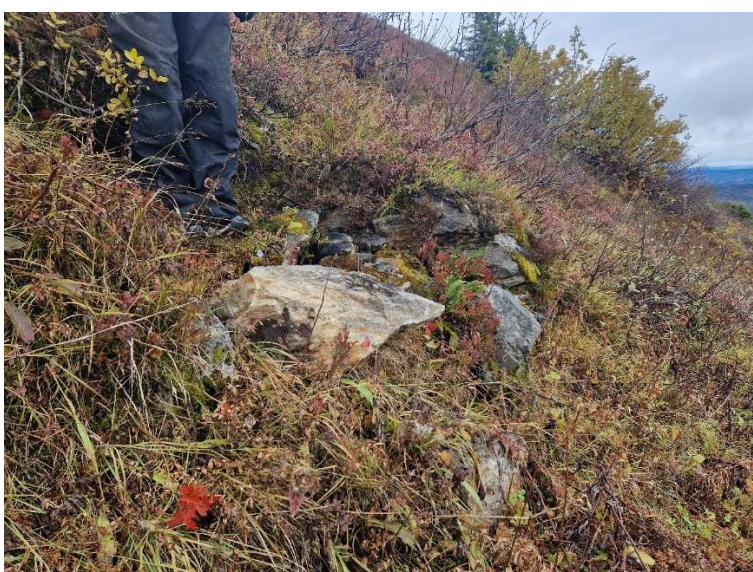
Det ligger några spridda små block i släntfoten som ser ut att ha rullat ned från slänten och det finns förutsättningar för att detta ska ske igen. Men det är få lösa block tillgängliga och dessa är små.

Figur 13. Små lösa block i slänten ovanför planerat vändhjul (foto Tyréns, 2024-10-04).

Det finns en låg slänt ovanför planerade Getvalsliften med partier av berg i dagen och små lösa block som skulle kunna komma i rörelse. På grund av blockens ringa storlek, den låga slänthöjden och en mjuk markyta bedöms inte eventuella ras kunna skada varken vändhjulet eller utgöra en risk för människor. I tillägg ligger detta området ca 50 m från liftens avstigning där

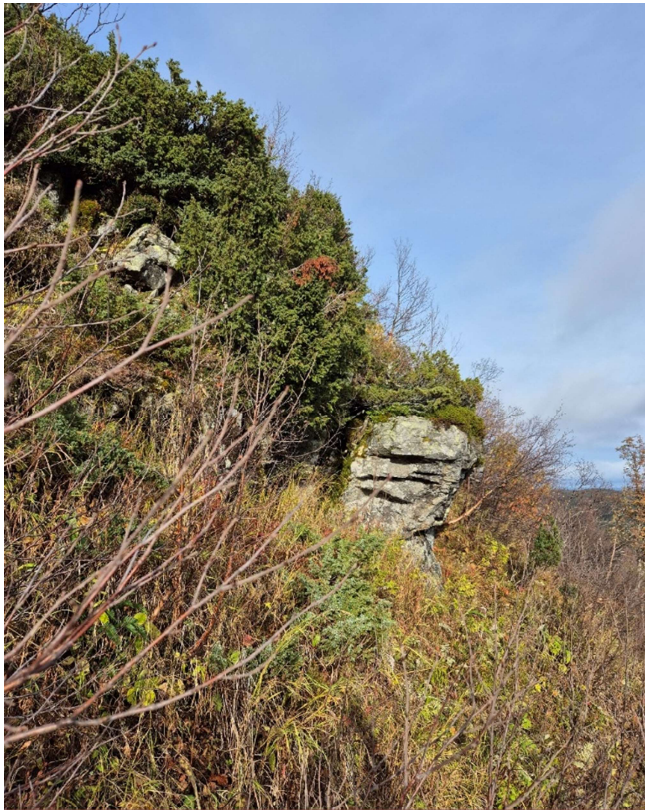
Fältinventeringen av de identifierade branta slänterna på Getvalens sydöstra sida bekräftade resultatet från GIS-analysen. Överst i slänten fanns ett brant parti (ca 2-4 m högt) med berg i dagen och lösa block (figur 14). Den branta slänten under detta bestod till dels av en gammal talus täckt av vegetation (figur 15). Det fanns enstaka nedfallna block utanför den branta gamla talusen, men dessa låg fortfarande inom den förväntade transportsträckan från GIS-analysen.

Figur 14. Berg i dagen på Getvalens sydöstra sida, i toppen av det potentiella utfallsområdet från GIS-analysen. Bilden är tagen mot öster (foto Tyréns, 2024-10-04).

Ett annat potentiellt riskområde ligger inom naturmarken på Getvalens sydöstra sida. Fältinventeringen visade att det finns berg i dagen och större lösa block som skulle kunna komma i rörelse. Baserat på inventering av nedfallna block och markytans beskaffenhet så bedöms eventuella rasmassor stoppa inom naturmark i enlighet med resultaten av GIS-analysen. Avståndet mellan pisten och den längsta förväntade transporten av rasmassor är ca >68 m. Eventuella rasmassor från Getvalen bedöms därmed inte utgöra någon risk för människors liv och hälsa inom planerade pister och liftområden.

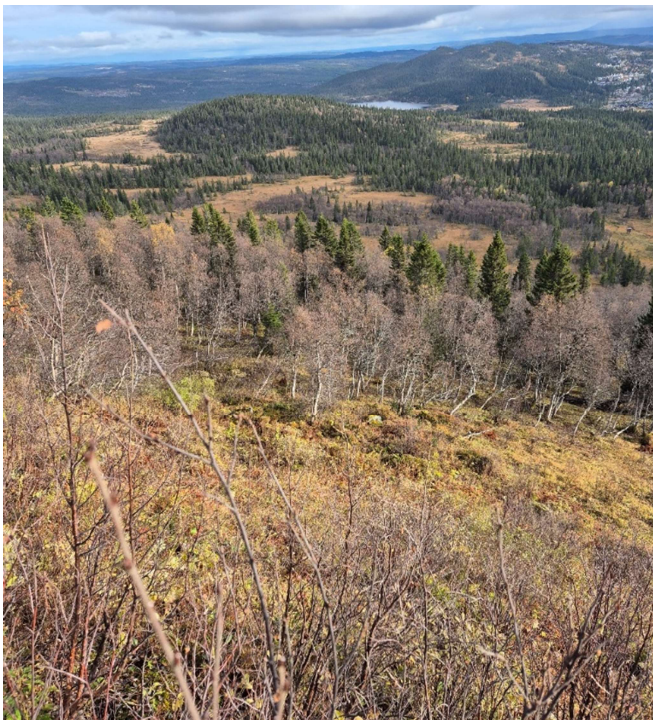
Figur 15. Bilden är tagen från den branta slänten på Getvalens sydöstra sida och ned i fallriktningen mot söder (foto Tyréns, 2024-10-04).

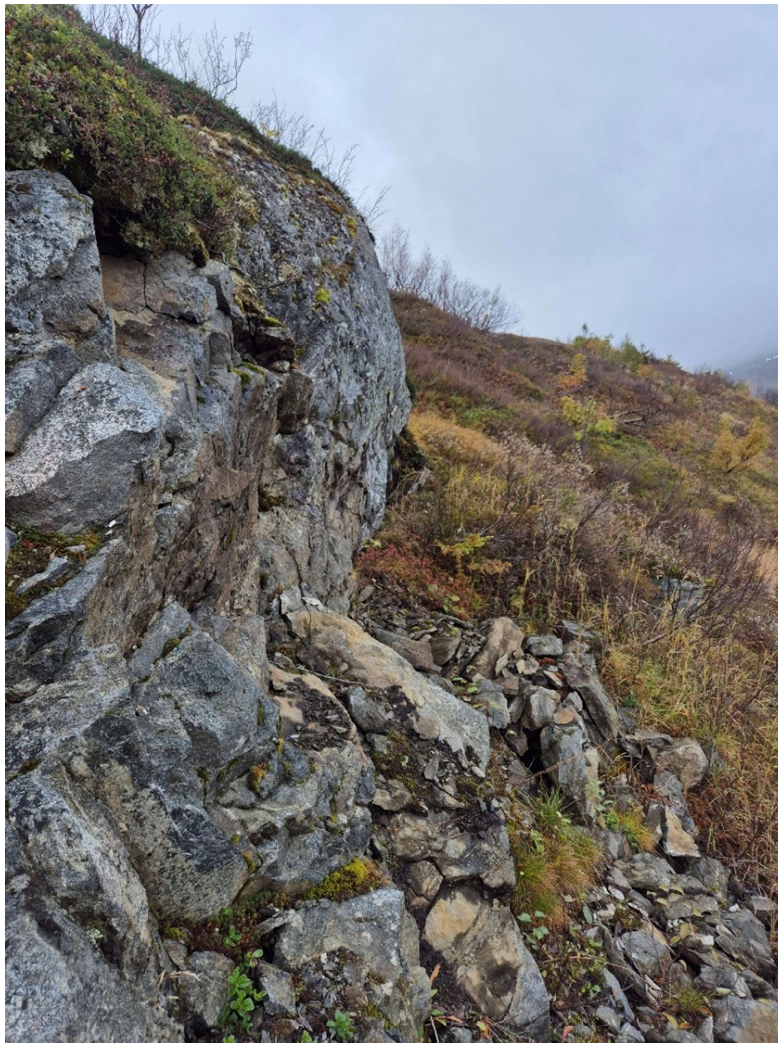
Fältinventeringen av de identifierade branta slänterna på Totthummeln's östra sida bekräftade resultatet från GIS-analysen. Överst i slänten fanns branta partier med berg i dagen och lösa block (figur 16). Stora delar av det utpekade riskområdet är dock täckt av vegetation (figur 17). Det högsta och mest sammanhållande bergpartiet ligger ovanför änden av den serviceväg som går längs delar av Sadelexpressliften (figur 18).

Figur 16. Berg i dagen och lösa block på Totthummeln's östra sida, i toppen av det potentiella utfallsområdet från GIS-analysen (foto Tyréns, 2024-10-04).

I det potentiella riskområdet som ligger på Totthummeln's östra sida visar inventeringen att det finns berg i dagen och lösa block som kan komma i rörelse. Observationer av nedfallna block stämmer väl överens med GIS-analysens transportsträckor. Avståndet mellan den maximala transportsträckan och planområdet är  $\geq 5$  m. Eventuella rasmassor bedöms från Totthummeln bedöms inte kunna påverka planen.

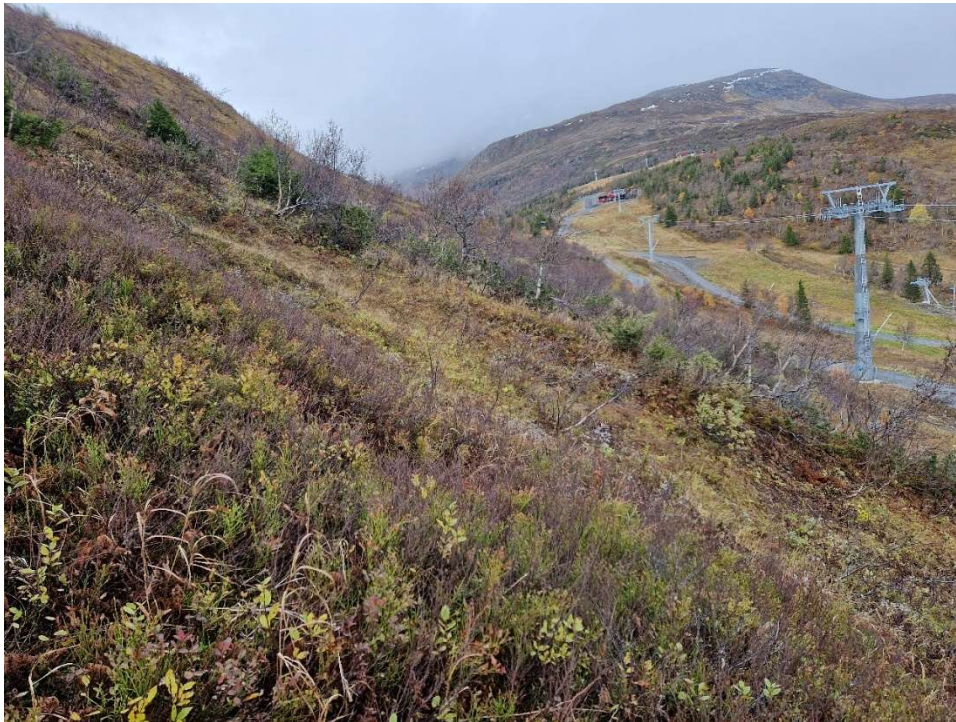
Figur 17. Markytan i de branta slänterna på Totthummeln är till stor del täckt av vegetation. Bilden är tagen mot norr, ovanför servicevägen till Sadelexpressliften (foto Tyréns, 2024-10-04).

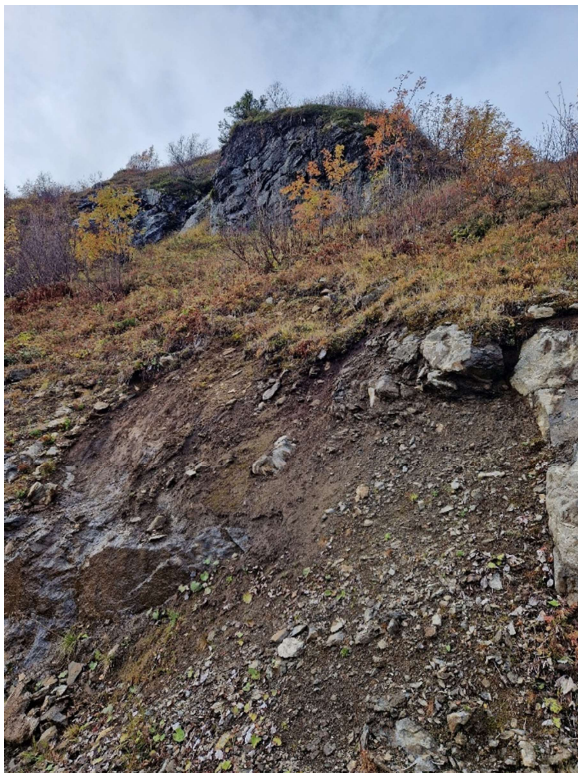
Figur 18. Berg i dagen och aktiv erosion på Totthummeln, ovanför änden av servicevägen till Sadelexpressen. Bilden är tagen mot väster (foto Tyréns, 2024-10-04).

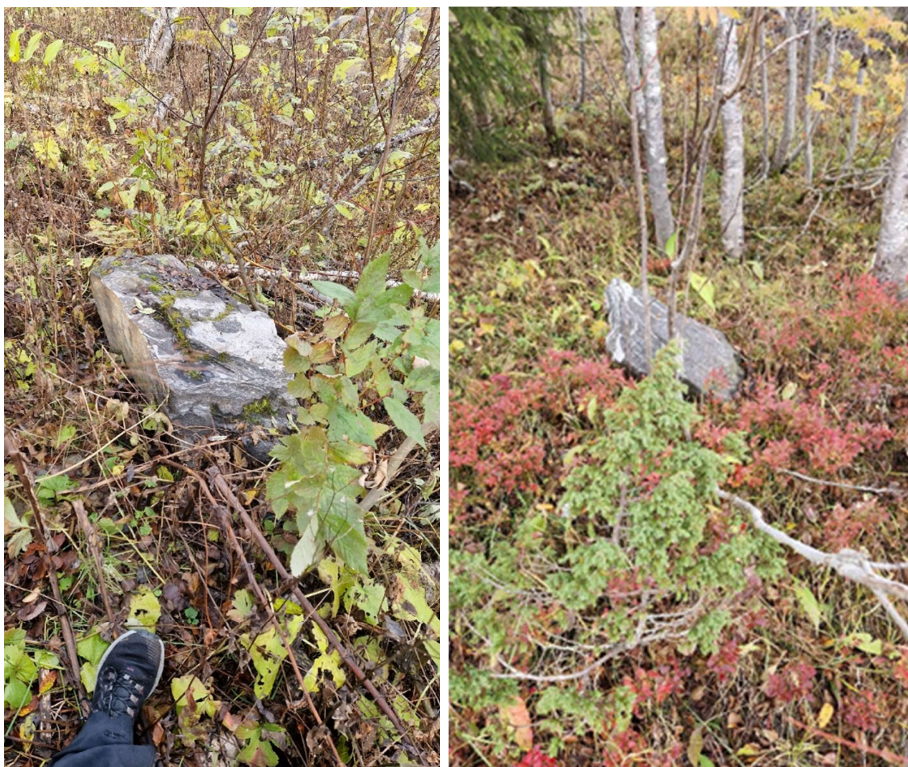
I slänterna nedanför riskområdet finns nedfallna block som visar att blocknedfall är en aktiv process (figur 19). I den norra delen har observerade nedfallna block färdats kortare sträckor och ligger på gott avstånd till planområdet. I slänten nedanför änden av servicevägen observerades nedfallna block som färdats lika långt som GIS-analysens maximala transportsträcka och har därmed stoppat några meter utanför planområdet.

Figur 19. Nedfallna block i nedre del av slänterna på Totthummelns östra sida. Bilderna är tagna i skogen mellan cykelleden och pisten, utanför planområdet (foto Tyréns, 2024-10-04).
