### Logistikbyggnad Finns slätten, Västerås

#### GEOTEKNISK UNDERSÖKNING

DATUM: 2020-11-06

SWECO CIVIL AB

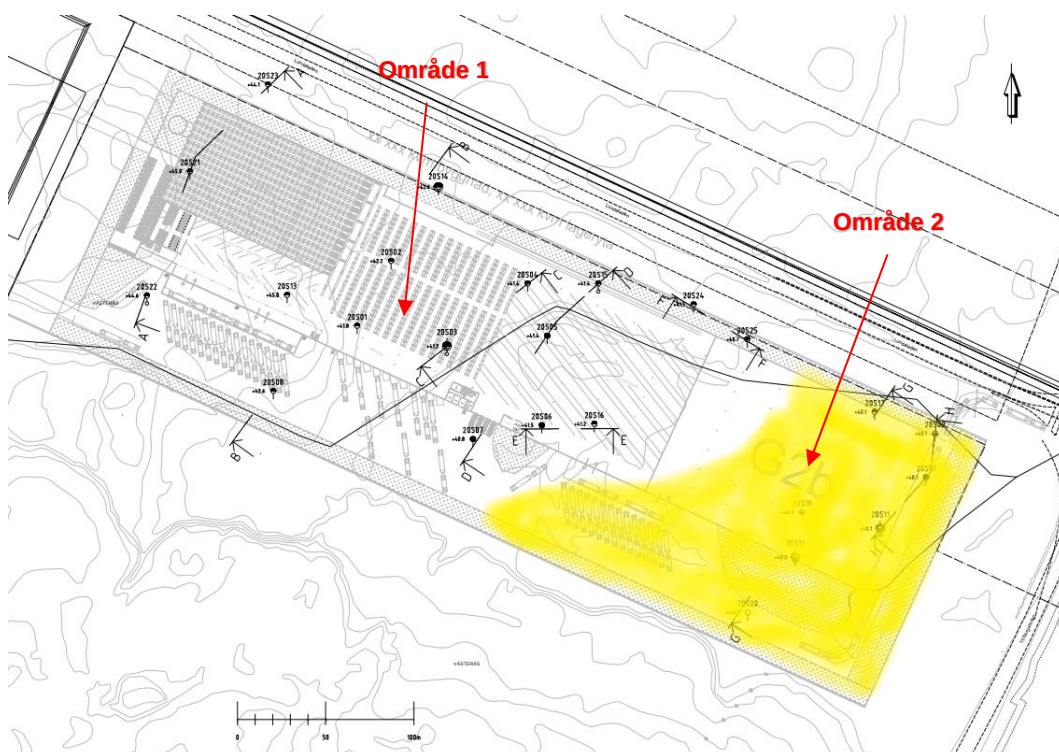
Figur 3 Områdesindelning

Området har delats i två typområden utefter de rådande marktekniska förhållanden. Generellt har ytligast stopp erhållits med slagsond vid 0,2 m under markytan i undersökningspunkt 20S23 och djupast vid ca 5,6 m i punkt 20S17. Stopp med slagsond erhållits mot fast friktionsjord, sten/block eller berg.

Under torrskorpeleran inom gulmarkerat område, figur 3, följer sandig siltig varvig lera med sandskikt ned till ca 4 meter. Under följer friktionsjord på berg. Odränerad skjuvhållfasthet har uppmätts till 13-30 kPa. Gyttja/gyttig torrskorpelera förekommer. Störd jordprovtagning i punkt 20S11 kunde inte genomföras djupare än 2 meter på grund av flytjord.

I området förekommer fyllnadsmassor i sydvästra och södöstra delen.

Inom område 1 är det generellt fastmark och berg idagen. Förekommande lös jord förutsätts grävas ut.

Inom område 2 där lerdjupet är större bör pålning övervägas beroende på vilken höjdsättning som väljs men det är inte otänkbart att schakta ur upp till 4 m inom område 2.

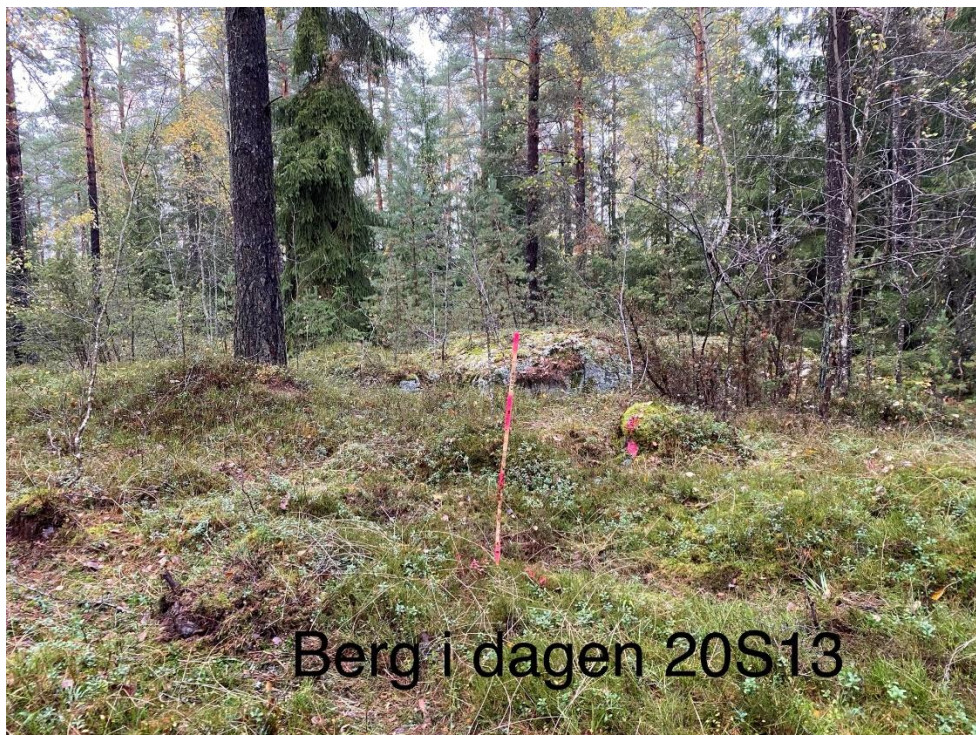
Inom detta område finns berg i dagen, strax väster om punkt 20S13, figur 4.

Figur 4 Berg i dagen väster om punkt 20S13
