## HL Taigabas

### Naturvärdesinventering för ett område Rörbäcksnäs i Malung - Sälens Kommun

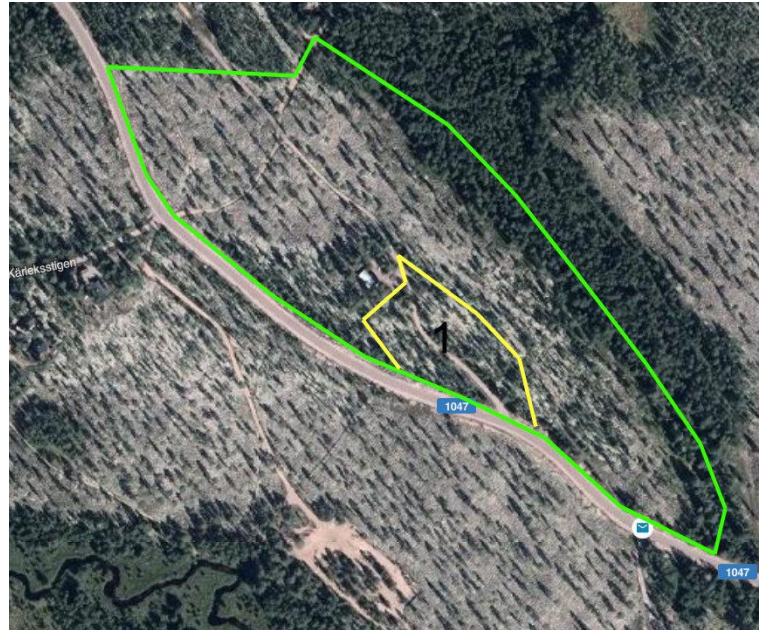
Inventerat område är markerat med grön avgränsning. Det numrerade området beskrivs i texten.

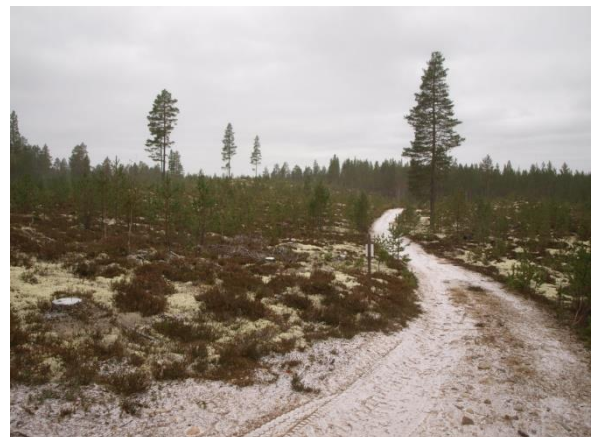
Vy mot NV över plantskogen

Området ligger enligt SGU på berggrund av sandsten. Jordarten är sediment av mäktigt djup. Ett av skogsbruk starkt påverkad skogsmark. I övre NO kanten löper en delvis grävd större bäck "Mobergskanalen" kantad av en yngre tallgallringsskog. Som tydligt framgår av kartan består största övriga delen av en tallplantskog som varit kraftigt markberedd med harv. I den centrala delen finns förutom en liten villatomt ett starkt olikåldrigt glest tallbestånd. Området korsas av en traktorväg och ett antal cykelstigar. I SV avgränsas området av Länsväg 1047. Topografiskt är området flackt och hydrologiskt torrt. Fältskiktet är av lavtyp och bottenkikt av tillhörande triviala lavar.

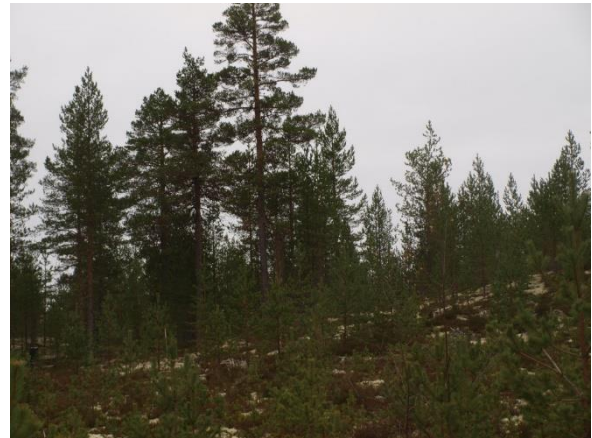
Området som på kartan är märkt "1" har en svag tallkontinuitet genom några gamla tallar och stubbar och beståndsstrukturen vittnar om inte alltför kraftig påverkan av skogsbruk. Fattigt på död ved eller andra naturvärdesbärande element. Här hittas motaggsvamp *Sarcodon squamosus* NT (nära hotad) på två typiska växtplatser SWEREF TM 6778 217/383 032 och 6778 160/383 075 samt dropptaggsvamp *Hydnellum ferrugineum* som kan anses som svag signalart för tallkontinuitet. Detta lilla område utsätts för visst slitage genom cykling och tramp som till och med kan vara positivt då fältskiktet störs på lämpligt sätt för en del marksvampar och örter. På grund av den ändå mycket enahanda miljön sätts naturvärdet till "Visst"

Delområde 1 med skiktat tallbestånd.

Ett i princip fullständigt trivialt område sånär som på hänsynsyta 1. Så länge som de gamla tallar som står invid de två platserna plus liten skyddszon för motaggsvampen finnas kvar borde de överleva. Det kan ändå tyckas onödigt att exploatera detta område ifall villatomten ska finnas kvar. Tillfartsvägen till denna tomt är kritisk för växtplatserna och måste hanteras med förstånd. Nu är rödlistenivån NT inte i topp men kan planer justeras så är det önskvärt. Onödigt sedimentsläckage och olje/bränslespill behöver starkt undvikas till bäcken. Inte minst

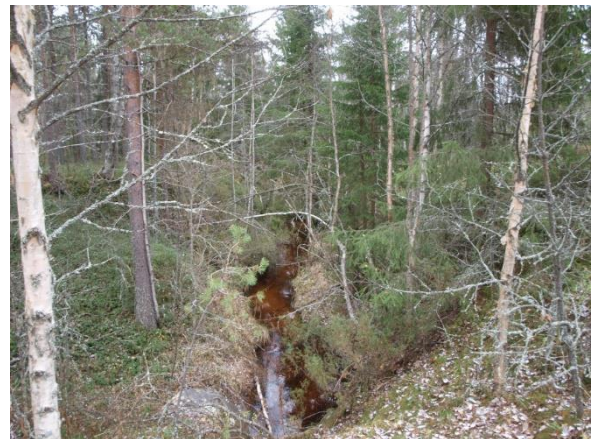
Den större bäck som nämnts är kraftigt påverkad och hyser inga påtagliga värden. Den ligger djupt nedskuren/grävd och utsätts därför måttligt av exponering men är känslig för sedimentslamning och näringsläckage som torde ske ofta. Den nyligen avverkade ytan är helt utan naturvärden.

Den delvis grävda bäcken

som den mynnar i en omtyckt badplats. Då etablerade cykelleder går genom området bör samråd vad gäller dessa genomföras. I övrigt är det ur naturvårdssynpunkt lämpligt område att ta i anspråk.

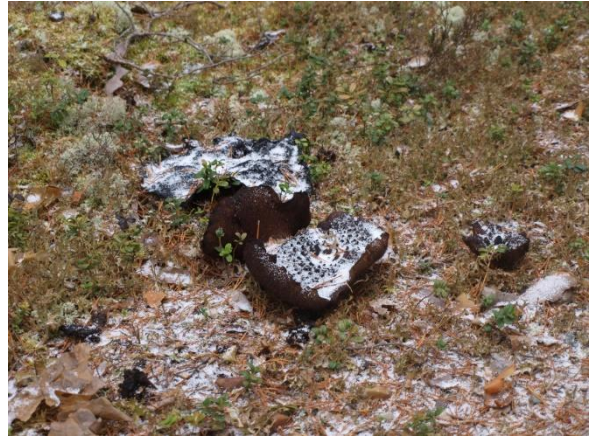
Motaggsvamp
