PM Geoteknik

# UTREDNINGAR FÖR DETALJPLAN VIKLIFTEN OCH GETVALEN I ÅRE, SKISTAR

Slutrapport, Rev. B

**Uppdrag:** 328739 Utredningar för detaljplan Vikliften och  
Getvalen i Åre, Skistar  
**Titel på rapport:** PM Geoteknik  
**Status:** Slutrapport  
**Datum:** 2023-02-06

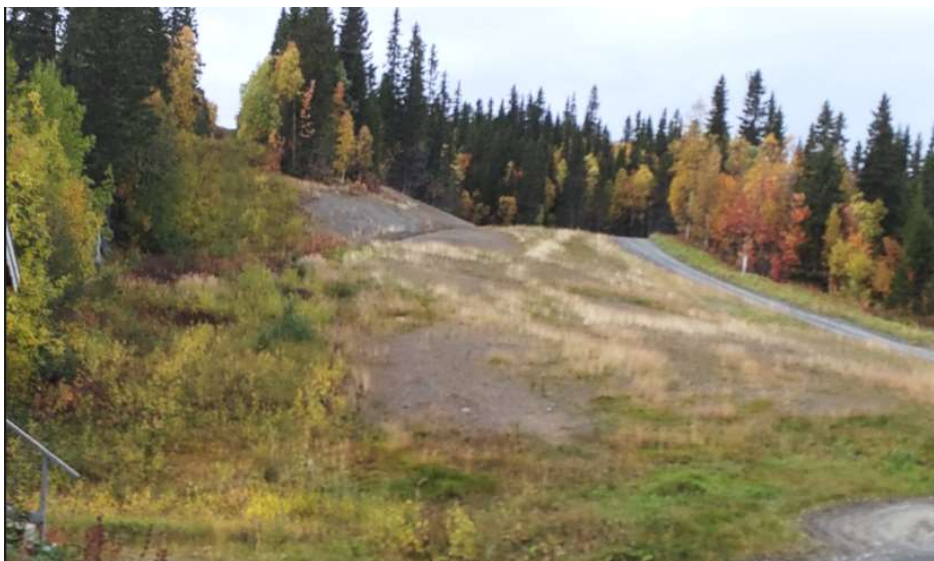
Vikliften är byggd i tidigare liftgata för nu riven lift och marken består av lägre växtlighet, se Figur 3. Ovanför Vikliften har berg i dagen påträffats.

Figur 3. Äldre "liftgata" i nedre delarna av Vikliftens planerade läge, foto Tyréns.

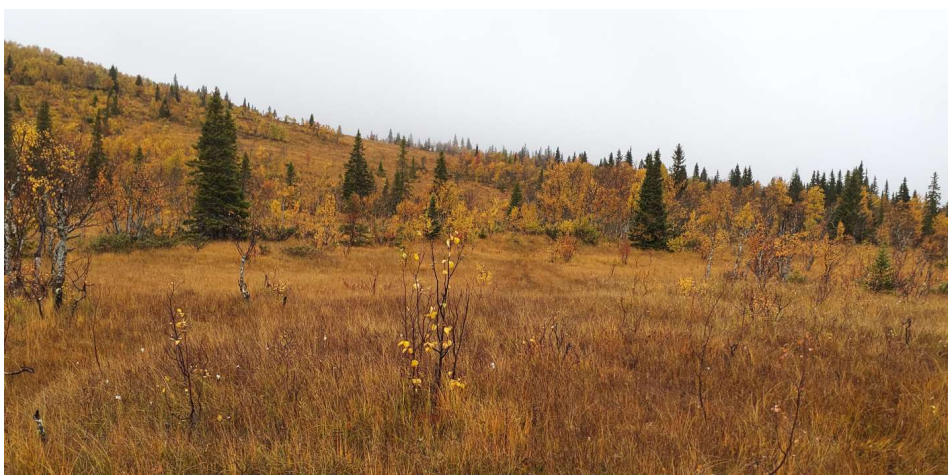
Vid starten för Getvalsliften består marken av myrmark, se Figur 4. Därefter är det lägre växtlighet och mindre träd och Getvalsbäcken rinner genom området. Ovanför planerad lift har ett område med berg i dagen påträffats.

Figur 4. Myrmark i nedre delarna av Getvalsliftens planerade läge, foto Tyréns.

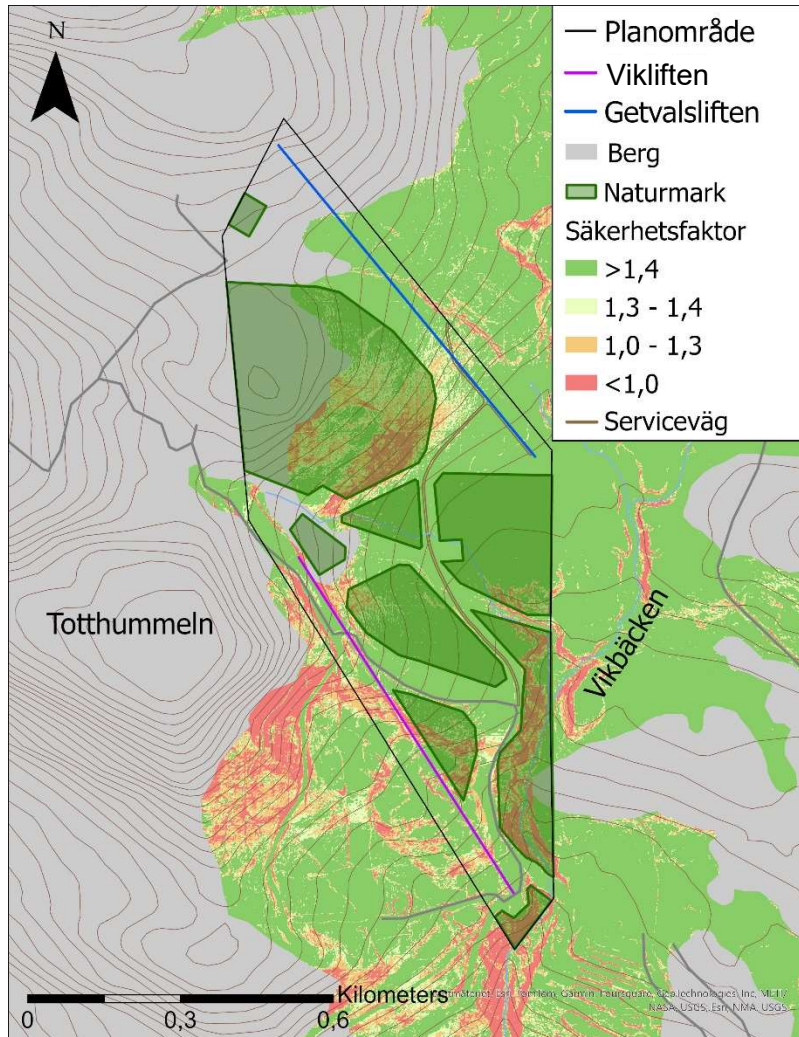
Figur 11. Utvärderad totalsäkerhetsfaktor ( $F_{c\phi}$ ) enligt generell jordmodell för Vikliften och Getvalsliften. Mörkgröna fält är områden klassade som naturmark i plankartan.

Resultatet för utförda översiktliga stabilitetsberäkningar ger underlag för att slänter  $<17^\circ$  har en totalsäkerhetsfaktor  $F_{c\phi} > 1,4$ . Vid släntlutning  $17-20^\circ$  ligger totalsäkerhetsfaktorn beräkningsmässigt på ca  $F_{c\phi} = 1,2-1,3$  och kring släntlutning  $25^\circ$  ligger den beräkningsmässigt kring 1,0. Dessa relativt låga säkerhetsfaktorer är framförallt ett resultat av att en låg friktionsvinkel använts i den ytnära moränen (0-3 m). Den låga friktionsvinkeln kommer bland annat av att utförda sonderingar är placerade i områden med utfylld morän i ytan. Det är alltså mycket troligt att den naturliga moränen på resterande naturliga delar har högre friktionsvinkel i ytan.

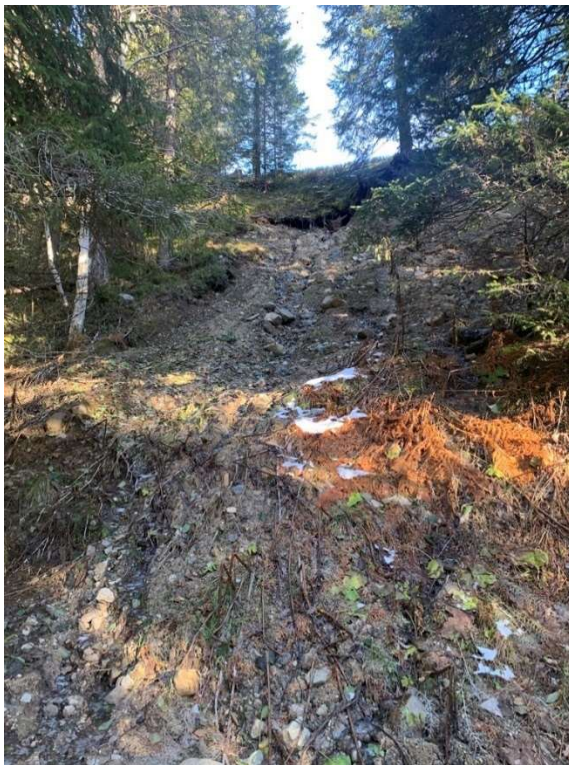
För övriga områden visar utförda stabilitetsanalyser att planområdet uppfyller ställda krav på stabiliteten. Under inventeringen av området observerades inga skred eller ras inom planområdet. Utanför planområdet ca 200 m nedströms längs Vikbäcken observerades dock ett ytligt skredärr på ravinens östra sidoslänt (se Figur 12). Slänten där detta skred har utlösts påverkas inte av planområdet, men belyser betydelsen av att inte öka förutsättningarna för skred i branta slänter med erosionskänsliga jordarter.

Figur 12. Ytligt skredärr utanför planområdet, ca 200 m nedströms Vikbäcken (foto Tyréns).

För att bibehålla stabiliteten i planområdet är det viktigt att befintliga grundvatten- och avrinningsförhållanden bibehålls så långt som möjligt. Inga koncentrerade flöden bör ledas över befintliga slänter. All byggnation bör utföras på ett sådant sätt och med sådana material att störningen på vatten- och grundvattenrörelser hålls så liten som möjligt. Inga större schakter bör utföras i befintliga slänters fot utan vidare utredning hur detta

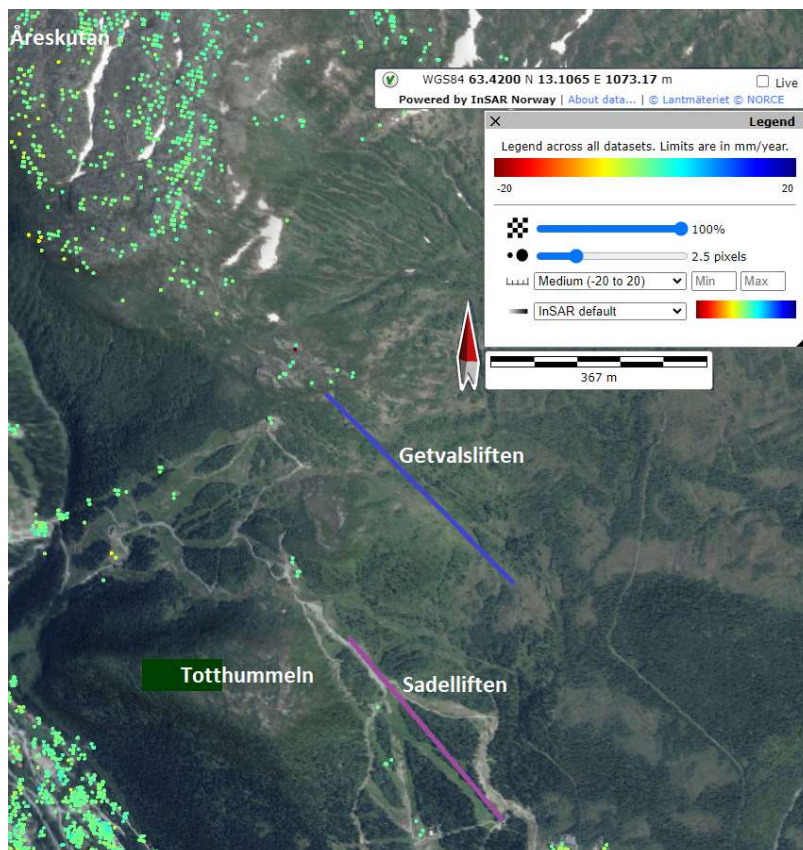
Terrängskuggning över området visar enbart historiska bergskred från tiden efter senaste istiden när stabilitetssituationen var betydligt sämre än idag (figur 6). Det har inte observerats några nutida bergskred eller tecken på stora instabiliteter (öppna sprickor, stora nedsjunkna bergblock) för området. Ovanför Getvalsliftens planerade bergstationen finns ett brantare område med en del berg i dagen. Rymdstyrelsens karttjänst InSAR, med markrörelsedata från satellitbaserad radar, visar inga tecken på bergrörelser i det området eller på Åreskutan högre upp i terrängen, se figur 13 (© Rymdstyrelsen, 2023-11-28).

Figur 13. Markrörelser från satellitbaserad radar visualiserade som punkter. Punkterna är färgkodade enligt en skala där rörelse anges i mm/år (Modifierad från Rymdstyrelsen, 2023-11-28). Notera att Sadelliften är en äldre benämning på liften som nu heter Vikliften.

Se tillägg till PM, Rapport Bergteknik (Tyréns, 2024-10-25), en separat rapport som presenterar underlag för bedömningar gällande blocknedfall och bergras.

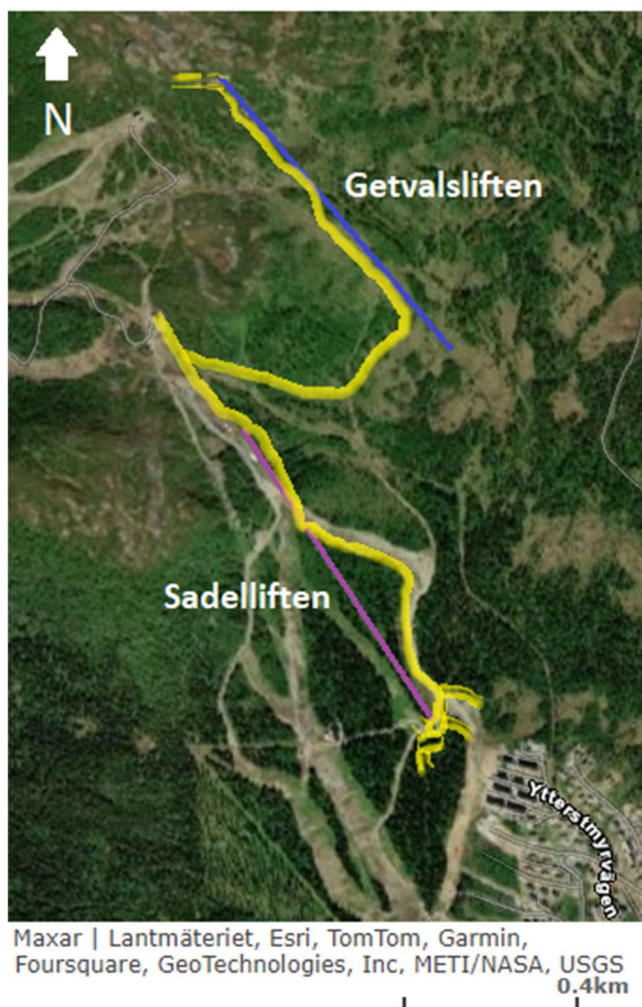
I augusti 2023 föll stora mängder nederbörd över området i samband med ovädret Hans. Den inventering av eventuella erosionsskador som utfördes av Tyréns den 15 augusti 2023 visade att planområdet i stort var opåverkat trots att samma oväder orsakat stora skador i närbelägna Mörviksån och Åre by. De delar som inventerades var sträckningarna för planerade Getvalsliften, delar av pisterna som binder ihop liftarna, övre delen av Vikliften och området kring Vikliftens dalstation samt området där Vikbäcken leds under skidvägen (se Figur 14). Detta visar att området är relativt robust för stora nederbördsmängder.

Figur 14. Gula markeringar visar översiktligt vilka sträckor som inventerades 2023-08-15. Notera att Sadelliften är en äldre benämning på liften som nu heter Vikliften.

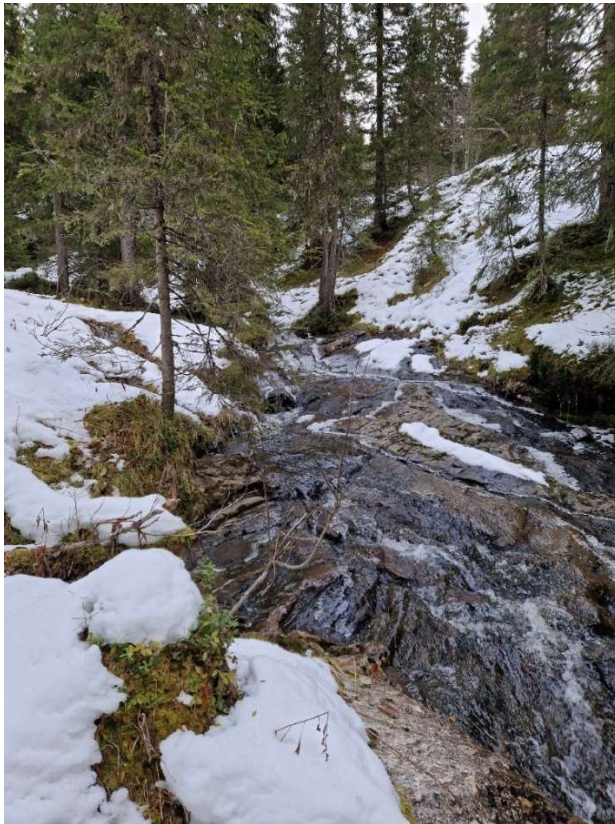
I sidoslänterna mellan Vikbäcken och befintliga pister observerades några rinnstråk. Inventering av bäckravinen visade att det finns erosionsskador men att dom är få, relativt grunda och främst belägna nedströms Vikliftens dalstation (se Figur 16).

Figur 15. Vikbäcken har eroderat ner till berg. Fotot är taget i ravinen, ca 140 m uppströms Vikliftens dalstation och inom planområdet (Tyréns, 2023-10-19).

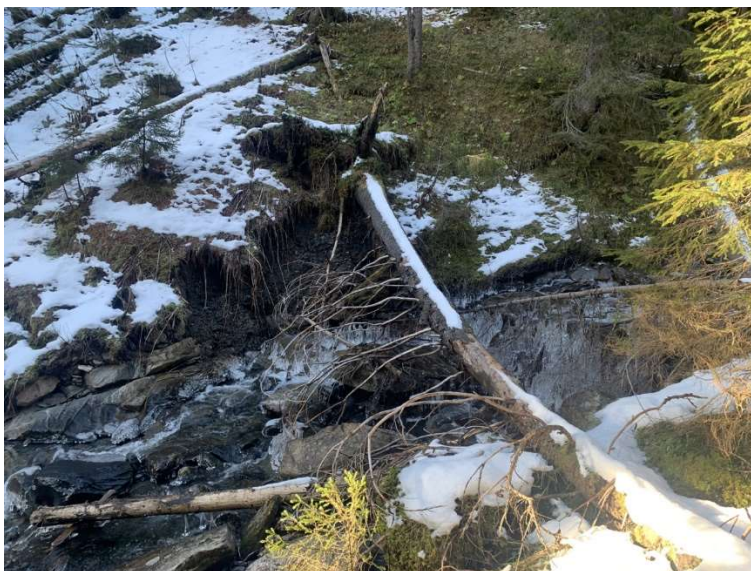
Figur 16. Erosionsskada och kullfallna träd i Vikbäckens ravin ca 120 m nedströms Vikliftens dalstation och utanför planområdet (foto Tyréns, 2023-10-20).

Det finns förutsättningar för att slamströmmar ska uppstå i Vikbäckens bäckravin under befintliga förhållanden. Exploatering kan innebära borttagning av vegetation, förändringar av vattnets flödesvägar och ökade rinnhastigheter vilket kan ge ökad risk för slamströmmar.
