# Tågtunnlarna genom Hallandsås Omgivningspåverkan

Slutrapport Ekologiskt kontrollprogram

2016-06-13

Publikationsnummer: 2016:086

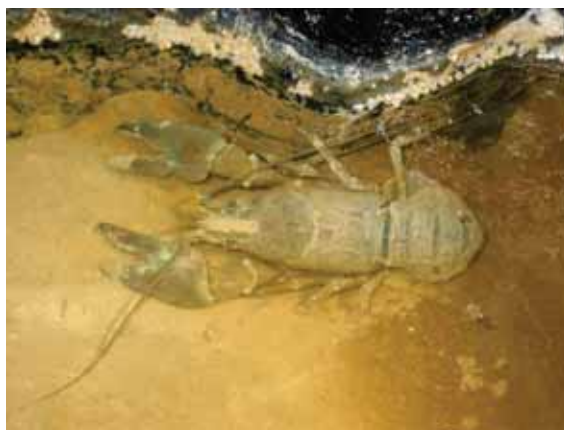
Död signalkräfta i Lyabäcken efter utsläpp av bentonitlera och cement. 2003-07-22.

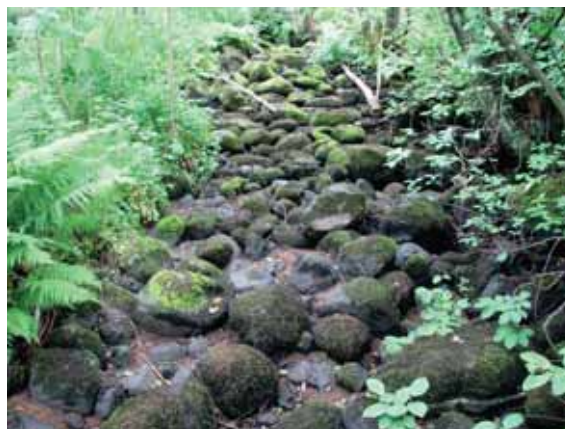
Vid byggnationen av det östra tunnelröret var den mellersta delen av bäckfåran uttorkad under långa perioder mellan juni 2009 och augusti 2010. I samband med nederbörd var dock bäcken vattenförande även under denna period. Även vid byggnationen av det västra tunnelröret minskade vattenföringen och delar av bäcken torkade ut. Denna gång blev påverkan mer kortvarig och perioden med påtaglig påverkan begränsades till delar av 2013. Påverkan på vattenföringen i bäcken kan tydligt kopplas till registrerade nivåvariationer i grundvattnet (se vidare 4.1 Grundvatten).

Uttorkad bäckfåra. Lyabäcken uppströms provstation Q09, 11 juni 2009.

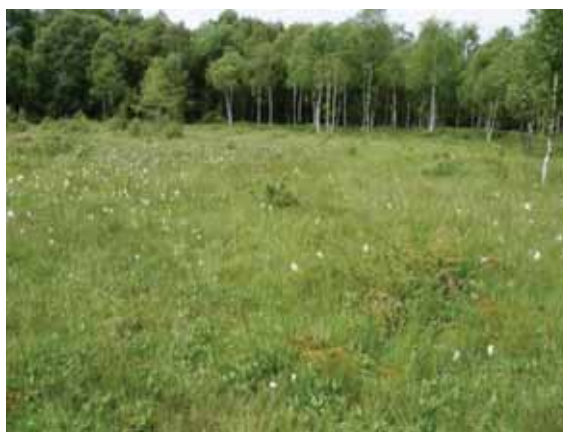
Till skillnad från Böskestorp har påverkan på vegetationen i Severtorpsytan varit mycket tydlig (figur 50 och 51). Påverkan från TBM-driften 2007 innebar att delar av mosstäcket dog. Detta innebar att flera levermossor försvann och flera bladmossor, såsom några vitmossor och spjutmossa, gick tillbaka tydligt. Samtidigt minskade flaskstarr och vattenklöver. Rundsilesår noterades inte alls 2007 och 2008. Även i de mer eller mindre öppna kärren inom tilläggslokalerna 2, 3 och 4 (se figur 44) har påverkan märkts på likartat sätt som i Severtorpsytan (N02).

Kontrolltyta Severtorp (N02), betat kärr (juli 2014).

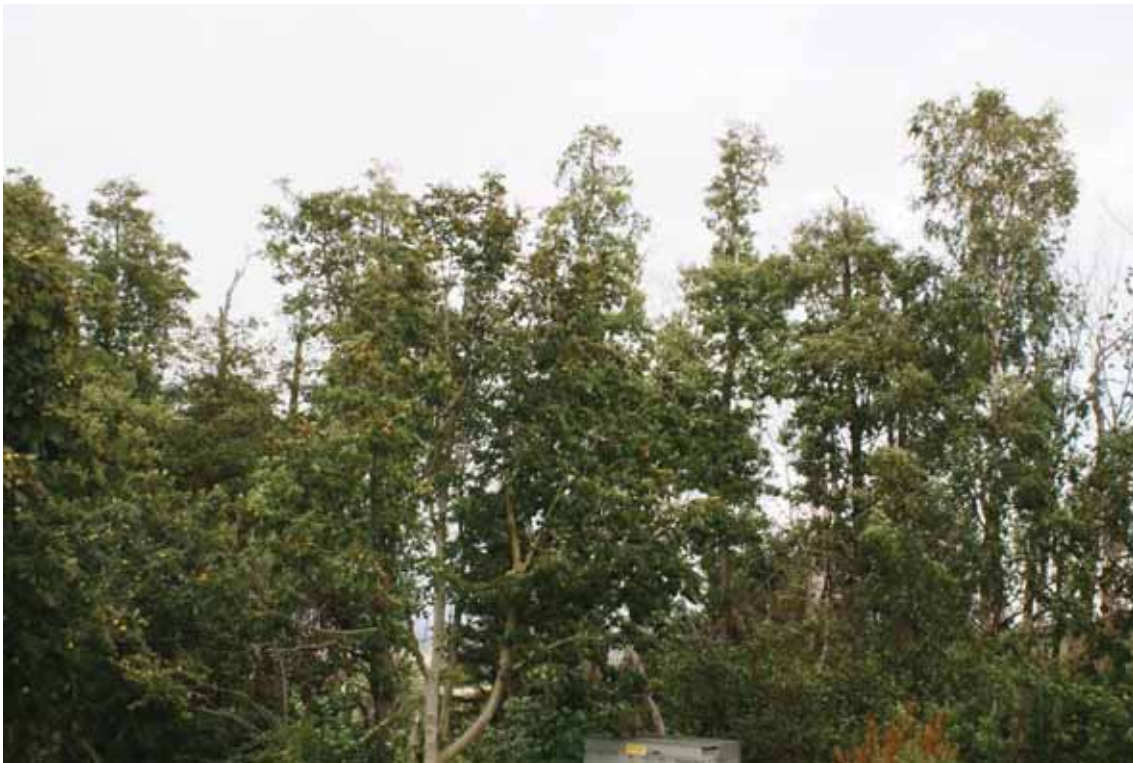
Figur 82. Klibbalsyta nr. 70, flera av klibbalarnas kronor har dött endast halva stammar finns kvar

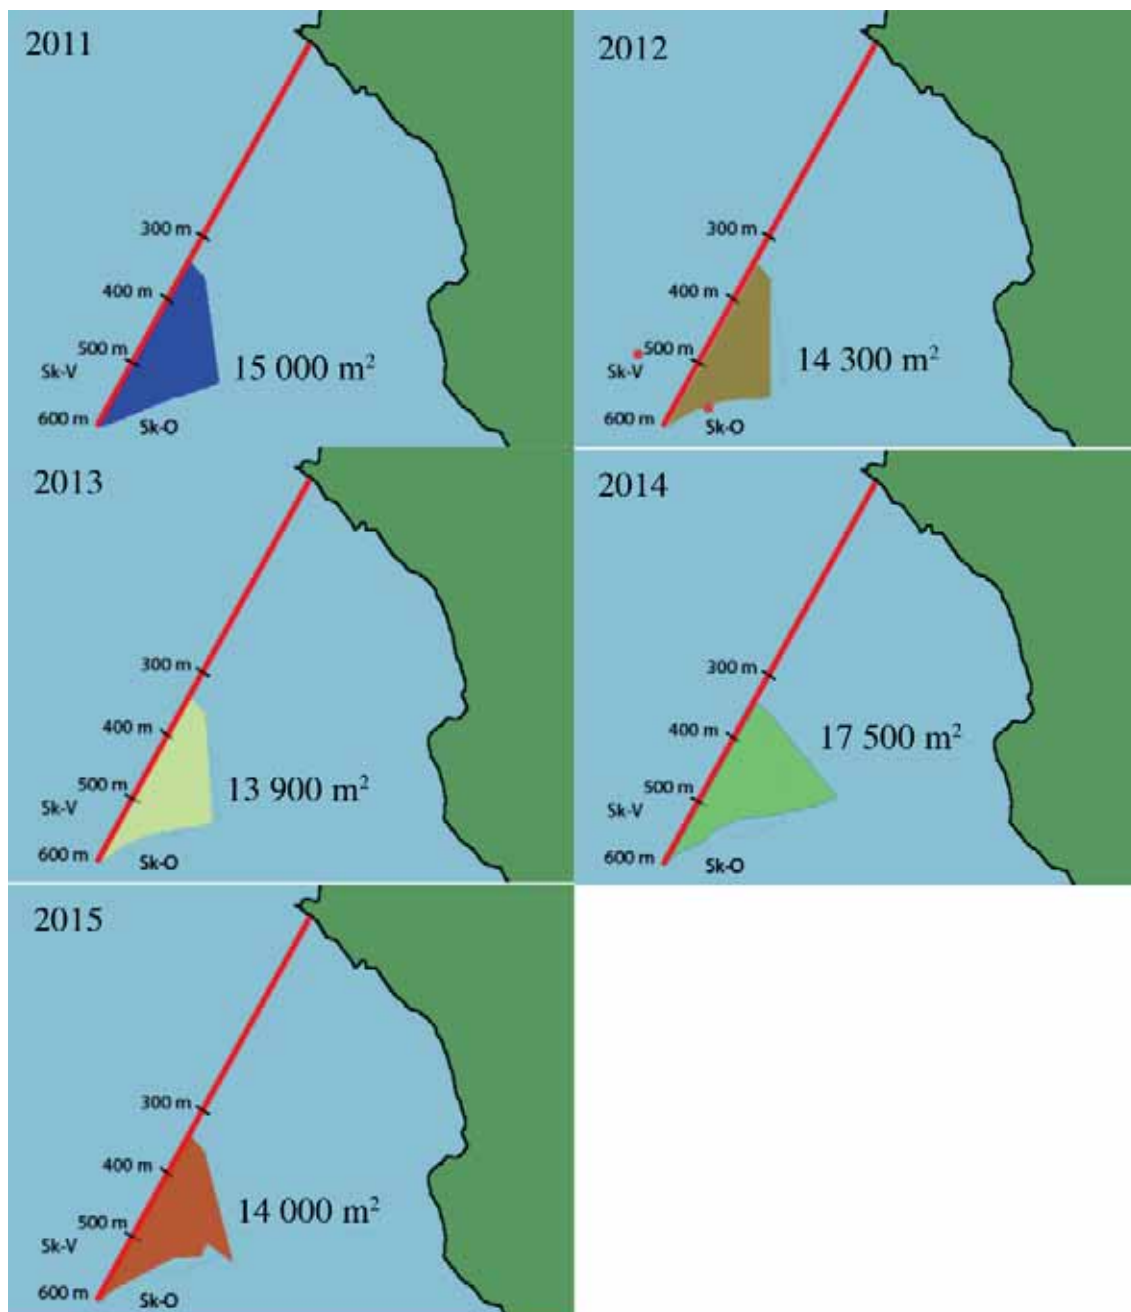
Figur 91. Röret i Skälderviken (röd linje) samt utbredningen av avvikande område med grov, svallad sand och grus. Ursprungligen bestod området av fin sand.
