# Västerås stad

# Malmbacken, Gäddeholm

## Detaljplan

PM, Geoteknik (PM/Geo)

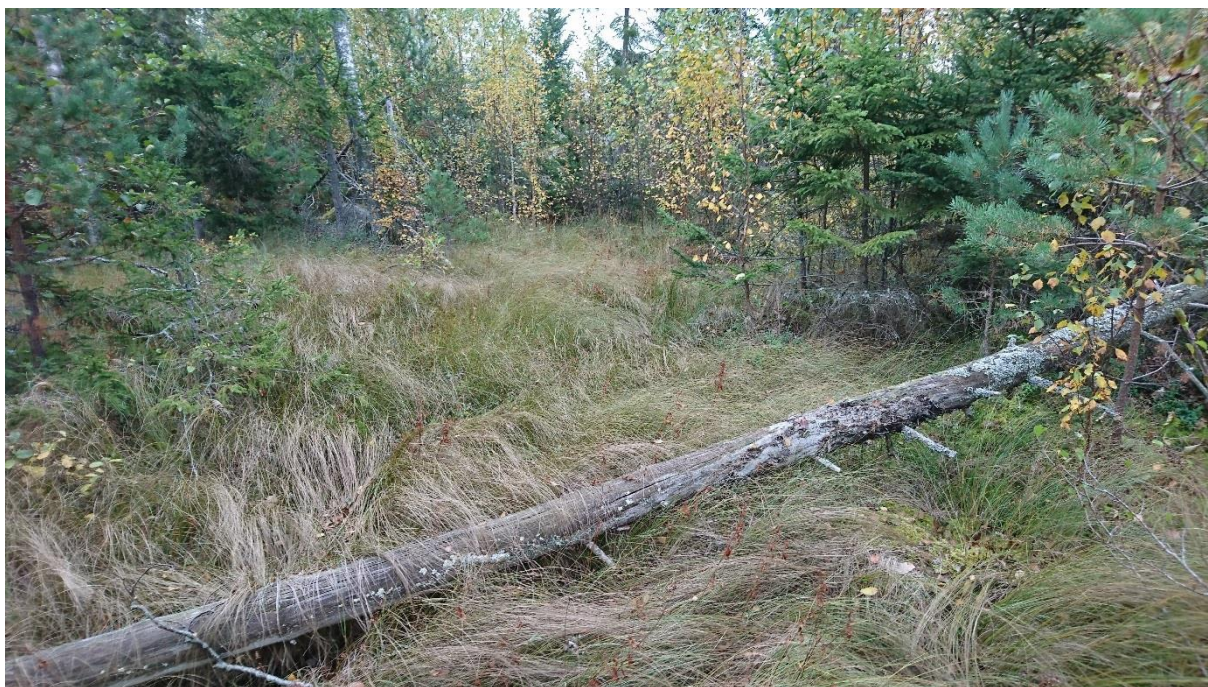
Genom området slingrar sig en bäck vars sträckning framgår av bild 1. Kring denna bäck planeras främst grönytor. Vid denna bäck samt även lokalt på andra platser inom området är marken relativt plan och här förekommer till viss del mindre mossar, kärr och våtmark.

*Bild 2; Exempel på våtmark inom området med rik gräsvegetation.*

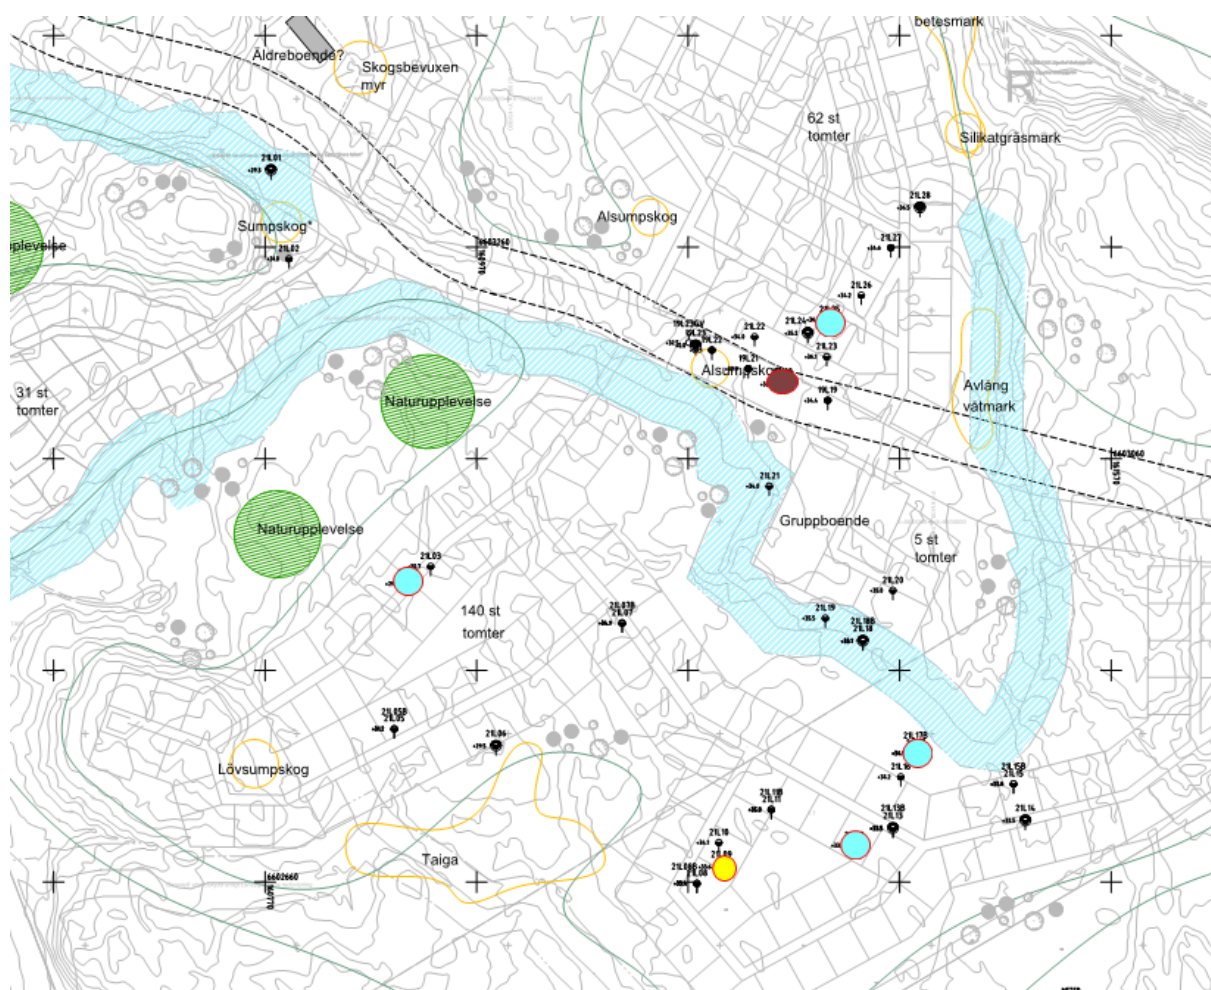
I flera punkter förekommer organisk ytjord, t.ex. i form av torv, som i de flesta punkterna har en mäktighet på maximalt 0,5 m. I en punkt har ca 1 m torv påträffats.

I flera punkter har lera påträffats, denna lera är då i de flesta fall genomgående av torrskorpekaraktär och/eller uppvisar ett stort inslag av silt- och sandskikt. Denna lera sträcker sig normalt ej djupare än ca 1 m ned under markytan, i några fall dock till ca 1,5 m djup. I en punkt har något lösare lera påträffats som sträcker sig till ca 2 m djup.

*Bild 5; Undersökningspunkter inom området. Med gul ring har punkt markerats där lösare lera förekommer ned till 2 m djup och med brun ring punkt där 1 m torv har påträffats. I punkter markerade med blå ring förekommer torv med en mäktighet av ca 0,75 m.*

I anslutning till det område där en punkt har markerats med gult i bild 5 kan lös lera förekomma, varför ytterligare undersökning även kan krävas för tomterna i anslutning till detta område.

Även för byggnader som är att hänföra till Geoteknisk kategori 1 (GK1) kan kompletteringar behöva göras där dessa ligger inom områden med risk för förekomst av lös lera (se bild 5). Ev. kan det i dessa lägen vara tillräckligt med provgropsgrävning eller t.o.m. grundbottenbesiktning.

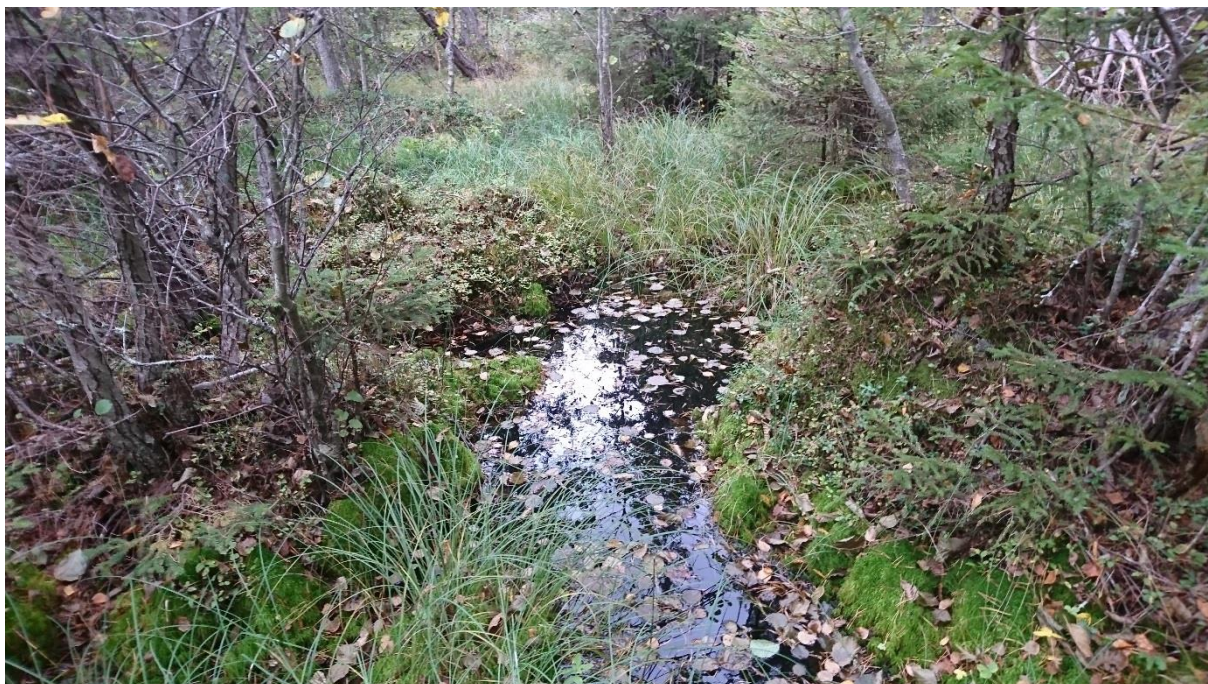
*Bild 6; Kärrmark med vatten i markytan.*

Inom de dalgångar och sankmarker som förekommer inom området kan grundvattenytan förutsättas ligga nära markytan. Inom höjdområdena finns inga naturliga förutsättningar för bildandet av grundvattenmagasin, med undantag för ev. fickor i berget. Från höjdområdena bedöms regnvattnet till stor del rinna av ned mot lägre liggande mark. Området avvattnas även av den bäck som passerar igenom det.

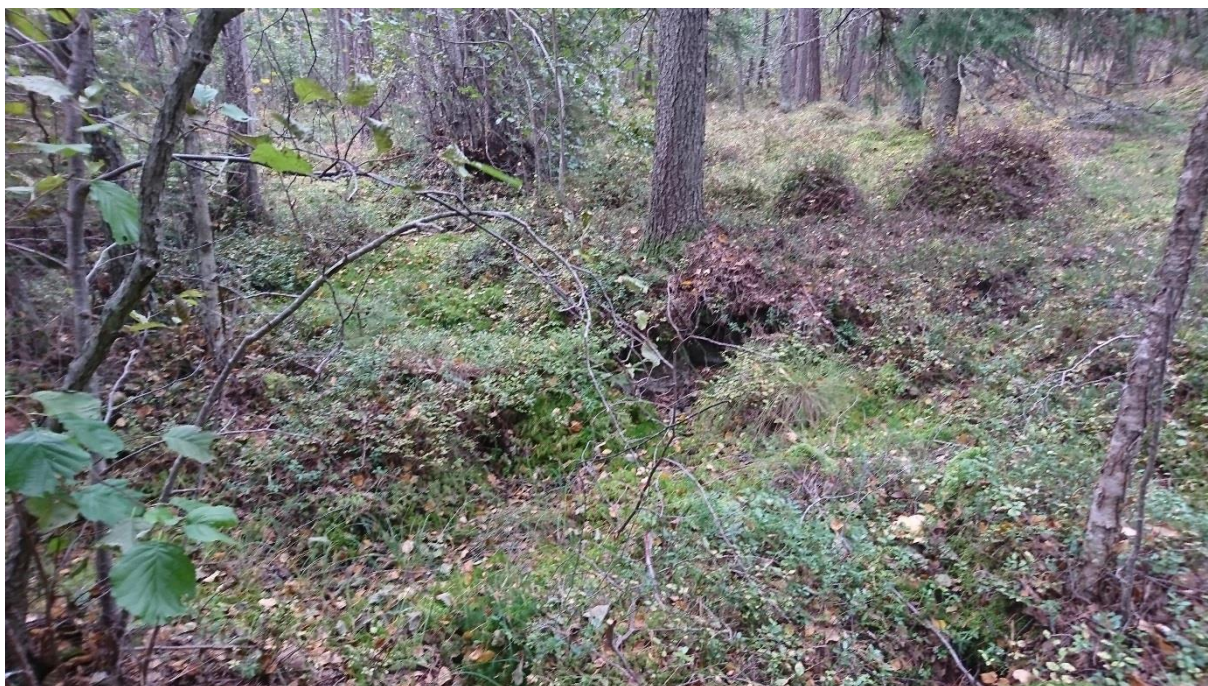
Det kan beaktas att det finns tecken på att vissa sättningar skett inom områden där torv förekommer, vilket sannolikt beror på att torven avvattnats och torkat ut (se bild 7). Detta skulle t.o.m. kunna vara en effekt av landhöjning.

*Bild 7; Mossmark inom området, där markytan sjunkit något, sannolikt pga. uttorkning av torven.*

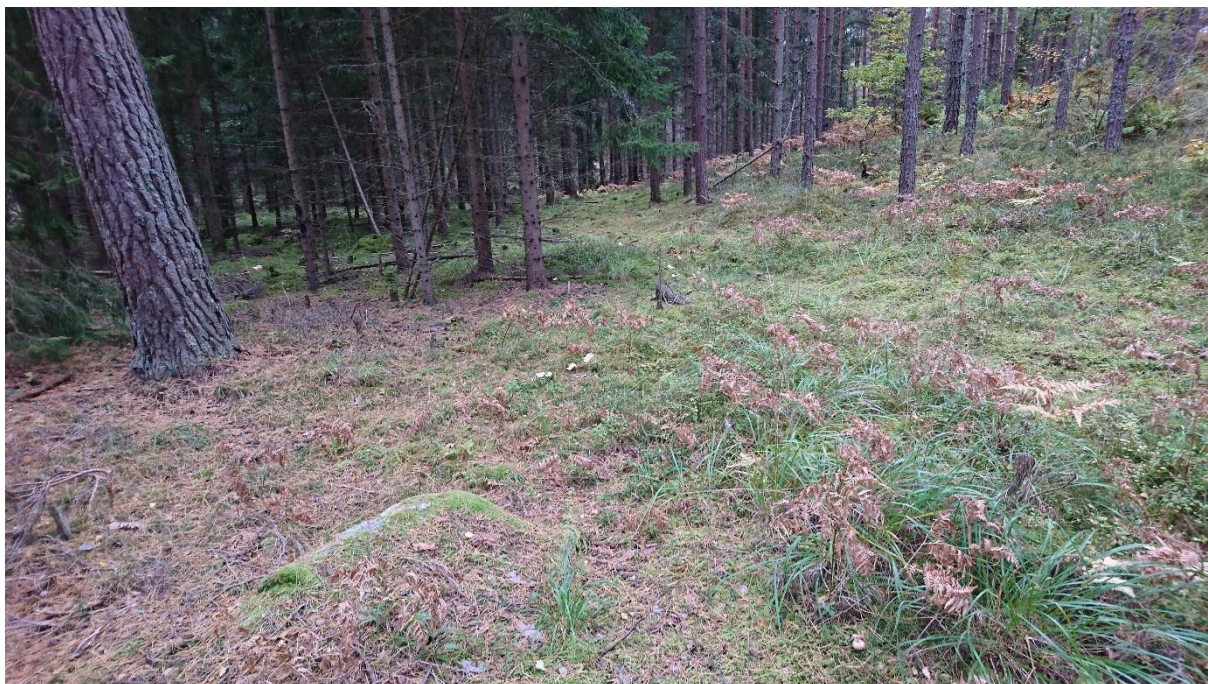
*Bild 8; Fastmarksområde med förekomst av morän där moränens sammansättning bör kontrolleras.*

Kompletterande geotekniska undersökningar föreslås ske inom fastmarksområden i form av provgropsgrävning för bedömning av jordens sammansättning och därmed användbarhet som återfyllning. Även jordens sammansättning påverkar här förutsättningarna för dimensionering av överbyggnad.
