# DAGVATTENUTREDNING VIKLIFTEN OCH GETVALSLIFTEN, ÅRE KOMMUN

Slutrapport, Rev. B

**Uppdrag:** 328739 Utredningar för detaljplan Sadelliften och  
Getvalen i Åre, Skistar  
**Titel på rapport:** DAGVATTENUTREDNING VIKLIFTEN OCH  
GETVALSLIFTEN, ÅRE KOMMUN  
**Status:** Slutrapport  
**Datum:** 2023-12-22

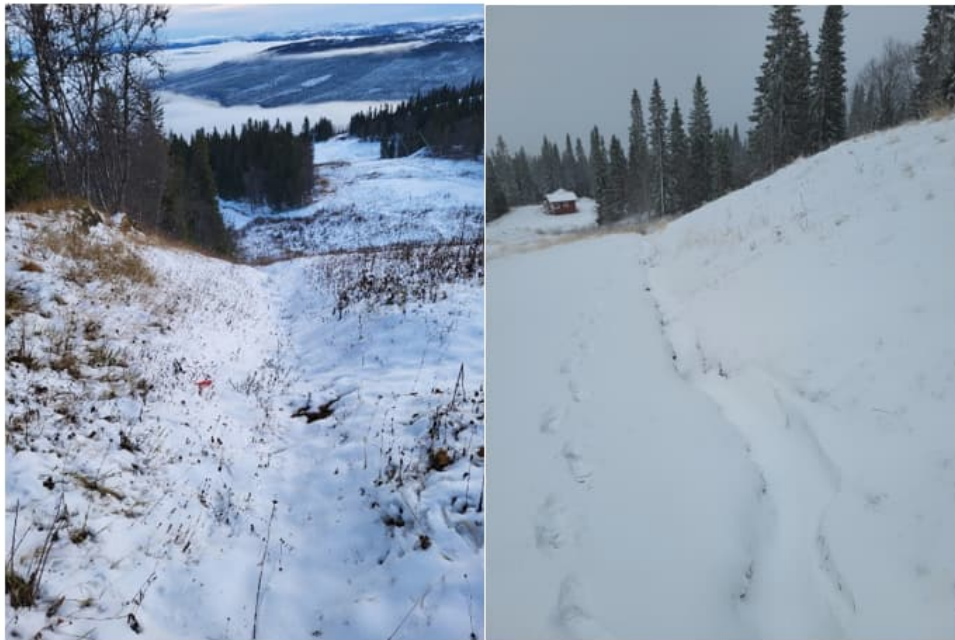
Figur 11. T.v: Dike utmed östra kanten av pist 108. T.h: diagonalt tvärgående dike genom pist 106 (Tyréns, 2022).

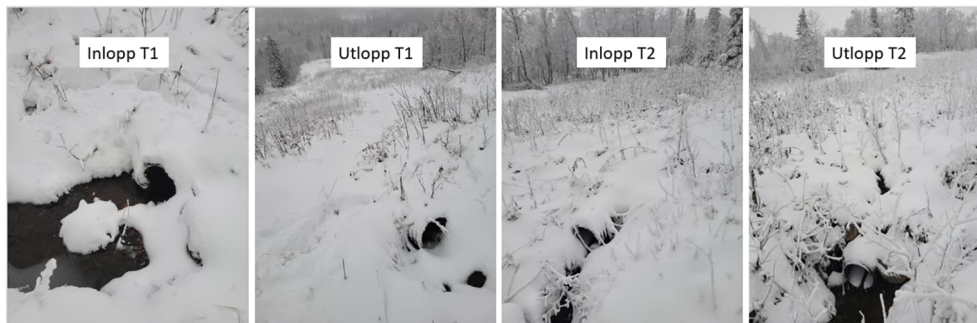
| Trumma | Material | Diameter (mm) | Lutning (‰) | Råhets-tal | Kommentar |
|---|---|---|---|---|---|
| T2 | PVC | 300 | 360 | 0,2 | Någorlunda bra skick, något igenväxt vid inlopp. Litet flöde syns. |

Figur 14. Trummorna T1 och T2 i pisten 106 (Tyréns, 2022).

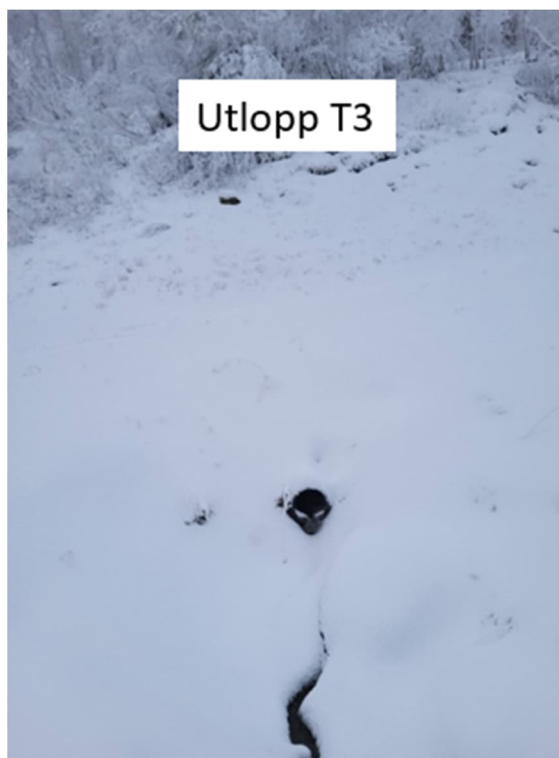
| Trumma | Material | Diameter (mm) | Lutning (‰) | Råhets-tal | Kommentar |
|---|---|---|---|---|---|
| T3 | PVC | 200 | 200 | 0,2 | Bra skick. Vattenflöde syns. |

Figur 15. Trumma T3 i pisten 108 (Tyréns, 2022).

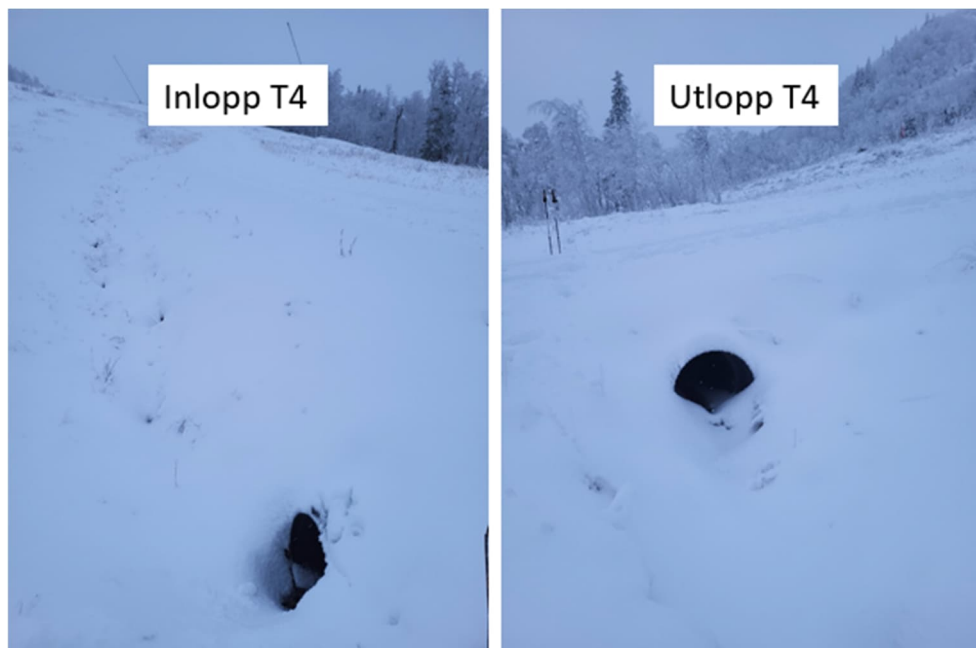
| Trumma | Material | Diameter (mm) | Lutning (‰) | Råhets-tal | Kommentar |
|---|---|---|---|---|---|
| T4 | PVC | 300 | 125 | 0,2 | Bra skick. |

Figur 16. Trumma T4 i pisten 106 (Tyréns, 2022).

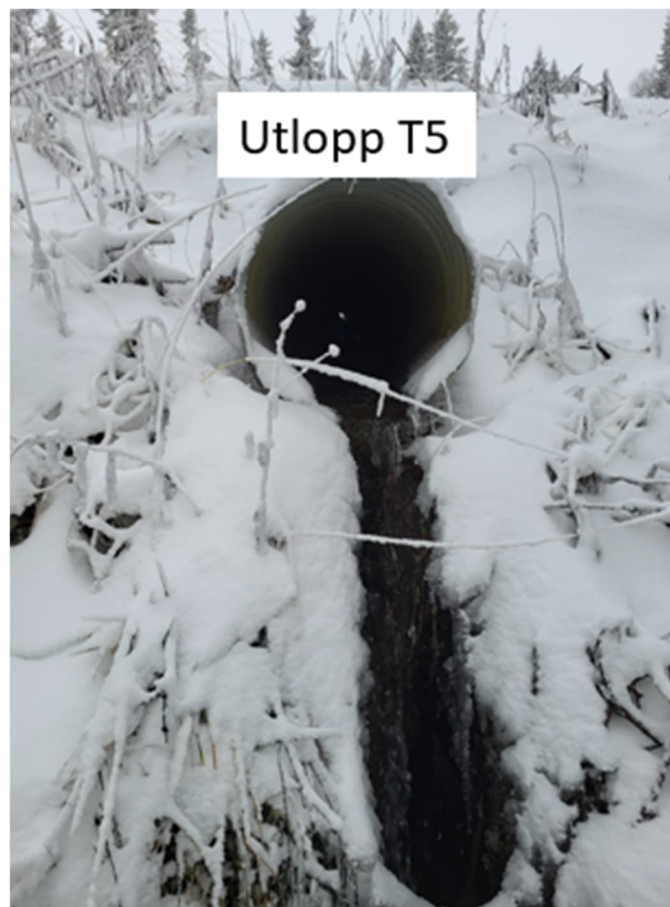
| Trumma | Material | Diameter (mm) | Lutning (‰) | Råhets-tal | Kommentar |
|---|---|---|---|---|---|
| T5 | Plåt, flänsad | 500 | 111 | 1 | Ser gammal ut, men bra skick ändå. Flöde syns. |

Figur 17. Trumma T5 i pisten 107 (Tyréns, 2022).

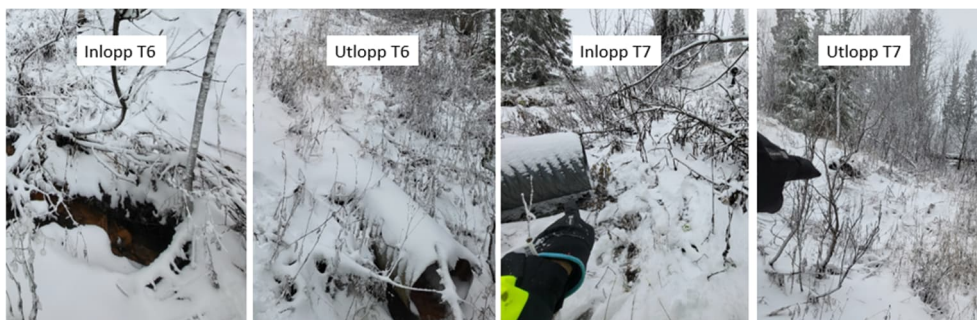
| Trumma | Material | Diameter (mm) | Lutning (‰) | Råhets-tal | Kommentar |
|---|---|---|---|---|---|
| T6 | Plåt, flänsad | 500 | 217 | 1 | Ser gammal ut, men bra skick ändå. Flöde syns. |
| T7 | Plåt, flänsad | 500 | 163 | 1 | Ser gammal ut, men bra skick ändå. Torr, bräddningstrumma. |

Figur 18. Trummorna T6 och T7 som korsar liftstråket för planerade Vikliften (Tyréns, 2022).

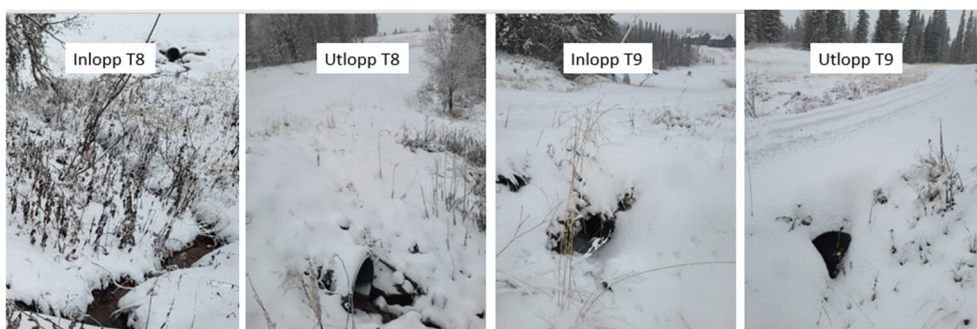
| Trumma | Material | Diameter (mm) | Lutning (‰) | Råhets-tal | Kommentar |
|---|---|---|---|---|---|
| T8 | PVC | 600 | 75 | 0,2 | Bra skick. Flöde syns. |
| T9 | Plåt, flänsad | 400 | 167 | 1 | Någorlunda bra skick. |

Figur 19. Trummorna T8 och T9 i pisten 106 (Tyréns, 2022).

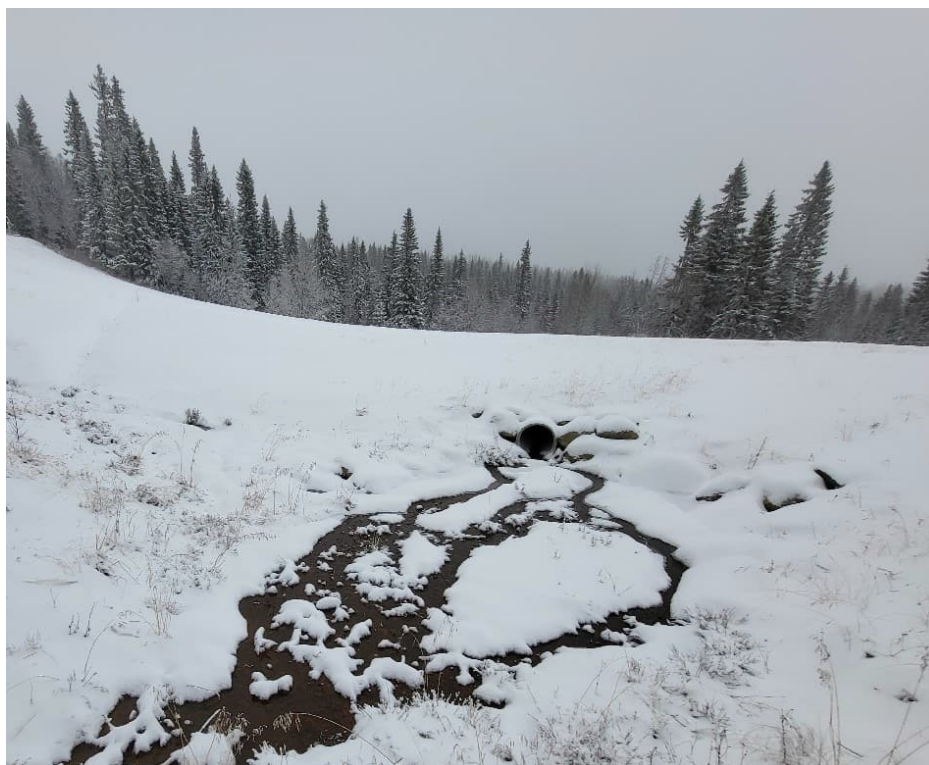
Figur 20. Delta av rinnstråk intill inlopp av trumma T8 (Tyréns, 2022).

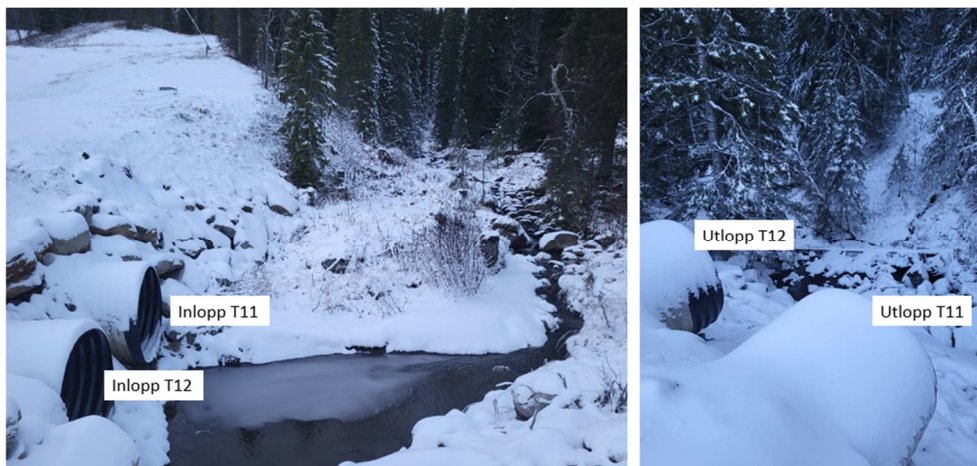
| Trumma | Material | Diameter (mm) | Lutning (‰) | Råhets-tal | Kommentar |
|---|---|---|---|---|---|
| T11 | Plastförseglad metalltrumma, flänsad | 1500 | 10,5 | 1 | Bra skick. Vatten flödar i kross under trumman. Vikbäcken. |
| T12 | Plastförseglad metalltrumma, flänsad | 1500 | 10,5 | 1 | Bra skick. Vatten flödar i kross under trumman. Vikbäcken. |

Figur 21. Trummorna/kulvertarna T11 och T12 under nedre delen av pisten 106 (Tyréns, 2022).

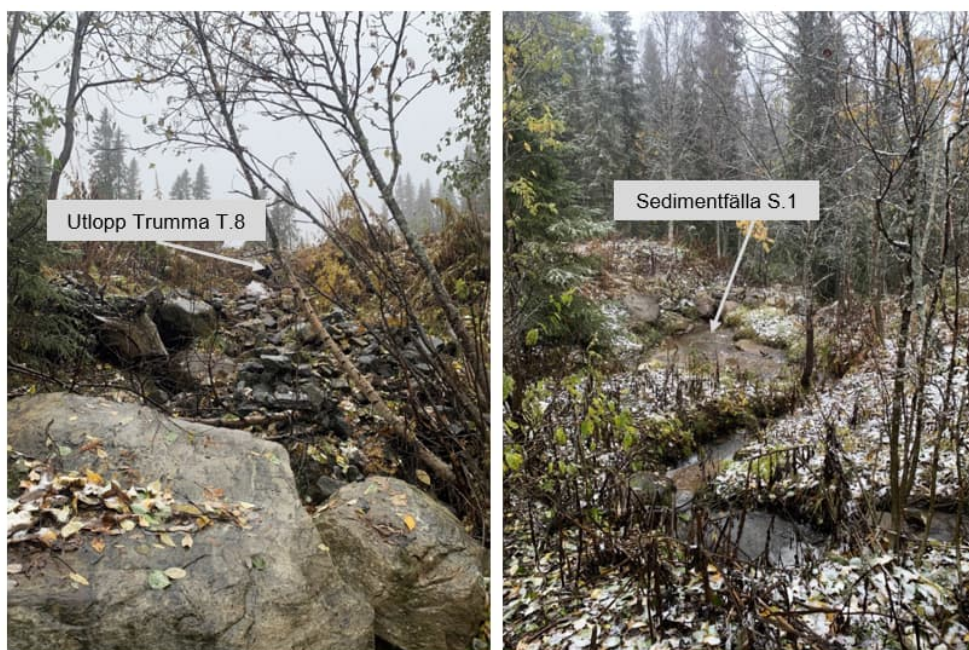
Strax uppströms sedimentfälla S.1 rinner befintlig bäck genom trumma T.8 under pisten i väst-östlig riktning. Trumman har sitt utlopp över slänten ner mot Vikbäckens ravinslänt. Nedströms utloppet utgörs slänten av stora block varför ingen risk för erosion bedöms finnas (Figur 23). Flödet från bäcken stoppas upp ytterligare i sedimentfällan S.1 (Figur 22) innan det rinner vidare nedför slänten.

Figur 23. Utlopp från trumma T.8. Till vänster visas slänten direkt nedanför trummans utlopp med grovt material. Till höger visas bäckfåran mellan trumman och sedimentfällan S.1 (skymtas längst bort i bild).

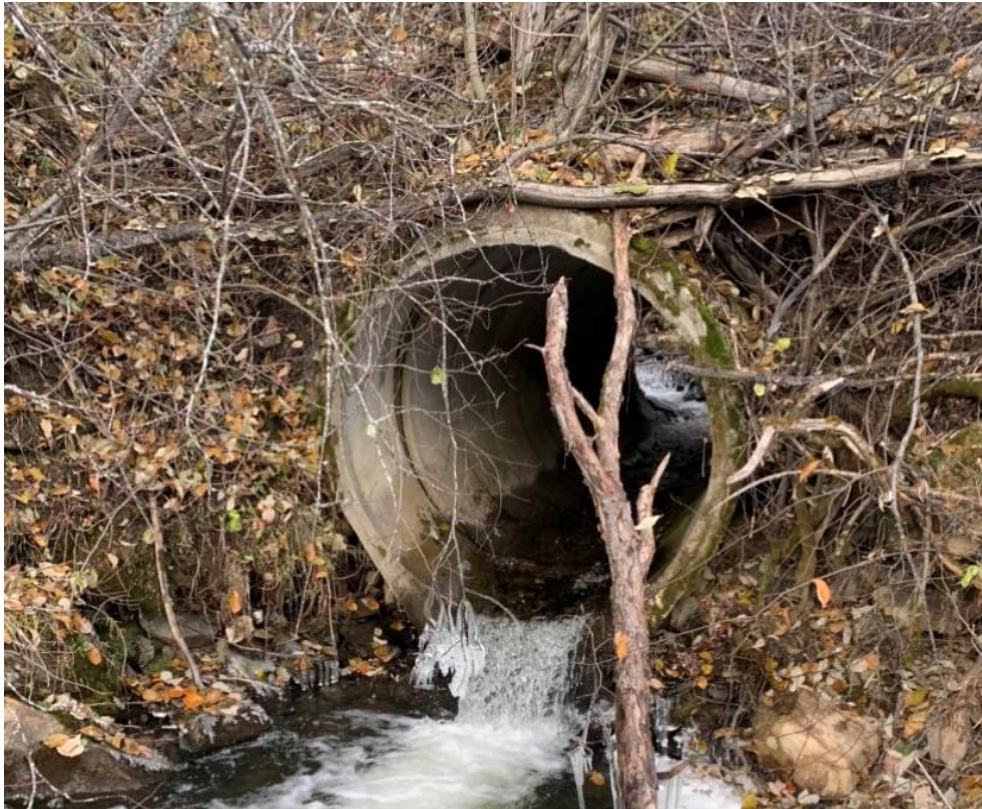
Vid genomförda fältbesök (Tyréns och Sweco, 2023) noterades att den yttersta ringen på den betongtrumma som är belägen ca 1 km nedströms planområdet (punkt 10 i Figur 3) delvis hade lossnat (Figur 4).

Figur 4. Betongtrumma under enskild väg söder om planområdet (punkt 10 i Figur 3). Den yttersta betongringen har delvis lossnat.
