# Naturvärdesinventering

Skistar Vikbäcken-Getvalsliften, 30041714-006

| <b>Dokumentreferens</b> | NVI Vikbäcken 30041714-006 |

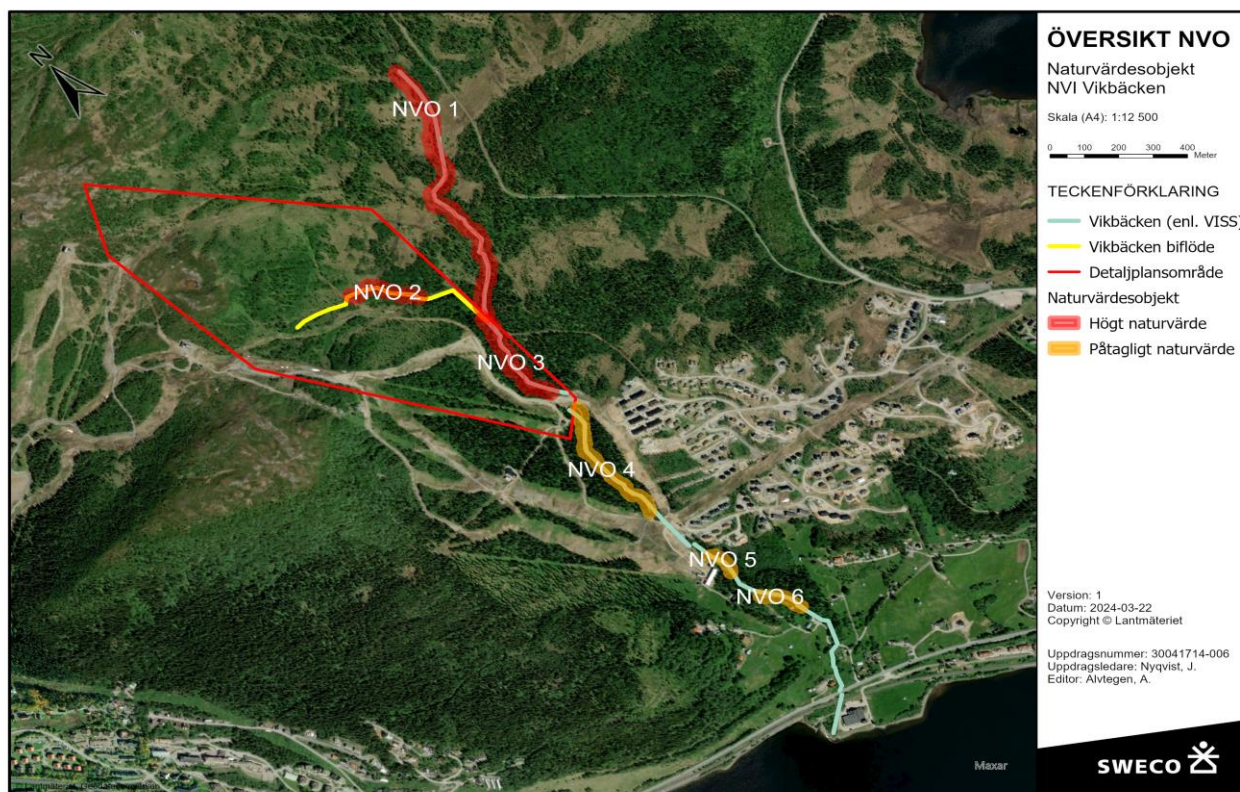
Figur 1. Karta över identifierade naturvärdesobjekt (NVO) i inventeringsområdet.

Naturvärdesobjekt som identifierats och avgränsas, se Figur 6 för geografisk position.

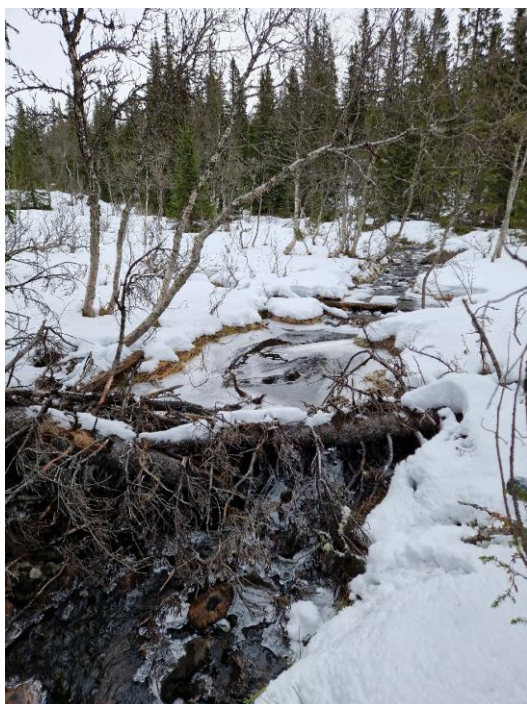
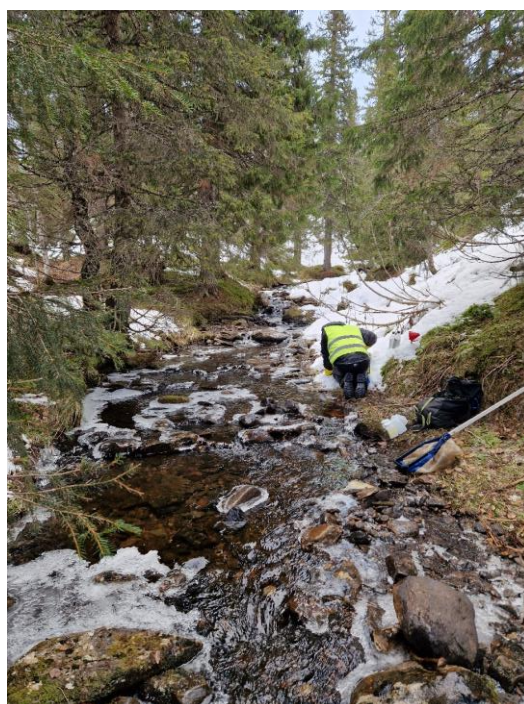
| <b>Övriga kommentarer</b> | Situationen avseende vattenflöde via Åklyftan är oklar. Bottenfaunaproov <i>Vikbäcken Övre</i> . Biotopkartering sträcka 9 och 10. |

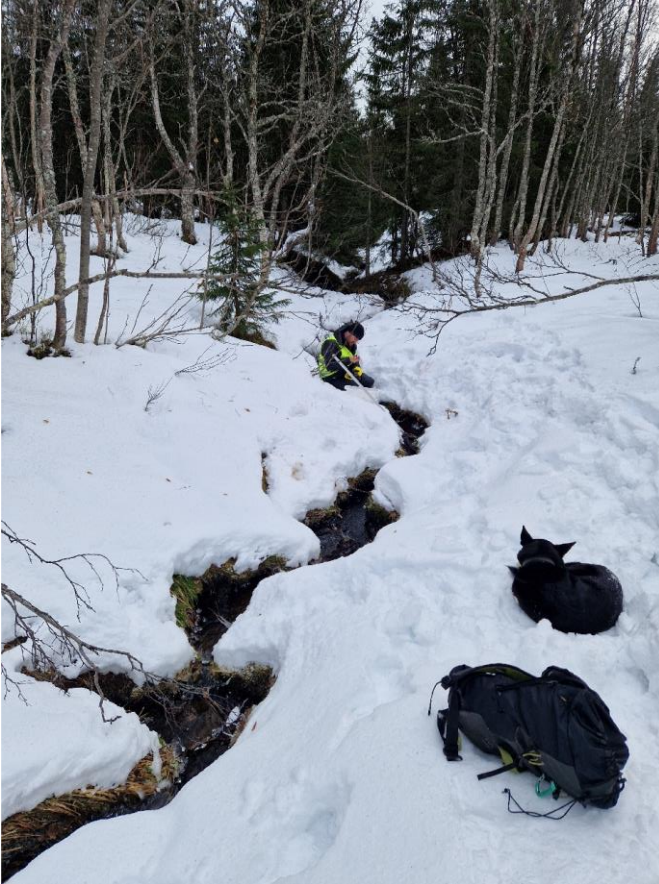
| Naturvärdesobjekt nr | 2 |

| Övriga kommentarer | Fler arter hittades i anslutande dike, sannolikt kan vissa av dessa finnas även längs denna sträcka. Bottenfaunaprov Sadeln Övre. Biotopkartering sträcka 11. |

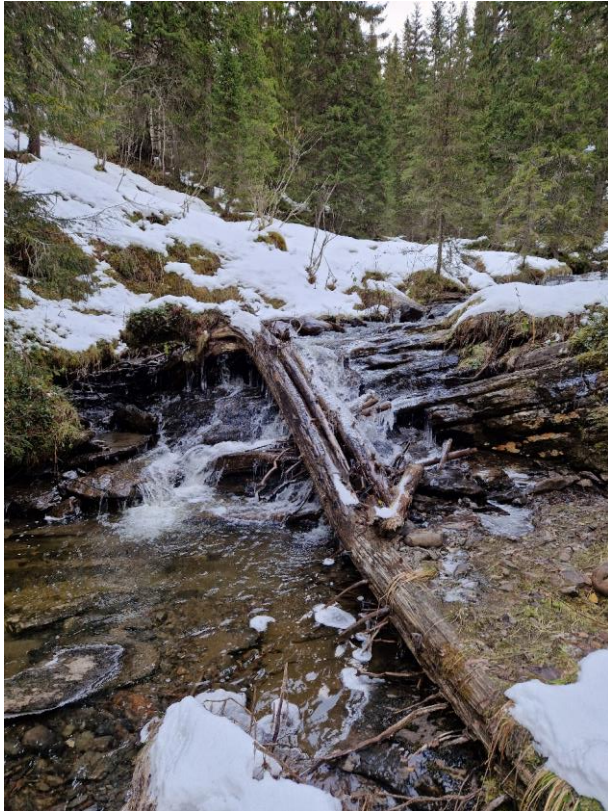
| Övriga kommentarer | Bottenfaunaprov togs inte längs denna sträcka men slutsatser kan dras från provpunkten Vikbäcken Övre och SAD (kvantitativt) som togs bara tjugo meter uppströms sträckan. Biotopkartering sträcka 8. |

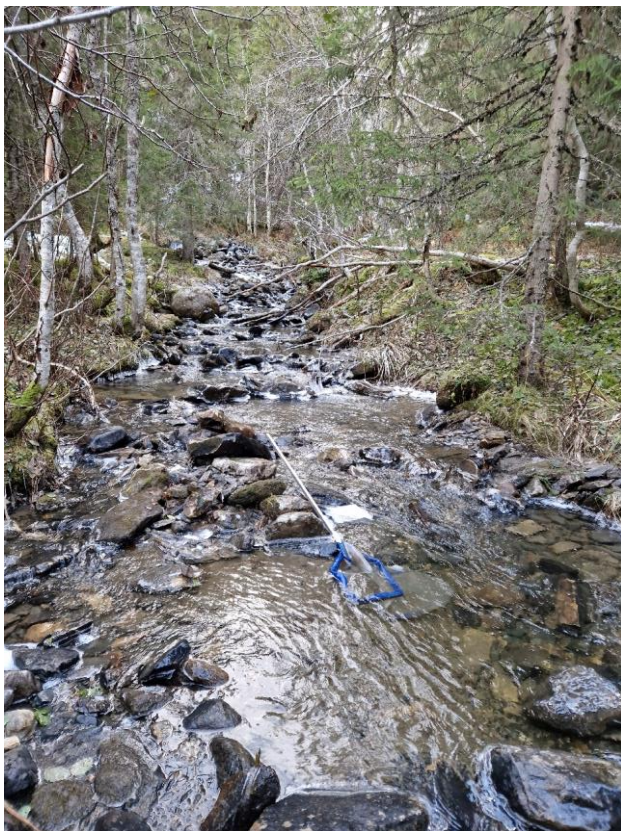
| <b>Övriga kommentarer</b> | Bottenfaunaprov <i>Mellan pister</i> . Biotopkartering sträcka 7. |

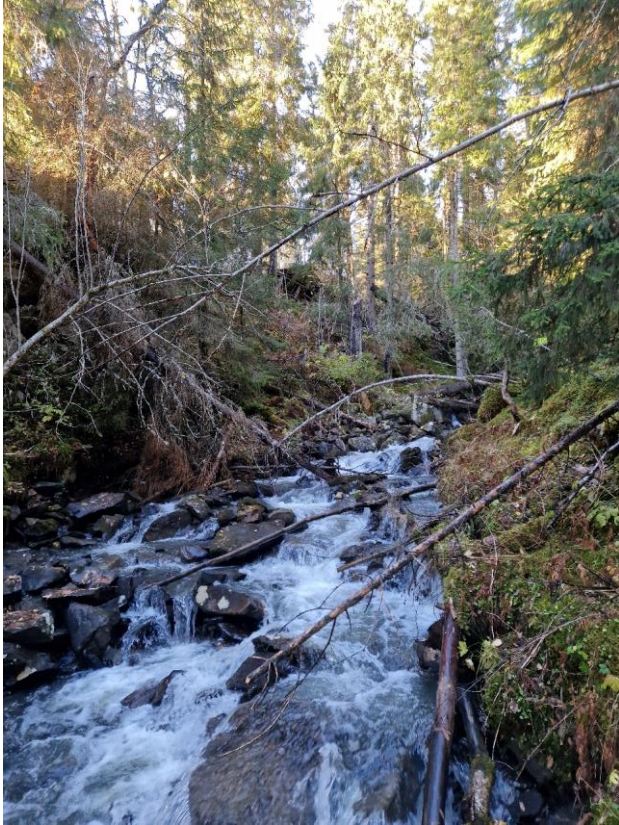
| Naturvärdesobjekt nr | 6 |

| Övriga kommentarer | Bottenfaunaprov togs inte längs denna sträcka men slutsatser kan dras från provpunkten <i>Liften</i> uppströms sträckan. Biotopkartering sträcka 5. |
