# MARKRADARUNDERSÖKNING SADELLIFTEN, SKISTAR AB

Slutrapport

2023-01-27

**Uppdrag:** 328739 Utredningar för detaljplan Sadelliften och  
Getvalen i Åre, Skistar  
**Titel på rapport:** MARKRADARUNDERSÖKNING SADELLIFTEN,  
SKISTAR AB  
**Status:** Slutrapport  
**Datum:** 2023-01-27

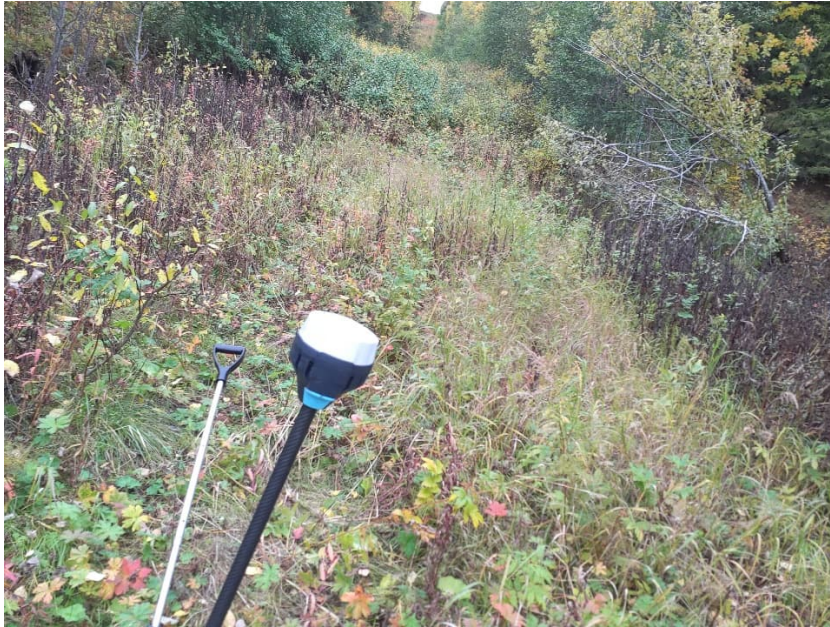
**Figur 5.** Planerad sträckning för Sadelliften sett nedifrån.

Sadelliften planeras i tidigare liftgata för nu riven lift och marken består av lägre växtlighet, se Figur 5. Ovanför planerad lift har berg i dagen påträffats, se Figur 6.

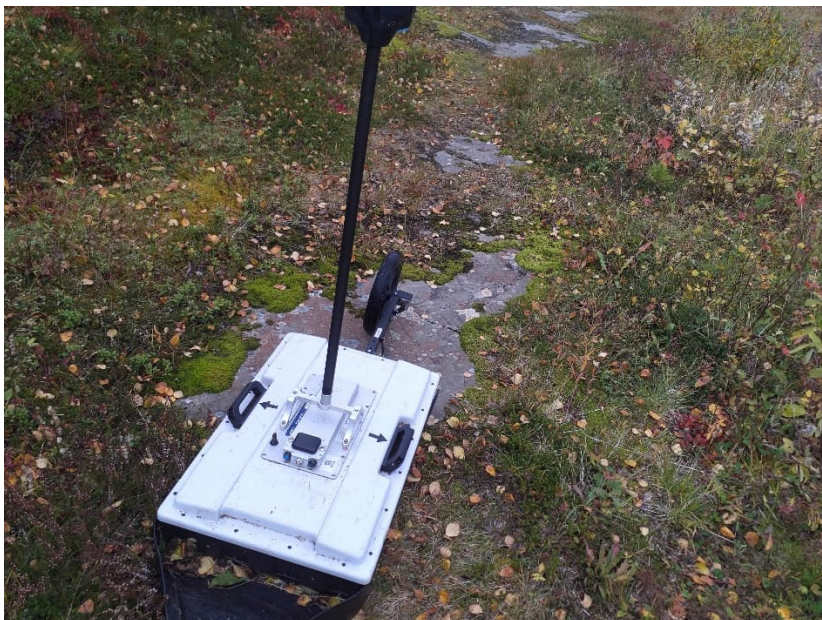
**Figur 6.** Område med berg i dagen ovanför Sadelliften.

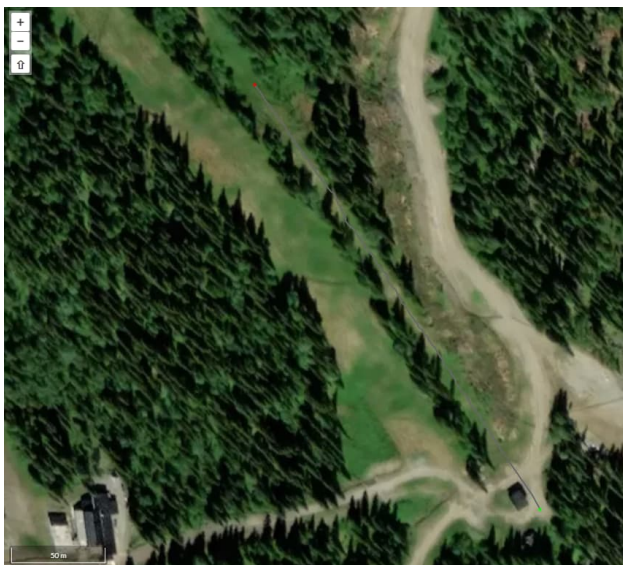
Figur 8. Delsträcka 1 markerad i grått går från botten och 280 m i linje med planlagt lift.

Första delsträcka går 280 m upp från botten av liftlinjen. Se figur 8.

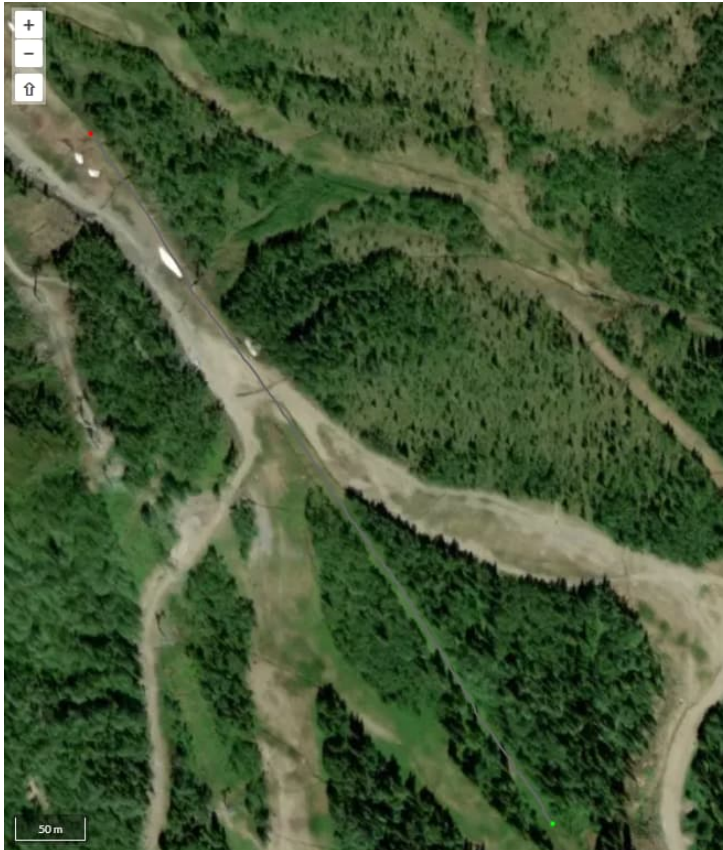
Figur 12. Delsträcka 2 markerad i grått startar 280 m från botten av liften och går 618 m upp till toppen av liften.

Delsträcka 2 går vidare uppåt från delsträcka 1 och upp till sluten av planerad lift. Tolkningarna är delat upp i ca 100 m intervaller från söder till norr

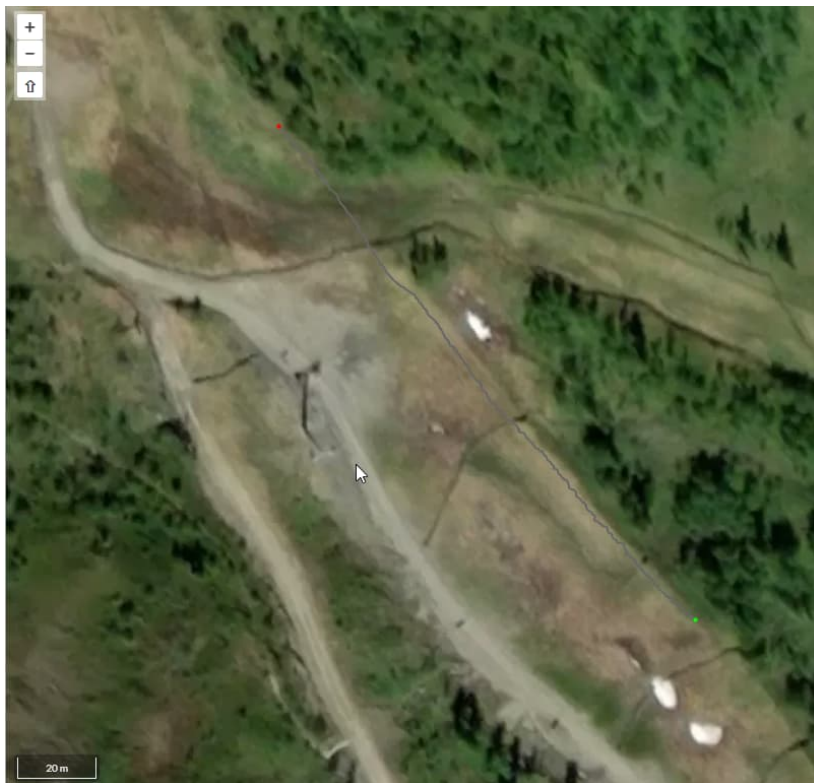
Figur 20 Delsträcka 3 markerad i grått startar från toppen av liften och går 175 m vidare norr i förlängning av lift linjen.

Delsträcka 3 gick från toppen av planlagt lift och 175 m vidare upp där berg i dagen har identifierats.

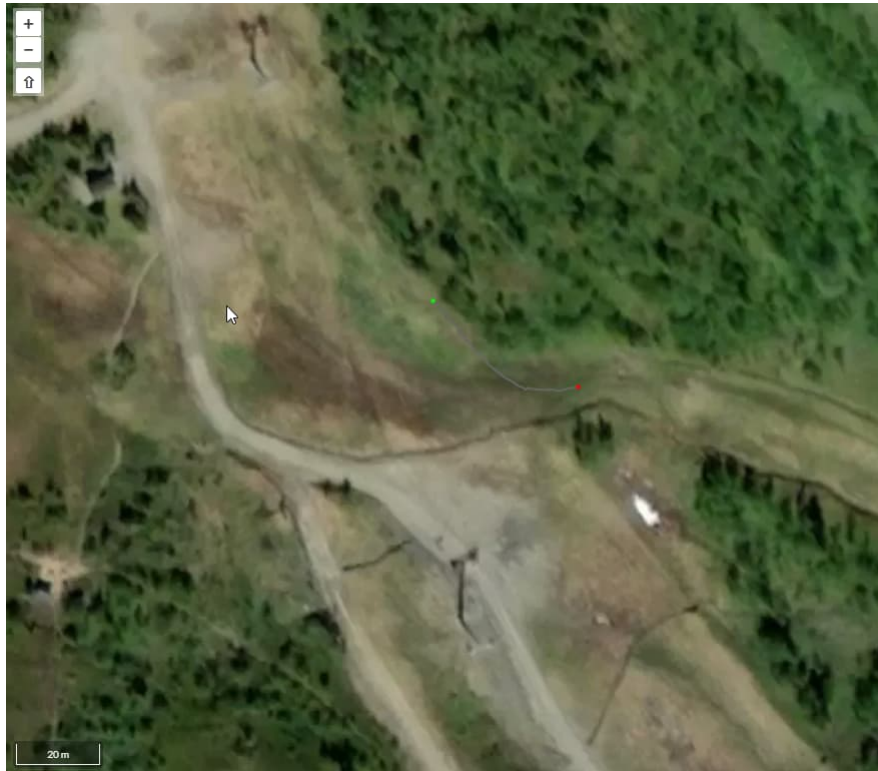
Figur 23 Delsträcka 4 markerad i grått startar från toppen med berg i dagen och mot Getvalen.

Delsträcka 4 var en kortare kontroll linje på 45 m från berg i dagen och ett kort linje mot Getvalen.
