## Geotekniskt Utlåtande

Uppdrag  
Leksand Kyrka  
Uppdragsnummer  
D0070073  
Beställare  
Café Hagatgatan AB  
Beställarens referens  
Anders Backhans

Datum  
2022-06-17  
Revidering  
2024-02-06

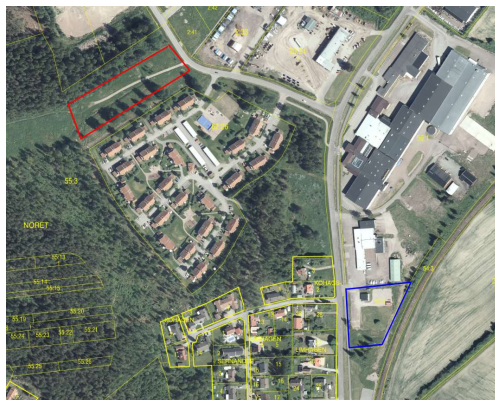
Figur 2. Översiktskarta, undersökningsområden

Tidigare geotekniska undersökningar har utförts inom fastighet Noret 57:4 ca 400 m sydöst om aktuellt planområde. Undersökningen redovisas i "MUR Noret 57:4, 78936" daterad 2021-07-09.

Inom Noret 57:4 bestod marken överst av organisk jord eller fyllning på silt ovan morän på berg. Mäktigheten på silten uppgick till mellan 5-9 m. Grundvattenytan observerades på ca 2,5 m djup i ett grundvattenrör.

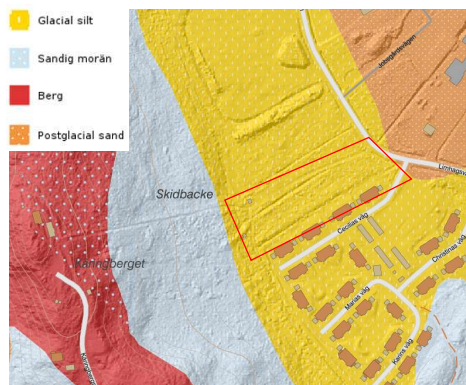
Enligt jordarts- och jorddjupskartan består undersökningsområdet av glacial silt med ett jorddjup mellan 1 och 5 meter. Upp emot slänten, övergår jordlagren till sandig morän för att vid släntkrön övergå till ytligt berg och berg i dagen med block i ytan.

Figur 3 Jordarter 1:25 000 – 1:100 000, ©SGU

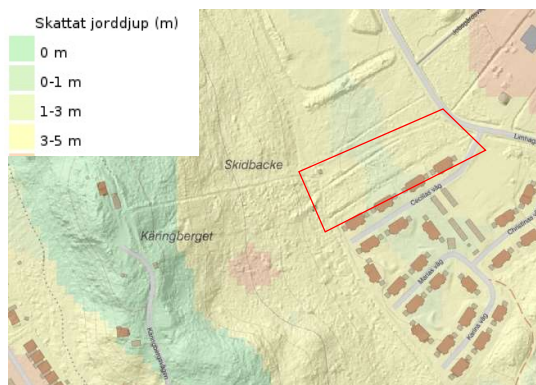
Figur 4 Skattat jorddjup 10x10m raster, ©SGU

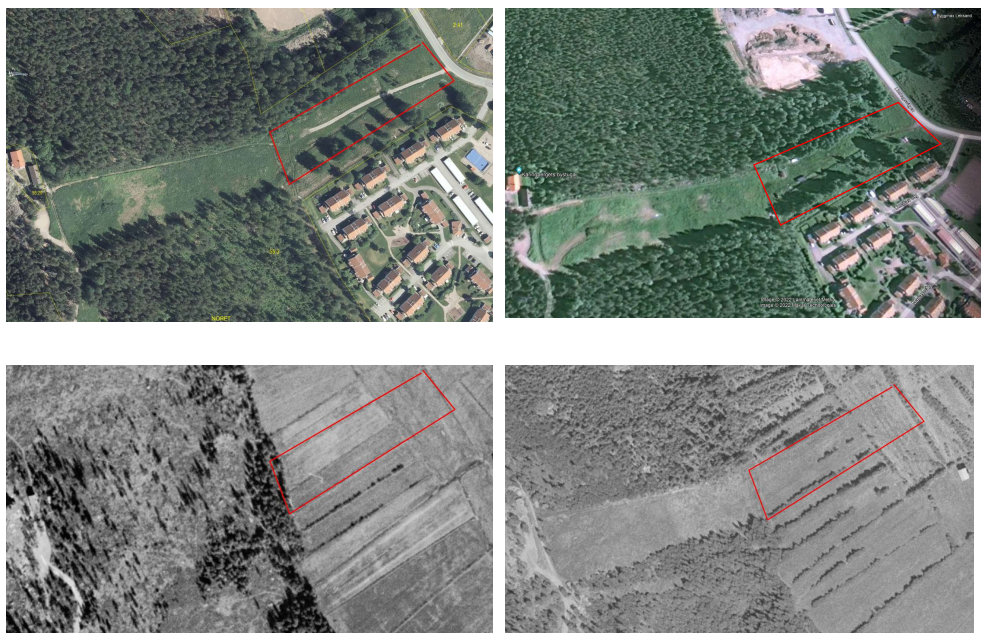
Området utgörs av en slänt där planerad byggnation planeras att utföras i slänkfot. Marken har tidigare använts som slalombacke och innan dess användes marken som åkermark och skogsmark (Figur 5 nere till vänster och höger). Ett mindre antal byggnader har varit placerade inom området som idag har rivits (Figur 5 uppe till vänster och höger). En grusad väg passerar igenom området.

Figur 5. Historiskt flygfoto ca 2022 (uppe till vänster), 2010 (uppe till höger), 1960 (nere till vänster), 1975 (nere till höger)

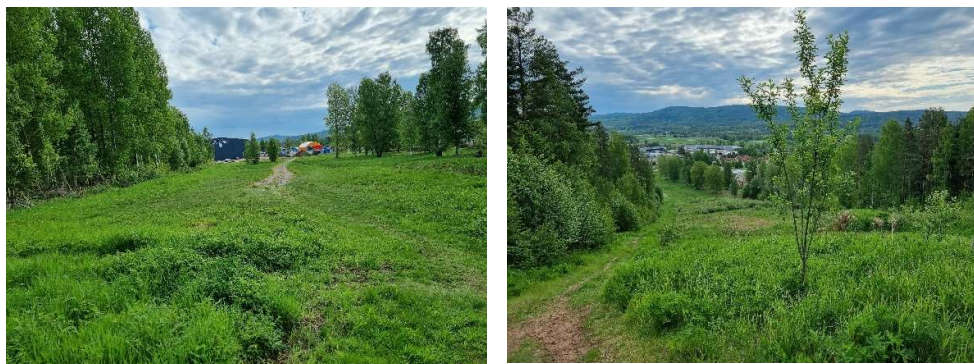
Markytan nedan slänkfot är relativt plan och varierar mellan nivå ca +187 till +182. Slänten är relativt brant (lutning ca 1:2) och marknivån vid släntkrön är ca +231. Marken utgörs primärt av gräsyta.

Figur 6. Foton från området vid slänkfot mot väst (vänster bild). Vid släntkrön mot väst (höger bild).

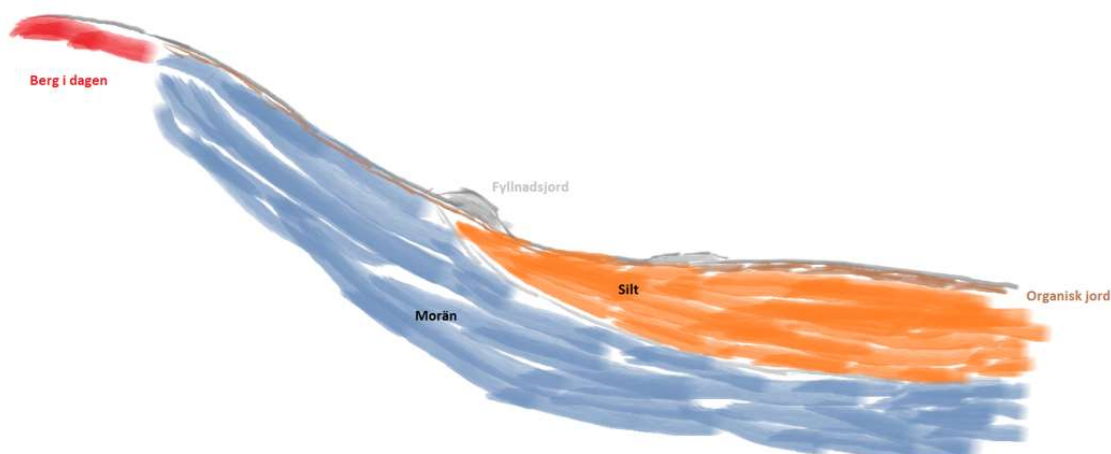
Utförd fältkartering visar att marken vid släntfot överst generellt består av ett organiskt jordlager, som uppgår till mellan 0,1 till 0,4 m på sedimentjord av primärt silt med visst inslag av finssand och lera (tolkad jordlagerföljd i Figur 7). Sandskikt har påträffats ytligt. Delar av området består även ytligt av fyllnadsjord. Sedimentjordens översta 1 m bedöms som lös då sticksondering kunde neddrivas till 1 m djup. Observera att undersökningarna enbart utförts ytligt, som mest ned till 1 m. Variationer med djupet kan förekomma. Sedimentjordlagret övergår sannolikt till morän med djupet.

Mot slänten övergår jordlagren till att överst bestå av organisk jord på morän ovan berg. Vid släntkrön förekommer berg i dagen. Inga block i ytan kunde observeras inom området, sannolikt är block borttagna i slänten då den använts som skidbacke. Fyllnadshögar kan observeras inom området, främst i nedre delen av slänten.

Förmodat grundvatten kunde observeras ytligt på 0,4 m djup i provtagningshål A04.

Figur 7. Schematisk tolkning av jordlagerföljden inom området.

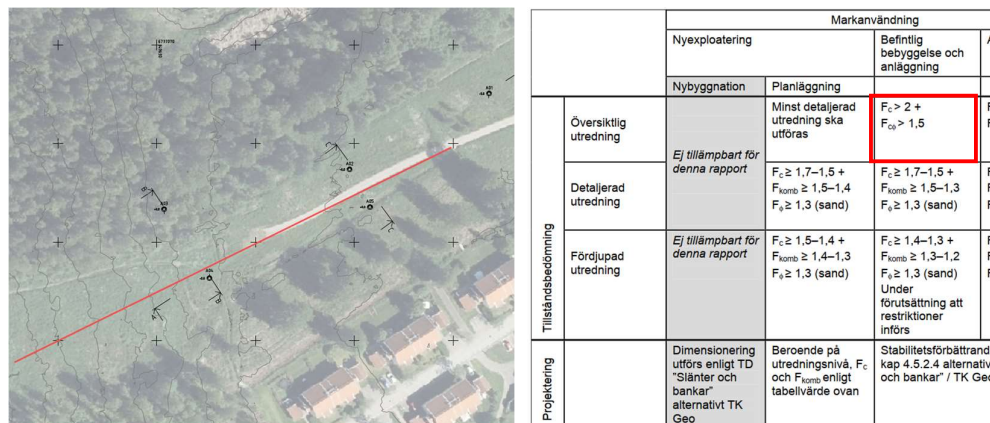
Stabilitetsberäkning har utförts i en sektion längs befintlig slänt och in mot planerad bebyggelse, se Figur 8. Utredningen har gjorts i nivå för en "översiktlig utredning" och slänten kan betraktas som "befintlig bebyggelse och annan mark" enligt IEG rapport 2010:4 då marken ej i detta läge planeras att exploateras eller påverkas av planerad exploatering. Krav på säkerhetsfaktor bedöms således i detta fall vara 1,5 (totalsäkerhetsmetoden) för dränerad analys enligt tabell 4.2 i IEG rapport 2010:4, se till höger i Figur 8. Odränerad analys utförs ej i detta fall då slänten utgörs av förmodad friktionsjord. Materialparametrar har baserats på försiktigt valda erfarenhetsvärden för tolkade jordlager.

Utförd beräkning visar att slänten uppfyller ställda krav på säkerhetsfaktor, se Tabell 2.

Figur 8. Översiktskarta där Röd linje visar aktuell stabilitetsberäkningssektion (till vänster). Utdrag ur IEG rapport 4:2010 tabell 4.2. Röd markering visar släntens aktuella markanvändning och tillståndsbedömning (till höger).

Enligt resultatet från den översiktliga stabilitetsanalysen finns ingen risk för stabilitetsbrott (skred) in mot planområdet. Det bedöms heller inte finnas risk för blocknedfall då slänten är rensad från ytliga block.

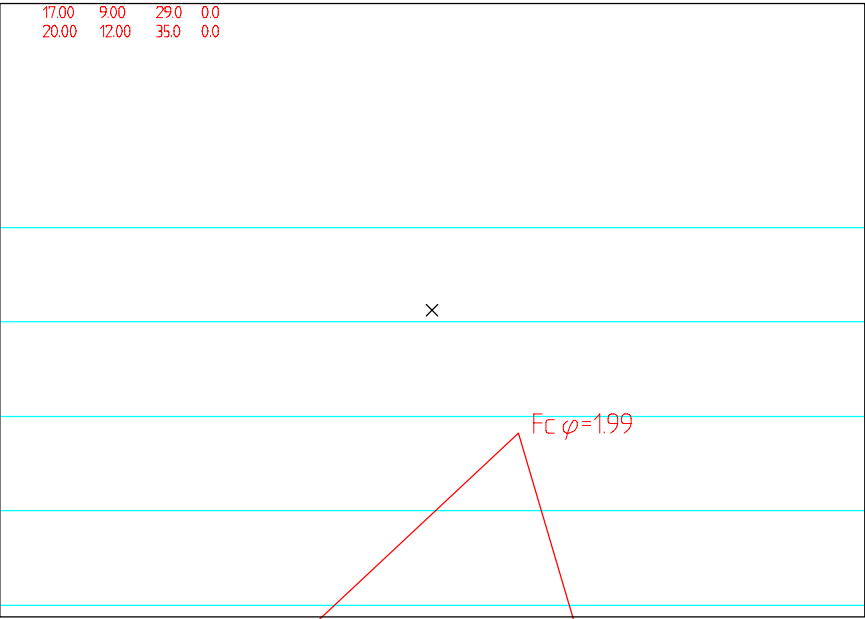
The graph displays a red triangle on a coordinate system with a light gray background and horizontal cyan grid lines. The triangle's peak is labeled  $F_c \varphi = 1.99$  in red text. A black 'x' is positioned on the horizontal axis, to the left of the triangle's base.

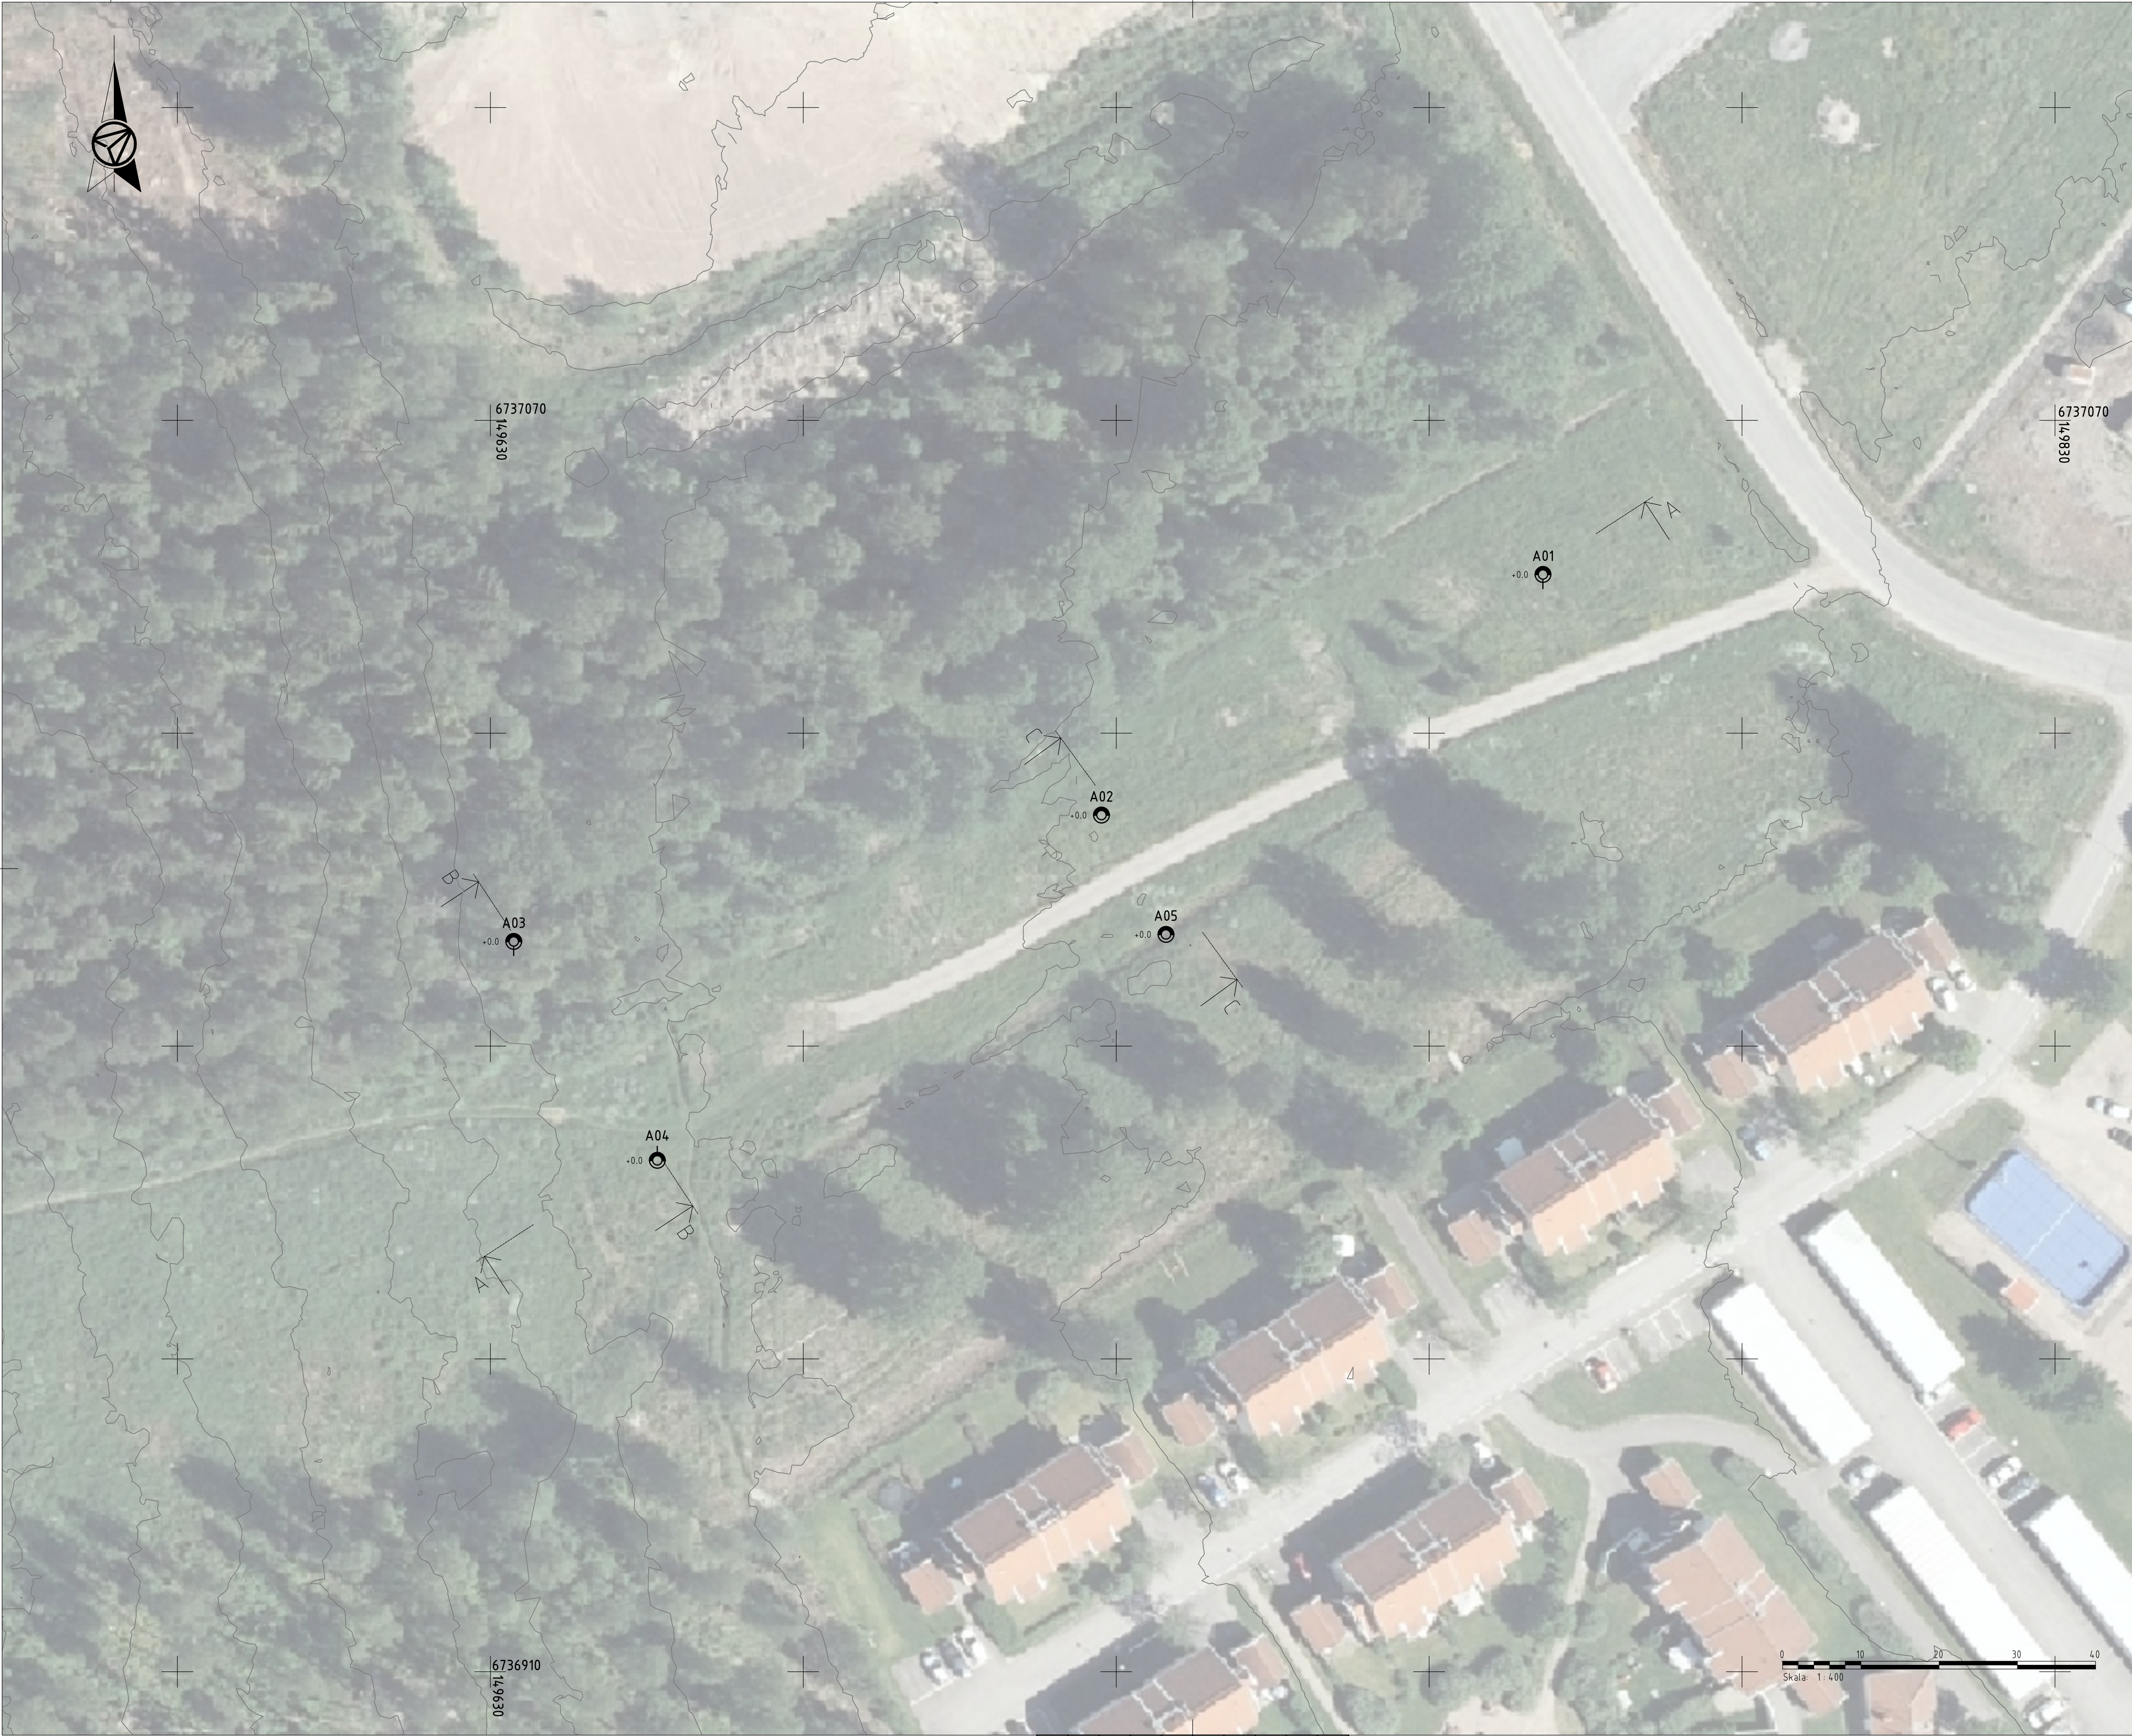
| SKALA<br>1:400 (A1) | | G-10-1-001 | |

| PLAN | | NUMMER | BET |

Undersökningspunkterna redovisas i plan- och sektionsritning på ritning G-1-001 och G-2-001. Fältprotokoll redovisas i Bilaga 1.
