## Detaljplan för Skolan 2 (Släbro)

### Kulturmiljöutredning

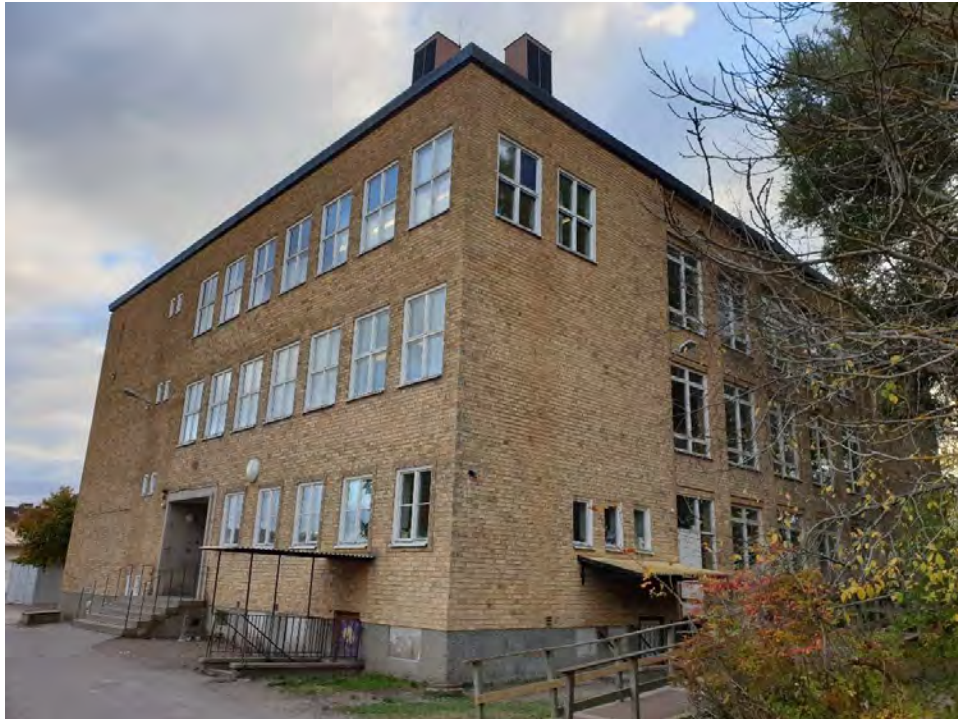
Släbroskolan, fasad

Släbroskolans huvudbyggnad utmärker sig som ett högre punkthus, en tydligt publik byggnad utan korridorer, rejäla våningshöjder och en planform med hög generalitet. Byggnaden är uppförd i genomgående gedigna material, med fasader av gult tegel i munkförband. Ett större fönsterparti med högresta fönster på den norra fasaden förser trapphuset och de allmänna ytorna med dagsljus. Små livskillnader framhäver fasadens utformning. Byggnadens övriga fönstersättning är också strängt regelbunden. En klocka bildar ett diskret ornamentalt inslag. I interiören återkommer samma gula tegel som i fasaden. Som påkostat och gediget material märks främst golvbeläggningen i korridorer och trapphus som är av marmor, sannolikt kolmårdsmarmor. Stenen används även i golvsocklar, fönsterbänkar och vissa dörrömfattningar.

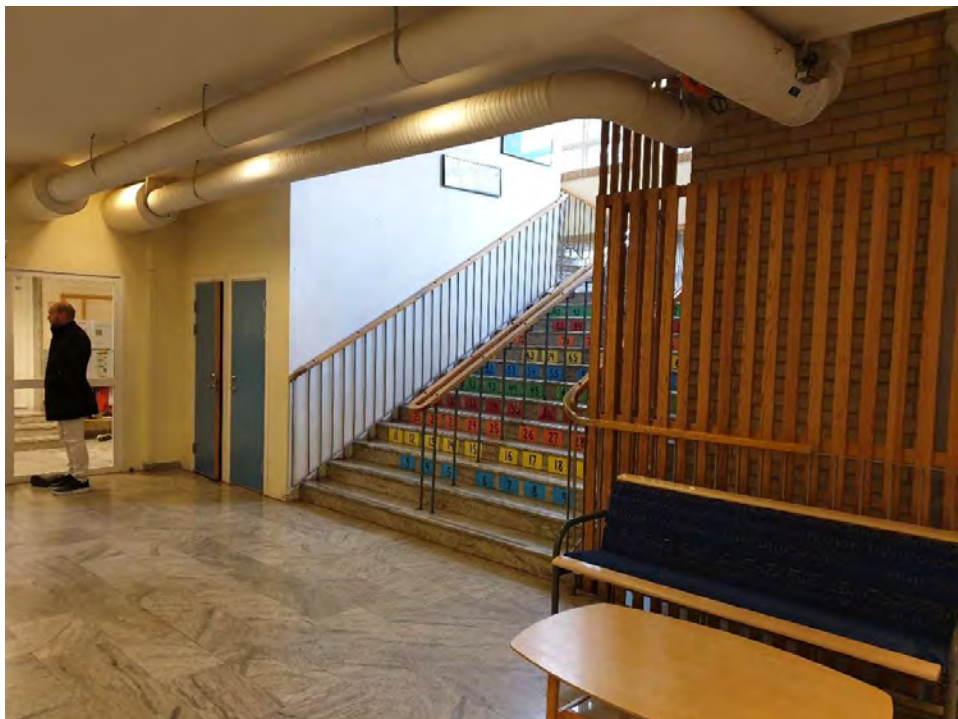
Släbroskolan, trapphus med tillägg (wc, hiss, installationer)

Under senare tid har de generösa hallarna på varje våningsplan byggts igen med grupprum och toaletter i trapphuset. Till dessa senkomna tillägg hör även ett omfattande ventilationssystem som stör dessa allmänna kommunikationsytor. Tilläggen framstår dock som reversibla. Byggnadens generalitet, till vilken även den generösa vinden hör, tillåter andra framtida lösningar.

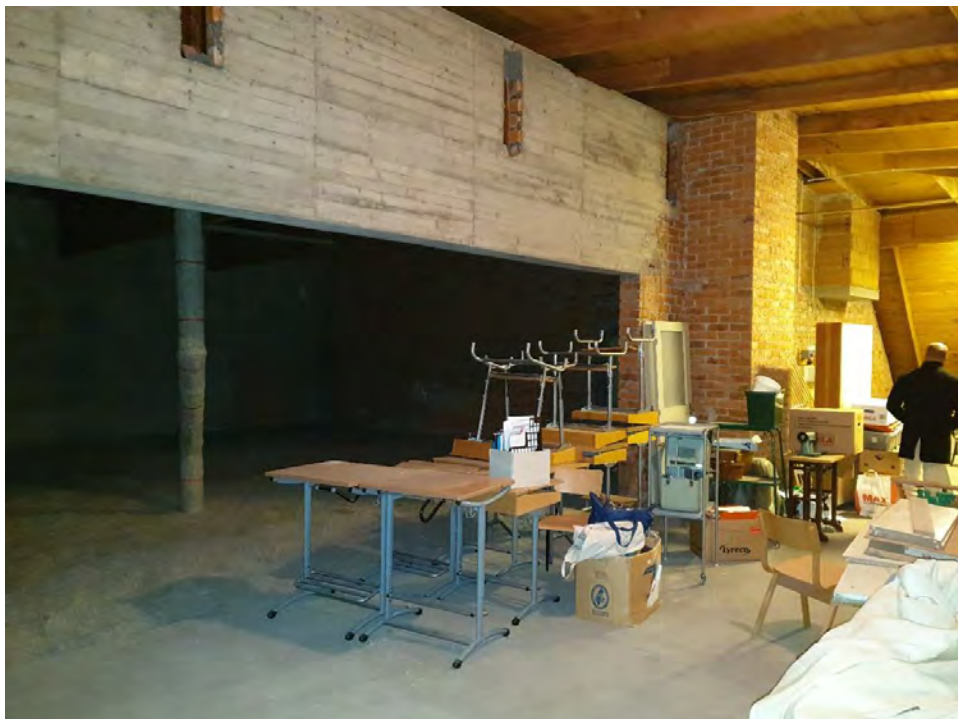
Släbroskolan, vind

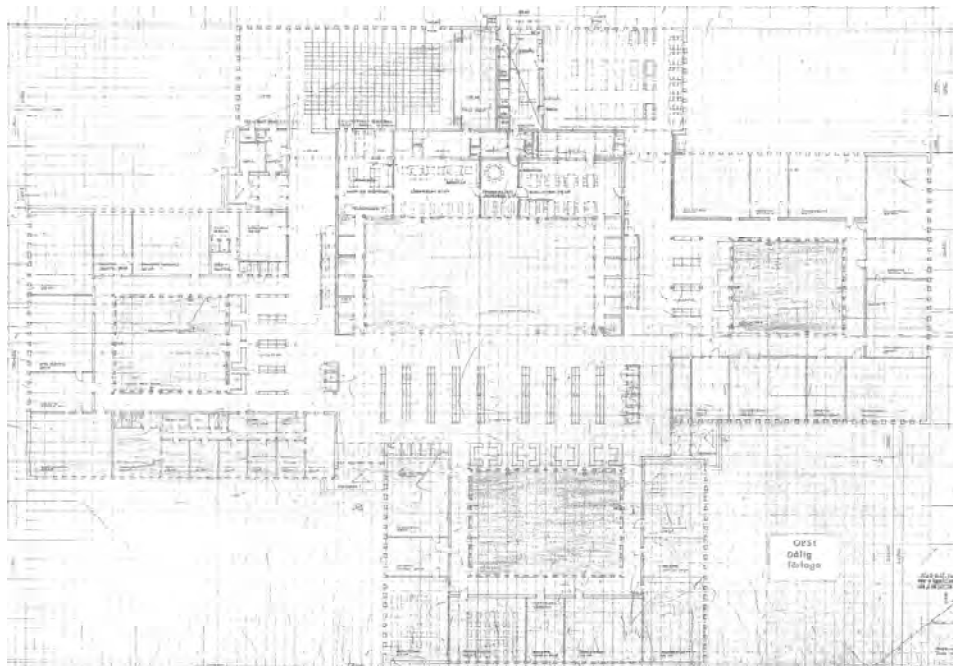
Högstadieskola, huvudbyggnad, plan BV (arkivförlaga i dåligt skick)

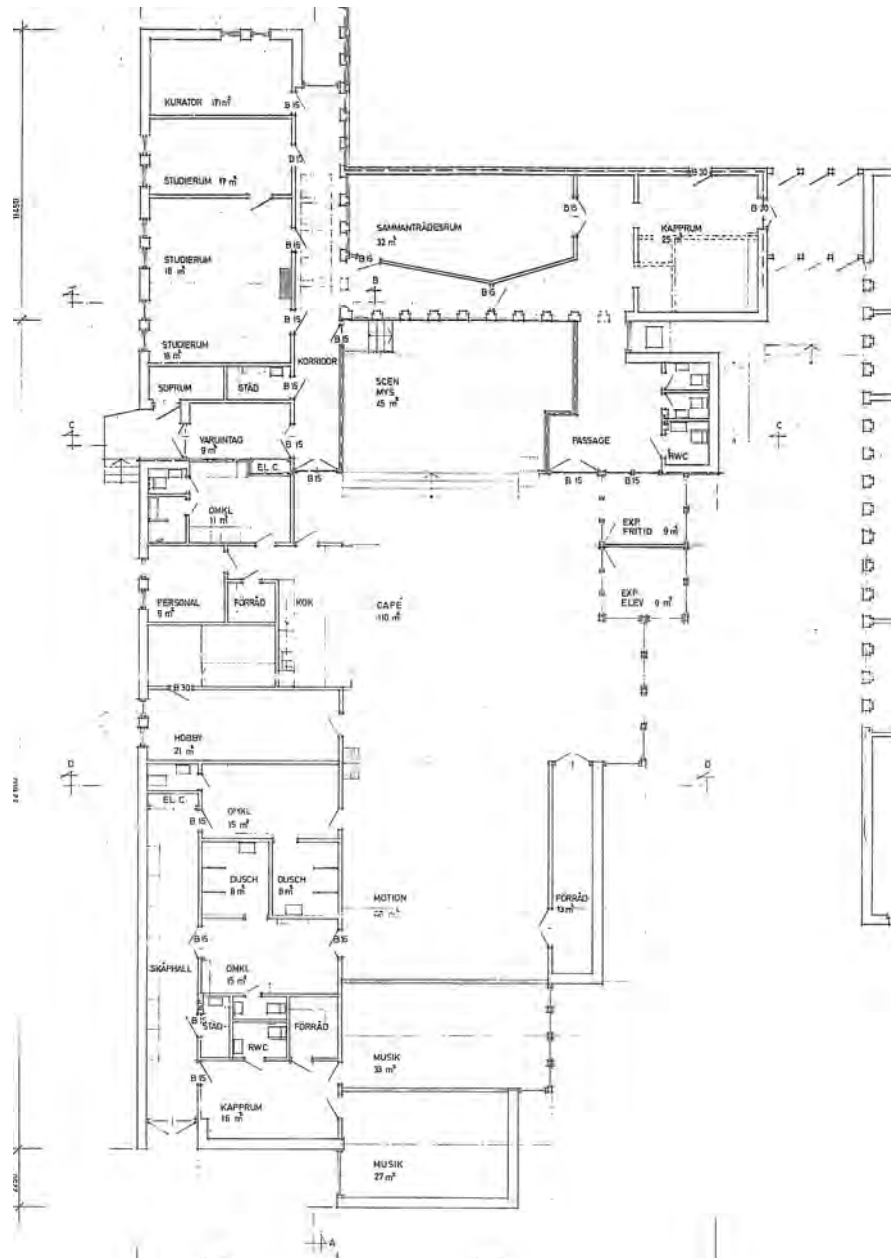
Högstadieskola, tillbyggnad fritidsgård, plan BV, arkitekt K-Konsult 1978

Huvudkomplexet har försetts med en kvalitativ tillbyggnad för fritidsgårdens lokalbehov. Tillbyggnaden ritades av K-Konsult 1978. Jämfört med huvudbyggnaden har den en friare gestaltning och ett rumsflöde centrerat kring ett multifunktionellt samlingsrum med effektiv fönstersättning och skulpturalt takutsprång.

Tillbyggnaden upprätthåller samma materialpalett som huvudbyggnaden, vilket får den att bilda ett lyckosamt tillägg.

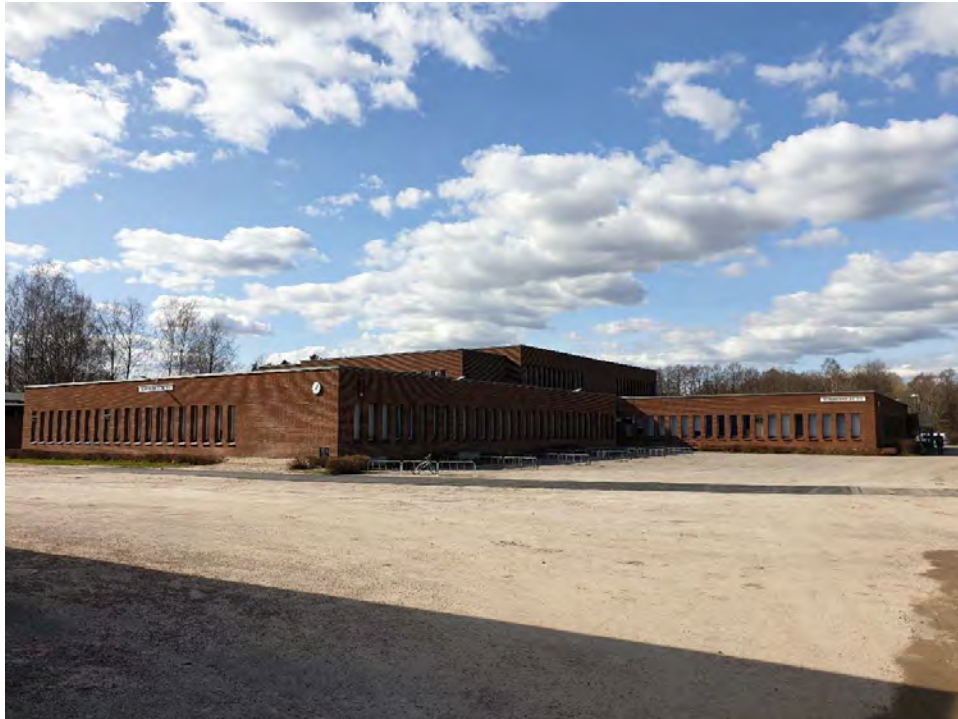
Högstadieskolan, hus i park

Skolan har under många år lidit av bristande underhåll, vilket har medfört ett långt gånget förfall. Den skrala markplaneringen och markskötseln bidrar till ett hårt exteriört helhetsintryck. Eftersom byggnadstypologin är "hus i park" blir hanteringen av mark och grönstrukturer extra viktig för att bära helhetsmiljön. För helhetsintrycket spelar också hanteringen av entrépartierna en stor roll. På ursprungsritningarna syns helt uppglasade partier som gav ljusinsläpp och utgjorde viktig kontrast till den slutna volymen. Senare har de ersatts av slutna aluminiumpartier som åldrats ofördelaktigt. Bland andra märkbara visuella förvanskningar kan här nämnas: krönplåtar i koppar som ersatts av täckmålade plåtar med popnitar och betongmurar som sanerats genom täckmålning.

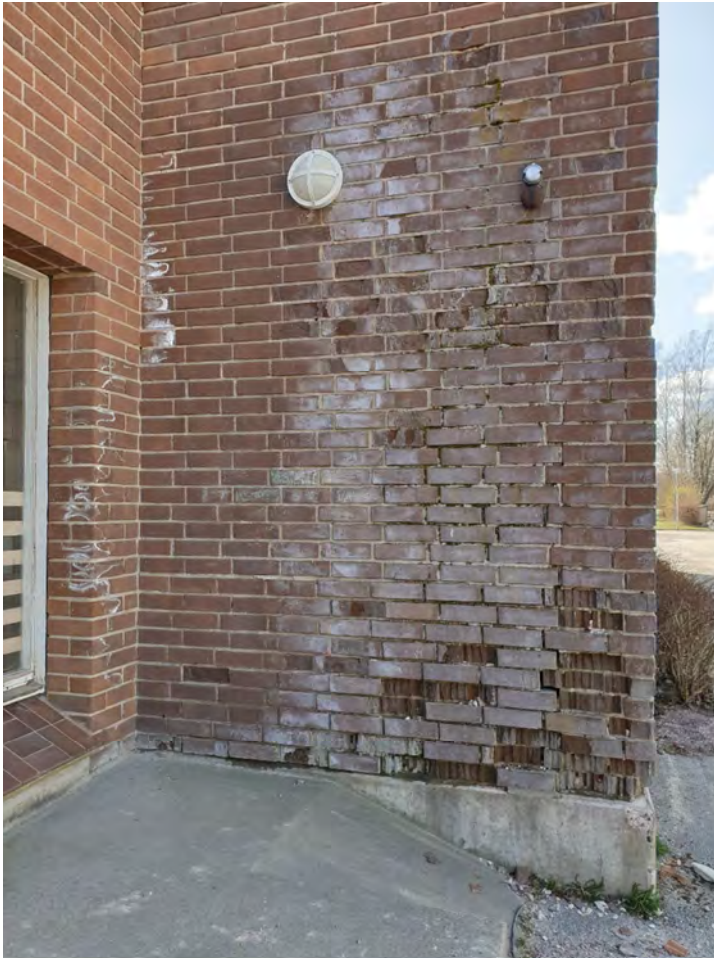
Mer generellt kan här andra underhålls- och miljöfrågor antydast. Eftersatt underhåll av takbrunnar har i något fall förorsakat skador på fasad. Vid senare tiders statusinventeringar har en rad brister noterats avseende byggnadernas installationer och behovet av viss miljösanering klargjorts. Det bristande underhållet av byggnadens fönster har gått så långt att det är oklart om de kan räddas utan fönsterbyte. Efter högstadieskolan flytt har delar av skolbyggnaden stängts av och saknar i dagsläget verksamhet.

Högstadieskolan, skadad tegelmur (genomträngning från trasig dagavvattning)

För att trovärdigt bevara byggnaden behöver ett antal ovan anförda förvanskningar åtgärdas. Därutöver behöver det eftersatta underhållet kompenseras med insatser. Med tanke på byggnadens inneboende värden framstår dessa insatser som väl motiverade.

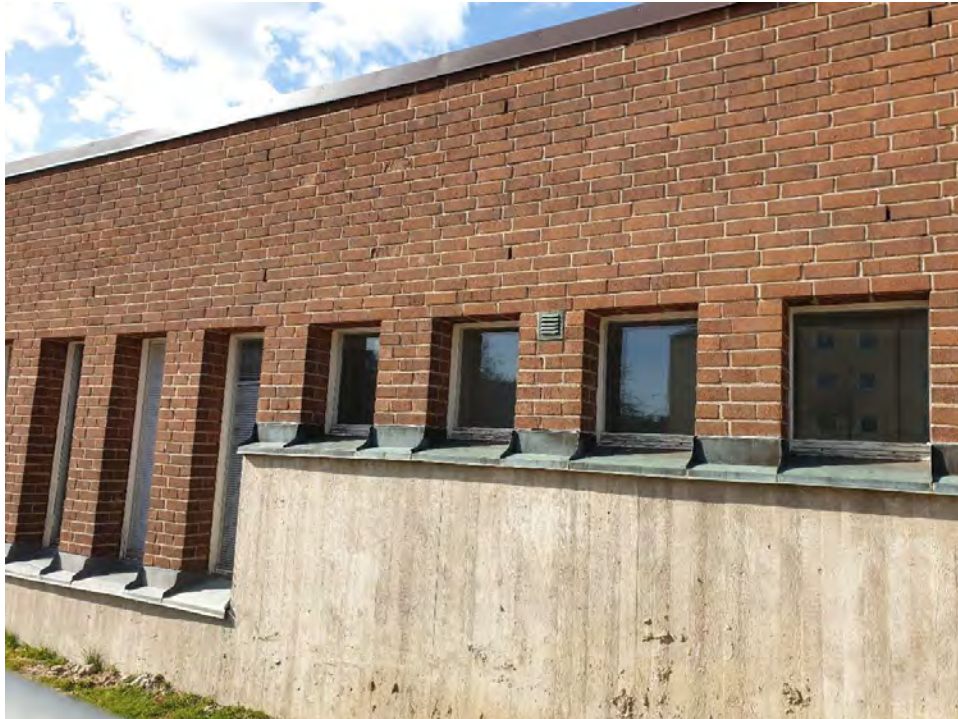
Högstadieskolan, krönplåt med dekorativ funktion

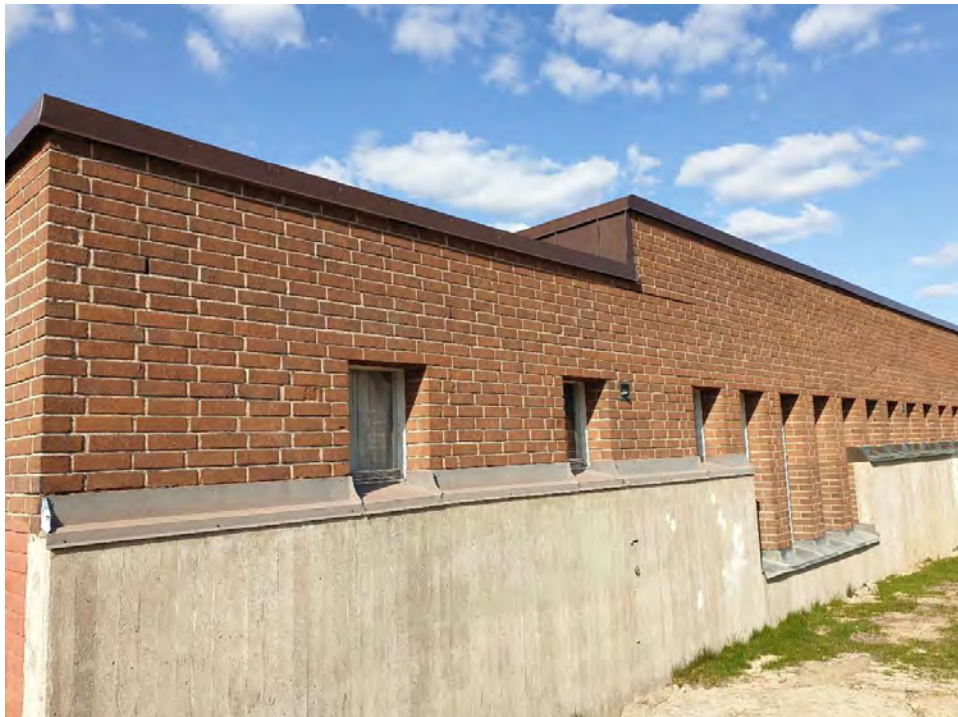
Högstadieskolan, krönplåt som blivit utbytt

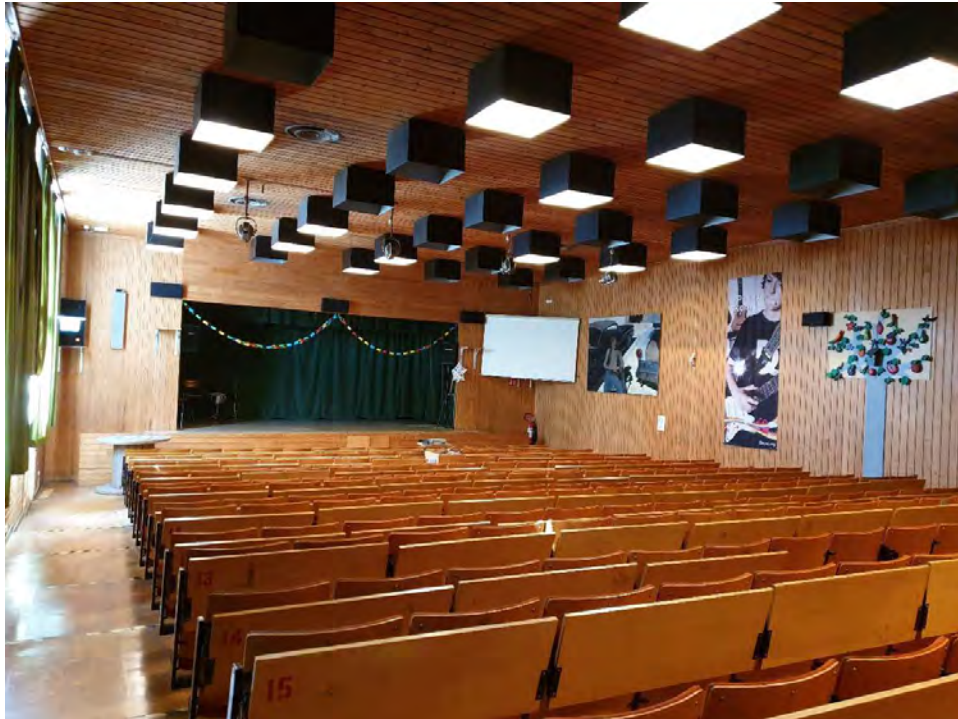
Högstadieskolans aula, bevarad totalmiljö

Skolbyggnaden bör värderas utifrån dess inneboende kvaliteter. Såsom beskrivet ovan finns många egenskaper väl bevarade och möjliga att vidareutveckla för en framtida miljö. Bland de mest utmärkande interiöra miljöerna finns aulan, fritidsgården, gymnastiksalen och matsalen. Den sistnämnda sammanhänger dock, som beskrivits ovan, med en av de svåraste förvanskningarna av anläggningen: tillagningsköket.

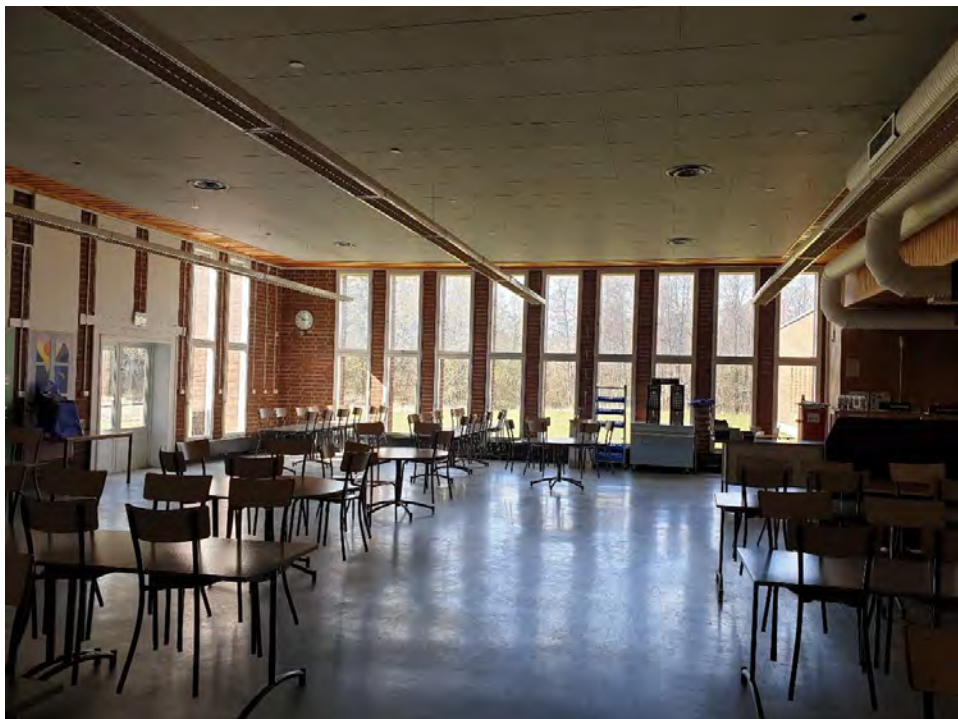
Högstadieskolans matsal, till vänster förvanskad

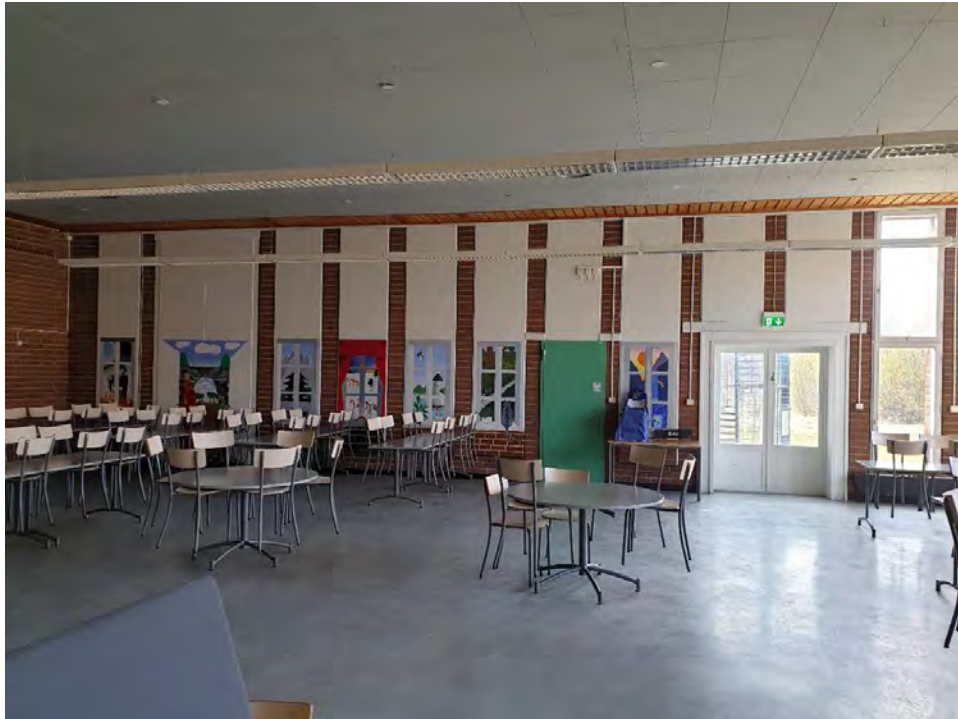
Desto mindre lyckad framstår tillbyggnaden för ett nytt tillagningskök från tiden kring millennieskiftet. Både exteriört och interiört gör tillbyggnaden våldsamma ingrepp på den ursprungliga arkitekturen. Exteriört bildas en baksida som aldrig var avsedd och som möter landskapet på ett olyckligt sätt. Interiört förvanskar tillbyggnaden hela matsalens komposition och funktion som öppet rum mot omgivande natur och fornlämningar.

Högstadieskolans matsal efter tillbyggnad som förvanskar

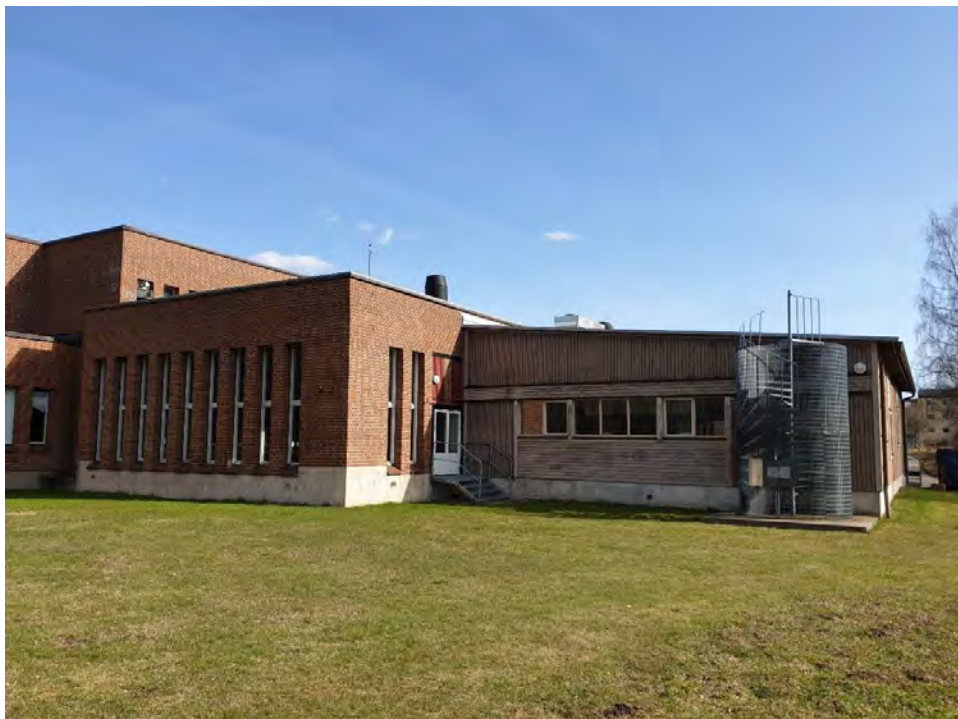
Högstadieskolans matsal med tillbyggnad tillagningskök

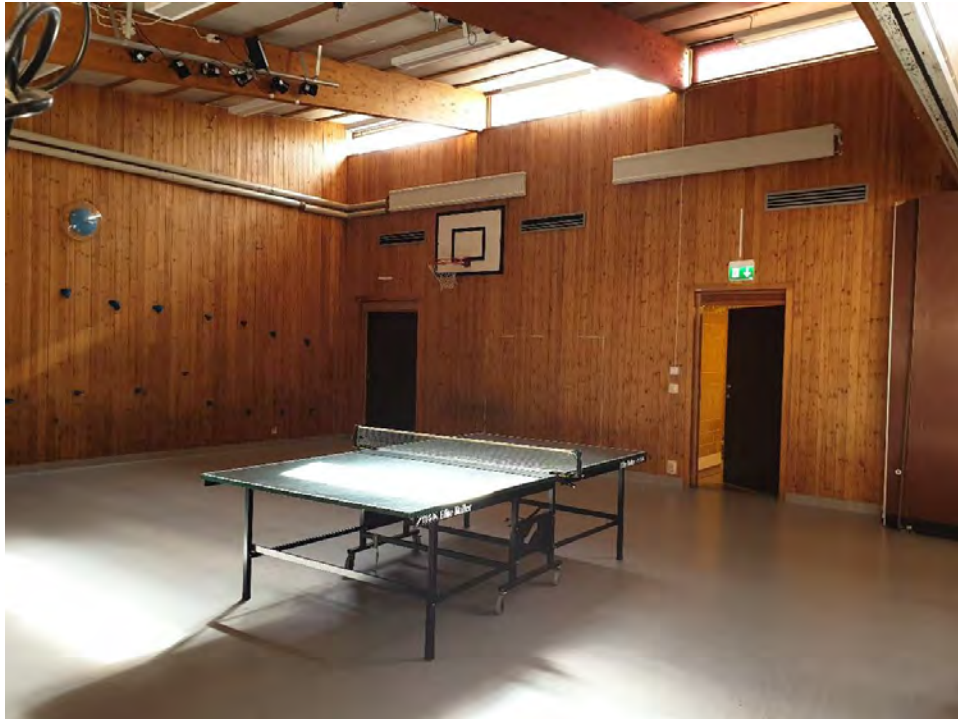
Högstadieskolans fritids, tillbyggnad ritad 1978

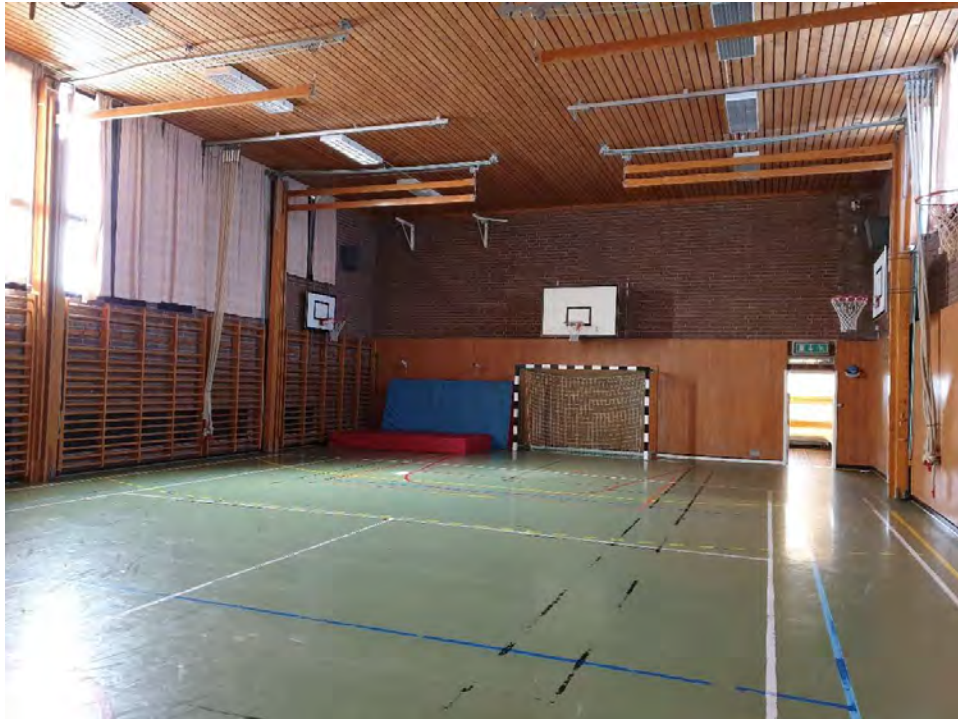
Byggnadens huvudkomplex kompletteras av ett antal paviljonger för hemkunskap, hantverk och gymnastik. Här utmärker sig gymnastiksalens interiör som synnerligen genomarbetad med vacker ljusförling och detaljer i trä och tegel. Dock har gymnastiksalen försetts med en olycklig rumsavgränsande mobil vägg.

Högstadieskolans gymnastiksal
