# MARKTEKNISK UNDERSÖKNINGSRAPPORT (MUR)

HÖGLAND 6:29 OCH 6:31 NORDEK  
ÖRNSKÖLDSVIK

Högländ 6:29 och 6:31 Nordek Örensköldsvik

DATUM  
2019-12-17

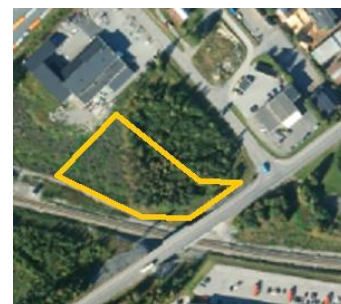
Figur 5. Sammanställning av elasticitetsmodul för Hfa-sonderingar utförda på marknivå mellan 21-22m som visas i gulmarkerat område i figuren.

Sammanställning av härledda värden, baserade på utförda hejarsonderingar 2018. Redovisas i figur 5 och 6.
