# LOFSDALEN 1:300 M.FL

BERGS KOMMUN

## PM GEOTEKNIK

## PM Geoteknik

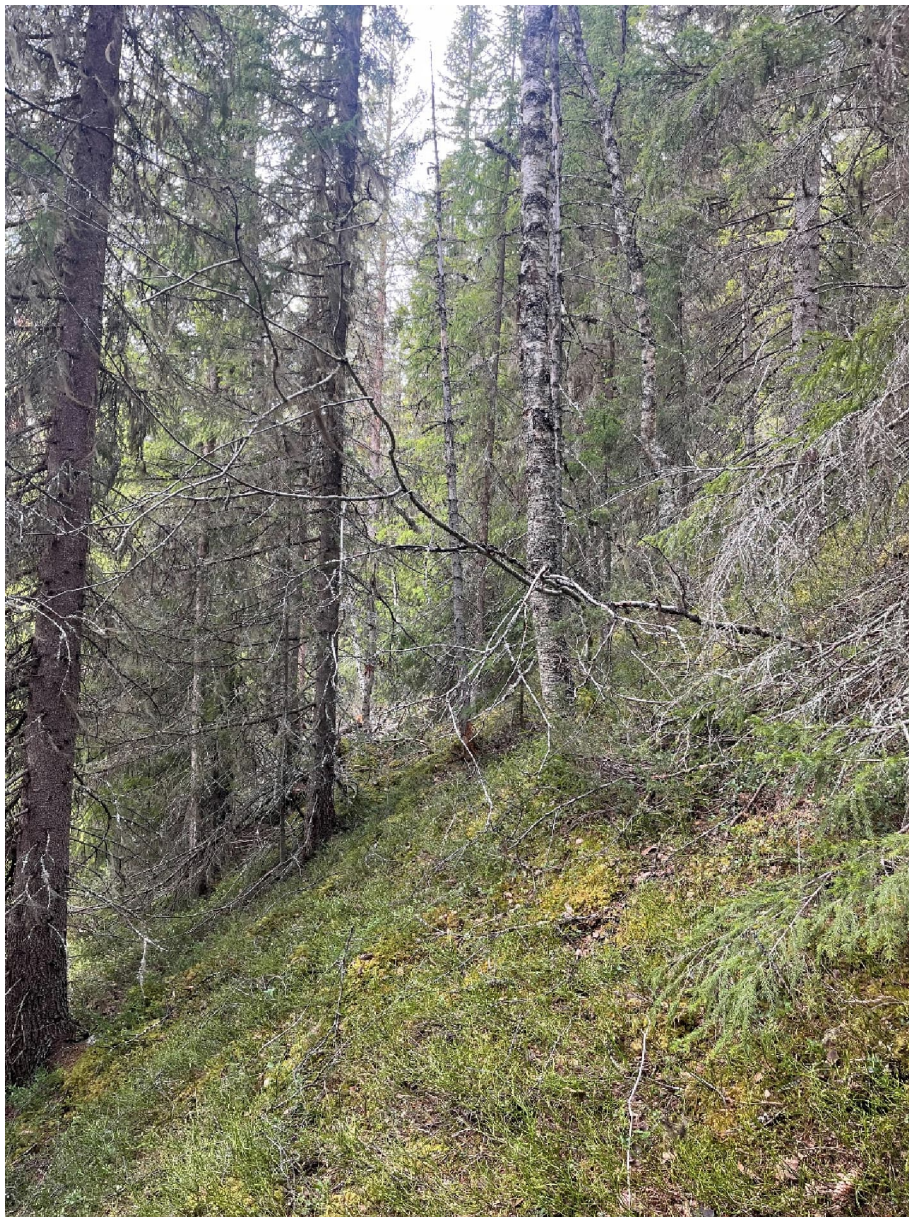
Figur 2.1 Bild på slänten vid observationspunkt 24W08. Bild tagen mot väster.

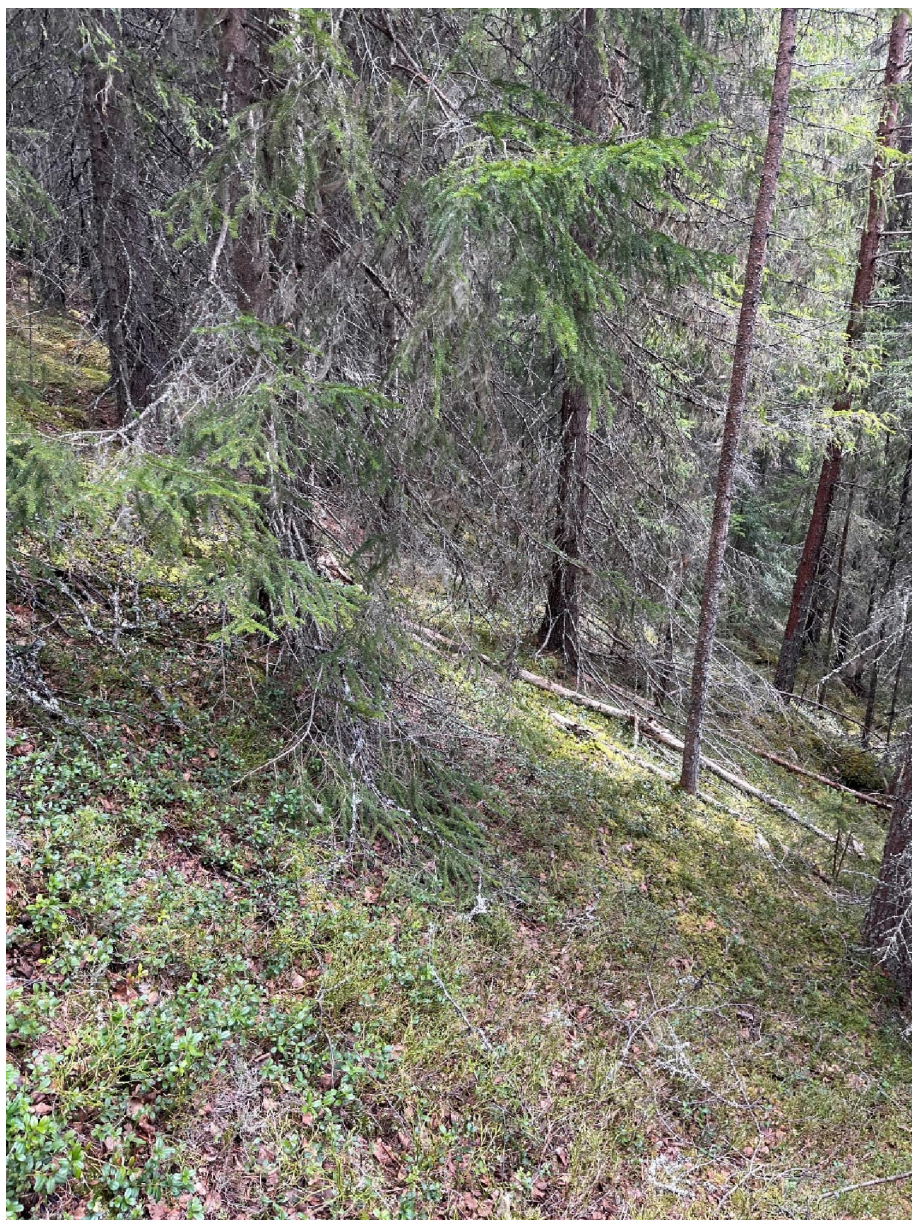
Figur 2.2 Bild på slänten vid observationspunkt 24W08. Bild tagen mot öster.

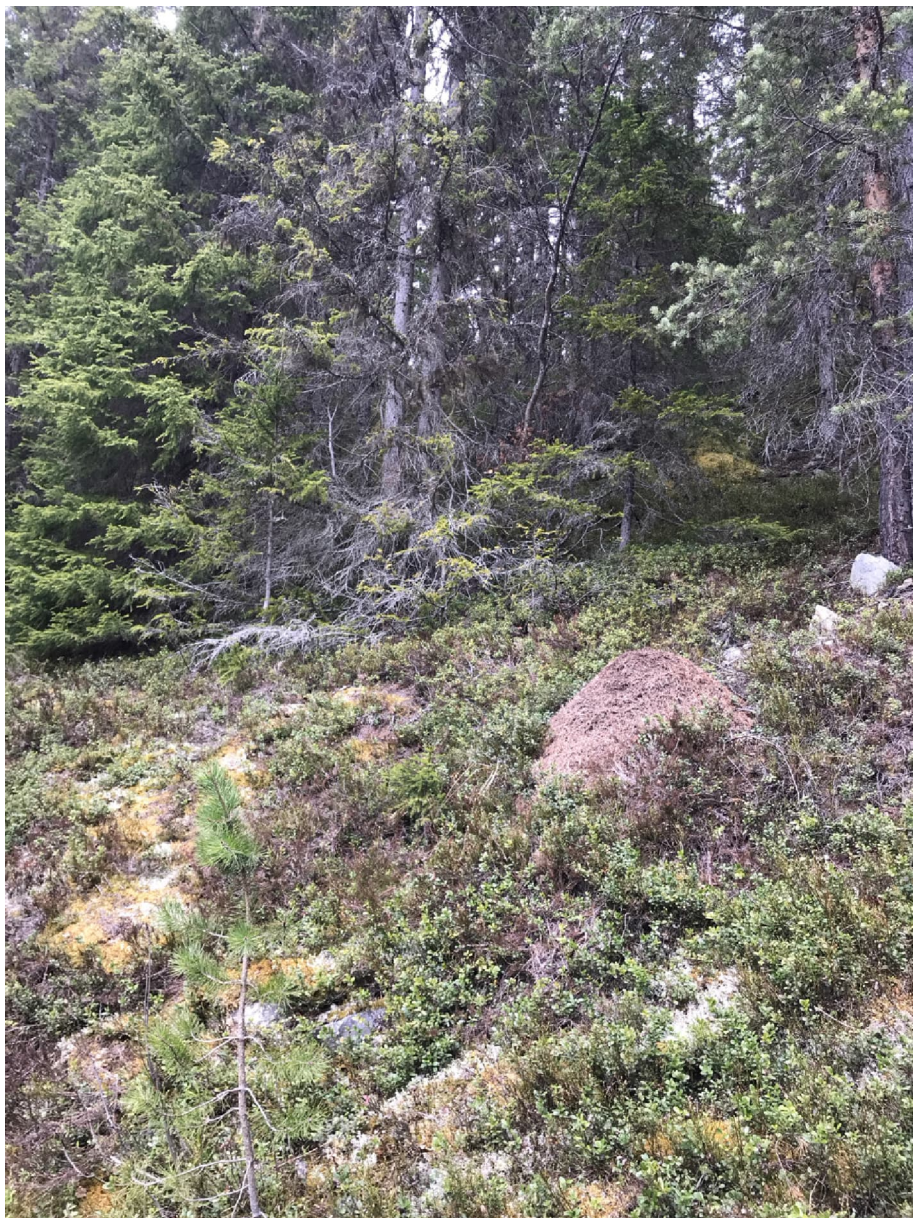
Figur 2.3 Bild tagen från släntfoten, tagen vid observationspunkt 25W09. Bild tagen mot norr.

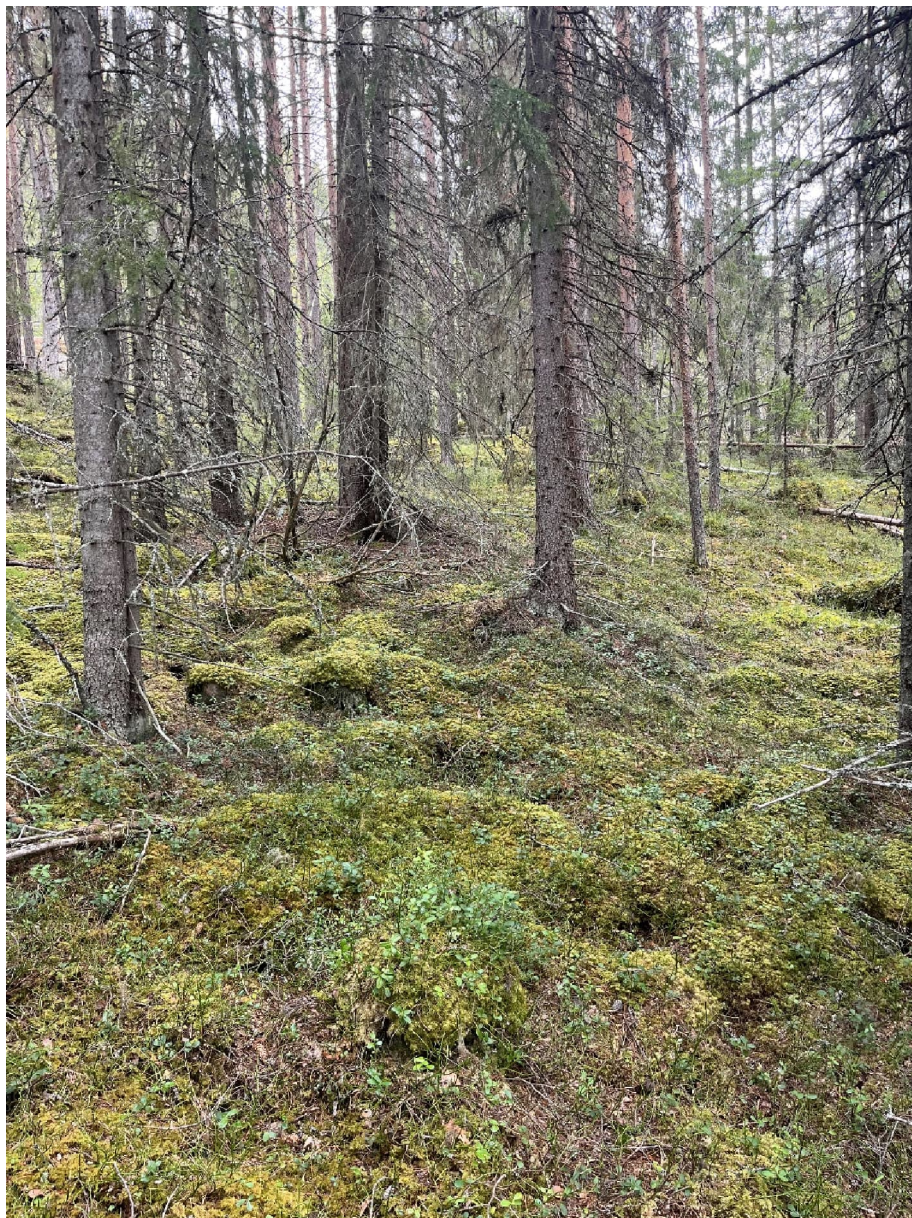
Figur 2.4 Bild tagen mellan observationspunkterna 25W07 och 25W08 där släntlutningen är flackare.

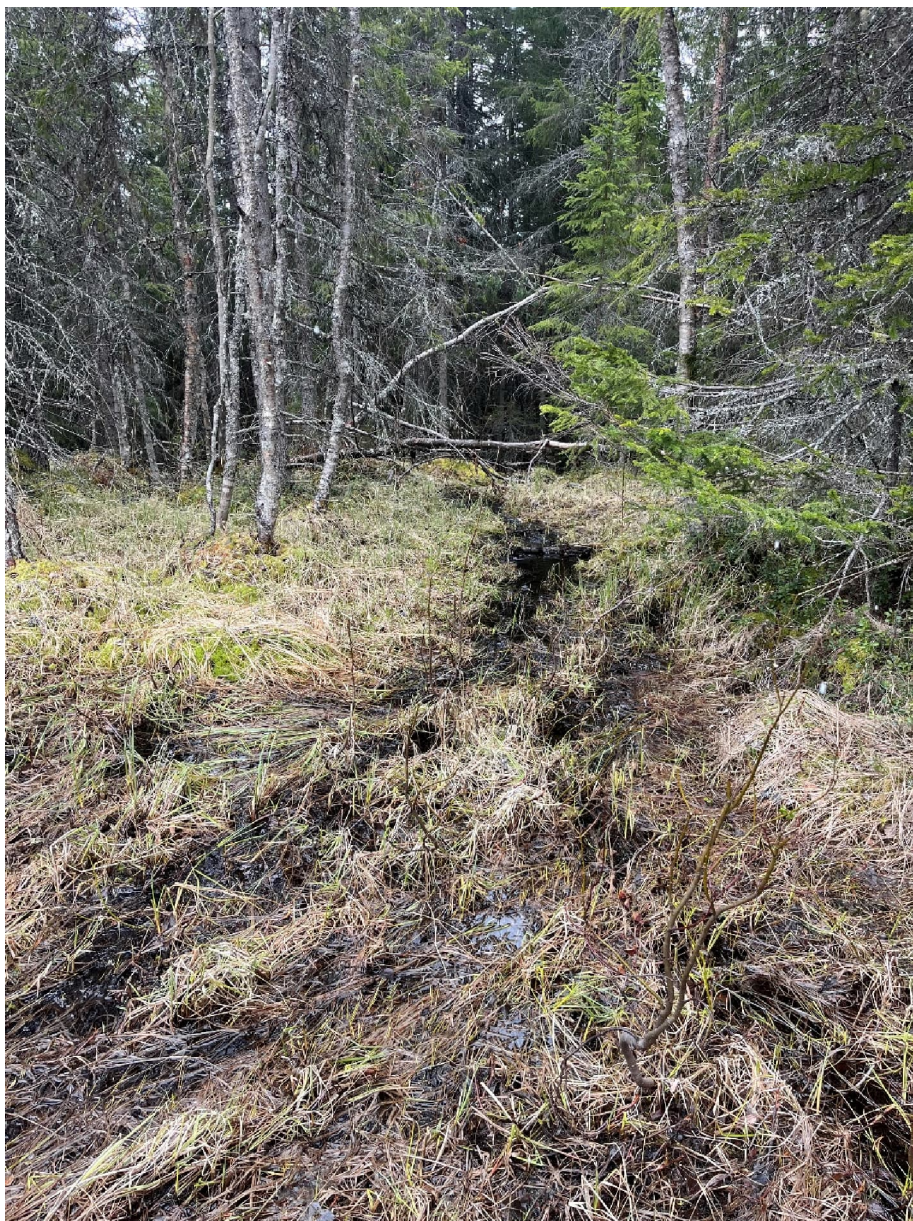
Vatten påträffades vid punkt 25W10 som sedan rinner ner i släntens östra del, se bilderna Figur 2.5 och Figur 2.6. Vattnet rinner ner i en del av slänten som ligger utanför planerad bebyggelse, där planbestämmelsen anger naturmark.

Figur 2.5 Bild tagen vid punkt 25W10.

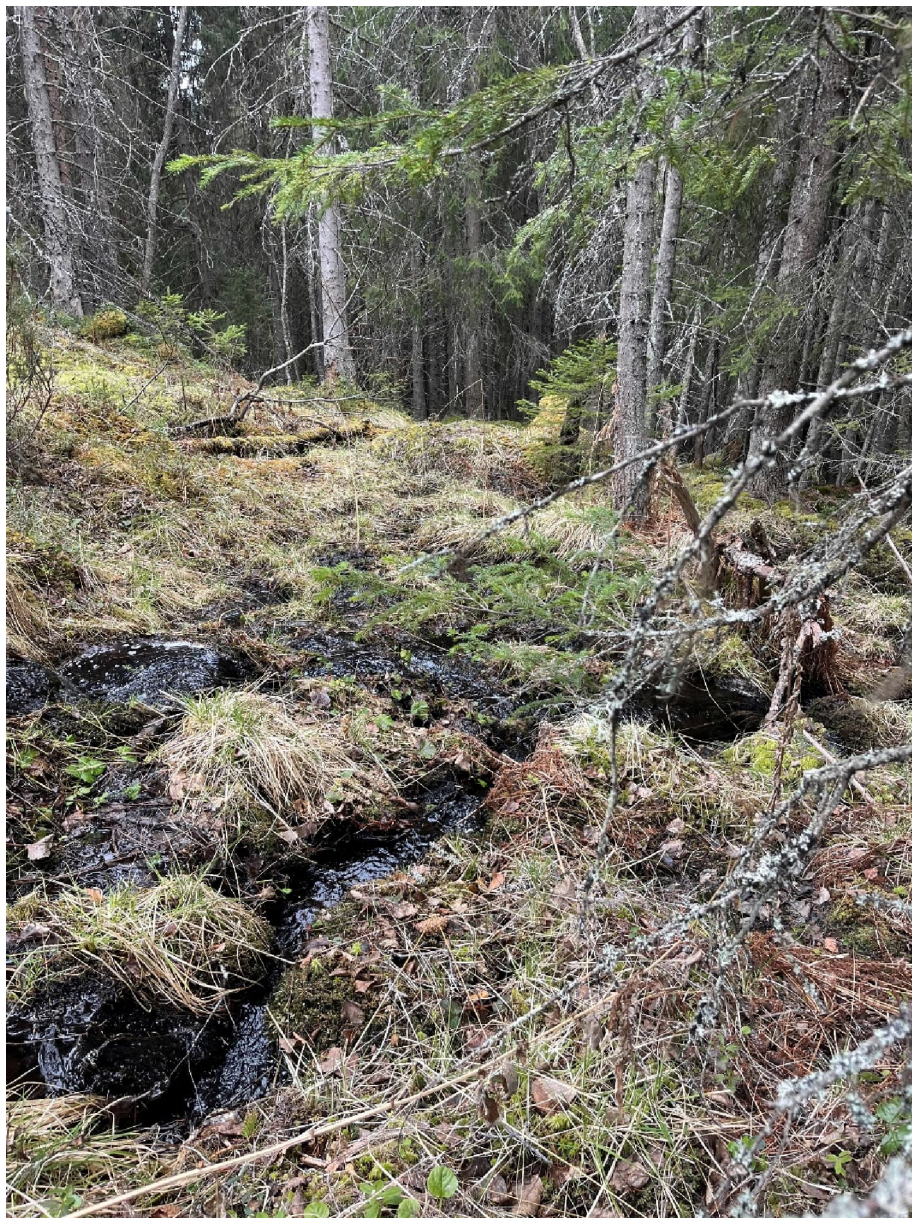
Figur 2.6 Bild tagen nedanför punkt 25W10.
