## **POINT PROPERTIES AB kv London, Örnsköldsvik**

### **PM GEOTEKNIK**

Planerad om- och tillbyggnad i kv London, Örnsköldsvik. Vy sedd mot söder (bild: Dreem Arkitekter AB)

## MARKGEOTEKNISK UNDERSÖKNINGSRAPPORT

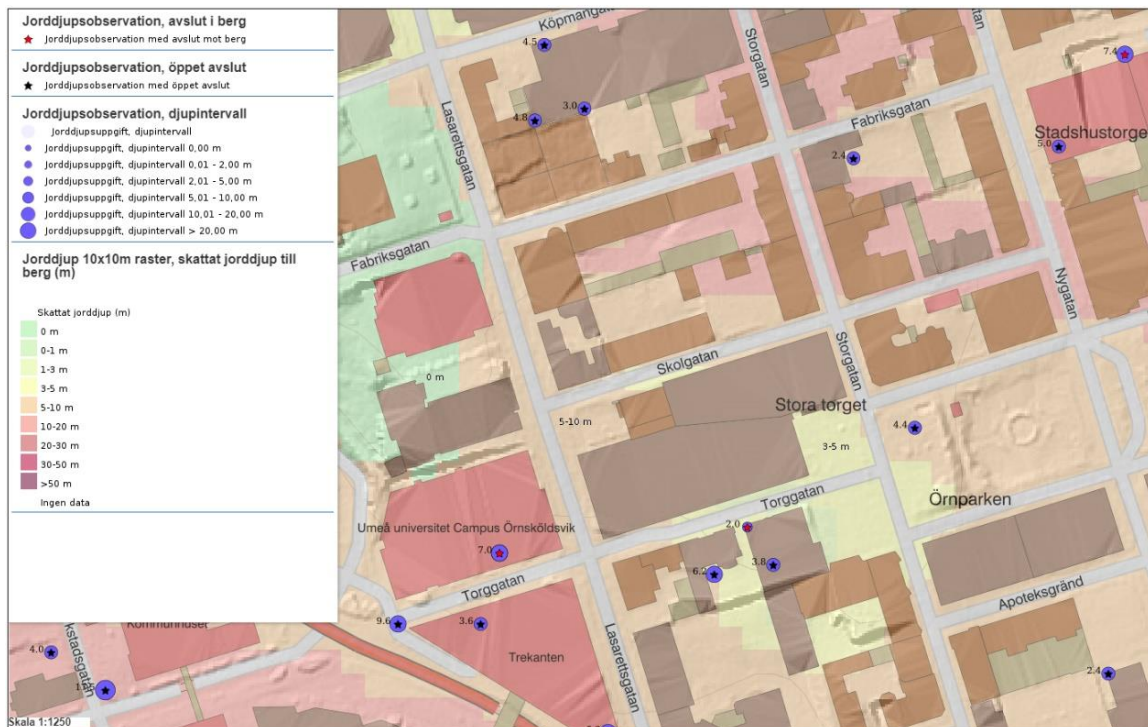
SGU:s jorrdjupskarta (djup till berg från gatunivå). Väntevärde vid Stora torget = 5 till 10 m, vid Skolgatan/Lasarettsgatan 5 till 10 m (referens 1).

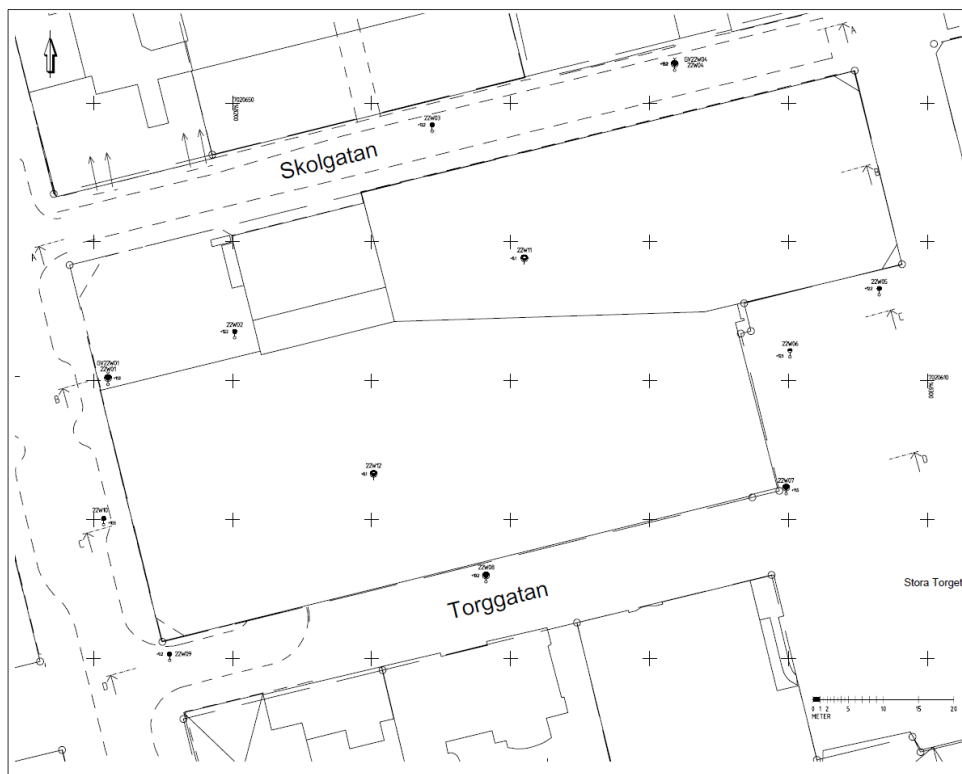
Geoteknisk borrhåplan visande lägen av utförda geotekniska borrhål

Marken består av fyllning och sandig morän på berg. Lös lera har ej påträffats, Största djup till borrhålen eller berg är ca 5 meter, motsvarande nivå ca +7.5, har påträffats i borrhålen närmare Stora Torget.

Djupen minskar närmare Lasarettsgatan och Torggatan, där djupet till berg från gatunivån som minst är endast ca 2 meter.

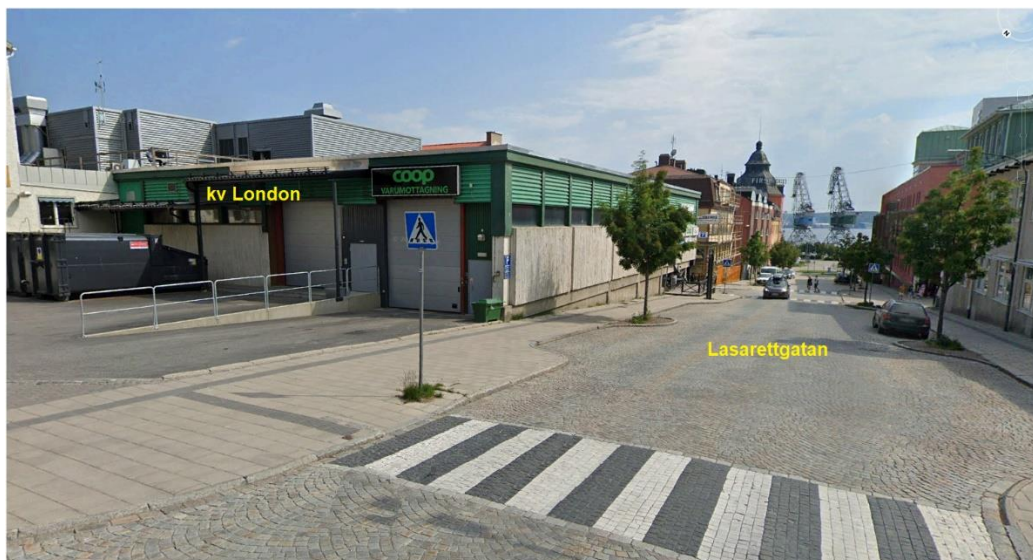
Den befintliga byggnaden är uppförd 1969 till 1970. Den består av två våningar, med undre delen (bilparkering) delvis som souterräng, se bilden nedan.

Befintlig byggnad kv London

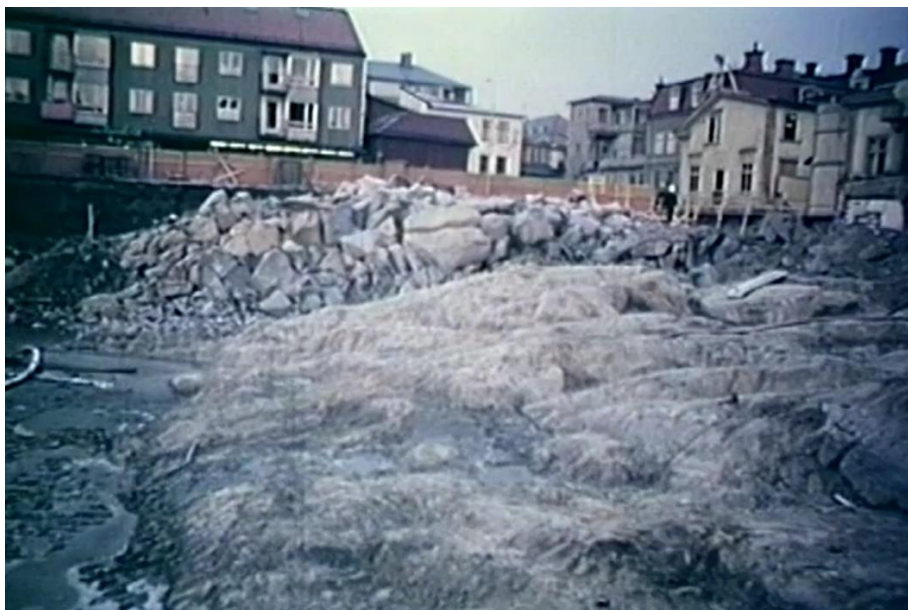
Bild som visar bergsprängning i kv London 1969 till 1970.

Den befintliga byggnaden är grundlagd på pålar, plintar och sulor på berg. Några tecken på sättningsskador har inte upptäckts.

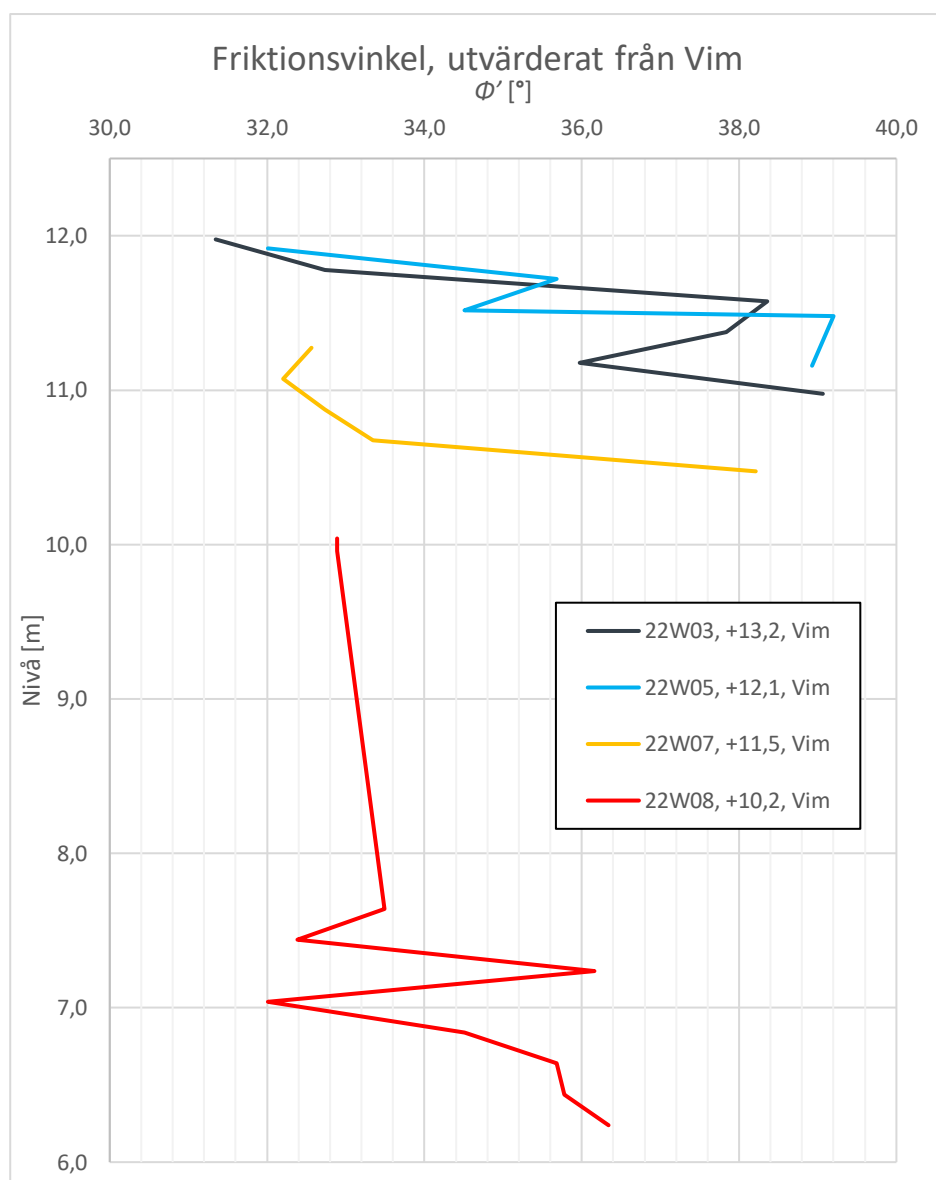
Figur 4.1. Härledda värden för friktionsvinkeln  $\phi'$  från viktsonderingar.

Härledda värden för friktionsvinkeln  $[\phi]$  är utvärderade från sonderingsmotståndet vid utförda viktsonderingar (Vim). Viktsonderingar i 22W09 och 22W10 lyckades inte neddrivas tillräckligt långt för att ge tillräckligt med data för utvärdering. Samtliga sonderingar har utvärderats enligt TR Geo 13, avsnitt 5.2.3.8.1.1. Figur 5.2-9.

En sammanställning av härledda värden för friktionsvinkeln redovisas i Figur 4.1.
