# Kulturhistorisk värdering av bebyggelsen i kvarteret Hans, Ronneby

2013-01-11

Urban Factory: Thomas Hellquist, Katinka Schartau, Maria Rundqvist

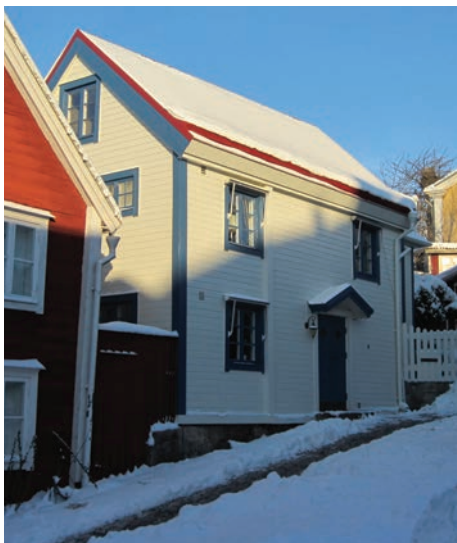
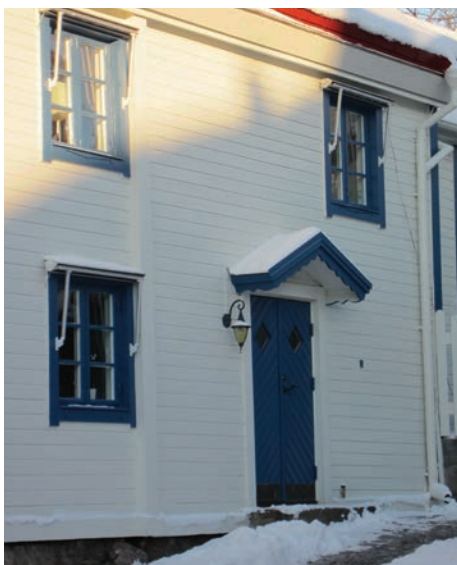
### Hans 1

Tvåvånings bostadshus i trä, uppfört på 1860-talet efter branden. Tre fönsters fasadlängd samt rött plåtklätt sadeltak. Nutida fasadbeklädnad av liggande panel målad i vitt med klarblå snickerier. Tillbyggt 1913 med trapphus och exteriör trappa till vind.

**Speciella kvaliteter:** Småskalig volymkomposition som stärker den pittoreska karaktären längs den smala Bergslagsgatan.

**Brister:** Färgsättning, takfotsutformning samt ytterdörr med skärmtak främmande för byggnadens typ och ålder.

Sammantaget bedöms byggnaden ha visst kulturhistoriskt värde främst beroende på ålder.

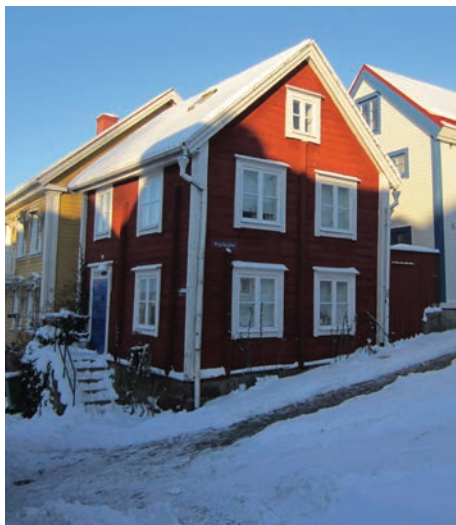
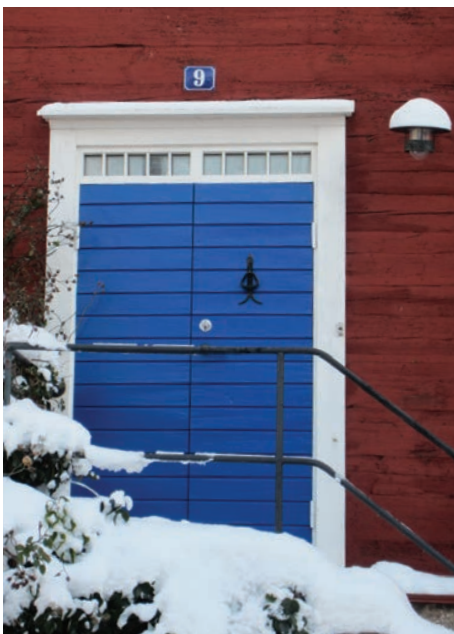
## Hans 2

Tvåvånings bostadshus, typ enkelstuga, i trä, uppfört under 1700-talets andra hälft. Två fönsters fasadlängd samt rött tegelklätt sadeltak. Opanelad timmerstomme med utanpåliggande stödsträvor målade i faluröd slamfärg. Entréparti med hög yttertrappa, nutida stålörsräcke och dito blåmålad ytterdörr, typ plankdörr, med överfönster. Fönstersnickerier och -omfattningar, hörnknutar och vindskivor vita.

**Speciella kvaliteter:** Identitetsskapande placering i kvartershörn. Högre proportioner och kraftig sockel i natursten tar upp höjdskillnader i topografin och bidrar till byggnadens arkitektoniska värde. Kämt som Ronnebys enda opanelade bostadshus.

**Brister:** Snickeriernas färgsättning främmande för byggnadens typ och ålder.

**Sammantaget bedöms byggnaden ha särskilt högt kulturhistoriskt värde beroende på ålder, autenticitet, unicitet och arkitektoniskt värde.**

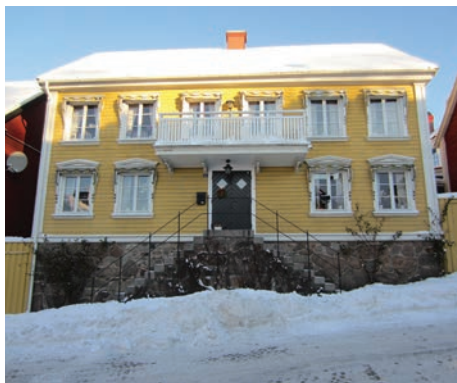
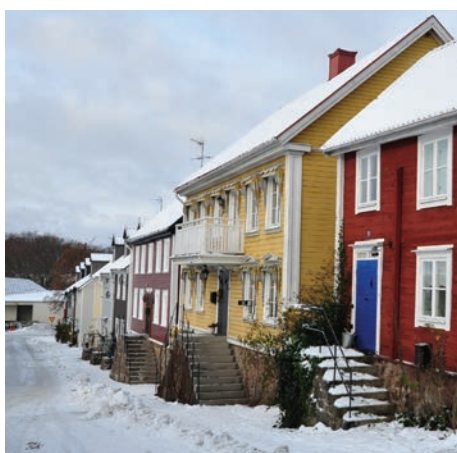
### Hans 3

Tvåvånings bostadshus i trä, uppfört 1866. Sex fönsters fasadlängd samt rött tegelklätt sadeltak. Hög naturstenssockel/källare, hög yttertrappa med dubbla lopp, smidesräcke samt balkong ovan grönmålad nutida parytterdörr. Klassicerande sentida fasadarkitektur med gul liggande panel och vita profilerade hörnpilastrar och fönsteromfattningar med tympanon. Balkongkonsoler är original men balkongen är förstörad och har nytt utförande.

**Speciella kvaliteter:** Identitetsskapande byggnad som med sin artikulering utgör en viktig individ i kvarterets träarkitektur.

**Brister:** Ytterdörr och balkongräcke och markiser är främmande för byggnadens typ och ålder.

**Sammantaget bedöms byggnaden ha högt kulturhistoriskt värde beroende på ålder och arkitektoniskt värde.**

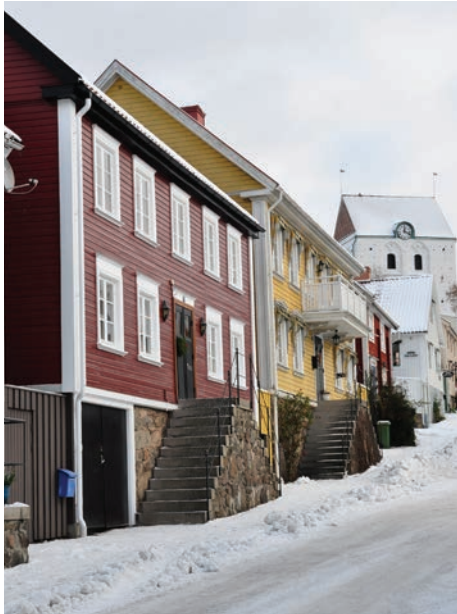
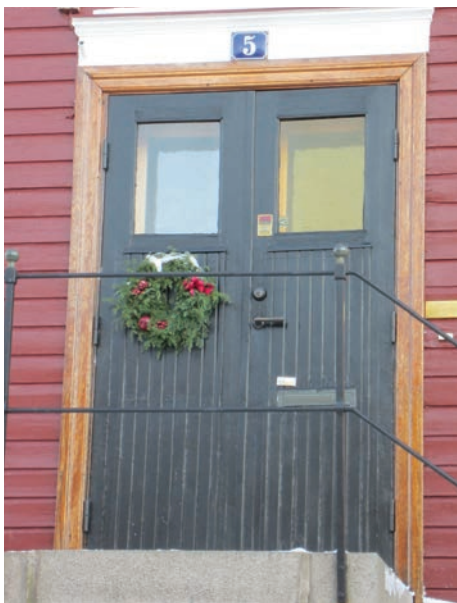
### Hans 4 & 5

Tvåvånings bostadshus i trä, uppfört på 1860-talet efter branden. Fem fönsters fasadlängd, rött tegelklätt sadeltak, hög naturstenssockel/källare samt hög yttertrappa med dubbla lopp och smidesräcke. Klassicerande symmetrisk fasadarkitektur med sentida, liggande faluröd panel troligen lik originalutförande, samt enkla men kraftfulla fönsteromfattningar. Fönstersnickerier, vindskivor och hörnknutar i vitt. Under 1900-talets andra hälft har en garageport tagits upp i naturstenssockeln.

**Speciella kvaliteter:** Välproportionerad symmetrisk fasad som tillsammans med sin granne Hans 3 ger kvalitet och stadga åt gaturummet.

**Brister:** Utformning och infärgning av takfot främmande för byggnadens typ och ålder. Det gäller också ytterdörr samt den med avvikande färg markerade garageporten i sockelvåningen.

Sammantaget bedöms byggnaden ha högt kulturhistoriskt värde beroende på ålder, autenticitet och arkitektoniskt värde.

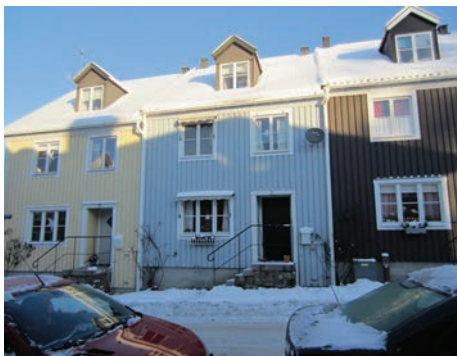
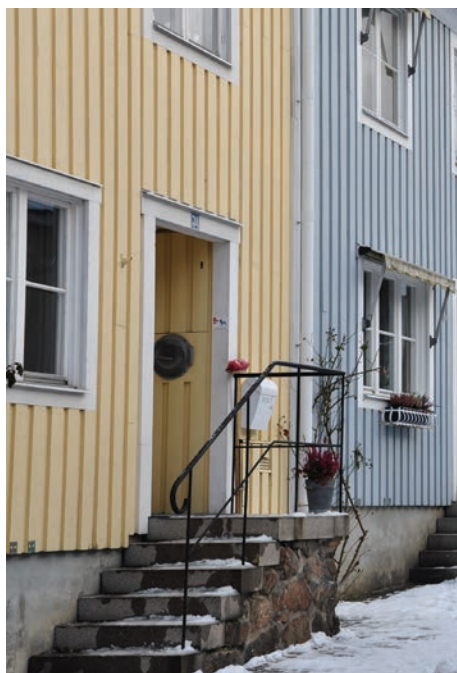
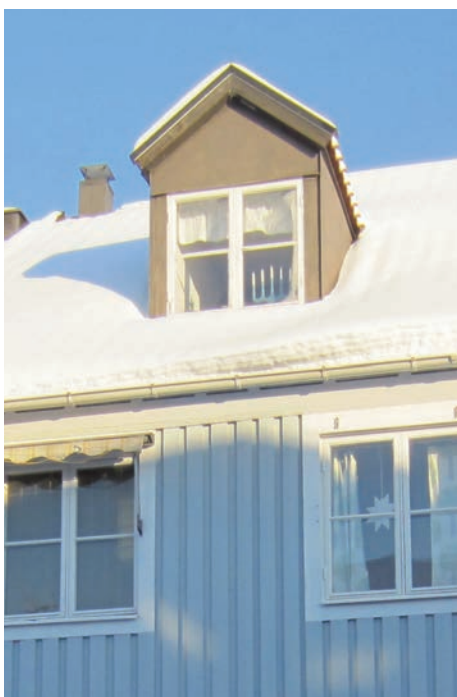
### Hans 6,7,11

Tre tvåvånings radhus i trä, uppförda 1973. Rött tegelklätt sadeltak, takkupa, indragen entrédörr samt yttertrappa i sten med smidesräcke som knyter an till intilliggande äldre entrétrappor. Fasaderna av stående träpanel är målade i respektive gul, blekblå och brun kulör. De spröjsade fönstren har traditionell utformning med kraftiga foderbrädor i kontrasterande färg.

**Speciella kvaliteter:** Representanter för 1970-talets reaktion på modernistisk rationalitet och utgör goda exempel på anpassningsarkitektur där skala, material, fönstersättning, takform mm anknyter till den äldre kvartersbebyggelsen. Detta ger ett arkitekturhistoriskt och pedagogiskt värde.

**Sammantaget bedöms byggnaderna ha ett visst kulturhistoriskt värde beroende på autenticitet och arkitektoniskt värde.**

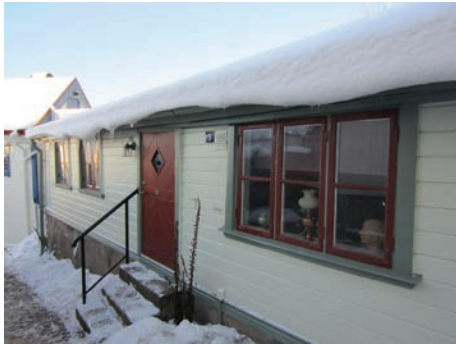
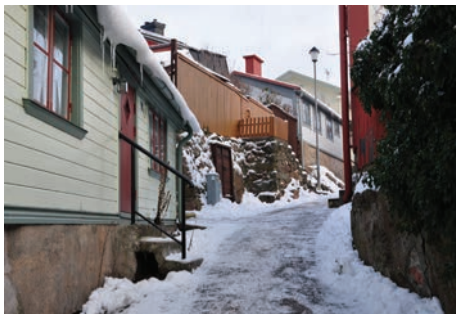
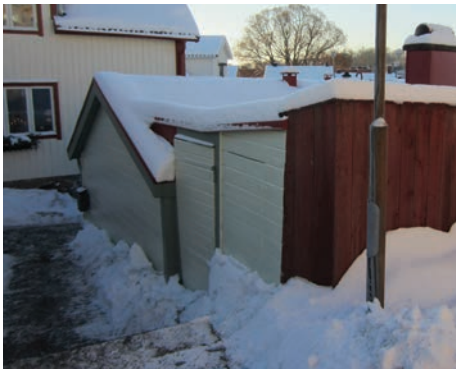
### Hans 8

Envånings parstuga i trä uppförd på 1700-talet. Idag har byggnaden flackt sadeltak med rött tegel. Byggnaden, som representerar en mycket gammal bostadstyp, har haft en enkel stående träpanel, målad i falurött. Under sent 1900-tal uppdaterades byggnaden med en klassicerande panelarkitektur. Panelen är målad i två gröna nyanser med rödbruna dörr- och fönstersnickerier.

**Speciella kvaliteter:** Den småskaliga byggnaden förstärker Bergslagsgatans intima karaktär. Representant för en ålderdomlig byggnadstyp och därför av pedagogiskt värde.

**Brister:** Fasadutformningen är främmande för husets ursprungliga enkla karaktär. (Vittnar å andra sidan om de moderniseringar som gjorts efterhand av träbebyggelse av detta slag.)

Sammantaget bedöms byggnaden ha högt kulturhistoriskt värde beroende på ålder och arkitektoniskt värde.

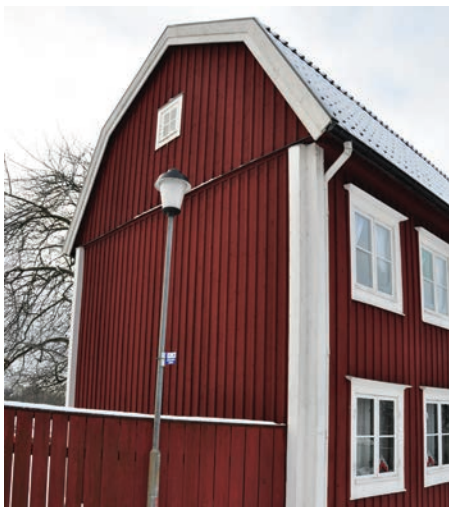
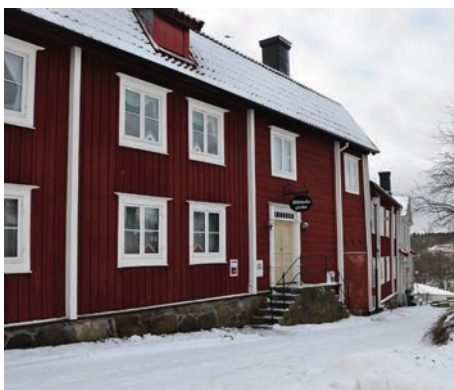
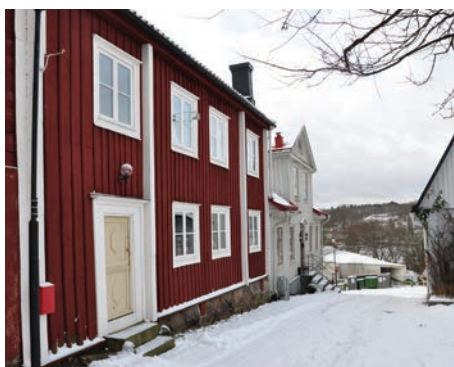
### Hans 9 - byggnad a och b (Möllebackagården)

Två tvåvånings bostadshus i trä uppförda 1760 (äldsta delarna) och 1800. Den äldre, västra byggnaden har fyra fönsters fasadlängd samt rött tegelklätt sadeltak.

Den östra byggnaden har sju fönsters fasadlängd samt tegelklätt mansardtak med kupa. Båda byggnaderna har sockel i natursten, fasad med faluröd locklistpanel med profilerad locklist och vitmålade inklädda knutar samt små spröjsade fönster med vitmålade snickerier.

De gulmålade ytterdörrarna är av äldre typ, möjligen original. Den östra byggnadens entréparti omfattar naturstenstrappa med dubbla lopp och smidesräcke samt dörromfattning i empire med överfönster.

**Speciella kvaliteter:** Byggnaderna, som idag är museum, har värdefulla intakta lågborgerliga klassicerande interiörer. Som delar i en kvarnanläggning har de stort pedagogiskt värde.

**Brister:** Vit färg på inklädda knutar främmande för byggnadernas typ och ålder, likaså vita fönsterkarmar- och bågar. Fönsterfoder kan däremot vara avvikande från väggens kulör, men då i bruten ljus kulör.

**Sammantaget bedöms byggnaderna ha särskilt högt kulturhistoriskt värde beroende på ålder, autenticitet, unicitet och arkitektoniskt värde.**

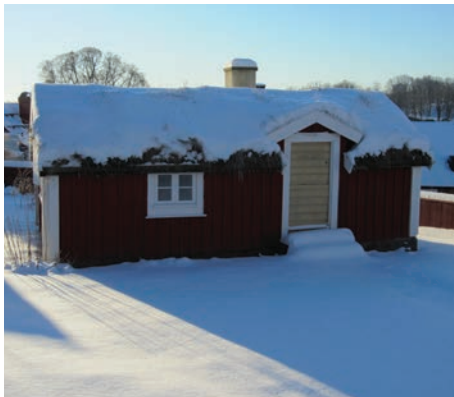
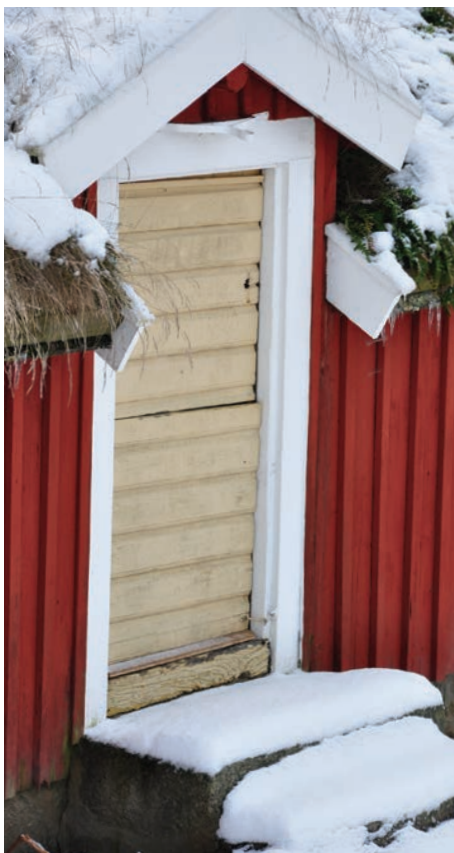
### Hans 9 - byggnad c

Envånings ryggåsstuga i falurött trä, tillkomsttid okänd. Flyttad till Möllebacksgården i början av 1970-talet. Byggnaden har faluröd locklistpanel, vita fönstersnickerier och vindschivor, gul plankdörr och torvtak.

**Speciella kvaliteter:** Byggnaden utgör utställningsobjekt och har byggnadshistoriskt och pedagogiskt värde.

**Brister:** Locklistpanel, fönsterluckor och färgsättning främmande för byggnadens typ och ålder.

Sammantaget bedöms byggnaderna ha högt kulturhistoriskt värde beroende på ålder, autenticitet och arkitektoniskt värde.

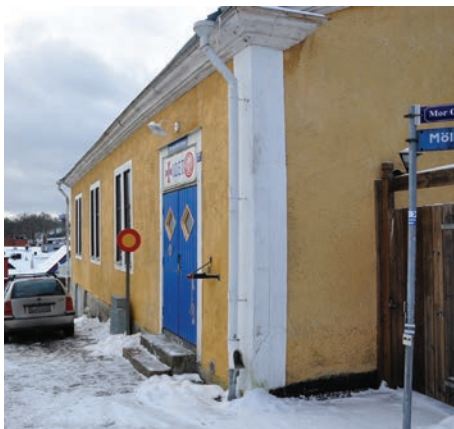
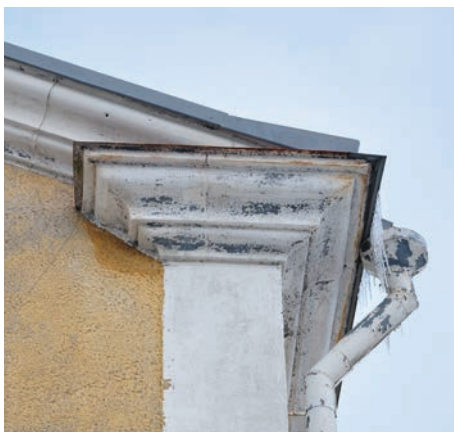
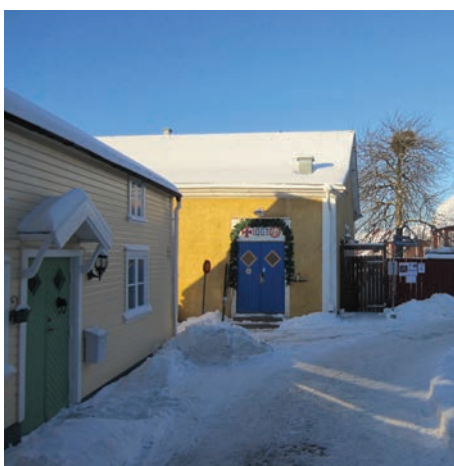
### Hans 9 - byggnad d

Envåningshus i putsat tegel från 1897, uppförd som samlingssal för Templar Ordern "Vesperklockan". Byggnaden har fyra fönsters fasadlängd samt grått plåttäckt sadeltak. Fasad i gul stänkputs med grå slammad naturstensockel samt fönsteromfattningar och hörnlisener markerade i vit slätputs. Bruna fönstersnickerier från 1900-talets andra hälft. Nutida blåmålad ytterdörr med ovan placerad emaljerad IOGT-skylt. Profilerad takfot inklädd i vitmålad stålplåt. Stuprör med dekorativt utformade nedloppstrattar.

**Speciella kvaliteter:** Byggnaden ritades av arkitekt N. O. Berlin, som även ritat delar av Brunnsparkens byggnader. Byggnaden är i stort oförändrad och har obrutet haft samma funktion. Med sin putsade fasad och funktion som föreningslokal utgör den en karaktärsfull avvikelse från kvarterets träarkitektur för bostadsändamål.

**Brister:** Fönster- och dörrsnickerier är främmande för byggnadens typ och ålder.

**Sammantaget bedöms byggnaderna ha högt kulturhistoriskt värde beroende på ålder, autenticitet och arkitektoniskt värde.**

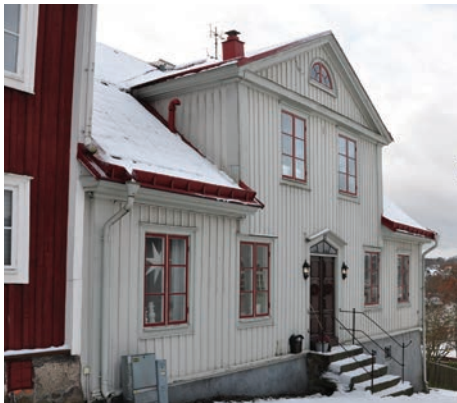
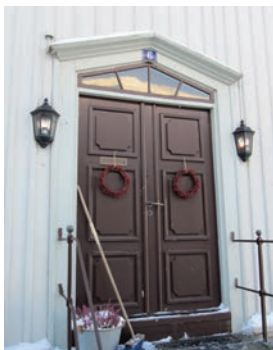
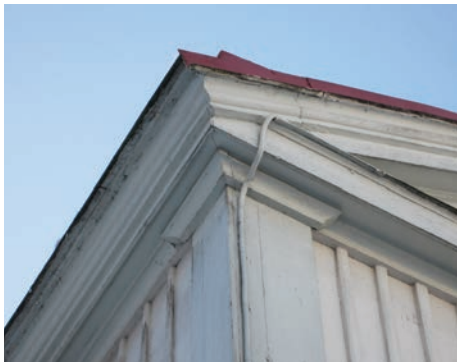
### Hans 10 - byggnad a

Envånings bostadshus i trä uppfört på 1850-talet. Rött plåtklätt sadeltak och hög frontespis innehållande en andra våning. Byggnaden, "Kvarnföreståndarbostaden", har fasader av locklistpanel linoljemålad i två grå kulörer och med väl artikulerade profiler, hörnlisener, fönsteromfattningar och listverk. Entréparti med yttertrappa med tidstypiskt smidesräcke, nutida brun pardörr med omfattning och överfönster, frontespis och tympanon med halvcirkulärt fönster.

**Speciella kvaliteter:** Välbevarat entréparti som bildar en distinkt arkitektonisk form. Västra gaveln framträder som en välproportionerad gestalt i stadsbilden. Som helhet utgör byggnaden en av kvarterets arkitektoniska höjdpunkter och har högt stilhistoriskt samt, som del i kvarnanläggningen Möllebackagården, samhällshistoriskt pedagogiskt värde.

**Brister:** Gavelns balkongdörr och balkongfönster är främmande för byggnadens typ och ålder.

**Sammantaget bedöms byggnaden byggnaden ha särskilt högt kulturhistoriskt värde beroende på ålder, autenticitet, unicitet och arkitektoniskt värde.**

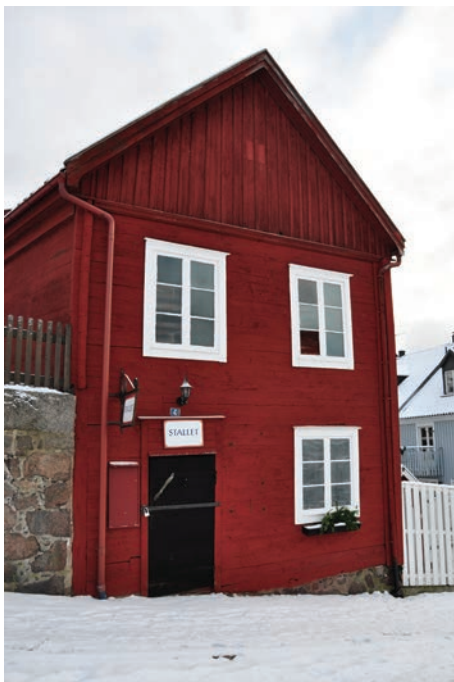
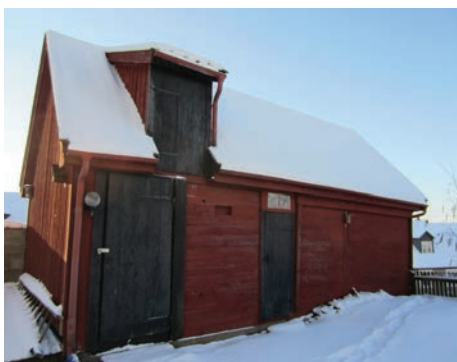
### Hans 10 - byggnad b

Tvåvånings uthus troligen uppfört på 1700-talet. Sadeltak med rött taktegel och kupa mot norr. Bar timmerstomme i norr och väster med undantag av gavelfält mot väster inklätt med stående locklistpanel. Fasader mot söder och öster inklädda med stående locklistpanel. Samtliga fasader målade med faluröd slamfärg, fönstersnickerier vita, ytterdörrar svarta. Byggnaden var troligen ursprungligen längre, men har kortats i samband med breddning av Möllebacksbacken. I samband med detta fick byggnaden sin snedställda västra gavel.

**Speciella kvaliteter:** Välbevarad ekonomibyggnad som vittnar om en epok då staden var både borgerlig och agrar, med uthus för förråd och djurhållning.

**Brister:** Snickeriernas färgsättning främmande för byggnadens typ och ålder.

**Sammantaget bedöms byggnaden ha särskilt högt kulturhistoriskt värde beroende på ålder, autenticitet, unicitet och arkitektoniskt värde.**
