## Sörvåge 3:38, Örnsköldsviks kommun Geoteknisk utredning för detaljplaneändring

På uppdrag av Åviken Fly Camp High Coast AB har undertecknad utvärderat markförhållandena inom del av fastigheten Sörvåge 3:38, Örnsköldsviks kommun. Gällande detaljplan skall ändras/justeras i anslutning till befintlig hangar- och restaurangbyggnad, som delvis ligger något utanför gällande plangräns.

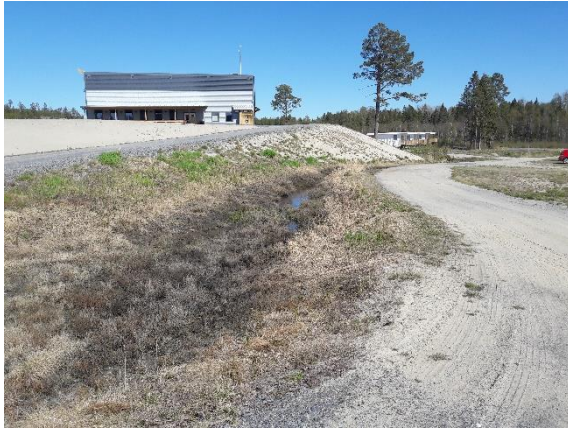
*Bild 1. Bild från sydvästra hörnet.*

Ett dike drar fram längs planområdets södra gräns, se bilderna 1 och 2 ovan. Vid platsbesöket 2019-05-18 var diket nästintill torrt i södra spetsen av planområdet, men relativt välfyllt vid östra spetsen på grund av dämning mot en vägbank. Trumman under vägen låg här relativt högt och tjänstgjorde som ett bräddavlopp. Jag bedömer att grundvattenytan inom planområdet normalt ligger i underkant av sandlagret.

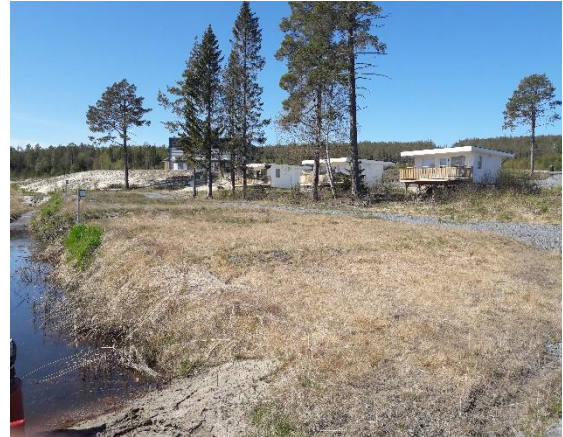
*Bild 2. Bild från sydöstra hörnet.*

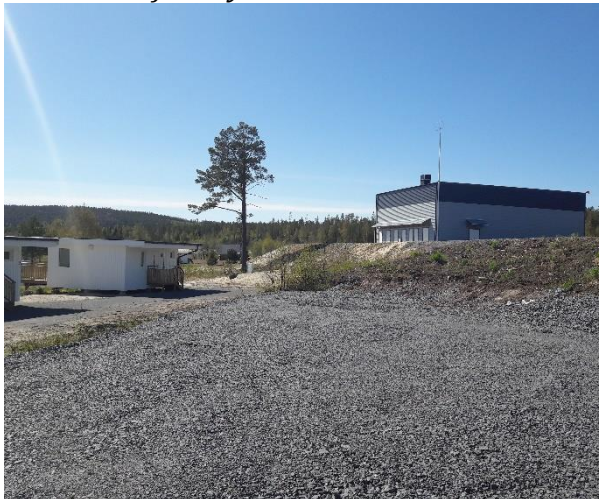
*Bild 3. Bild från öster.*

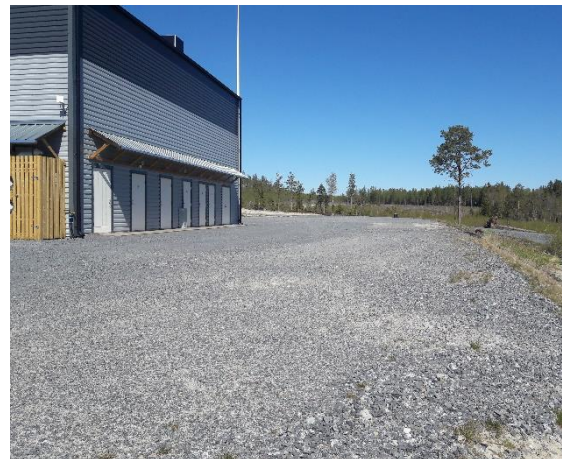
Området ligger mellan befintligt flygfält och Åviken, vars innersta del ligger ca 100 meter sydost om planområdet, se bilaga 1. Detta är triangelformat, i princip en liksidig triangel med sidmått ca 160 meter. Planens ena sida är parallell med befintligt flygfält omedelbart väster om planområdet. Marken vid hangaren/restaurangen är plan intill och ca 11 meter öster om befintlig byggnad och ligger där på nivån ca +10,1 meter.

*Bild 4. Plan yta bakom hangaren/restaurangen*

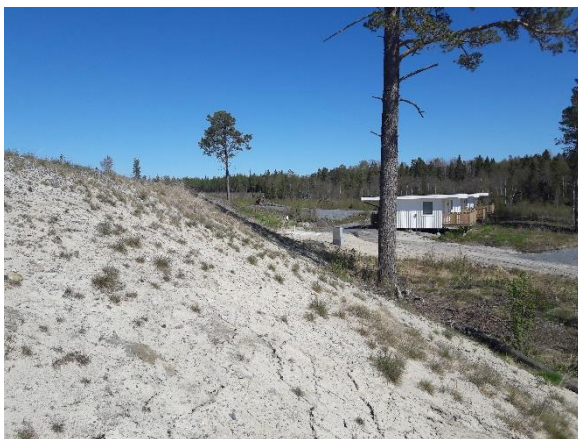
Därifrån vidtar en slänt ner mot öster med släntlutning ca 1:2 till naturlig mark, som mitt emot hangaren/restaurangbyggnaden ligger på nivåer mellan +5,7 och +6,9 meter. Höjdnivåerna är hämtade från "Höjdpunkter på mark och tak", upprättad av Fokus Industrimätning 2018-06-13.

*Bild 5. Slänten*

Slänten är stabil och visar inga tendenser till rörelser eller förskjutningar. Tecken på sådana finns inte heller i området nedanför slänten eller inom andra delar av planområdet.

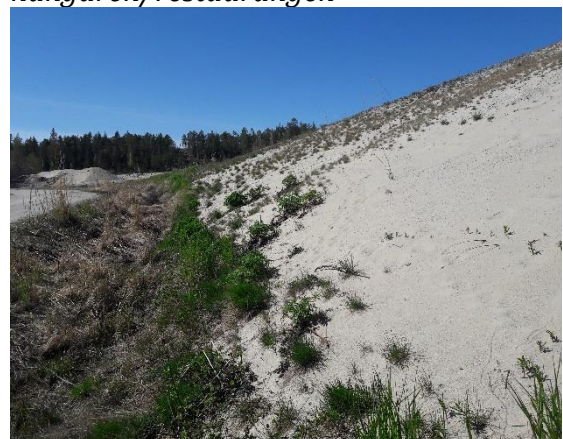
*Bild 6. Slänten, annan bild*
