# GEOTEKNISK NOTAT

Oppdragsnavn **Politistasjon på Magnormoen**  
Prosjekt nr. **1350043269-007**  
Kunde **Statsbygg**  
Notat nr. **G-not-001**  
Versjon **Rev04**  
Til **Statsbygg v/Arne Solberg**  
Fra **Rambøll Norge AS v/Håvard Skaar og Ramböll Sverige AB v/Joakim Persson**

Foreliggende notat omhandler vurdering av områdestabilitet iht. norsk og svensk regelverk. Notatet er delt opp i to deler som presenterer vurdering av områdestabilitet på henholdsvis norsk og svensk side.

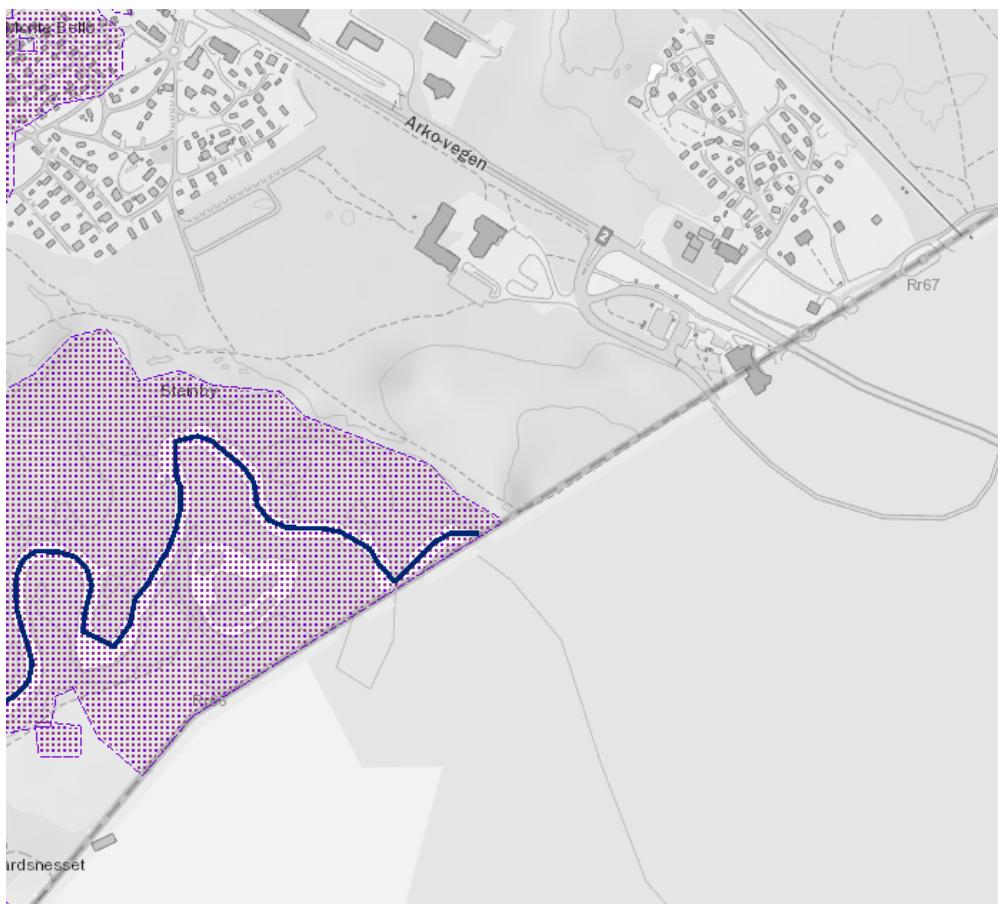
**Figur 7: Aktsomhetsområde for flom i Vrangselva.**

NVE atlas viser aktsomhetsområde for flom i Vrangselva. Maksimal vannstandstigning er satt til 7,74 m som tilsvarer ca. kote + 126. Skråningen mot planområdet ligger på minimum kote +127,5 og planområdet generelt ligger på kote + 132. På dette grunnlaget anser Rambøll at det ikke medfører noen fare for at elver eller bekker kan forårsake vedvarende flom på planområdet. Se Figur 7 for aktsomhetsområde for flom i Vrangselva.

Ved flom vil derimot erosjonsforholdene i Vrangselva øke, og elven kan erodere i skråningen inn mot planområdet. Ny bebyggelse bør dermed ligge med tilstrekkelig avstand til skråningen mot Vrangselva. Det kan også vurderes om elven skal erosjonssikres ved utbygging nærme elv.

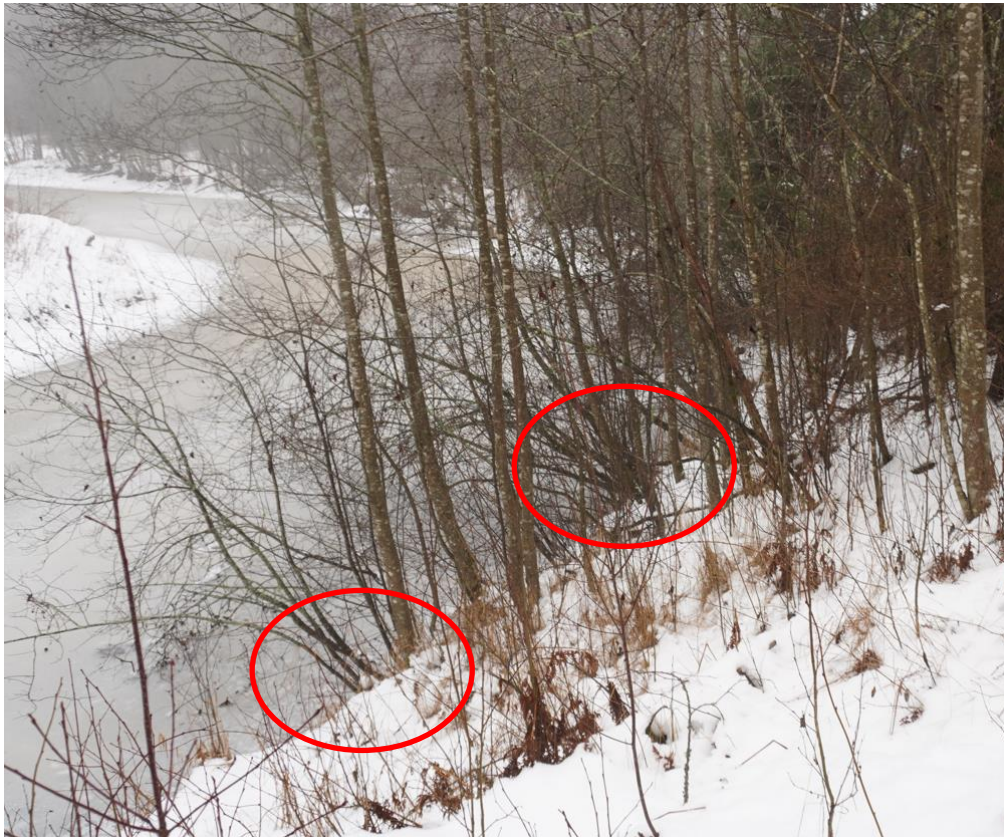
Figur 5, Strandsidan norrut

Den 22:e december 2022 gjorde Eda kommun ett platsbesök längs med älven för att inventera tecken på erosion. De fotograferade flertalet bilder längs med sträckan och de mest representativa bilderna har valts ut i denna rapport. I figur 5 och 6 så syns det att de mindre träden och buskarna som närmast vattnet lutar. Att träd/buskar lutar närmast ett vattendrag kan vara tecken på erosion kan ha skett någon gång i tiden vilket medfört att de saknar mothåll på den sidan. Kontrollerar man de större träden som är närmast vattendrag så är de raka. Det tyder att ingen större erosion har skett över tid. De mindre träden och buskarna närmast vattnet fungerar som mjukt erosionsskydd och bör ej röjas utan att man ersätter dem med ett annat erosionsskydd.

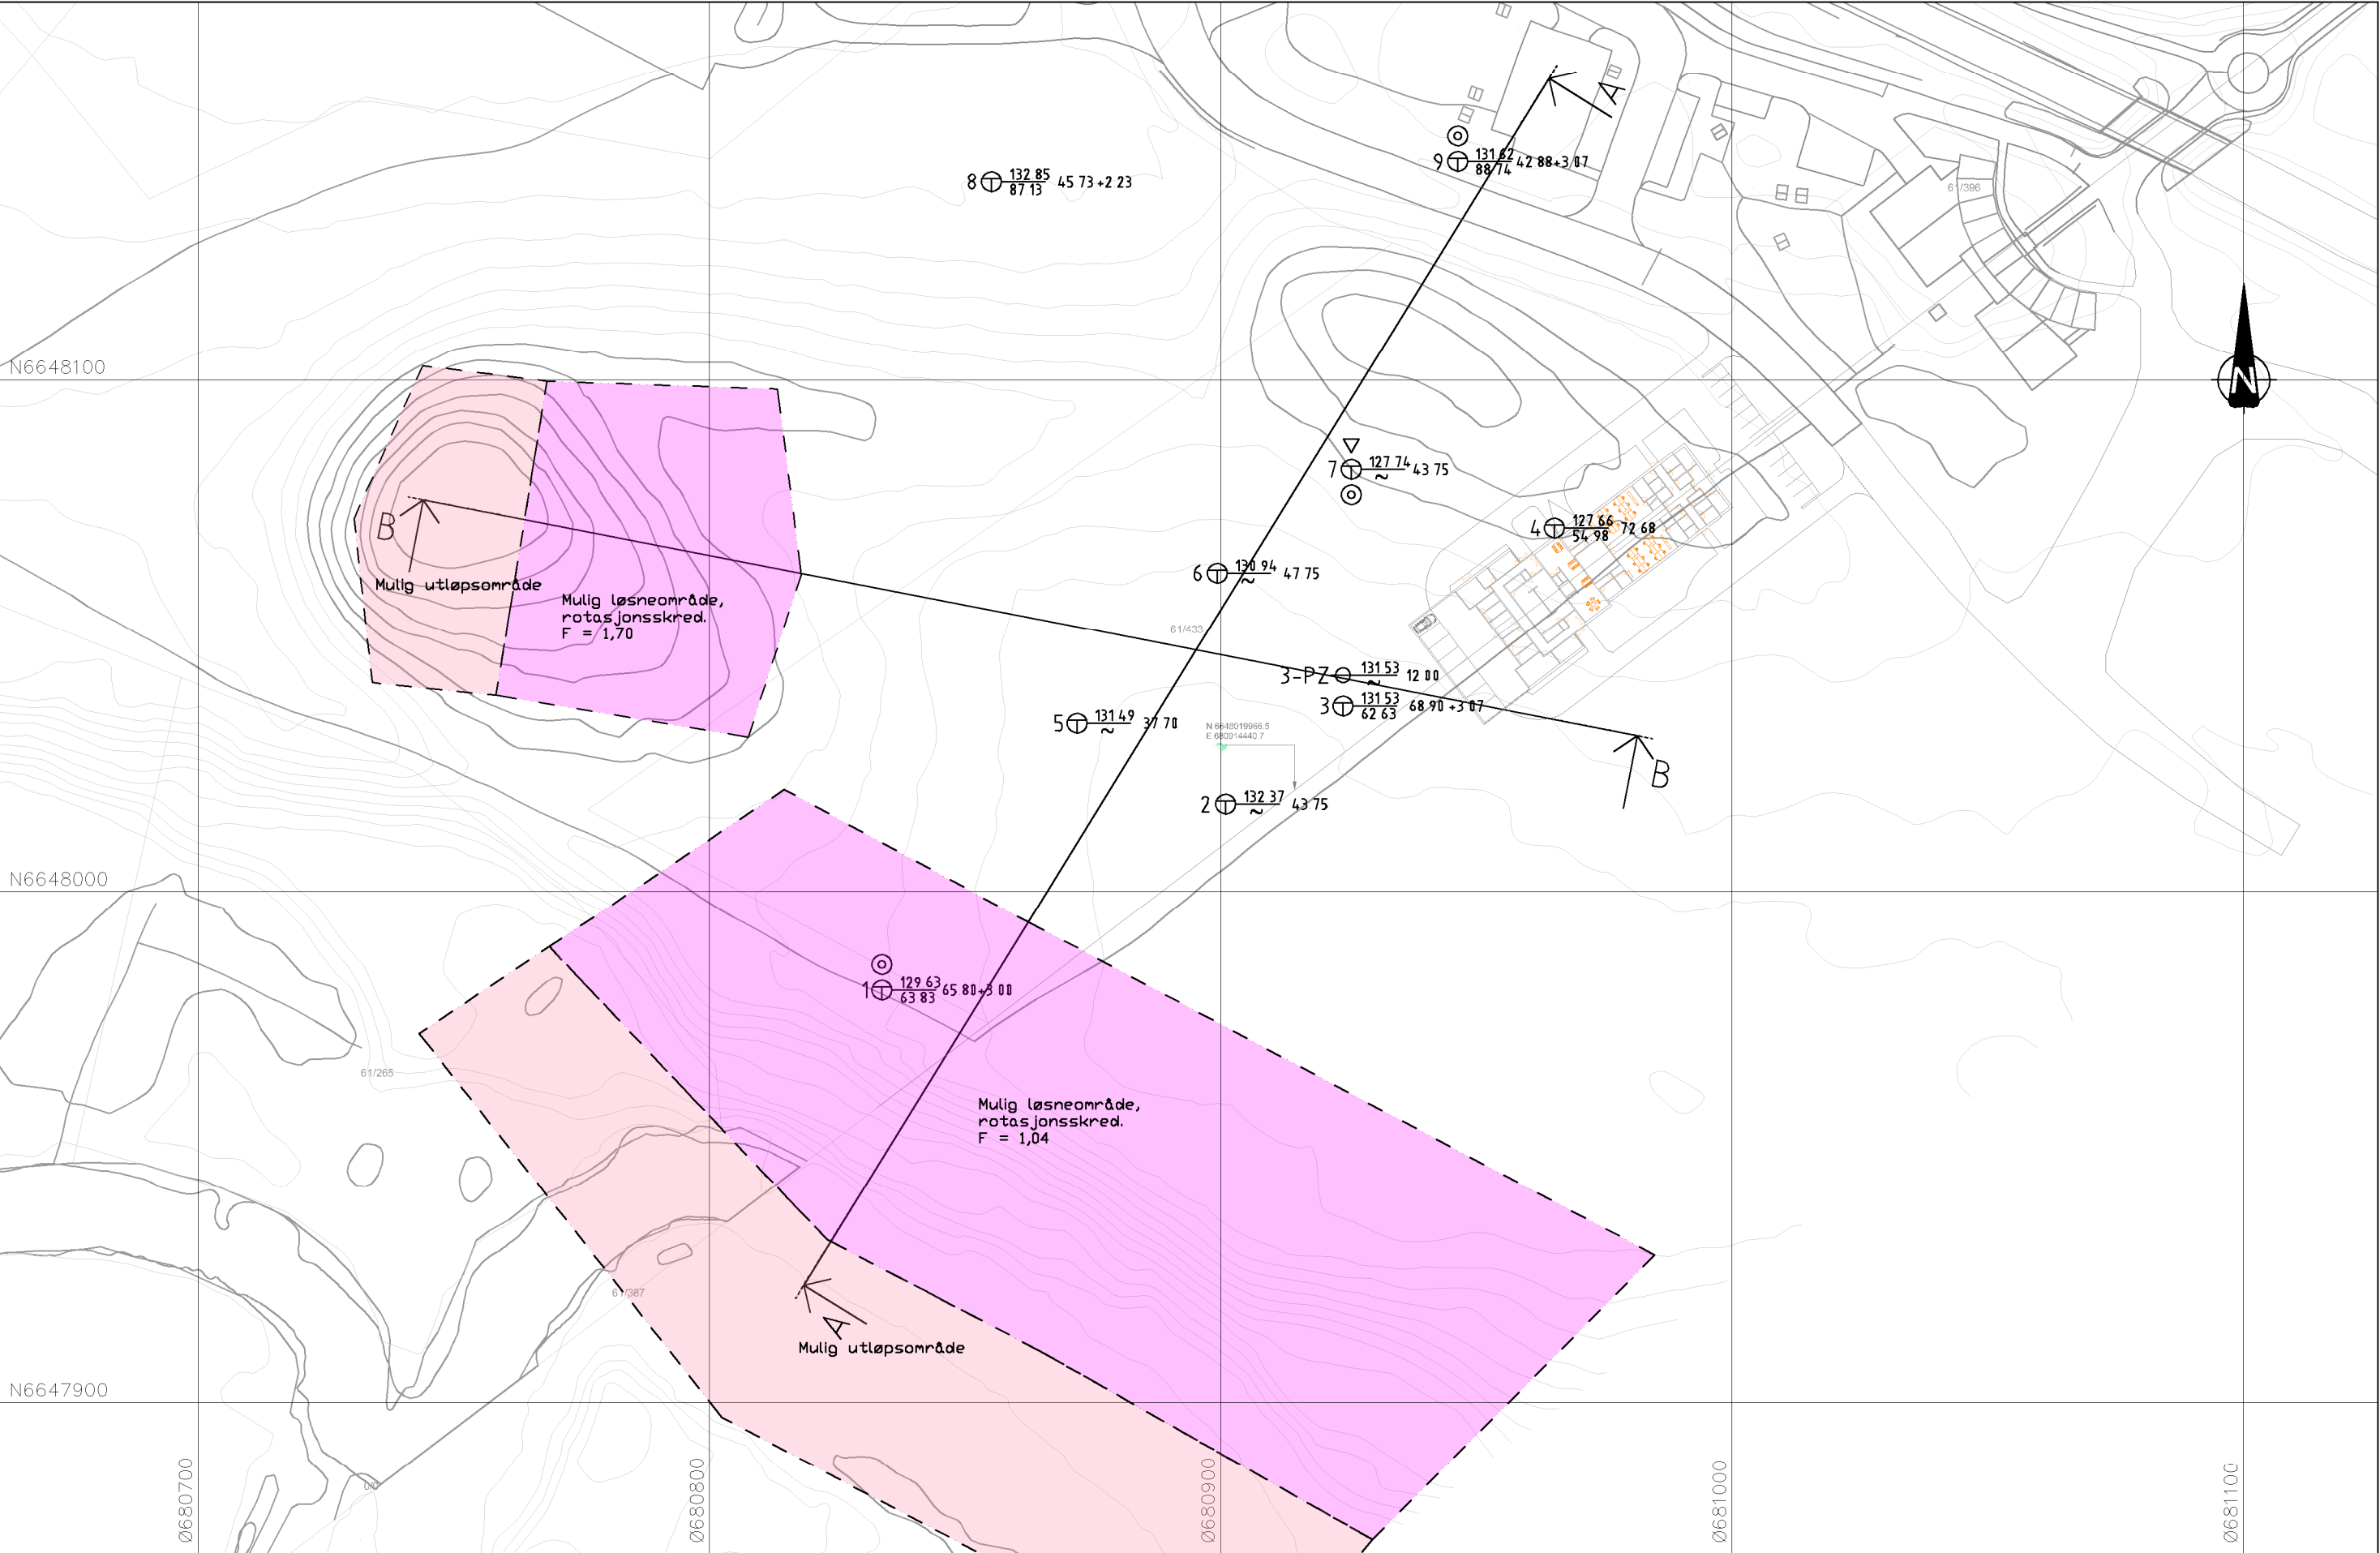
| 01 | 10.02.2023 | Revidert etter uavhengig kontroll | HASK | KARE | ASSJ | | Magnormoen politistasjon | | SITUASJONSPLAN MED TERRENGSNITT | | 1350043269-007 | 1:1200 | 01 | 01 |

Det ble påvist kvikkleire og sprøbruddmateriale i prøveserier fra borpunkt 1, 7 og 9, se tegning 001. Det er også antatt kvikkleire eller annet materiale med sprøbruddsegenskaper med ulik mektighet i de andre borpunktene i området. Det er ikke gjennomført befaringsav området.

Aktuell skredmekanisme bestemmes iht. kapittel 4.5.1 i NVEs kvikkleireveileder [2]. Situasjonsplanen vist i tegning 001 viser de mest kritiske snittene i området basert på topografi, skråningshøyde og grunnforhold. Tegning 002 og 003 viser henholdsvis profil A og profil B med tilhørende tolket lagdeling basert på sonderinger og prøveserier. Kritiske glideflater blir funnet ved programmet Geosuite stability versjon 3.1 med geotekniske parametere på løsmassene som vist i Tabell 1.
