## Detaljplan för Skolan 2 (Släbro)

### Kulturmiljöutredning

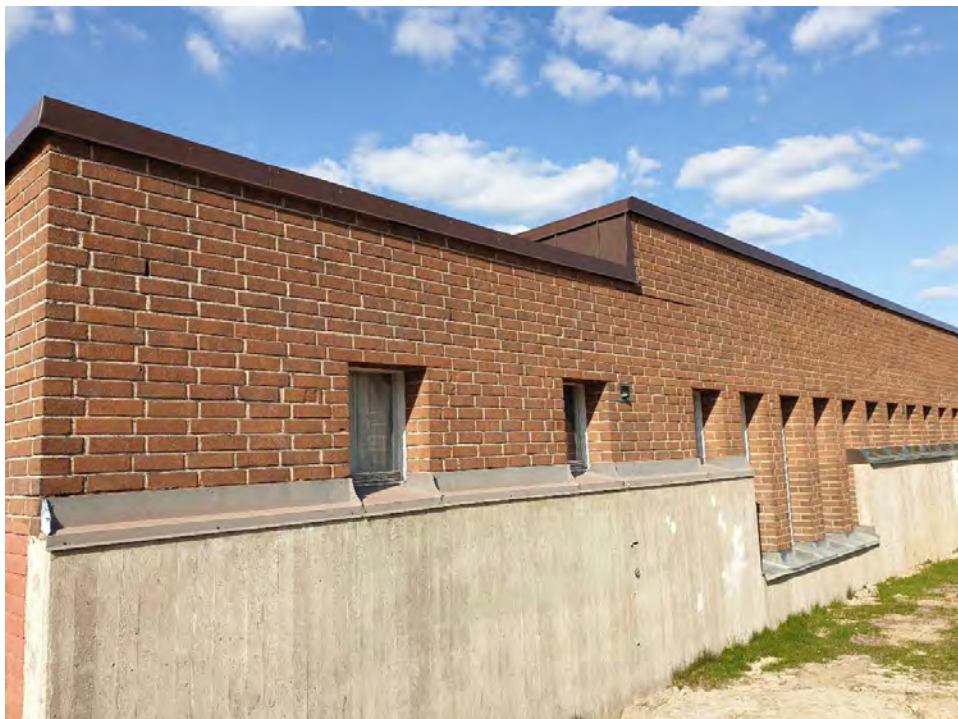
Högstadieskolan, krönplåt som blivit utbytt

Skolan har under många år lidit av bristande underhåll, vilket har medfört ett långt gånget förfall. Den skrala markplaneringen och markskötseln bidrar till ett hårt exteriört helhetsintryck. Eftersom byggnadstypologin är "hus i park" blir hanteringen av mark och grönstrukturer extra viktig för att bära helhetsmiljön. För helhetsintrycket spelar också hanteringen av entrépartierna en stor roll. På ursprungsritningarna syns helt uppglasade partier som gav ljusinsläpp och utgjorde viktig kontrast till den slutna volymen. Senare har de ersatts av slutna aluminiumpartier som åldrats ofördelaktigt. Bland andra märkbara visuella förvanskningar kan här nämnas: krönplåtar i koppar som ersatts av täckmålade plåtar med popnitar och betongmurar som sanerats genom täckmålning.

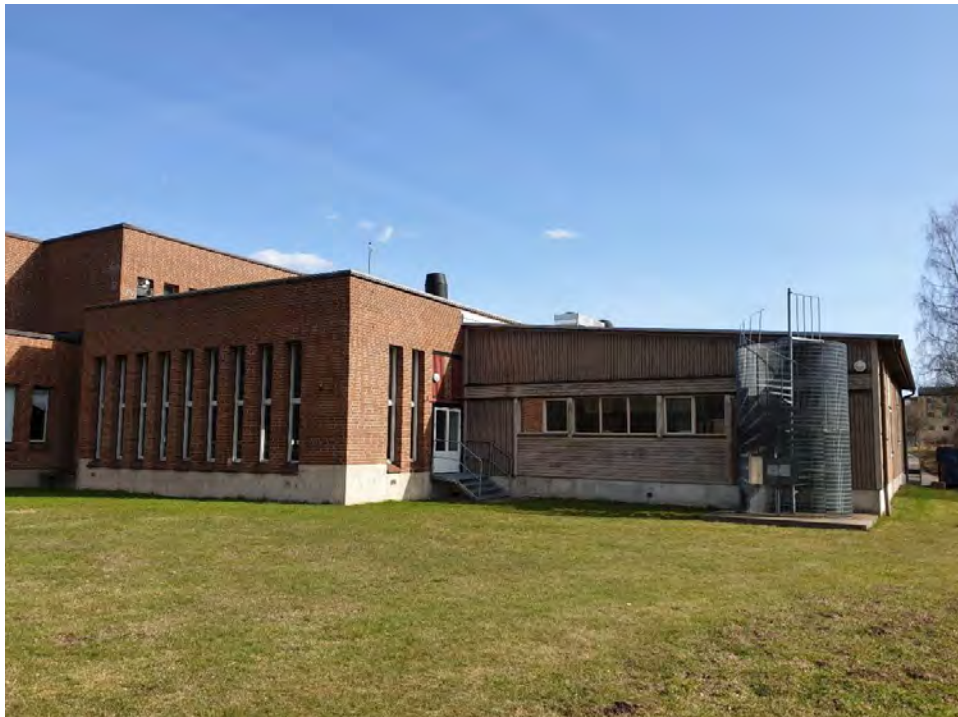
Högstadieskolans matsal med tillbyggnad tillagningskök

Desto mindre lyckad framstår tillbyggnaden för ett nytt tillagningskök från tiden kring millennieskiftet. Både exteriört och interiört gör tillbyggnaden våldsamma ingrepp på den ursprungliga arkitekturen. Exteriört bildas en baksida som aldrig var avsedd och som möter landskapet på ett olyckligt sätt. Interiört förvanskar tillbyggnaden hela matsalens komposition och funktion som öppet rum mot omgivande natur och fornlämningar.
