# LOMMARSTRANDEN, NORRTÄLJE

PROVTAGNING BERGMASSOR

2019-02-01

Norrtälje Kommun

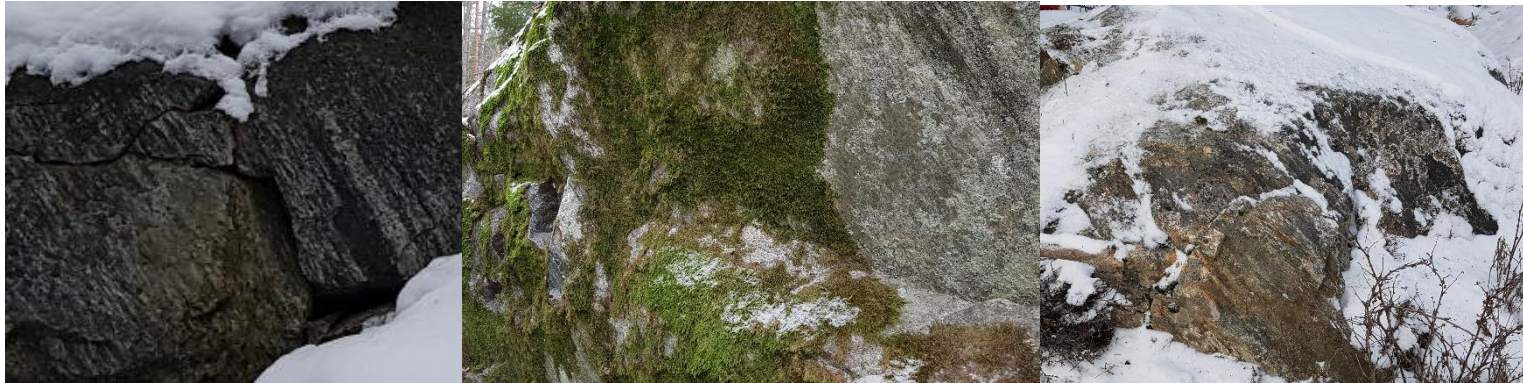
Resultatet av den översiktliga kartering som gjordes i samband med provtagningen visar att den lokala och typiska berggrunden inom området består av en gråvit till grå-rosa gnejsig granit med varierande glimmerinnehåll som ställvis är mycket rostig (se figur 3).

*Figur 3. Exempel på den typiska bergarten för området, gråvit till grå-rosa gnejsig granit med varierande glimmerinnehåll. Till vänster vid provpunkt 1 i mitten vid provpunkt 5 och, och till höger vid provpunkt 2 (för provpunkter se figur 1).*

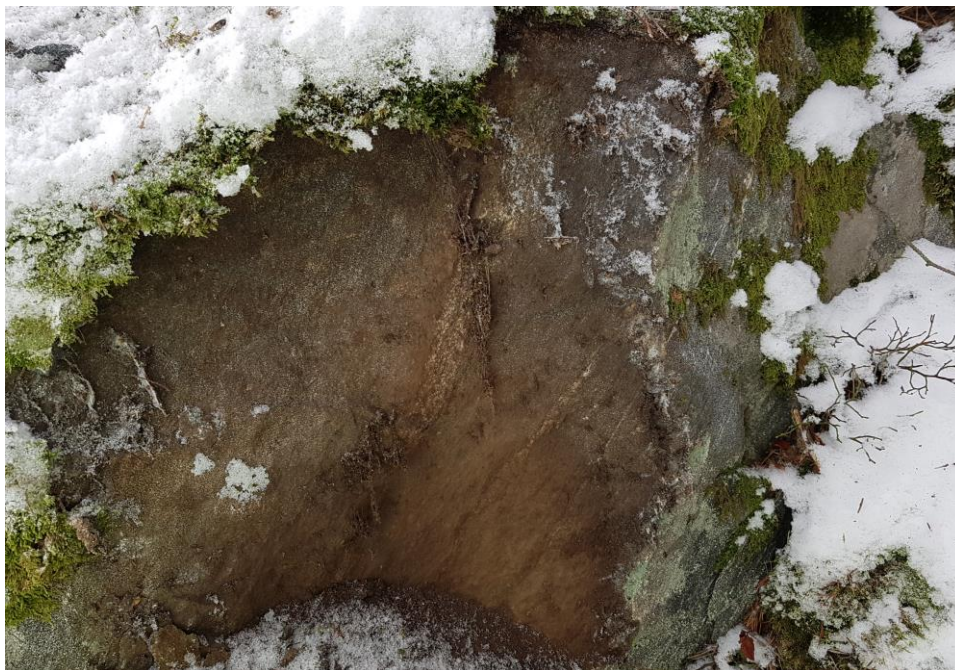
Vid tidpunkten för provtagningen var det minus 14 grader och det fanns mycket snö i området varför relativt få ytor var blottade för okulär besiktning. De flesta hållar var också täckta med fastfrusen moss. Vid provpunkt 3 fanns ett område av mer omvandlat berg som uppvisade mycket rost (se figur 4).

*Figur 4. Provpunkt 3 uppvisade ett område av mer omvandlat berg med mycket rostiga ytor (för provpunkter se figur 1).*

Analyserade prov visar att samtliga prover har svavelhalter som ligger under de intervall där man bör gå vidare med lakteter, dvs att proverna inte uppvisar några förhöjda halter av svavel eller sulfider. Prov 3 som vid okulär besiktning var mycket rostig uppvisar här högst halt totalsvavel på 210 ppm men ligger ändå under Trafikverkets värde för när man bör gå vidare med lakteter.

Då proverna inte uppvisar några förhöjda halter av svavel eller sulfider kan man generellt anta att bergmassorna kan användas. Dock bör man vara uppmärksam på de områden som tidigare påpekats vara mycket rostiga som ställvis skulle kunna innehålla högre svavelhalter.

Vi rekommenderar därför att bergsakkunnig kopplas in för besiktning om sulfidförekomster påträffas vid berguttag och att man om sulfidförande berg påträffas följer de steg som beskrivs i Trafikverkets handbok.

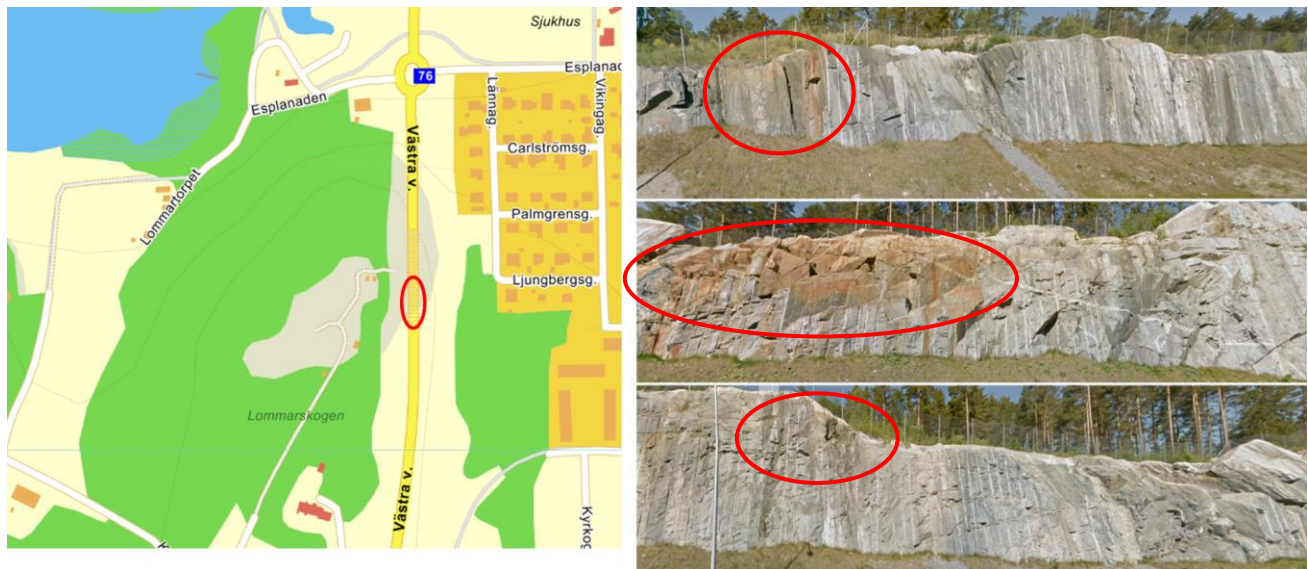
Ingen tillgång fanns till provtagning eller kartering av den bergskärning som löper längs med väg 76 i nordlig/sydlig riktning strax öster om provtagningsområdet. En granskning av vägsträckan längs med skärningen via google maps visar ändå tydligt att berggrunden inom området uppvisar områden som är mer omvandlade och rostiga än den omgivande berggrunden (se figur 5) vilket överensstämmer med provtagning.

Figur 5. Figuren visar delar av den västra bergskärningen som löper längs med väg 76 strax öster om Lommarskogen (provtagningsområdet). T.v. karta över området där den röda markeringen visar ungefärlig position av vägs skärningen. T.h. visar de röda inringade områdena de delar som berggrunden som är mer omvandlade och rostiga än den omgivande berggrunden.
