## Projekterings-PM/Geoteknik

**Kebal 1:120 och 1:18**  
**Strömstad**  
**Detaljplan**

Uppdragsnr: 24046

Bohusgeo AB 2024-05-15

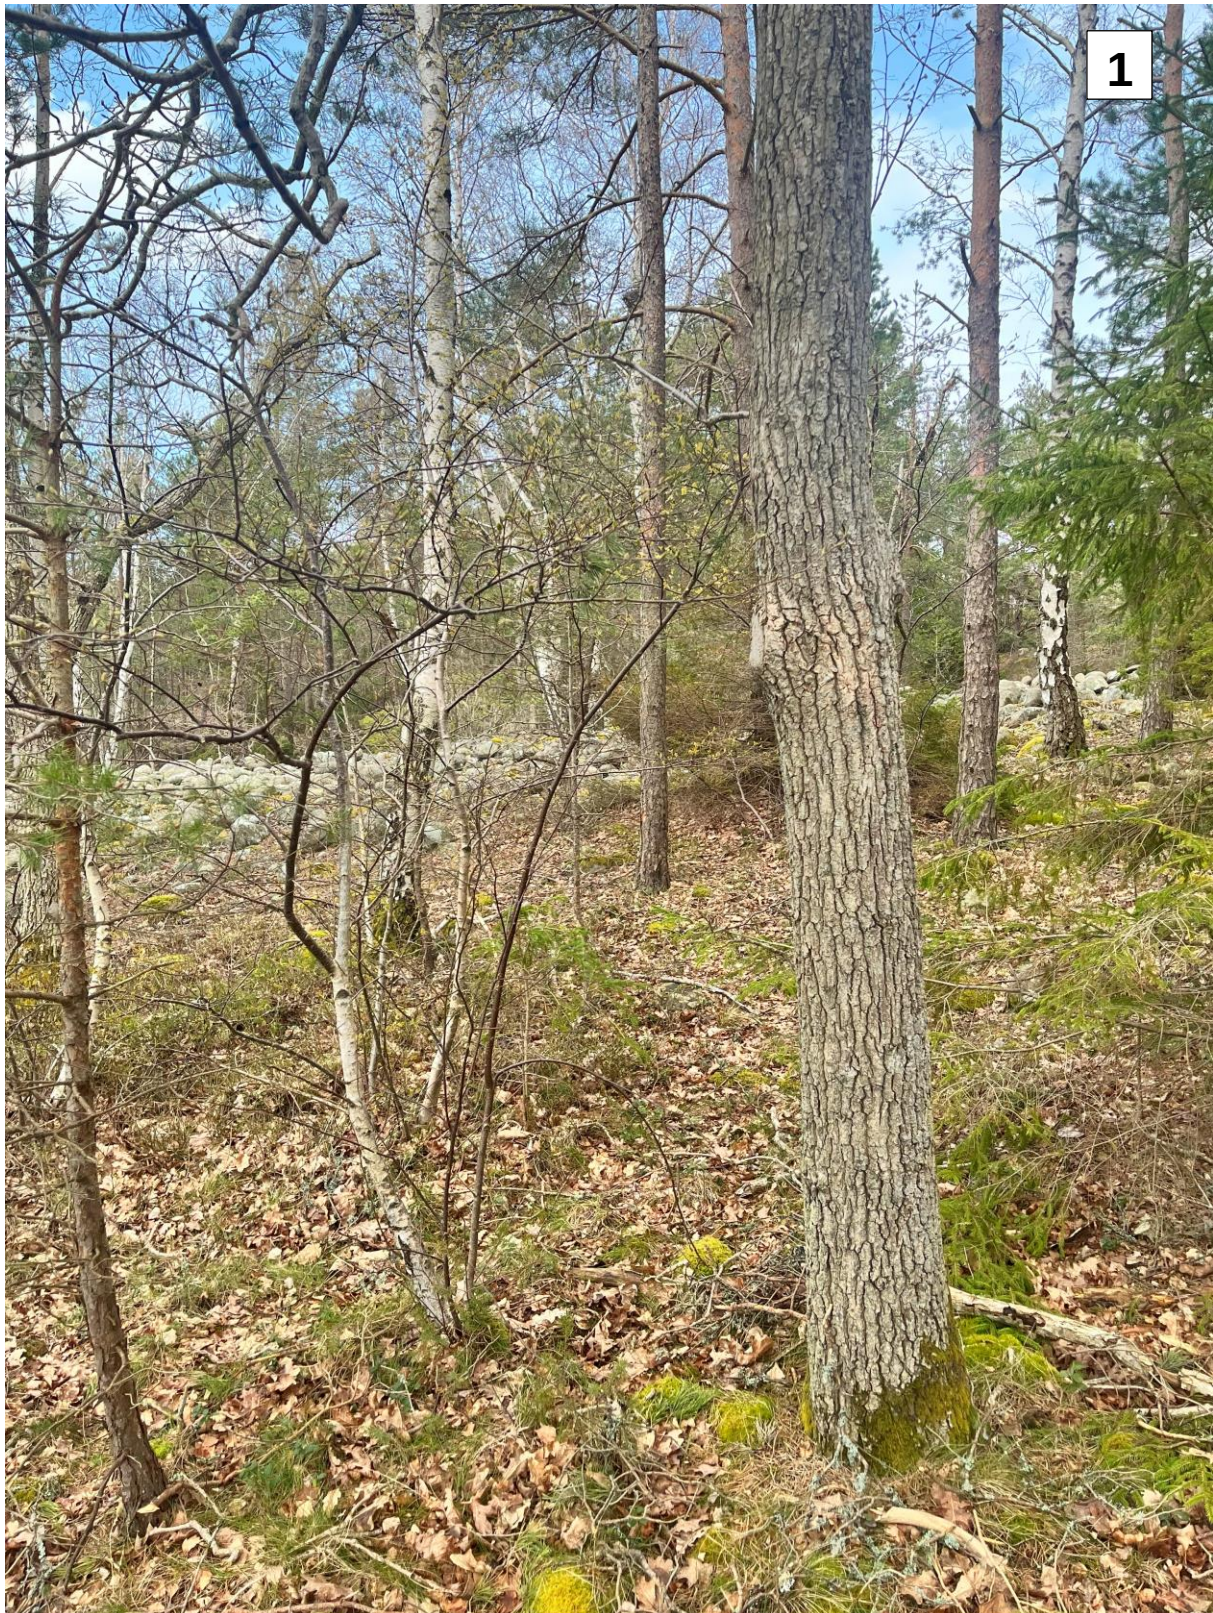
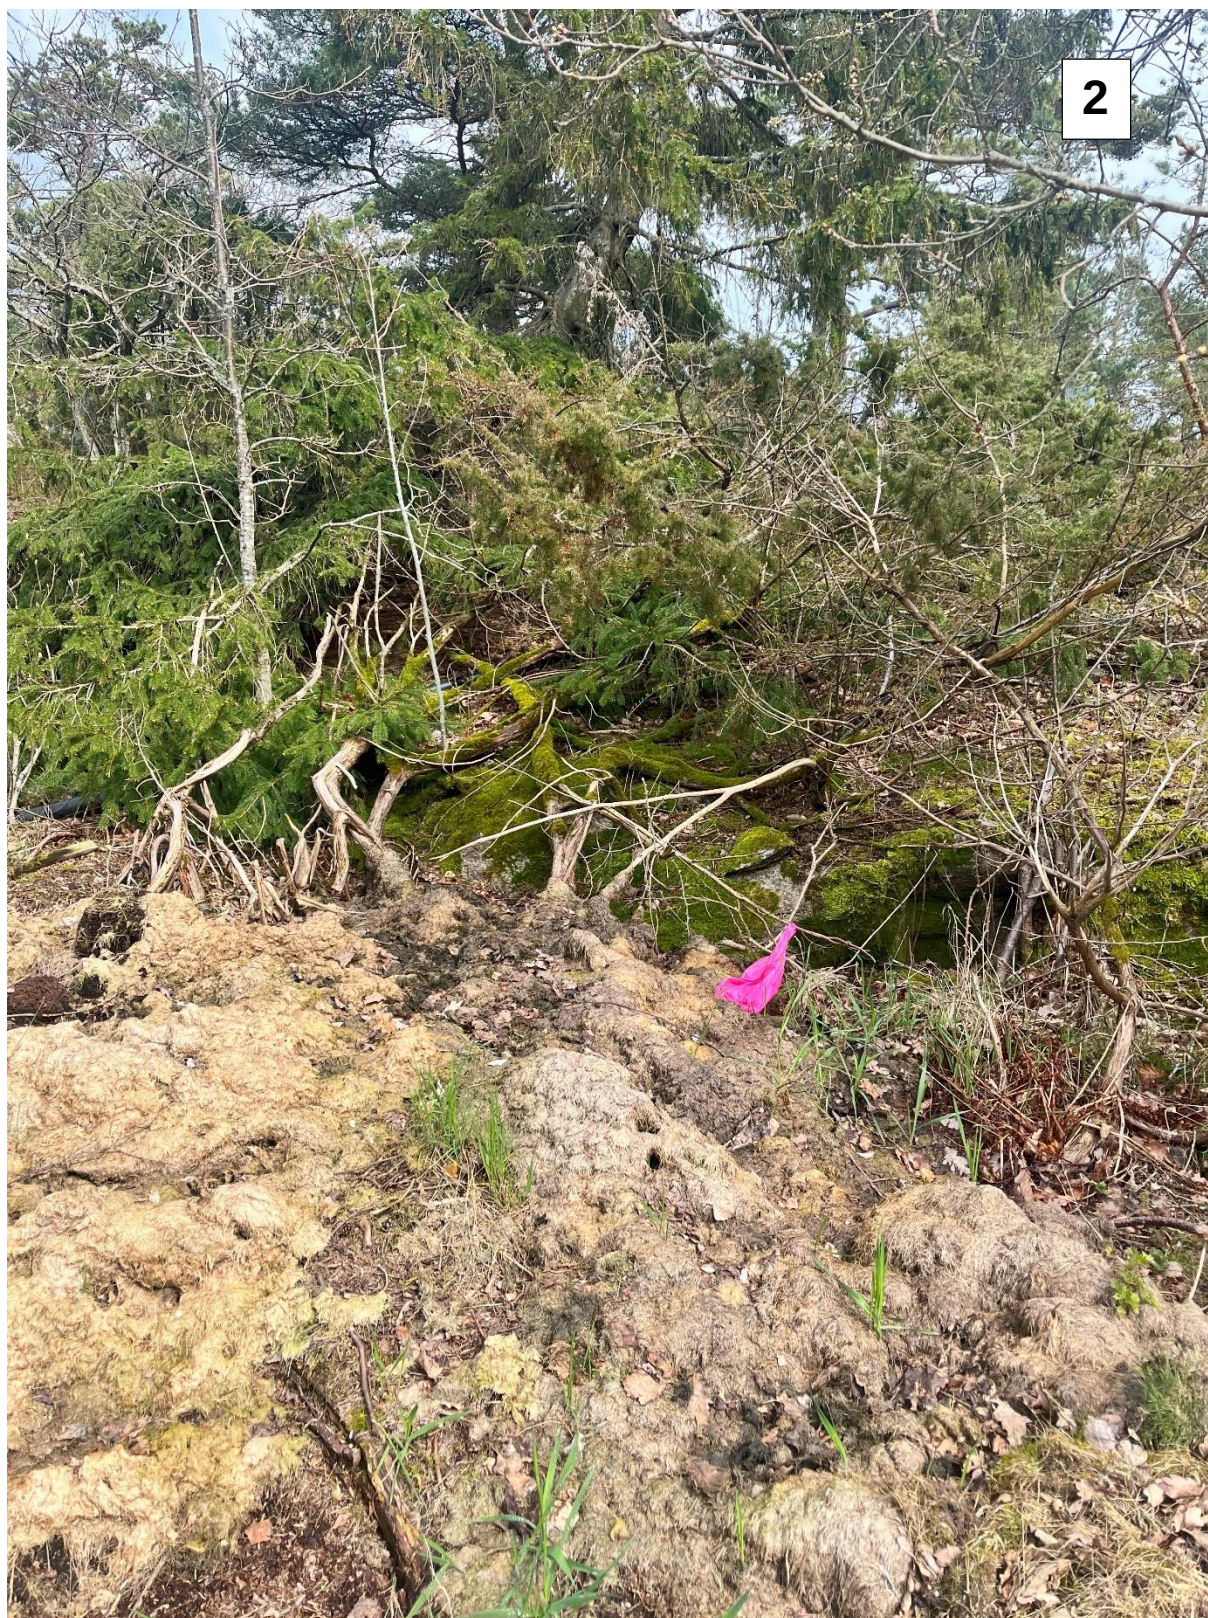
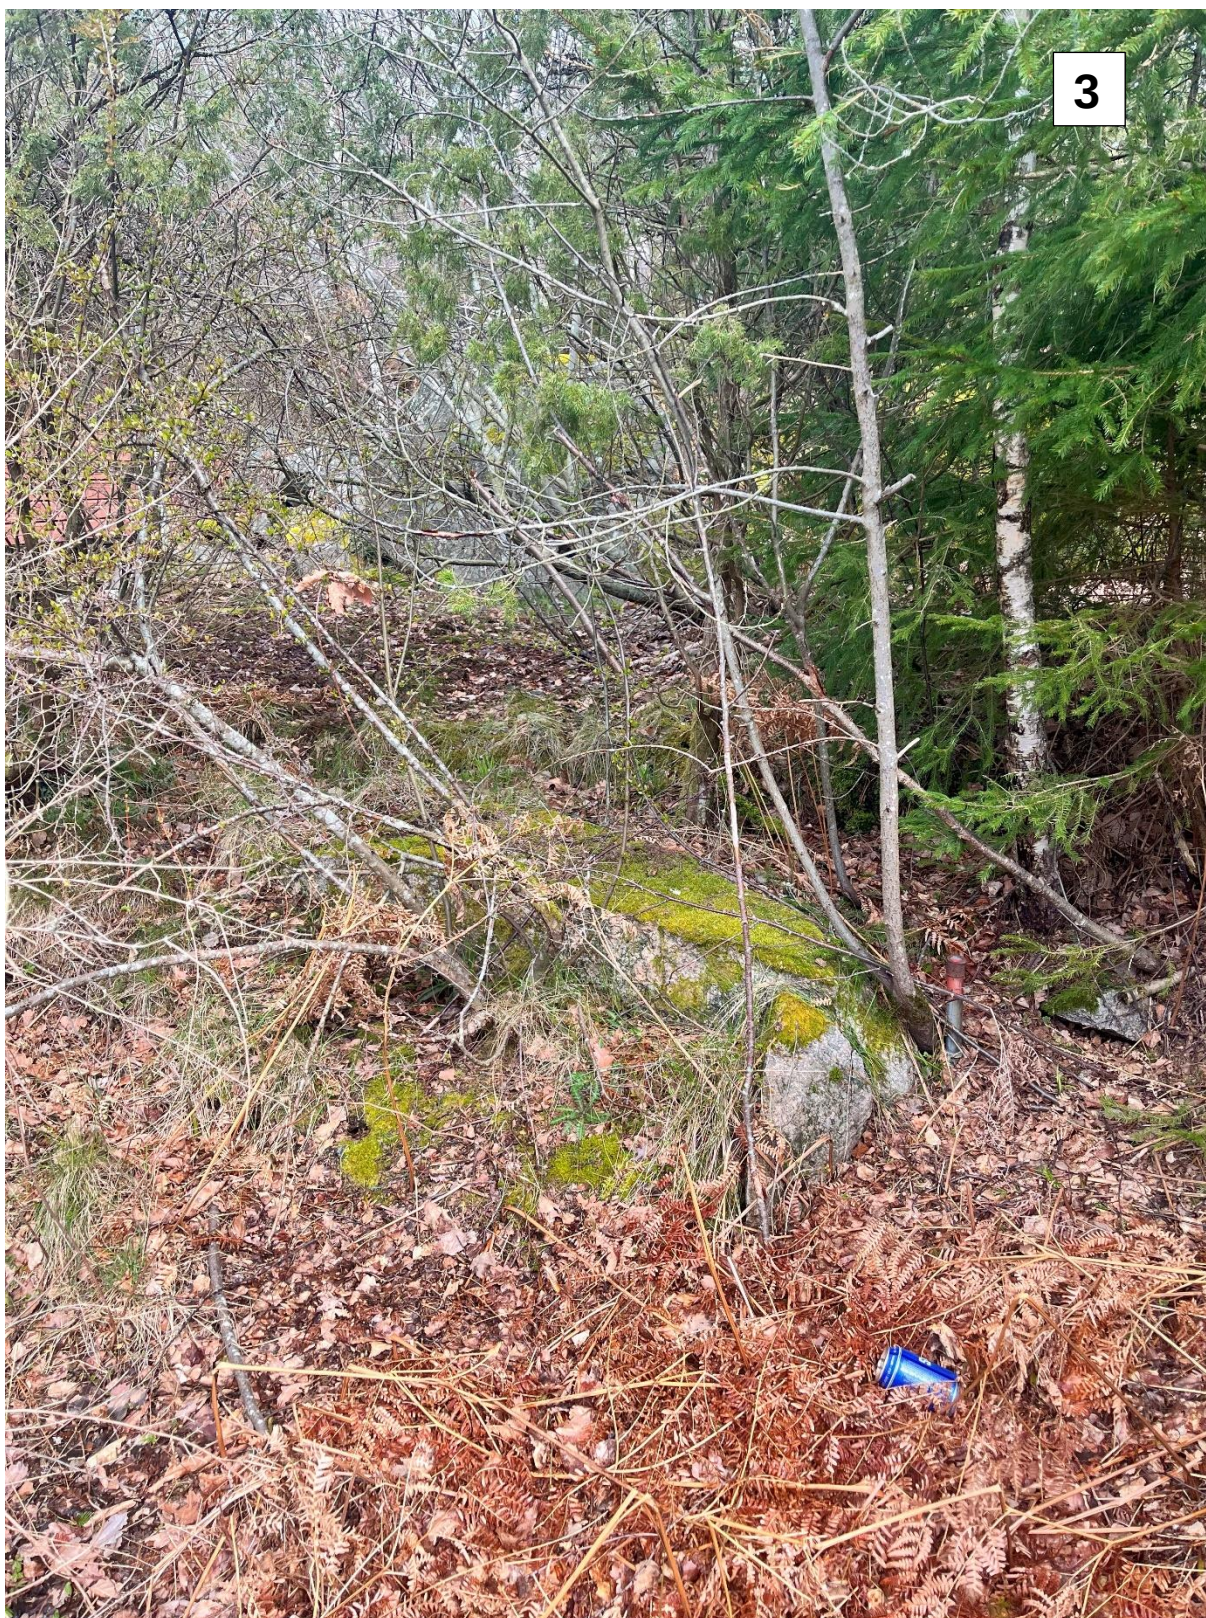
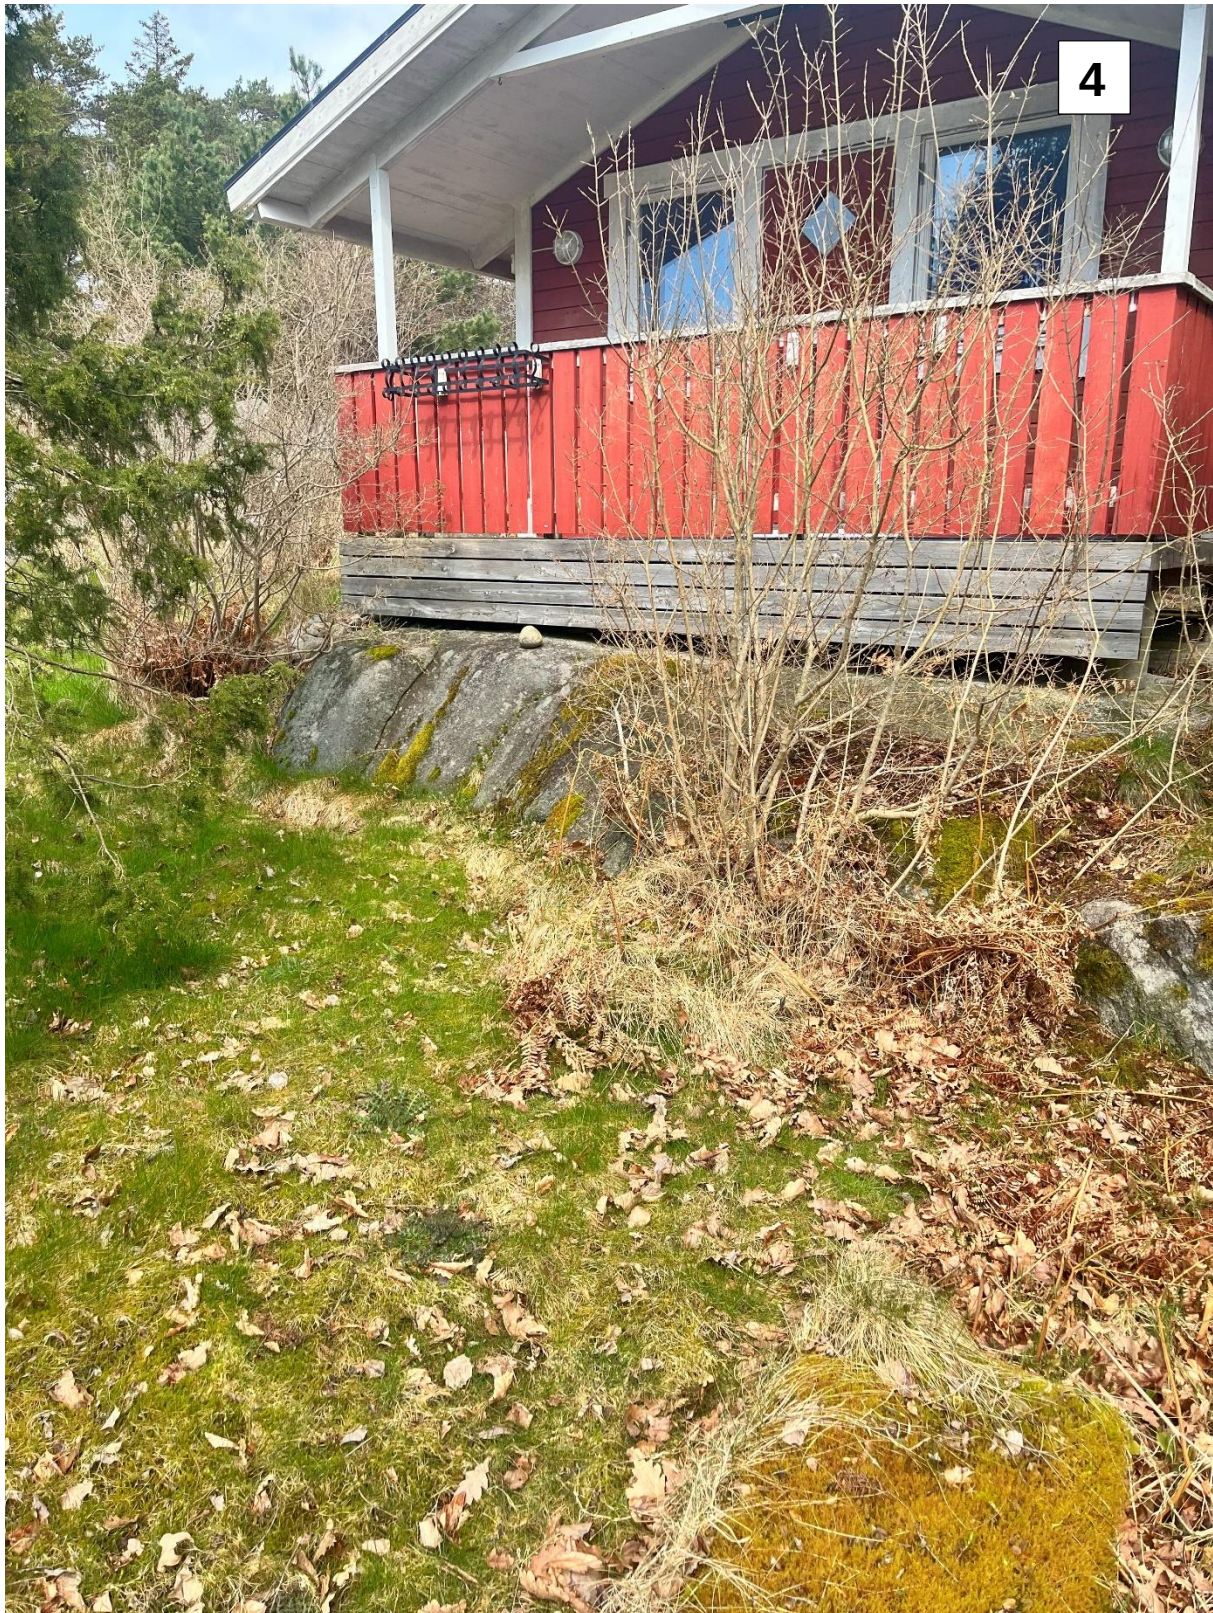
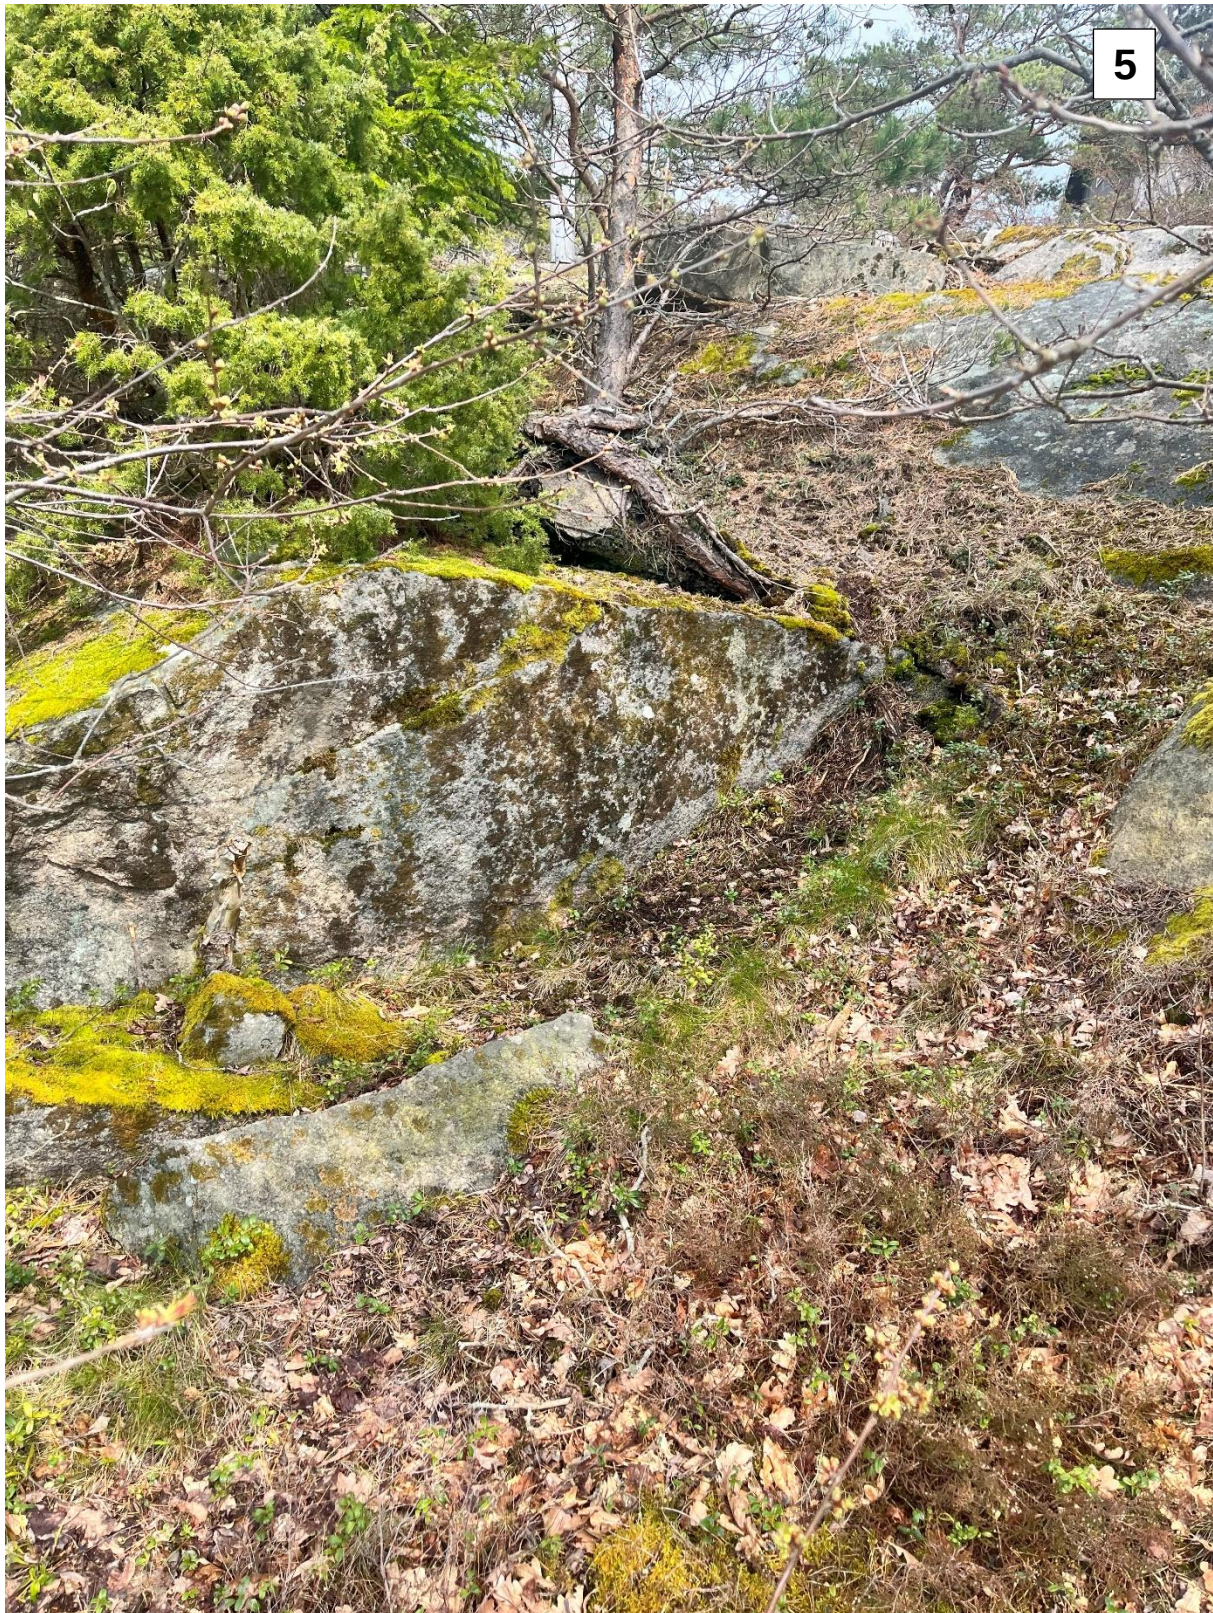
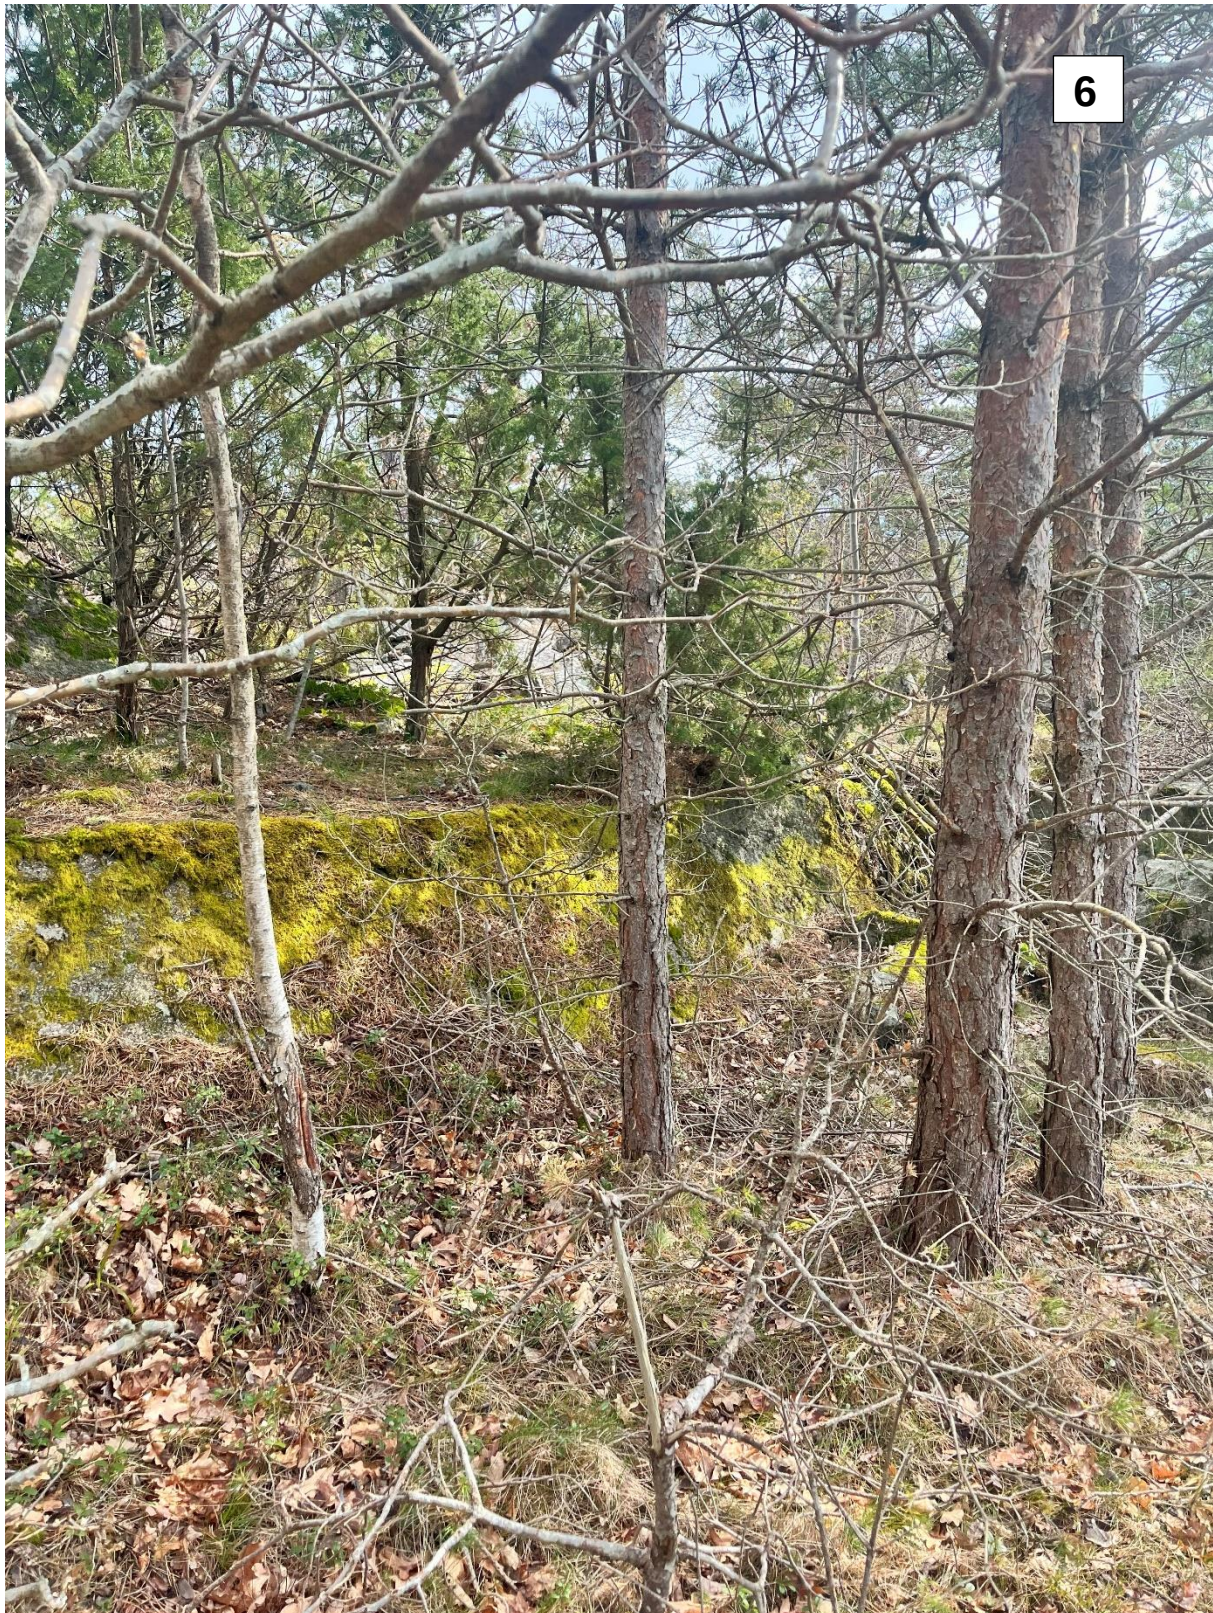
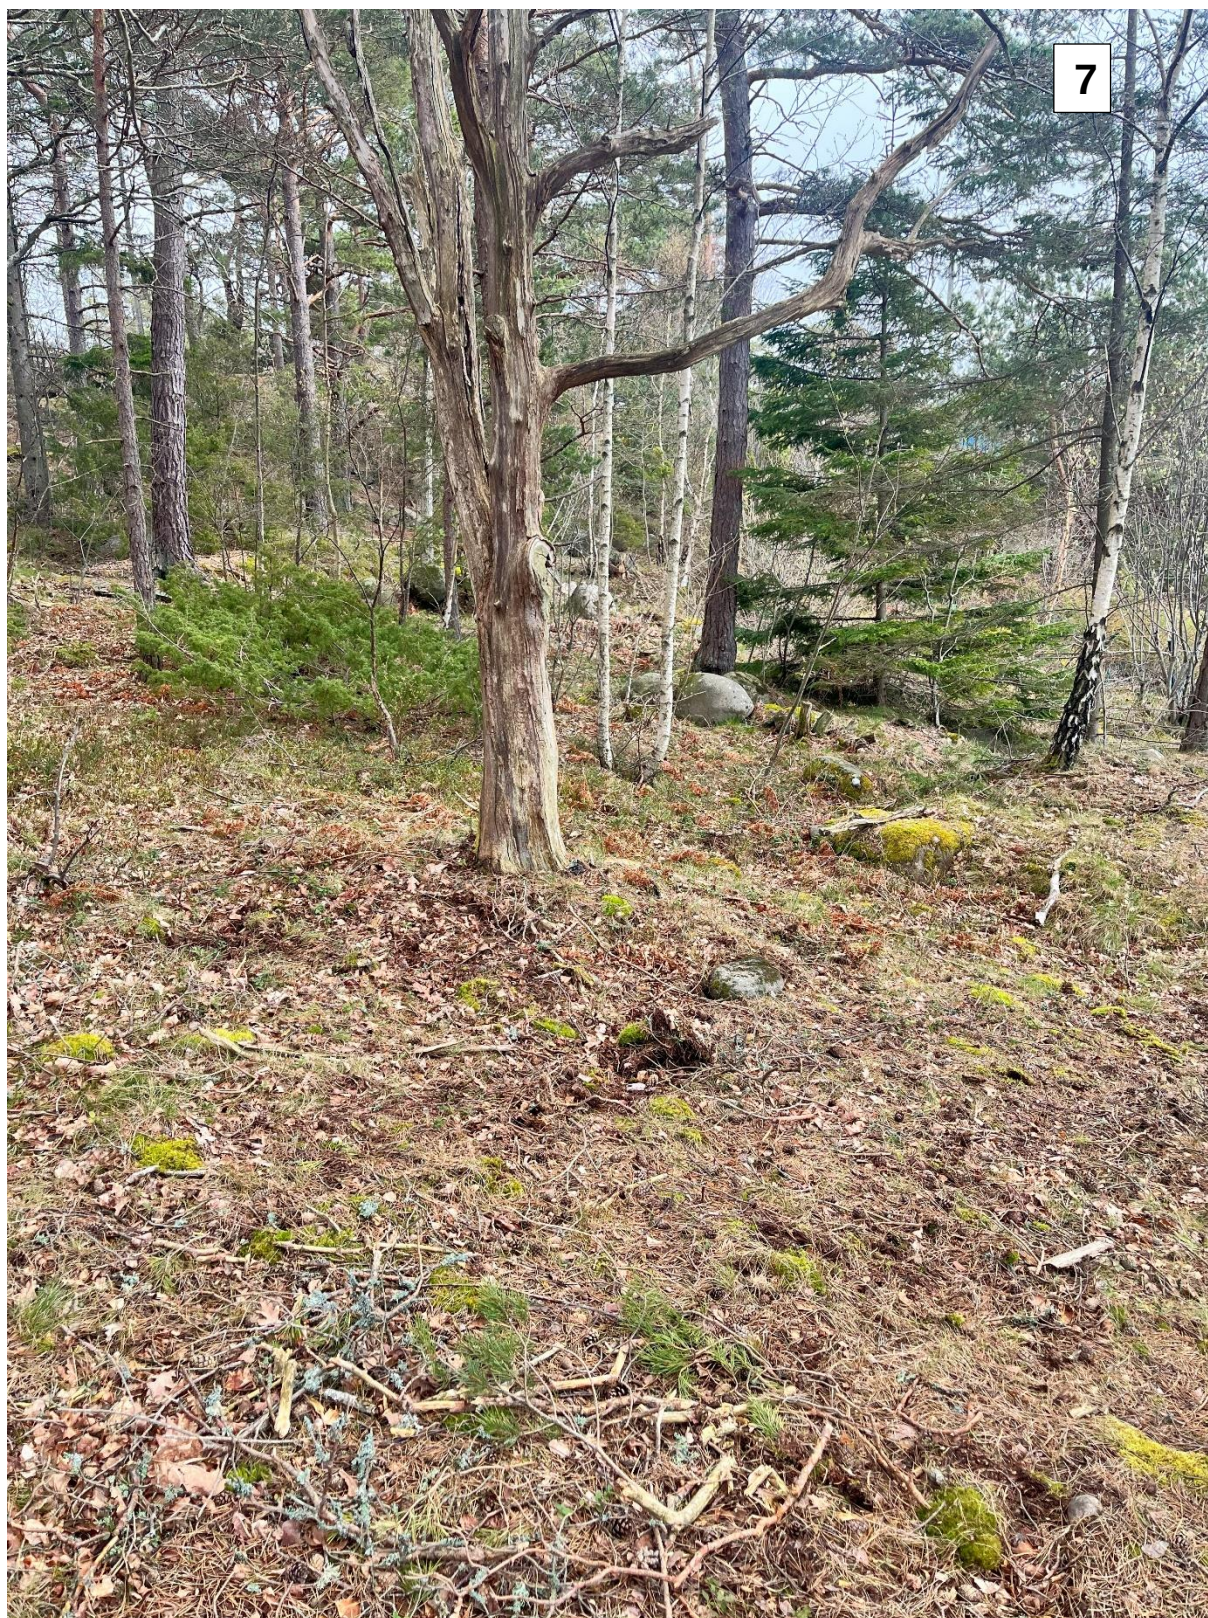
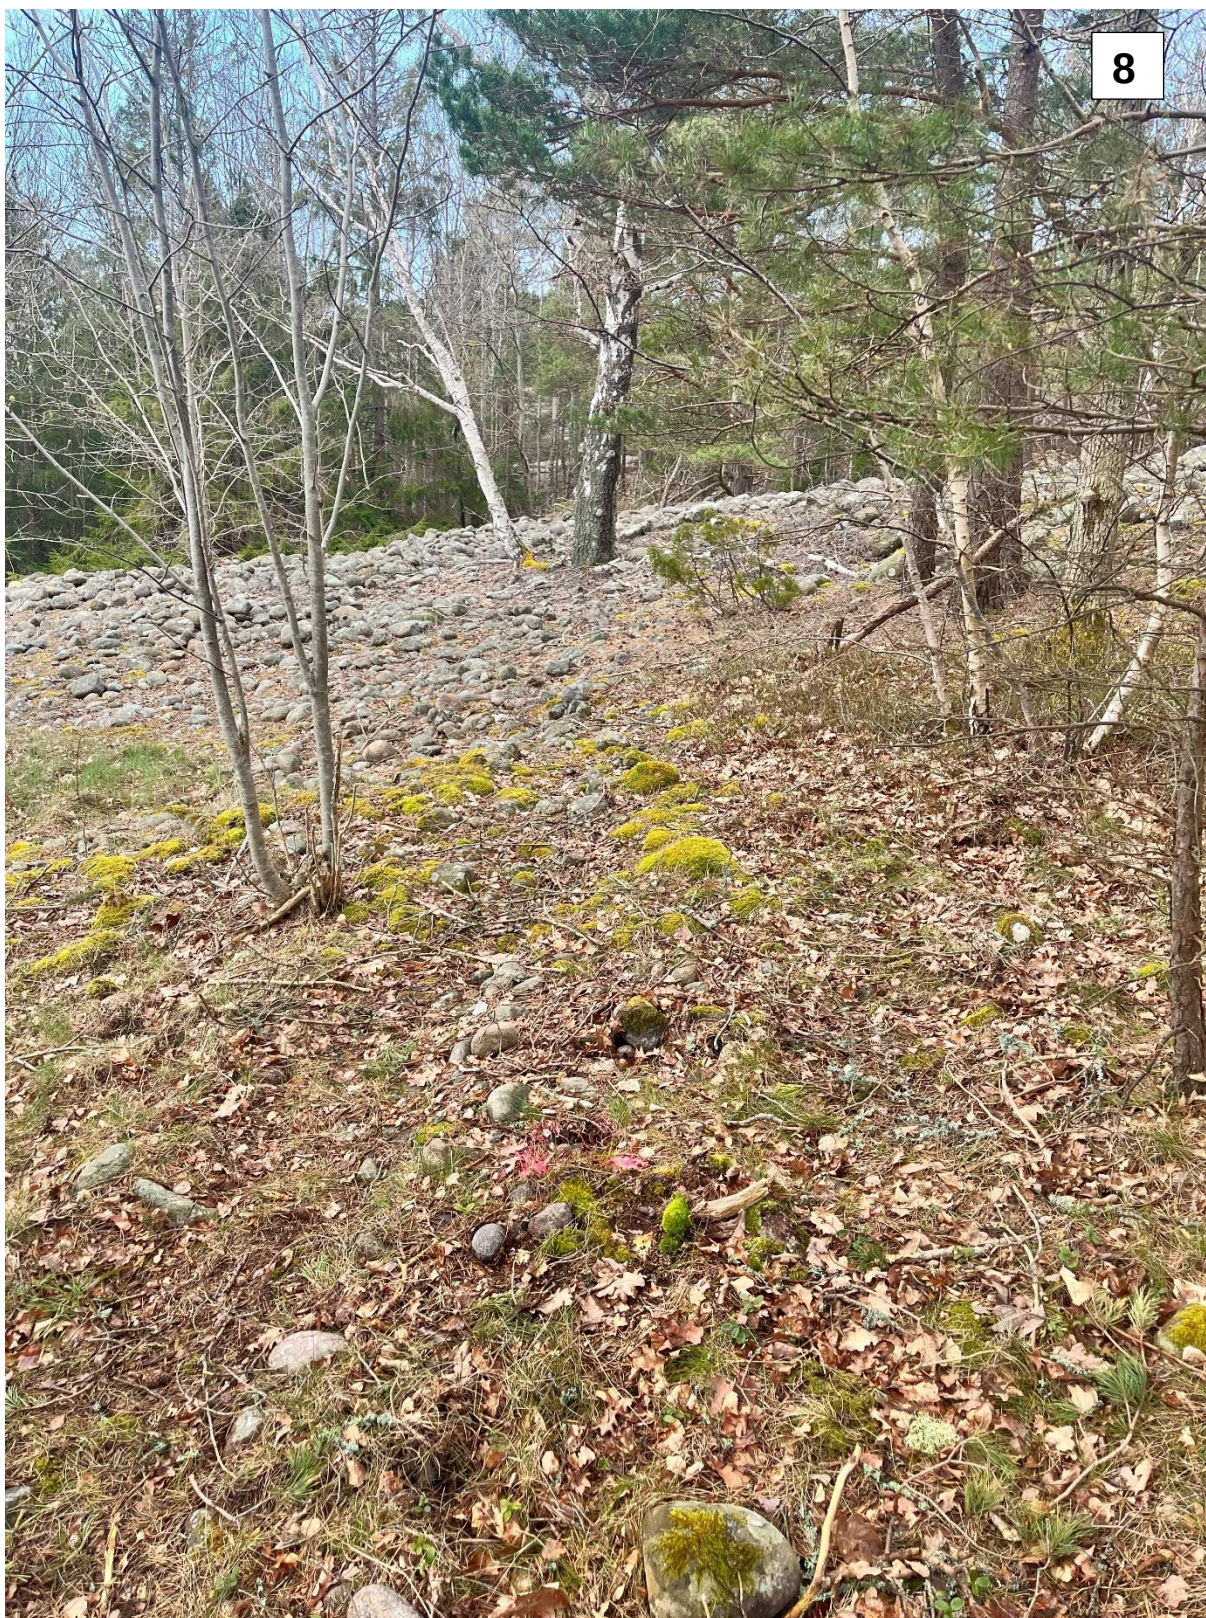
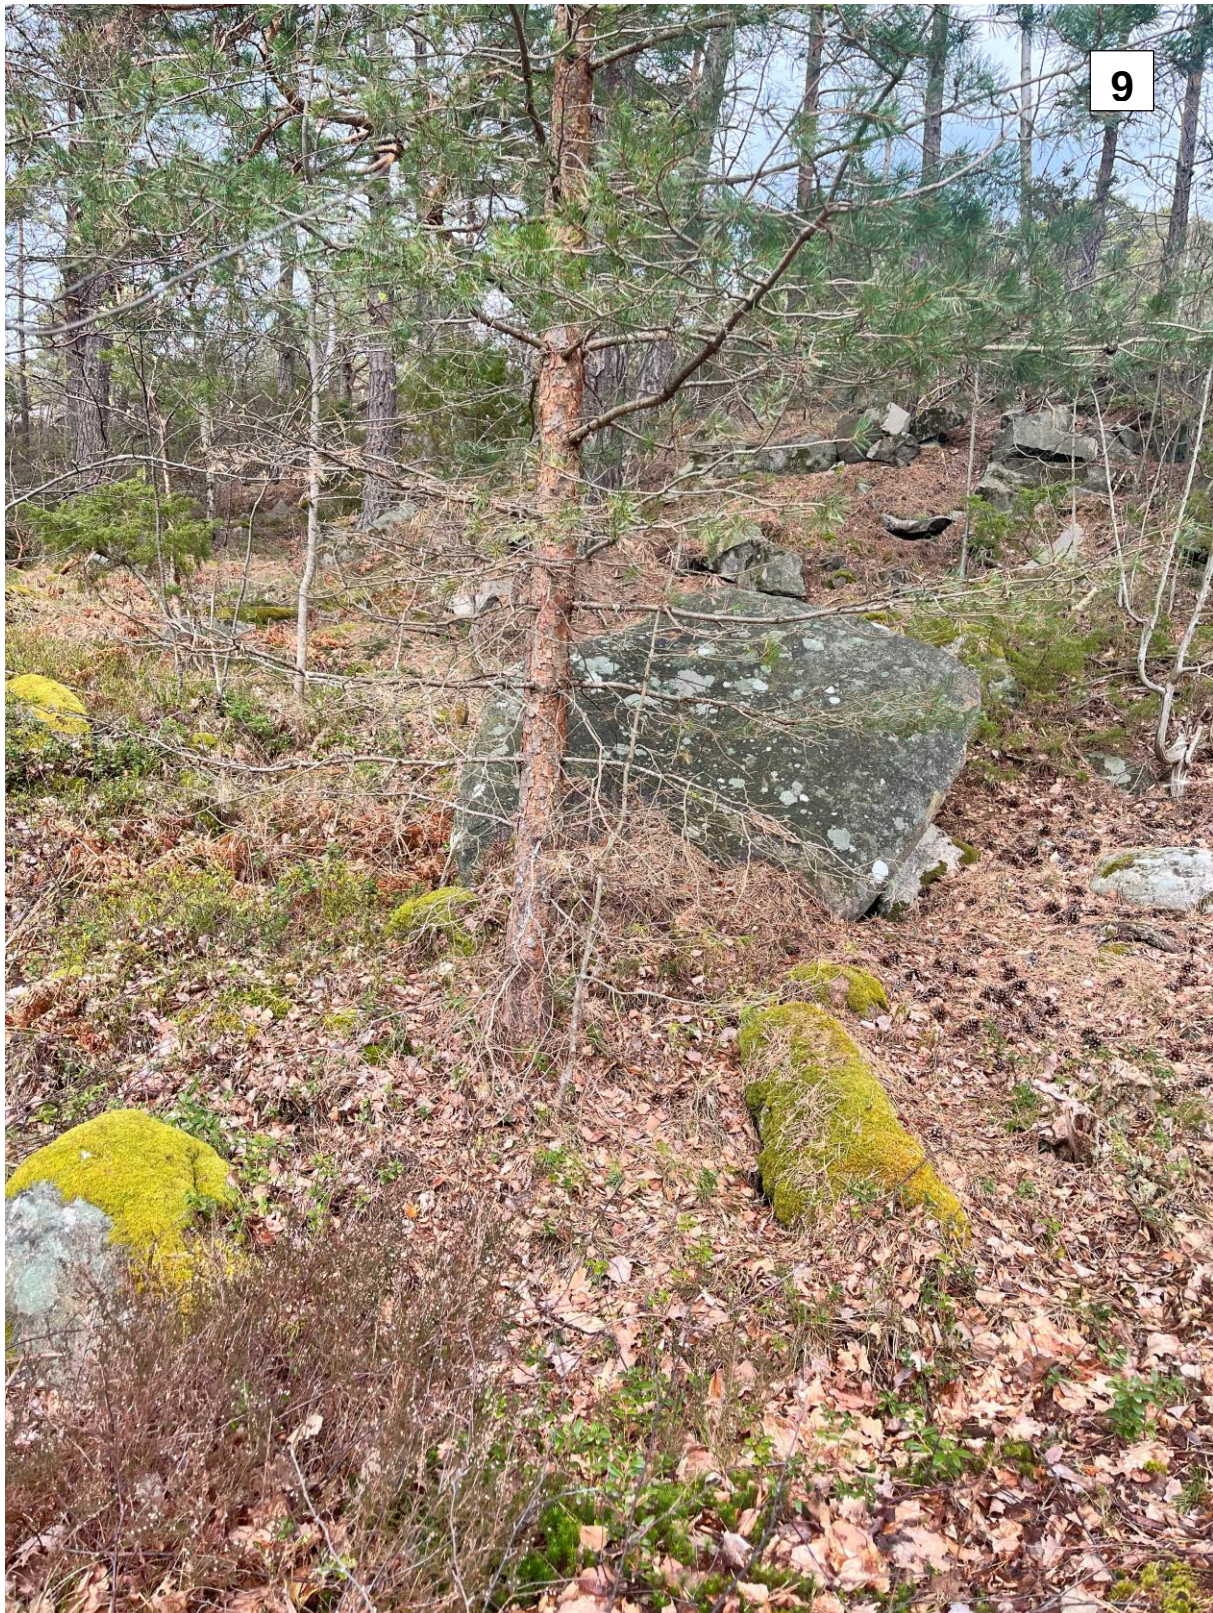
Bilaga 1:1-1:13      Berg i området

Öster och norr om planområdet förekommer delar där berget går i dagen och/eller delar där lösa block eller stenar förekommer. Markytan är dock relativt plan och det bedöms inte föreligga någon risk att block eller sten rör sig någonstans. Berget som går i dagen är relativt fritt från sprickor m.m. och nivåskillnaderna inom området där berg i dagen förekommer är relativt liten. Risk för bergras eller blocknedfall bedöms inte föreligga. I Bilaga 1 redovisas bilder över delar med berg/block/sten i området.
