Uppdrag: Geoteknisk utredning/stabilitetsutredning för detaljplan,  
Hemmeslöv 6:2 samt del av 5:9 m.fl. Petersberg, i Hemmeslöv

PM Erosionskartering

Datum:2020-08-15

Uppdragsnummer:788332

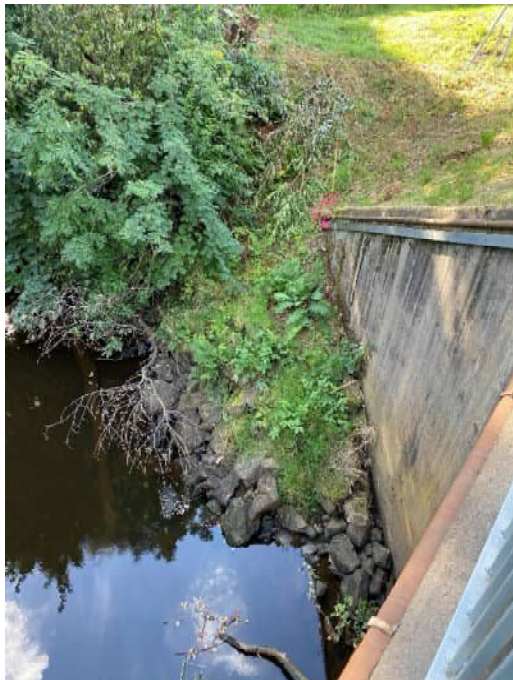
*Figur 11, bro i väster, erosionsskydd.*

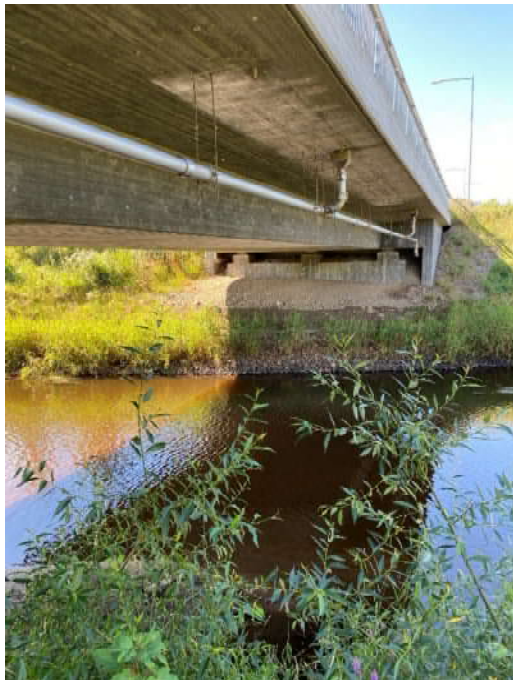
*Figur 37, Erosionsskydd under bro (väst).*

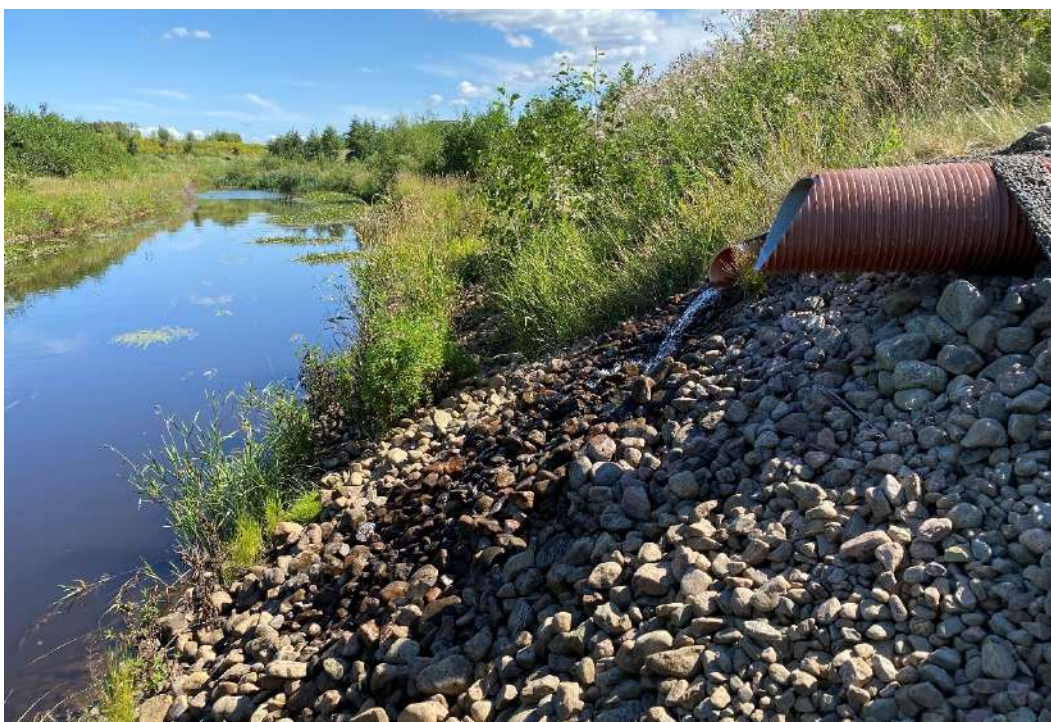
*Figur 41, Erosionsskydd vid utloppsrör.*
