# Tågtunnlarna genom Hallandsås Omgivningspåverkan

Slutrapport Ekologiskt kontrollprogram

2016-06-13

Publikationsnummer: 2016:086

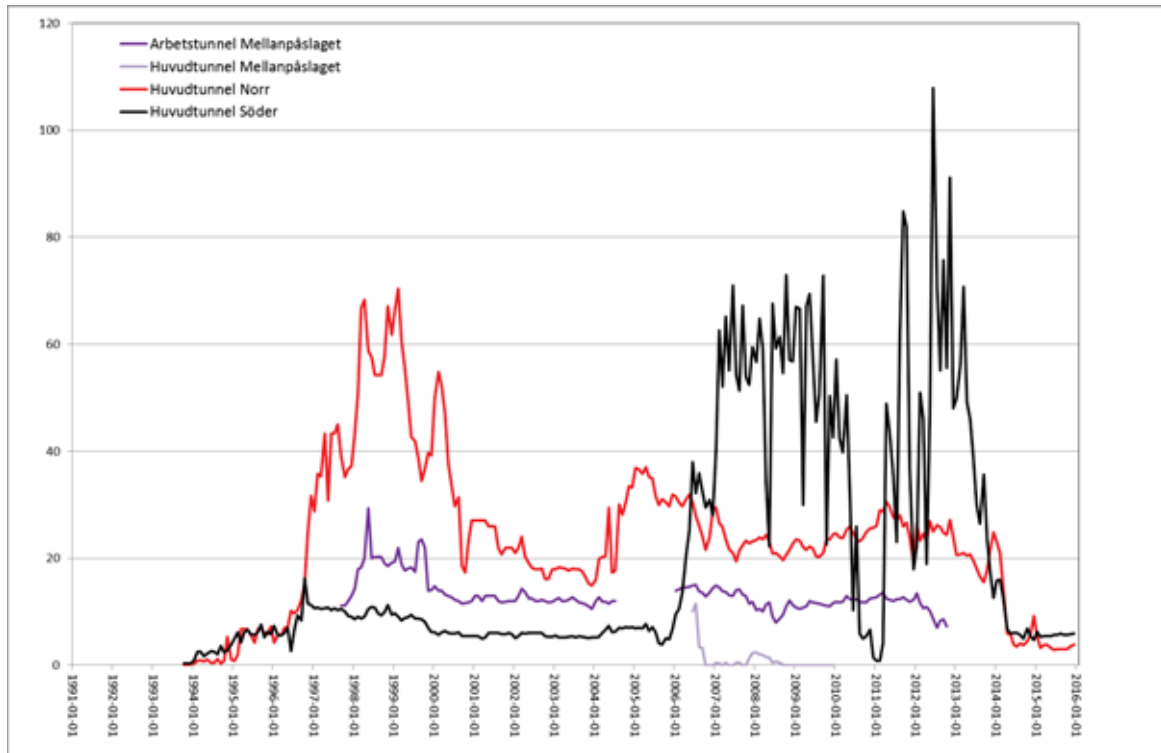
Inläckaget till tunnarna under byggtiden har orsakat en avsänkning av grundvattennivåerna i jord och berg. Inläckagets storlek har varierat med tiden, se figur 4. Efter det att byggarbetena avbröts 1997 ägnades en stor del av tiden åt att sanera berget från rester av ohärdad Rhoca Gil. Detta gjordes genom att aktivt öka inläckaget till tunnarna vid platser där Rhoca Gil använts. Efter saneringen kunde tätningsarbetena återupptas, vilket ledde till att inflödena minskade under 2000-talets första hälft.

Figur 4. Inläckaget till tunnarna 1993 - 2015. För huvudtunnarna redovisas rullande 30-dygnsmedelvärden, för arbetstunneln redovisas dygnsmedelvärden.

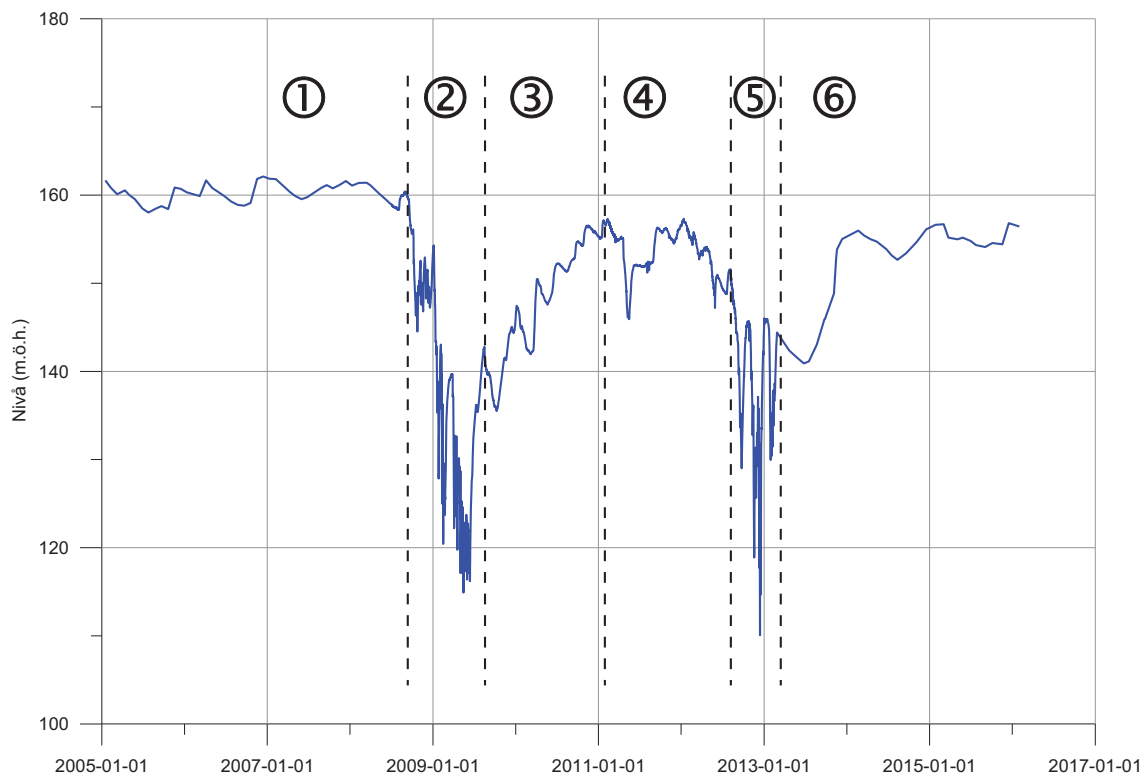
När maskinen arbetade sig framåt från söder mot norr steg grundvattennivåerna bakom maskinen. Detta upprepades två gånger, eftersom maskinen först byggde det östra och därefter det västra tunnelröret. Som ett exempel på hur grundvattennivåerna påverkats visas i figur 5 hur grundvattennivåerna i den bergborrade kontrollbrunnen MK16 i Bjäred påverkas av TBM-passagera och byggandet av tvärtunnlar. Man ser också hur grundvattenpåverkan förändras när TBM rör sig in och ut ur det grundvattenmagasin som kontrollbrunnen befinner sig i.

Figur 5. Exempel på grundvattenpåverkan i berg i den bergborrade brunnen MK16 i Bjäred. **1:** Nivåerna är opåverkade av inläckaget till tunnelarna. **2:** TBM närmar sig brunnen i den östra tunneln och går vid årsskiftet 2008/2009 in i magasinet Bjäred. Grundvattennivåerna reagerar tydligt och snabbt på förändringar i inläckaget till TBM, vilket syns som tydliga toppar och dalar. **3:** TBM passerar ut ur magasinet och återhämtningen börjar. **4:** Byggandet av tvärtunnel sex och uttag av bergkammare sänker av grundvattennivåerna i berg. I slutet av perioden närmar sig TBM återigen brunnen, denna gång i den västra tunneln. **5:** TBM passerar in i magasinet vid den andra passagen. Påverkan är denna gång betydligt kortare än vid första passagen. Avsänkningen är något större, inläckaget var också större (den nya miljödomen tillät nu 150 l/s istället för 100 l/s vid den första passagen som rullande 30-dygnsmedel). **6:** TBM passerar ut ur magasinet Bjäred och nivåerna återhämtas. En viss kvarstående påverkan finns dock, detta beror på tryckutjämning mellan grundvattenmagasinen längs med tunnelns utsida.

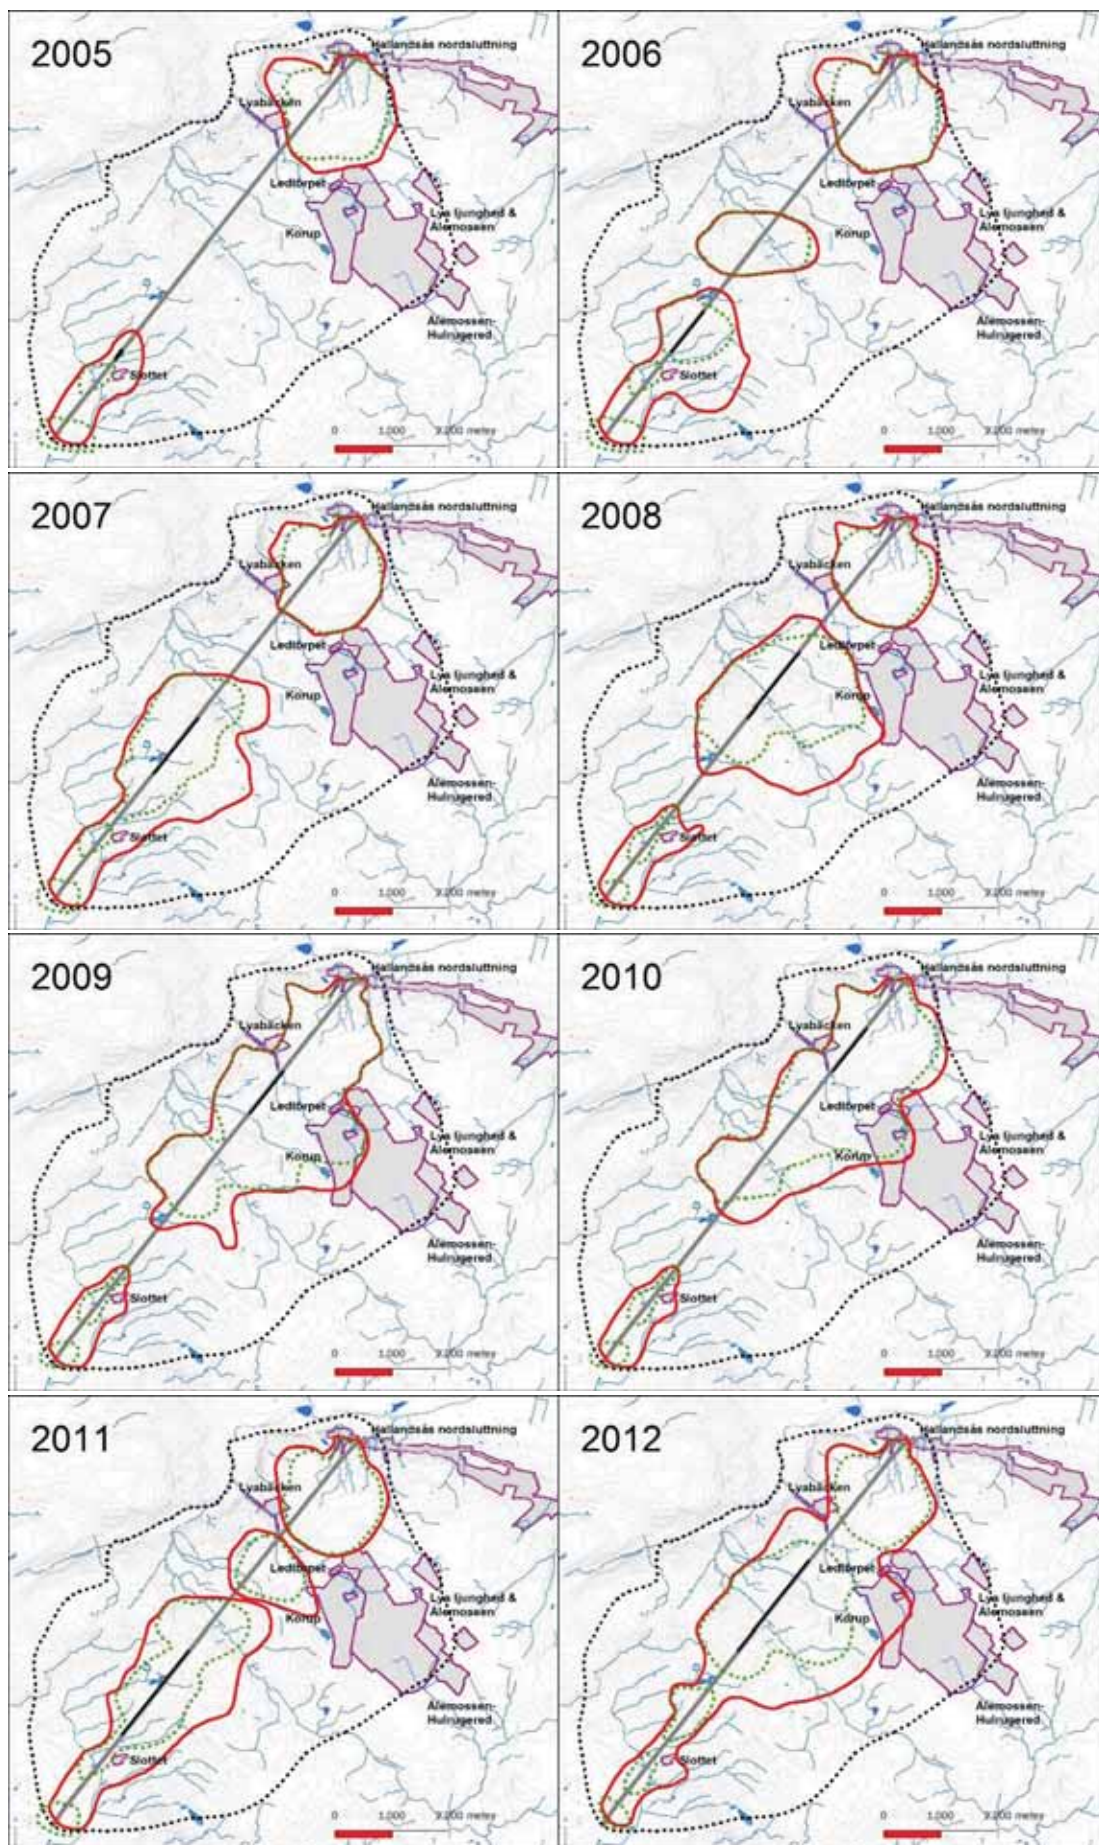
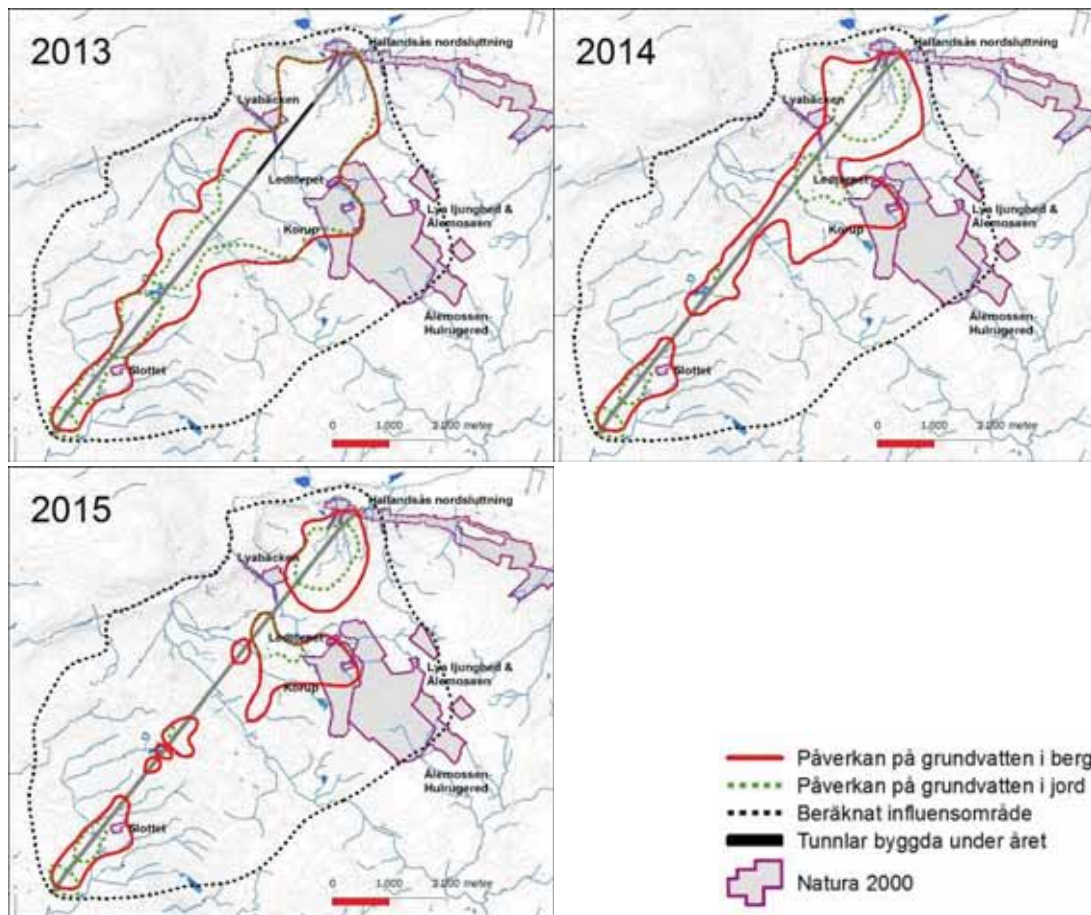
Figur 6. Maximal uppmätt grundvattenpåverkan i berg och jord längs med tunnlar genom Hallandsås under åren 2005 till och med 2015. De röda linjerna markerar områden inom vilka det någon gång under respektive år uppmäts en avsänkning i berg som varit större än 0,3 meter vattenpelare. Gröna linjer markerar områden med påverkan i jord. Svart streckad linje anger projektets beräknade yttre influensområde för grundvattensänkning i berg (0,3 m). Notera att under 2005 och efter 2013 var området kring arbetstunneln inte påverkat eftersom ingen pumpning skedde vid mellanpåslaget.

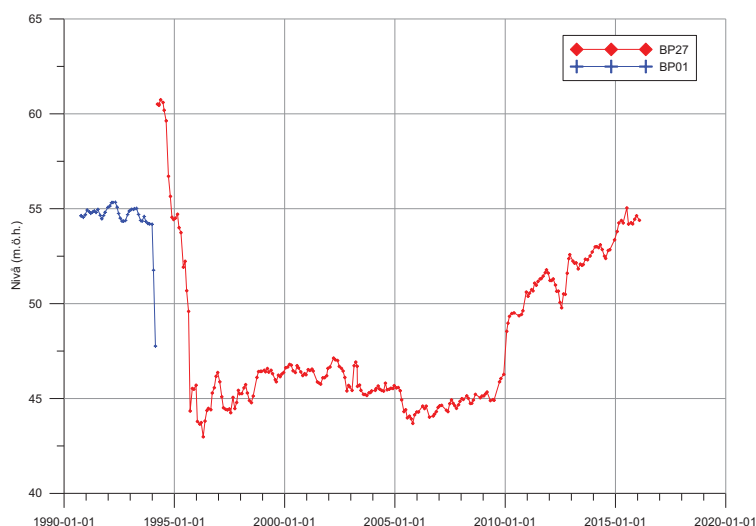
Figur 8. Uppmätta grundvattennivåer i berg i Söder. Påverkan startade närmst tunnelmynningen (BP01) i slutet av 1993. Övriga mätpunkter fick avsaknt grundvattennivå efterhand som tunneldrivningen fortskred norrut (BP28 och BP27). Brunnarna ligger nära tunnelinjen. BP01 ligger i tunnelinjen och gjöts igen 1994 för att förhindra uppträngning av injekteringsbruk och därmed upphörde nivåmätningarna i dessa brunnar.

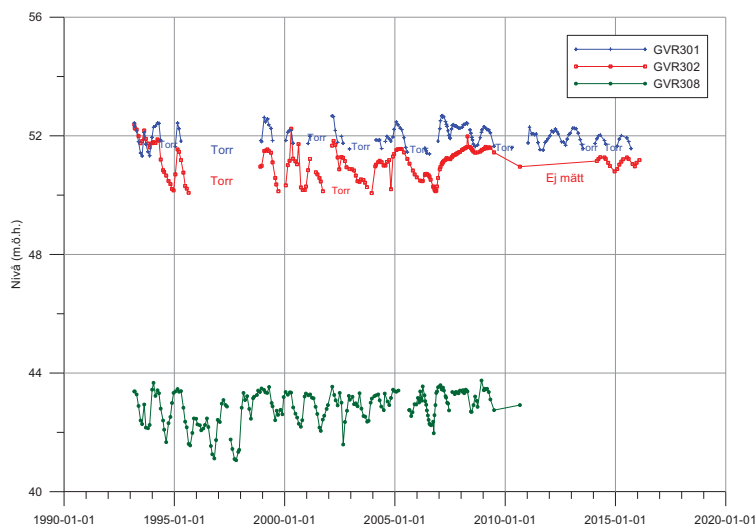
Figur 9. Uppmätta grundvattennivåer i jord i jordlagerrör kring det södra tunnelpåslaget.

Påverkan i jord var tydligast kring det södra tunnelpåslaget. Där består området av sand och grus underlagrat av morän. Jordlagren genomsjars när skärningen vid tunnelmynningen grävdes ut. Grundvattnet i jordlagren dränerades ut i skärningen och grundvattennivåerna i jord sjönk. Området har klassats som fortsatt avsänkt, även om områdets utbredning är mindre idag än det var under nittioalet. Detta beror främst på att området kring betongtunnlarna (som är byggda i skärningen) har fyllts upp med jord.

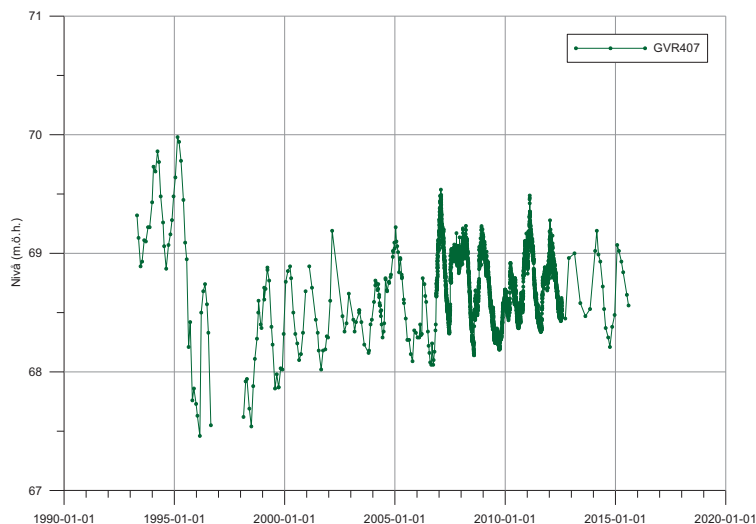
Över bergtunnlarna blev det också en påverkan i jordgrundvattnet. Exemplet i figur 10 visar ett grundvattenrör som står strax söder om södra randzonen, inte så långt från Natura2000-området Slottet. Läs mer om Slottet i avsnittet om södra randzonen.

Figur 10. Grundvattennivåer i jordlagerröret GVR407 i magasin Söder. Grundvattennivåerna var tydligt avsänkta från 1995 och har därefter fortsatt att vara påverkade på grund av avsänkta nivåer i berg.

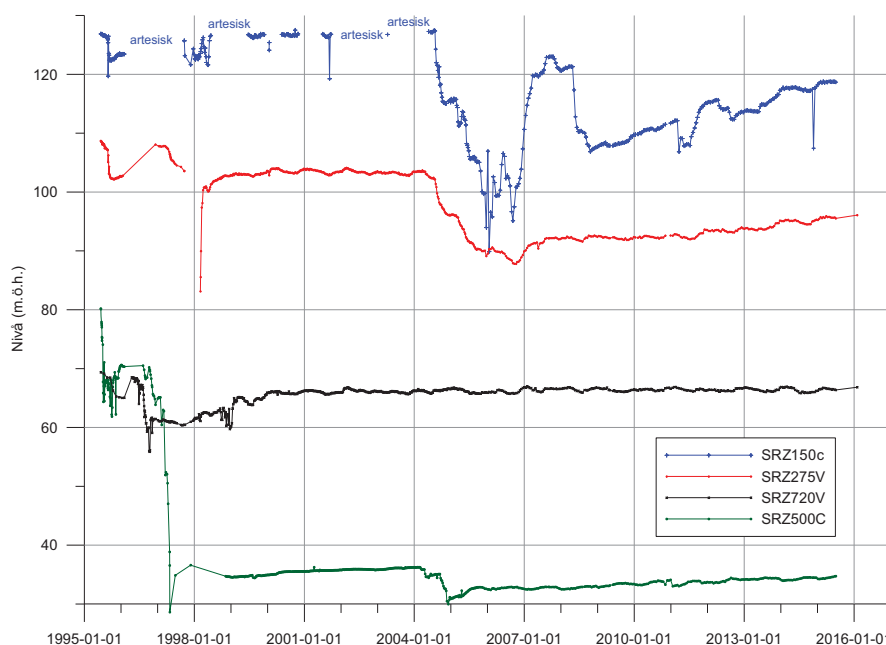
I diagrammet i figur 11 ses tydligt när de olika grundvattenbrunnarna i berg påverkas av inläckaget till tunnarna. Återhämtningen är långsam och området är fortsatt påverkat. Det påverkade områdets utbredning är dock relativt liten och tydligt avgränsad.

Figur 11. Uppmätta grundvattennivåer i berg i södra randzonen (SRZ). Avsänkningen är tydligt och återhämtningen mycket långsam.

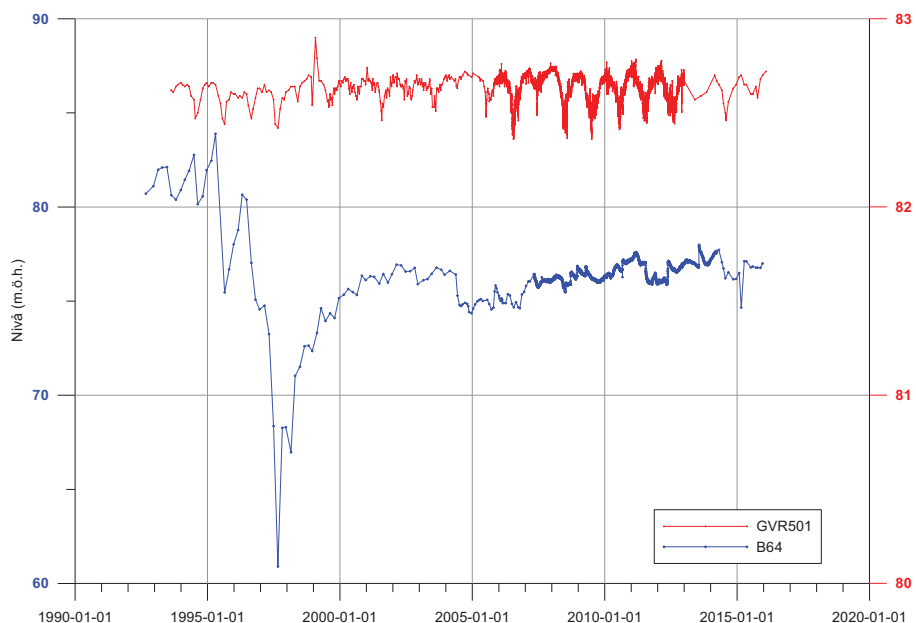
Kontakten mellan jord och berg är generellt dålig, därför att bergets överyta till stor del är vittrat och leromvandlad. Det sker inte någon avsänkning i jord, trots att det finns en avsänkning i berg. I figur 12 ses hur grundvattennivåerna i jord i grundvattenröret GVR501 i N2000-området Slottet är opåverkade, trots stor avsänkning i den närliggande borrade brunnen B64. I områden där berget inte är lika vittrat sker dock en viss avsänkning även i jordlagren.

Figur 12. Uppmätta grundvattennivåer i jordlagerröret GVR501 (höger y-axel) i Natura-2000 området Slottet och den bergborrade brunnen B64 (vänster y-axel), som ligger strax intill Slottet.

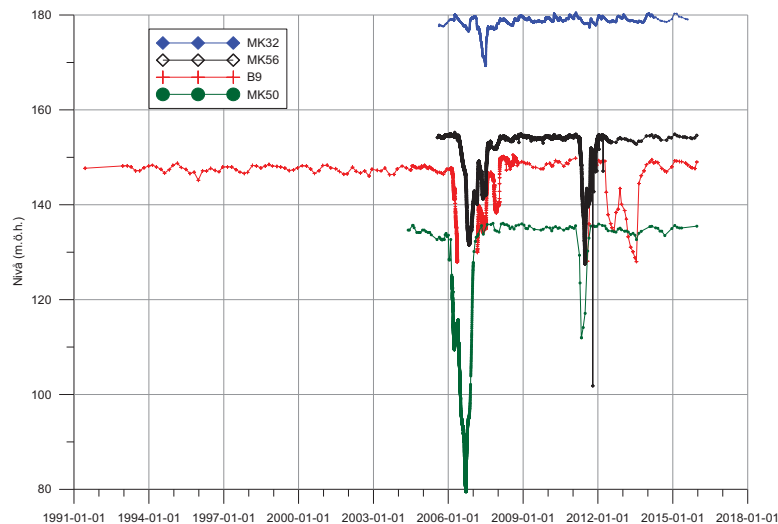
Området kring Skeadal påverkades först, se fig y. Grundvattennivåerna i berg sänktes av nästan 90 meter, men påverkanstiden i den södra delen (Skeadal) var ganska kort vid båda passagen.

Norrut spreds avsänkningen snabbt, fram till den hydrauliska gränsen (en diabasgång) vid dammarna i Flintalycke, efter att TBM nått en bit norr om området med hus i Skeadal (B9).

Figur 14. Uppmätta grundvattennivåer i bergborrade brunnar i Skeadal-Flintalycke.

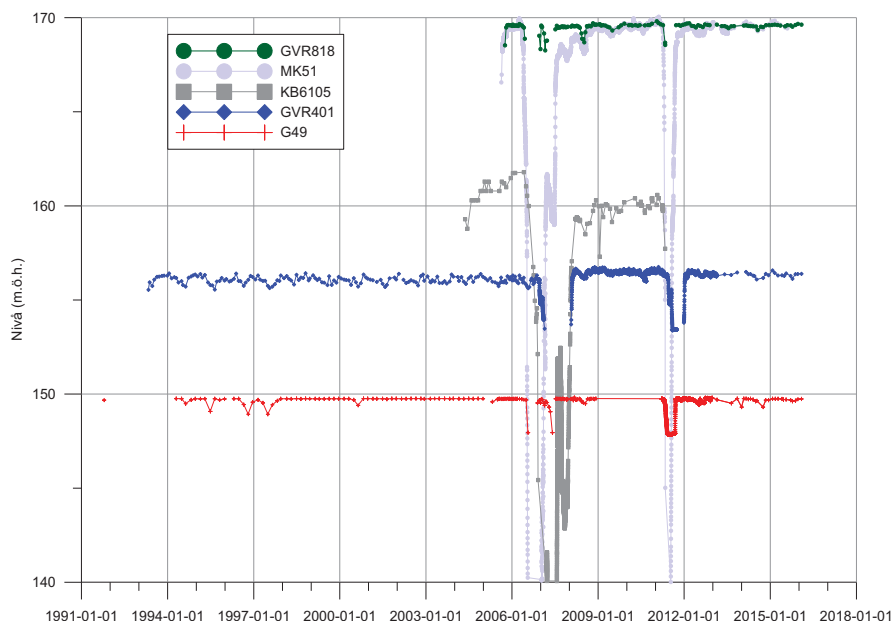
I jord blev grundvattensänkningen påtaglig. Området består av flera mindre våtmarker som fyller ut sprickdalar och svaghetszoner i berget och sänkor i jordlagren. De flesta av dessa verkar vara starkt beroende av grundvattennivån i berg. När grundvattnet i berg sänktes av blev våtmarkerna torrare. Det finns inte grundvattenrör och bergborrade brunnar i alla de våtmarker som berördes, men det finns i några. Sambandet ses tydligt i en våtmark cirka 400 meter öster om tunnellen. Här ger avsänkningen av berggrundvattnet i brunnen MK51 en omedelbar avsänkning och uttorkning i grundvattenröret intill, GVR818.

På samma sätt torkade dammarna i Flintalycke och våtmarker ut vid båda TBM-passagera. Grävda brunnar och jordlagerrör påverkades och flera torkade ut.

Figur 15. Uppmätta grundvattennivåer i jord i jordlagerröret GVR401 intill dammarna vid Flintalycke, och den grävda brunnen G49 söder om dammarna samt GVR818 i en våtmark sydost om dammarna. Nivåerna i de borrade brunnarna KB6105 och MK51 visar hur nivåerna varierat i berg under samma tid och hur snabbt avsänkningen i berg slår igenom i jord.

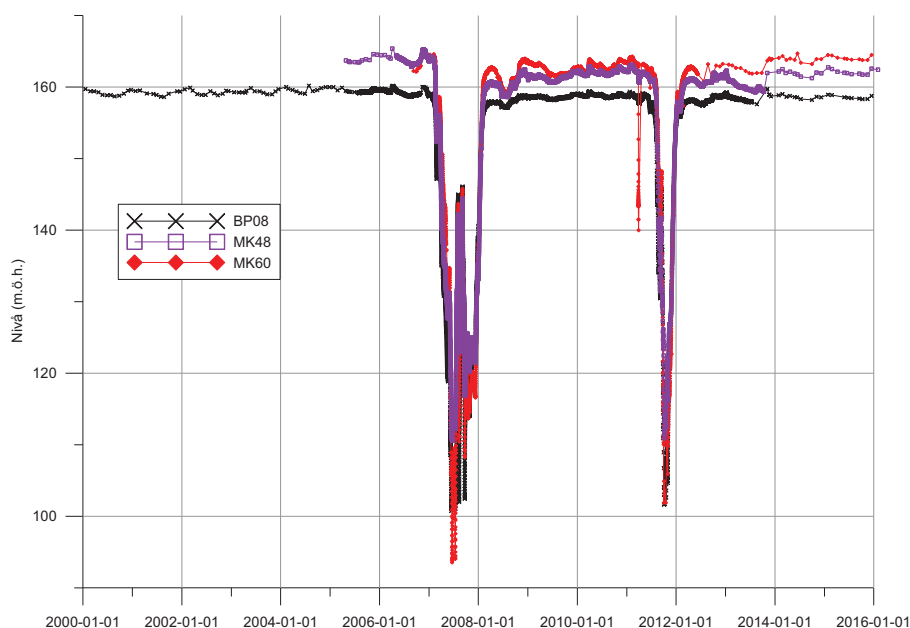
Figur 17. Uppmätta grundvattennivåer i berg i bergborrade brunnar i magasinet Flintalycke Norr. Brunnarna var påverkade av båda TBM-passagera. En viss påverkan kvarstår i MK48, de övriga brunnarna är helt återhämtade.

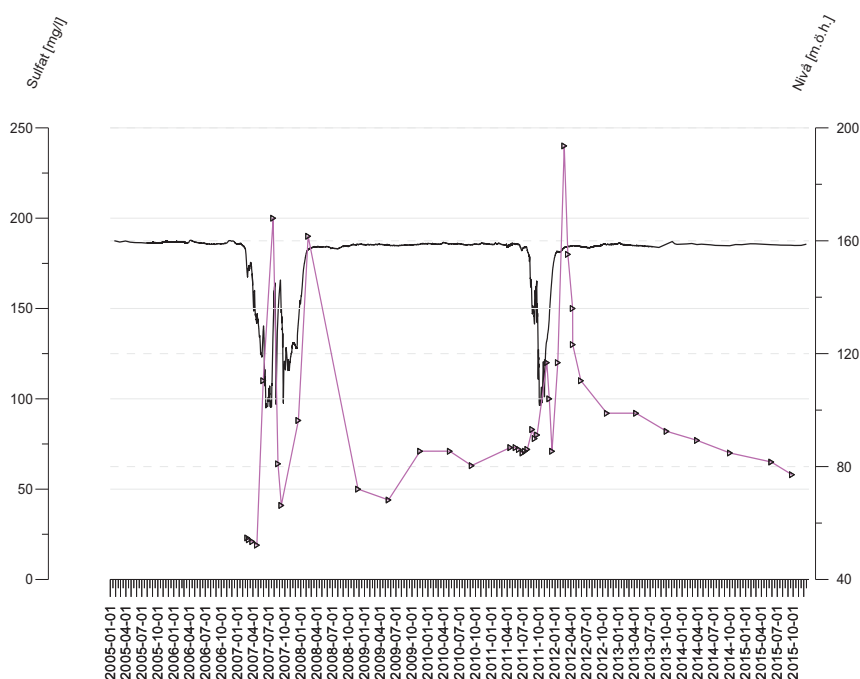
Kontrollbrunnen BPO8, korsar en bergartskontakt mellan diabas och gnejs, vilket är en geologisk omgivning som vanligen innehåller stora mängder olika sprickmineral. I BPO8 provtogs det allra mest sulfatrika vattnet bland kontrollbrunnarna (figur 18). Vid tunnelpassagerna sjönk pH kraftigt under en period, med upp till en enhet. Vattnet innehåller också höga halter kalcium och magnesium, och dessutom, under en kort period, hög halt nickel. Alla dessa effekter tyder på att relativt stora mängder sulfidmineral är närvarande som sprickfyllnad.

Figur 18. Sulfathalt (färgad linje) och uppmätta grundvattennivåer i berg (svart linje) i BPO8.

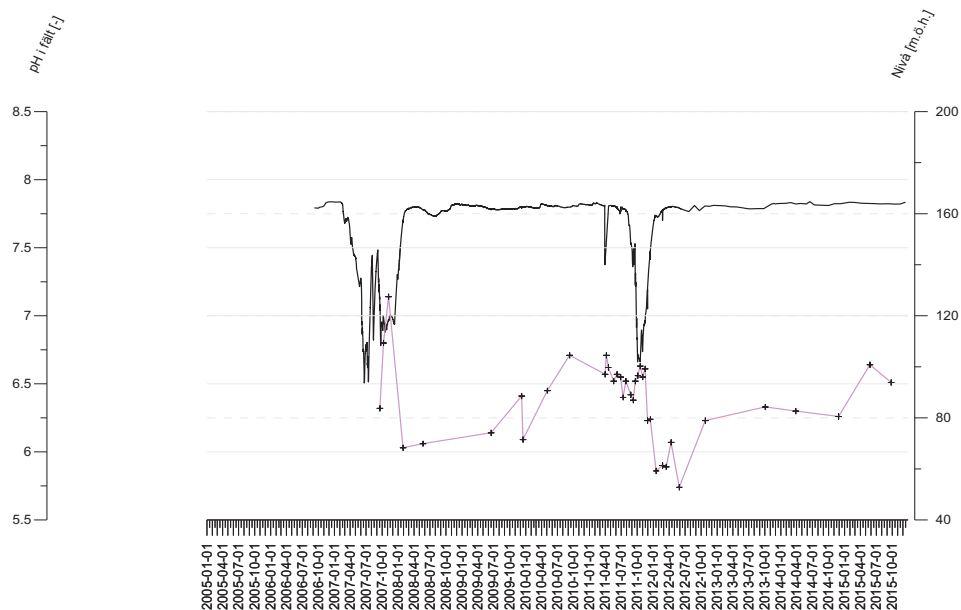
MK60 skär genom bergartskontakter, men här är det flera mindre sådana, huvudsakligen mellan mellan gnejs och amfibolit. Relativt höga halter sulfat och metaller (järn, nickel, zink) tyder på närvaro av sulfidmineral som sprickfyllnad, något som också observerades i andra brunnar i närheten och i huvudtunneln under området. pH sjönk tillfälligtvis med ca 1,5 enhet, mer än i någon annan av kontrollbrunnarna (figur 19). Även alkaliniteten förändrades tillfälligtvis relativt mycket, vilket kan visa på kalcit som sprickfyllnad.

Figur 19. pH mätt in situ (färgad linje) och uppmätta grundvattennivåer i berg (svart linje) i MK60.

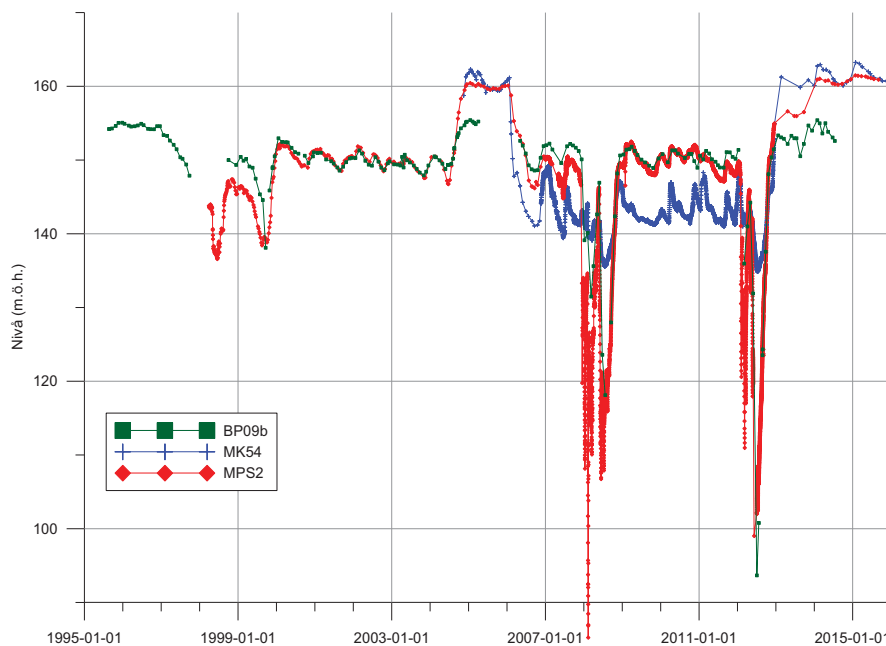
Figur 21. Uppmätta grundvattennivåer i de bergborrade brunnarna BP09b, MPS2 och MK54 i närheten av mellanpåslandet.

Avsänkningen i berg började när arbetstunneln till mellanpåslandet byggdes 1996. Avsänkningarna ökade när den aktiva saneringen av Rhoca Gil satte igång 1997 till 1999. År 2000 tätades tunnarna så att inläckaget minskade och nivåerna steg till en ny nivå. När mellanpåslandet och arbetstunneln var uppfyllda (2005-2006) steg grundvattennivåerna tillbaka till sina ursprungliga, naturliga, nivåer.

Grundvattenrör i området påverkades tydligt av byggandet av arbetstunneln och TBM-passagerarna, se fig 21. I sluttningarna mot Axelstorpsbäcken finns flera källor. De flesta av dessa påverkades av grundvattensänkningen och blev tydligt påverkade. Flera torkade ut helt, medan andra var uttorkade eller kraftigt påverkade bara under sommarmånaderna. De flesta av dessa har varit påverkade sedan 1996. I och med att mellanpåslandet och arbetstunneln lades igen 2012-2013 har källorna återhämtats.

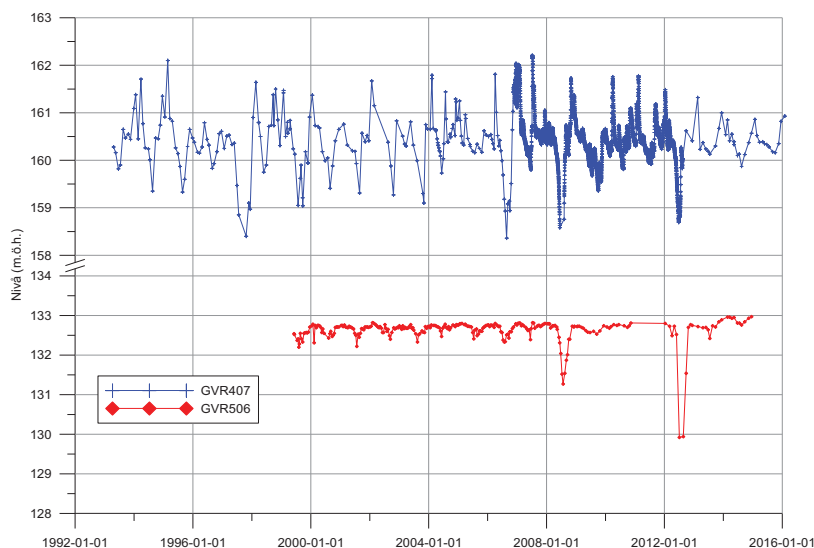
Figur 22. Uppmätta grundvattennivåer i jord. Nivåerna var tydligt påverkade 1996/1997 samt vid TBM-passagerna 2008 och 2012. År 2006 var ett torrår vilket slog igenom i GVR407. OBS! Y-axeln är bruten.

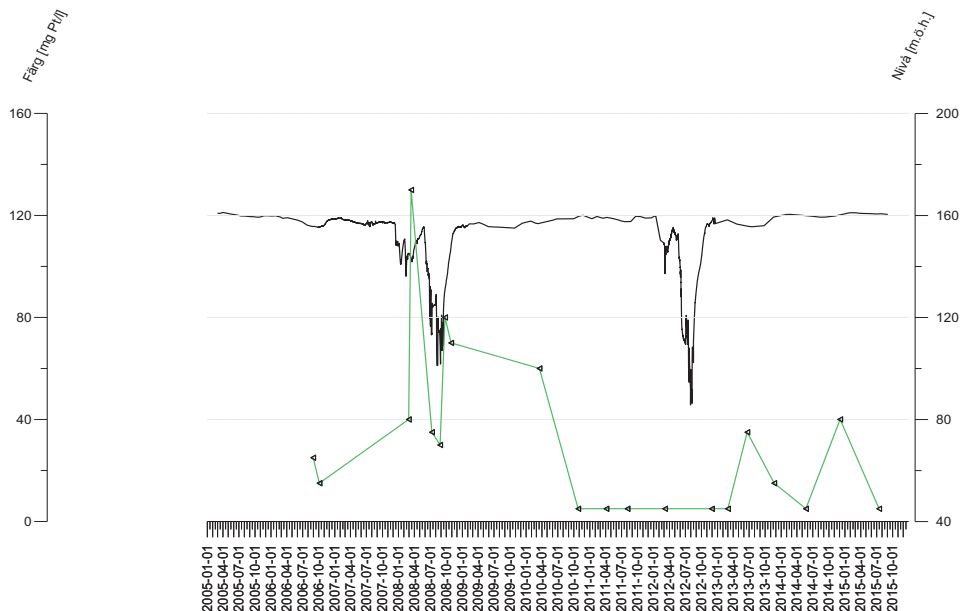
Kontrollbrunnarna MPS2 och MPS4 påverkades bägge under lång tid av avsänkningen kring arbetstunneln vid mellanpåslaget. I MPS2 finns relativt höga halter sulfat och metaller (järn, mangan, nickel, zink). Tillfälligt noterades lågt pH och låg alkalinitet vid tunnelpassage. Effekterna tyder på närvaro av sulfidmineral och kalcit i sprickfyllnaden. MPS2 var också en av de kontrollbrunnar som påverkades av tätningen med Rhoca Gil. Sista mätbara värdet av ohärdade monomerer (akrylamid, N-metylolakrylamid) uppmättes hösten 2006. Kontrollbrunnarna MPS4 och MK46 karakteriseras av hög vattenföring samt störst förändringar i färgtal av alla kontrollbrunnar (figur 23).

Figur 23. Färgtal (färgad linje) och uppmätta grundvattennivåer i berg (svart linje) i MK46.

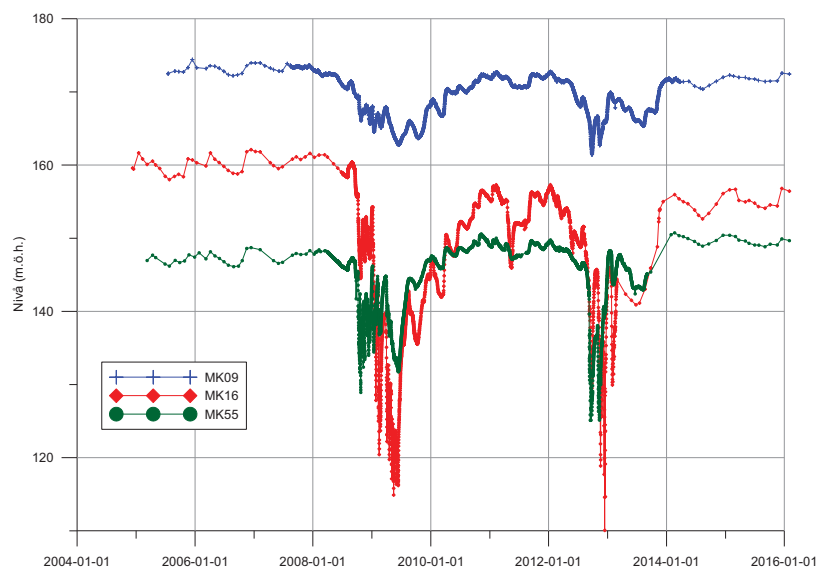
Grundvattennivåerna i berg i magasinet påverkades av den första TBM-passagen hösten 2008. Direkt efter den passagen började tvärtunnel sex att byggas och bergkammare i den västra tunnelinjen för att utföra förinjekteringar inför den andra TBM-passagen. Dessa öppna bergtrum ledde till ett inläckage av vatten och avsänkning av grundvattennivåerna, se figur 25.

Figur 25. Uppmätta grundvattennivåer i bergborrade brunnar i magasinet Bjäred.

Vid den andra TBM-passagen avsänktes grundvattennivåerna ytterligare. Avsänkningen blev något större, men kortare i tid, än vid den första passagen. När TBM passerade ur magasinet och in i magasinet Lyadalen steg nivåerna. Dock kom den största återhämtningen när TBM lämnade Lyadalen och gick in i Möllebackszonen (MBZ).

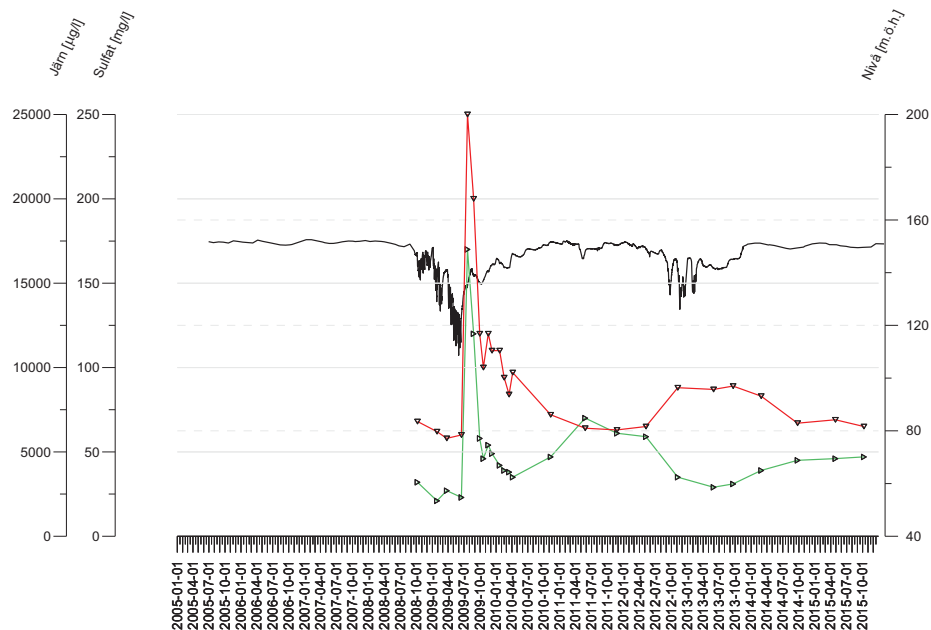
MK14 är belägen i gnejs med inslag av amfibolit. Vid borrhningen av brunnen noterades kvarts och sulfidmineral som sprickmineral från. MK14 sticker ut när det gäller vattenkemisk påverkan (figur 26). Under byggtiden innehöll vattnet periodvis höga halter sulfat och metaller (järn, nickel, zink). Halten arsenik var som mest upp till tio gånger högre än vad som observerats i någon annan av kontrollbrunnarna. Halten nickel var som mest nästan dubbelt så hög som i någon annan brunn. pH och alkalinitet var samtidigt tillfälligt lägre vid tunnelpassagerna.

Figur 26. Sulfat (grön linje) och järnhalt (röd linje) och uppmätta grundvattennivåer i berg (svart linje) i MK14.

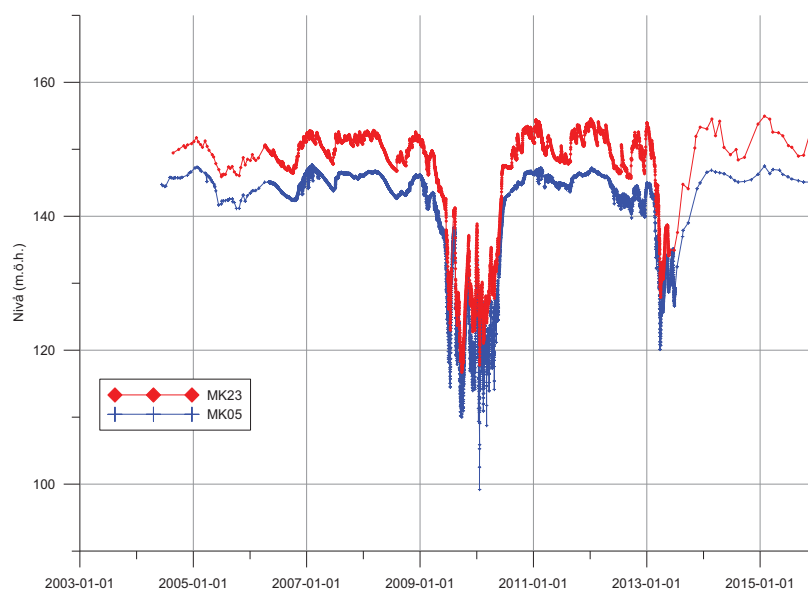
Den stora påverkan, i både jord och berg, kom vid TBM-passagerna. Dessa skedde efter årsskiftet 2009 till sommaren 2010 och under hela 2013. Den andra TBM-passagen var således betydligt kortare än den första vilket berodde på att området hade förbehandlats inför den passagen. Förbehandlingen orsakade en påverkan under senare delen av 2012, se figur 28.

Figur 28. Påverkan på grundvattennivåer i berg i Lyadalen.

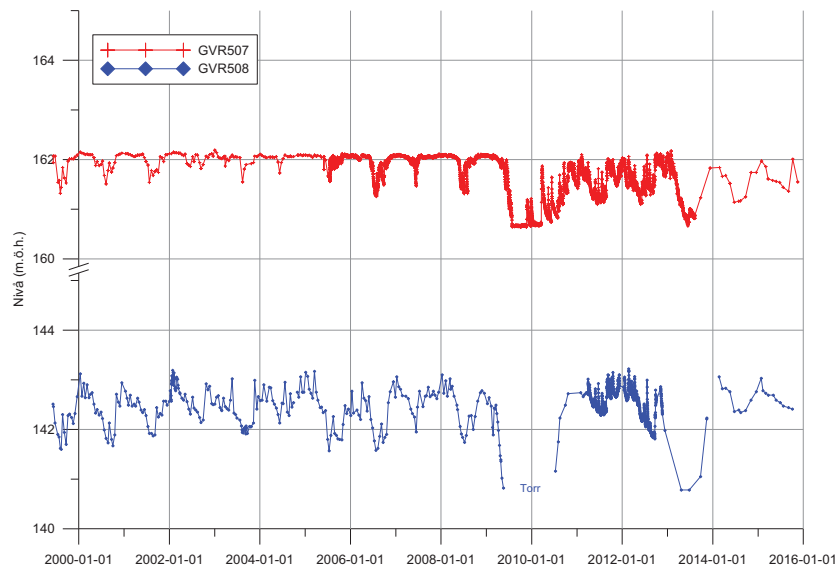
Våtområden längs med Lyabäcken torkade ut eller påverkades kraftigt. Påverkan spred sig österut mot Ledtorpet och Korup. I Ledtorpet syntes en tydlig påverkan och området bevattnades som en skyddsåtgärd.

Figur 29. Uppmätta grundvattennivåer i jordlagerrör. GVR507 står nära Ledtorpet och GVR508 nära Lyabäcken, i Rörmaden. Båda rören torkade ut vid TBM-passagerna, men är nu återhämtade.

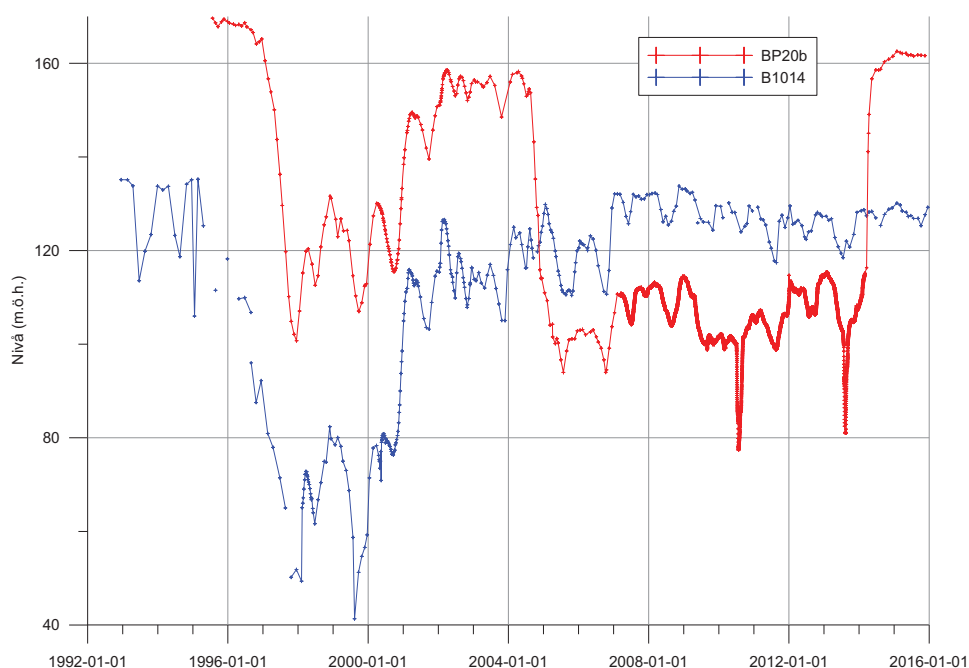
Grundvattenmagasinet Norr har varit påverkat sedan tunnarna började byggas 1992/1993. I slutet av 2000 trycksattes den platsgjutna betonginklädnaden i de norra tunnarna, vilket fick grundvattennivåerna i berg att börja stiga. I slutet av 2004 påbörjades bygget av en pilottunnel från fronten i de norra tunnarna mot MBZ. Detta fick grundvattennivåerna i berg att sjunka kraftigt. De två TBM passagera inträffade 2010 och 2013. Efter 2013 gjordes ytterligare tätningar i de norra tunnarna, vilket fick grundvattennivåerna i berg att stiga betydligt.

Figur 31. Uppmätta grundvattennivåer i berg i magasinet norr.

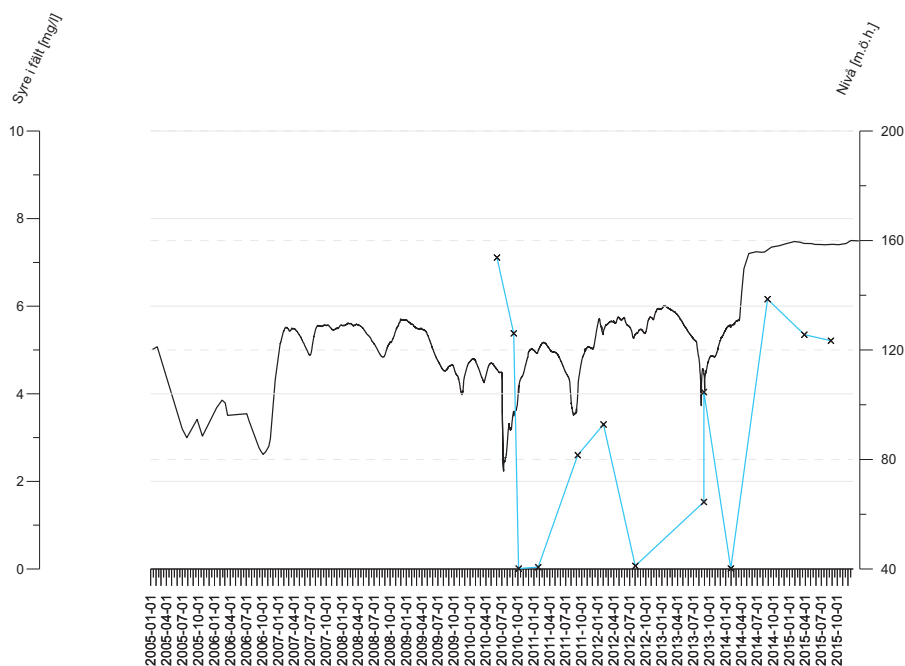
Kontrollbrunnarna MK52 och AM01 påverkades under lång tid av avsänkningen kring de norra tunneldelarna. MK52 är belägen i kanten av ett fält. Större mängden av vatten i brunnen kommer från en spricka ca 60 meter ned. Vid de tillfällen då grundvattenytan var avsänkt och låg under denna spricka hördes ljud av fallande vatten i brunnen. I berggrundvatten på Hallandsås uppmäts normalt inget syre i det uppumpade vattnet, men i MK52 uppmättes ofta i sammanhanget höga syrehalter (figur 32). Tillfälligt höga nitrathalter tyder på att detta vatten har ett relativt ytligt ursprung.

Figur 32. Löst syrgas mätt in situ (färgad linje) och uppmätta grundvattennivåer i berg (svart linje) i MK52.

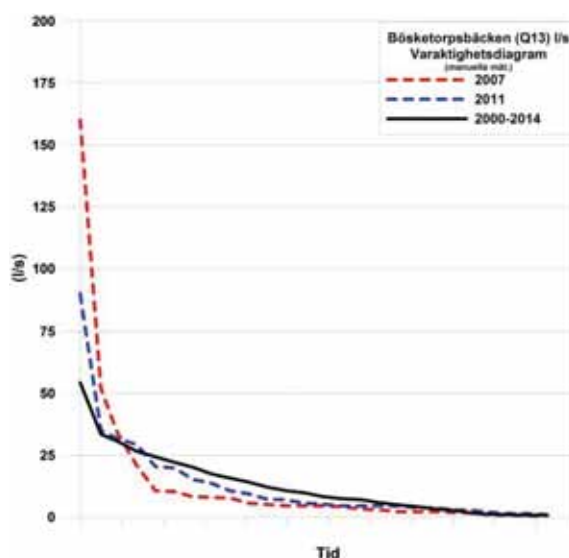
Figur 35. Diagrammet visar hur vattenföringen i Böskestorpsbäcken under större delen av 2007 och 2011 ligger betydligt under medelkurvan. 2007 och 2011 var de år som dräneringspåverkan på Böskestorpsbäcken var som störst. Orsaken till att kurvorna ligger över medel till vänster i diagrammet beror på de mycket stora regn som kom i juli 2007 men också augusti-september 2011 och som resulterade i höga flöden.

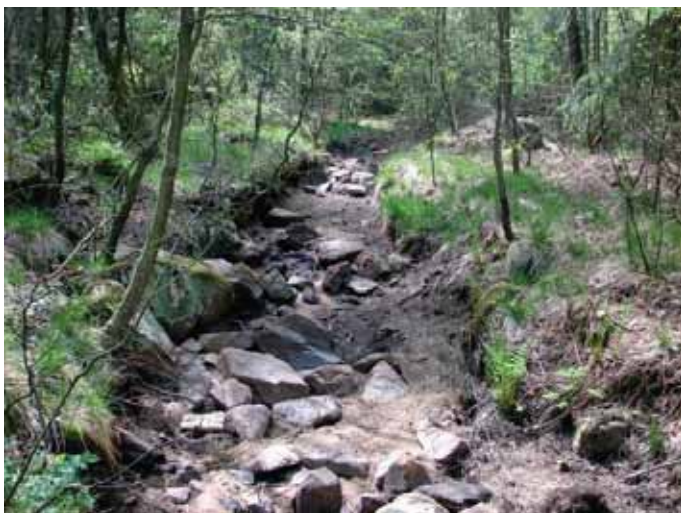
Böskestorpsbäcken uppströms vattenkemistation P37 i maj 2007.

Avrinningen från denna del av Hallandsås har påverkats tydligt av tunnelbygget. Mest påtagligt påverkades vattenföringen i Böskestorpsbäcken 2006-2007 av grundvattensänkningen i samband med byggnationen av det östra tunnelröret. Påverkan märktes även då det västra röret byggdes 2011 men påverkan blev då kortvarig. Cirka 3 liter per sekund pumpades från mellanpåslaget till Böskestorpsbäcken som skyddsåtgärd under perioden 15 juni 2011 till den 13 januari 2012 (se vidare 5).

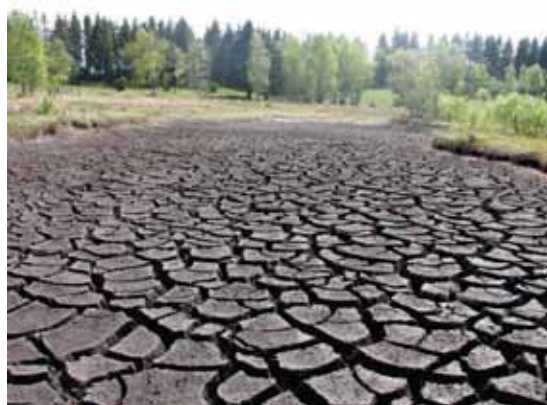
Under 2007, då TBM-drivningen för det östra tunnelröret påverkade området vid Flintalycke, torkade flera av områdets dammar ut.

Uttorkningen var förväntad, men blev ändå överraskande då förloppet blev hastigt. Det mesta av avsänkningen skedde under några dagar. En av de uttorkade dammarna var utgrävd i torvjord och där kunde konstateras att när grundvattenytan återställdes och vattnet återkom 2008 så låg detta högre över markytan jämfört med före uttorkningen (se flygbilder nedan). Detta berodde på att torven kompakterades och sjönk ihop under torrlägningsperioden. Kompaktion av torvjord och marksjunkning har även iakttagits i några omgivande kärr, som naturligt är mycket blöta.

Uttorkad viltdamm 2007.

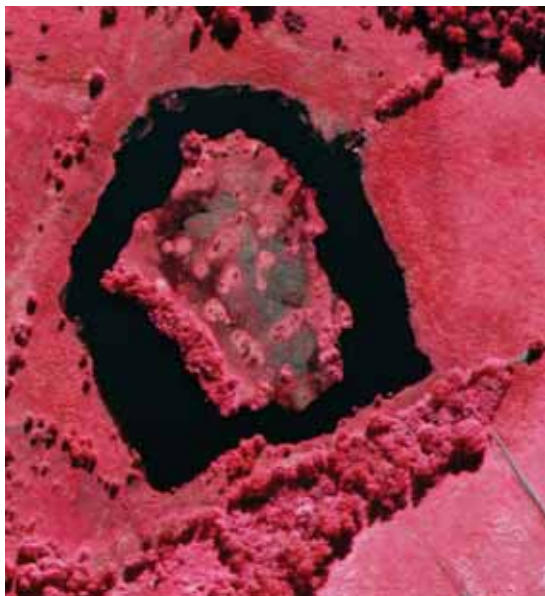
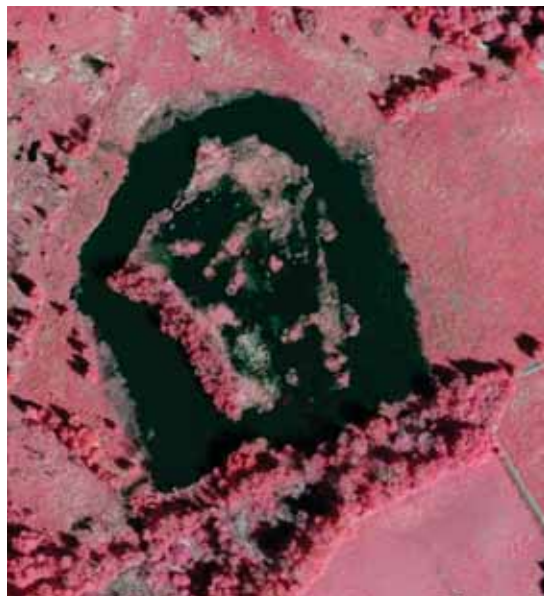
IR-flygfoto över viltdamm vid Flintalycke. Svarta/mörkgrå områden visar öppna vattenytor före (t.v.) och efter (t.h.) grundvattenavsänkningen.

I anslutning till Böskestorpsbäckens övre delar finns flera dammar. Dessa ligger i områden som tidigare varit våtmarker, men som grävts om för att fungera dels som viltvatten, och dels som kräftdammar. Någon aktiv kräftodling har dock ej bedrivits sedan mitten av 2000-talet. I april 2007 torkade flera av dammarna ut i samband med att grundvattnet sänktes av när tunnelborren (TBM) gick in i området. Tätande jordlager saknas i området och effekten blev därför som när proppen dras ut i ett badkar (se vidare textruta nedan).

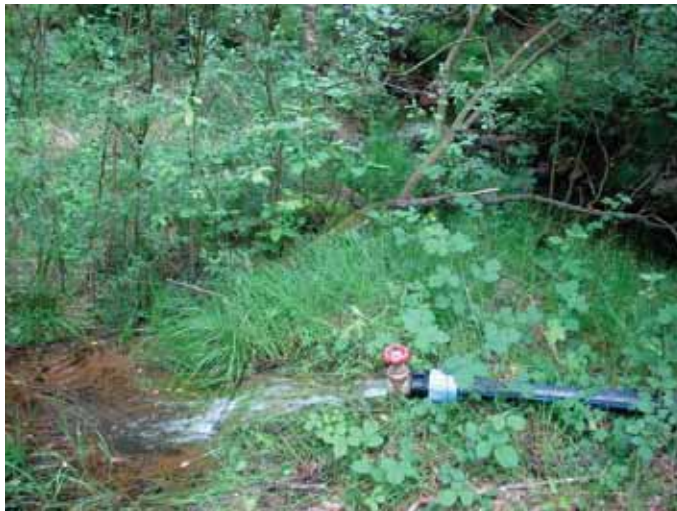
Utlledning av vatten som skyddsåtgärd till Böskestorpsbäcken i juni 2011.

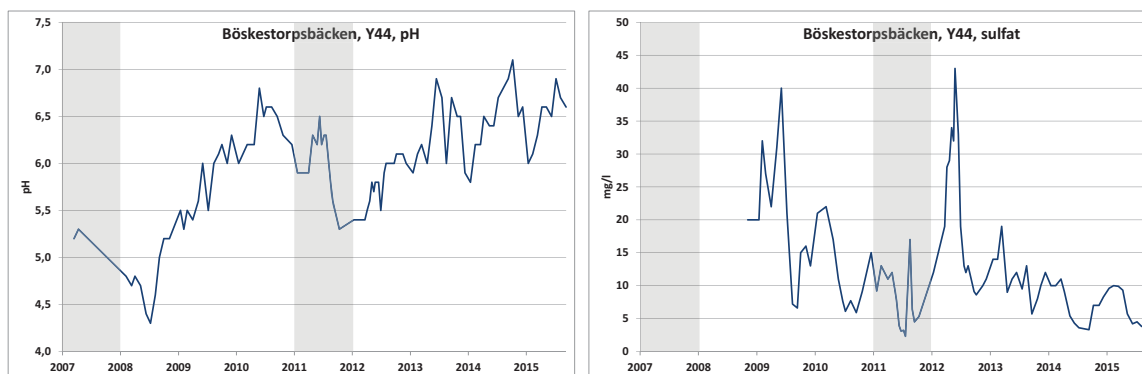
Figur 36. pH och sulfathalter i Böskestorpsbäckens övre östra arm vid provstation Y44. Tonade tidsperioder visar passager med tunnelbormaskinen (TBM).

Den vattenkemiska påverkan från tunnelbygget har varit tydlig i Böskestorpsbäcken, särskilt i de övre bäckarmarna. Även om resultat saknas från tiden före påverkan av tunnelbygget märks tydliga förhöjningar av sulfat efter det att TBM passerat 2007 och 2011. I samband med TBM-passagerna märks också nedgång i pH-värdena (se figur 36).

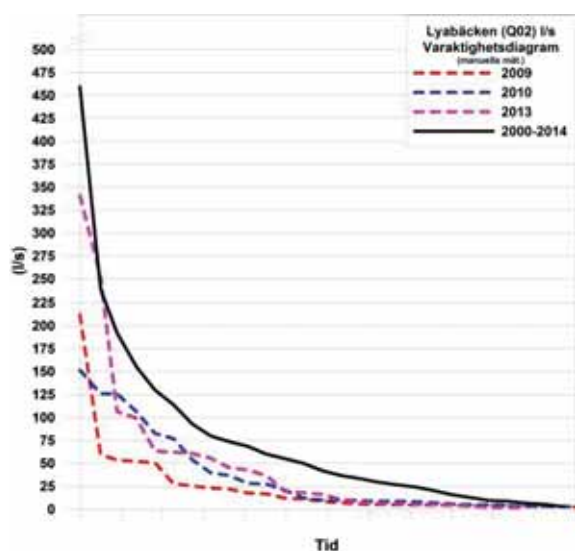
Vid byggnationen av det östra tunnelröret var den mellersta delen av bäckfåran uttorkad under långa perioder mellan juni 2009 och augusti 2010. I samband med nederbörd var dock bäcken vattenförande även under denna period. Även vid byggnationen av det västra tunnelröret minskade vattenföringen och delar av bäcken torkade ut. Denna gång blev påverkan mer kortvarig och perioden med påtaglig påverkan begränsades till delar av 2013. Påverkan på vattenföringen i bäcken kan tydligt kopplas till registrerade nivåvariationer i grundvattnet (se vidare 4.1 Grundvatten).

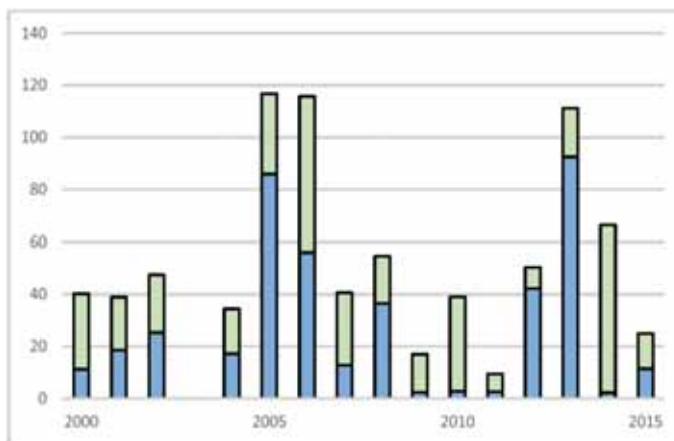
Figur 40. Tätheter (antal/100m<sup>2</sup>) av öring i Lyabäcken nedströms Böskebron (stn EF\_3-11) 2000-2015. Blått avser årsyngel (0+) och grönt äldre fisk (1+).

Effekterna på fisk och bottenfauna till följd av händelserna i Lyabäcken har varit mycket stora. Utsläppet 2003 medförde att fisk och kräfter slogs ut i hela Lyabäcken nedströms utsläppsplatsen vid Böskebron (strax nedströms provstation Q09) och även i stora delar av Örebäcken. Uppströms Lyaforsen (uppströms provstation Q02) drabbades öring och signalkräfter och nedströms noterades även utslagning av ål och nejönögon. Merparten av bottenfaunadjuren i Lyabäcken slogs också ut av utsläppet. Återhämtningen av bottenfaunan var snabb efter händelsen och redan efter några månader var flertalet arter åter på plats. Efter utslagningen massutvecklades vissa arter (exempelvis dagsländan *Baetis rhodani* och bäcksländan *Brachyptera risi*) och individantalen blev då onormalt höga.

Återetableringen av fisk i den påverkade bäcksträckan tog längre tid men höga tätheter av öring erhöles 2005 och 2006. Tätheter och fördelningen mellan öringungar och äldre fisk har sedan varierat stort mellan olika år.
