# Tågtunnlarna genom Hallandsås Omgivningspåverkan

Slutrapport Ekologiskt kontrollprogram

2016-06-13

Publikationsnummer: 2016:086

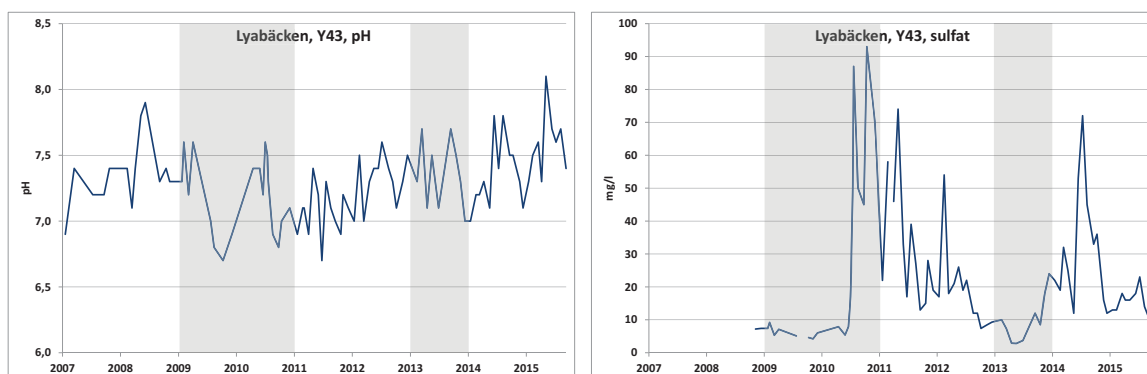
Figur 41. pH och sulfathalter i Lyabäcken vid provstation Y43. Tonade tidsperioder visar passager med TBM.

Vattenkemin i delar av Lyabäcken har påverkats av grundvattenfluktuationer i samband med tunnelbormmaskinens passager 2009-2010 och 2013. I de övre delarna av bäcken har ingen tydlig påverkan noterats. Det generella mönstret har varit en relativt liten påverkan under pågående avsänkning, följt av en betydligt större och långvarigare påverkan i samband med återställningen av grundvattennivåerna. Påverkansmönstret har upprepats vid byggnationen av de båda tunnelrören. Parametrarna som ändrats mest är sulfat (se figur 41) och kalcium som båda ökat markant. Även viss påverkan på pH (se figur 41) har konstaterats till följd av grundvattenfluktuationerna. Under perioder har förekommit ökade halter av vätekarbonat, magnesium, mangan och järn. Lokalt har utfällningar i utlopp från dräneringsrör iakttagits. Analyser av vatten från ett dräneringsrör visade på tydligt förhöjda halter av kalcium och sulfat, vilket förstärker den generella påverkansbilden med ökat utflöde av dessa ämnen i vissa delsträckor. Från och med slutet av 2014 bedöms påverkan på vattenkemin vara mycket begränsad och i stort ha upphört.

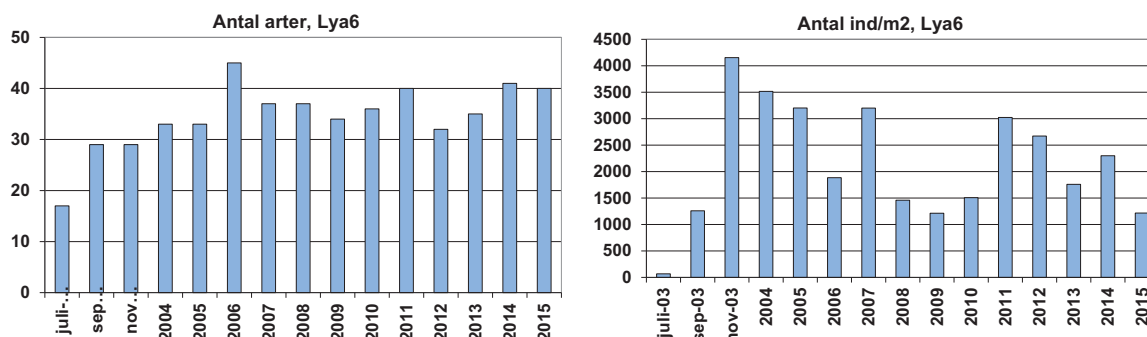
Figur 42. Art- och individantal av bottenfauna i Lyabäcken vid Veregårdsbron (Lya6, nedströms tunnelsträckningen vid elfiskelokal EF 3-31).

Effekterna på biologin efter dräneringspåverkan 2009/2010 respektive 2013 har också varit påtaglig. De mellersta delarna av Lyabäcken torkade ut första gången sommaren 2009. Före uttorkning flyttades stationär öring från denna del av bäcken till en fiskodling i södra Halland och vid andra passagen flyttades fisk uppströms i bäcken till sträcka som inte torkade ut. Kvarvarande fisk på uttorkade sträckor antas ha slagits ut. På uttorkade sträckor torde även en stor del av bottenfaunan ha försvunnit. Genomförda uppföljningsstudier har visat på en snabb återetablering. Studier från bland annat Nya Zeeland har visat att ägg, nymfer/larver och vuxna individer av vissa organismgrupper kan överleva i bottensubstratet även när bäckfåran är utan vatten. Andra bidragande orsaker till snabb återhämtning är också att hela vattendraget inte torkat ut. Förutom att flygande insekter lätt kan återkomma ger detta möjlighet för djur att drifta nedströms och återkolonisera tidigare uttorkade bottnar.

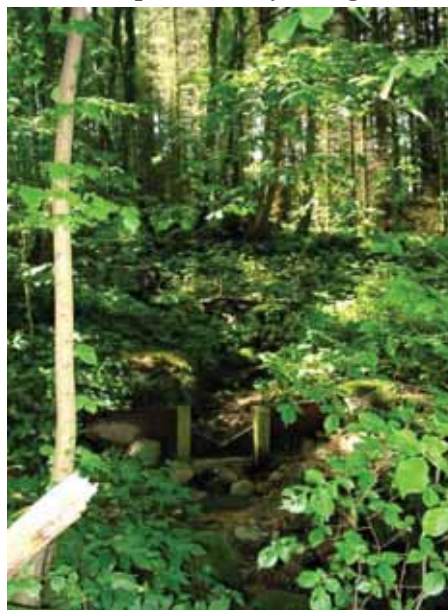
*Torr bäckfåra på nordsluttningen med mätöverfall vid station Q09.*

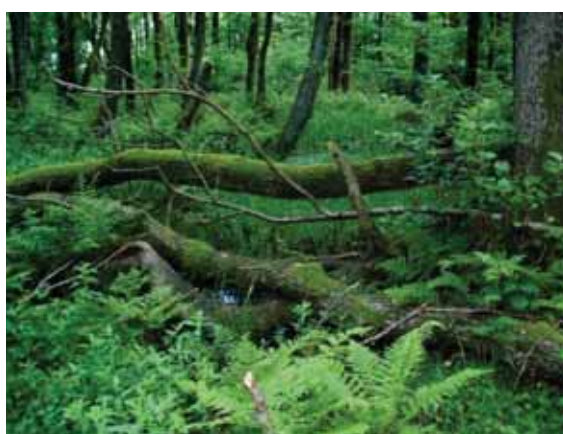
Kontrolltyta Böskestorp (N13), alsumpskog (juli 2014).

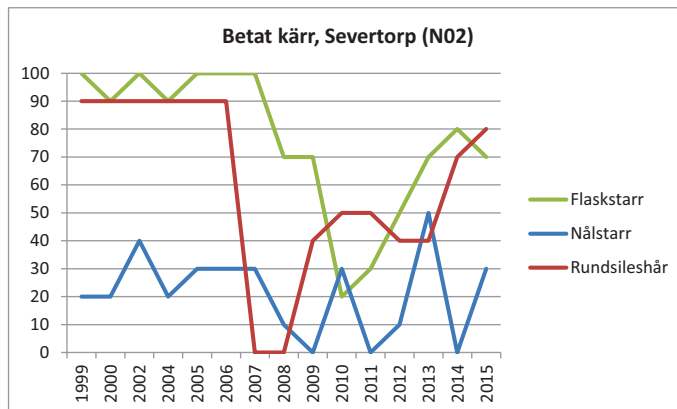
Till skillnad från Böskestorp har påverkan på vegetationen i Severtorpsytan varit mycket tydlig (figur 50 och 51). Påverkan från TBM-driften 2007 innebar att delar av mosstäcket dog. Detta innebar att flera levermossor försvann och flera bladmossor, såsom några vitmossor och spjutmossa, gick tillbaka tydligt. Samtidigt minskade flaskstarr och vattenklöver. Rundsilesår noterades inte alls 2007 och 2008. Även i de mer eller mindre öppna kärren inom tilläggslokalerna 2, 3 och 4 (se figur 44) har påverkan märkts på likartat sätt som i Severtorpsytan (N02).

*Figur 50. Förekomst av kärlväxter i Severtorp inom fasta provrutor, 1 m<sup>2</sup> (% av totalt antal inventerade provrutor, 10 stycken).*

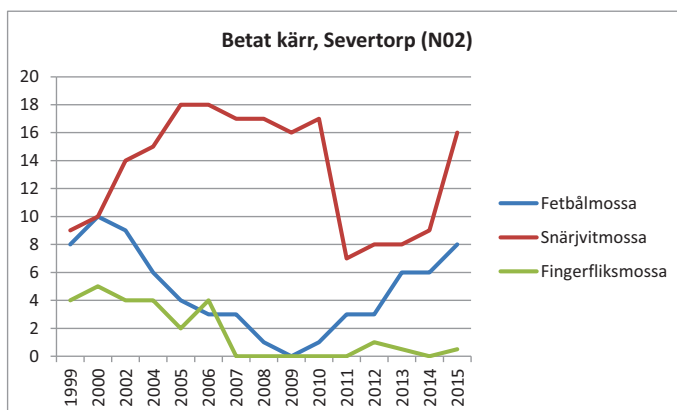
*Figur 51. Förekomst av mossor i Severtorp inom fasta provrutor (36 smårutor, 5x5 cm, per provruta 1 m<sup>2</sup>, % av totalt 360 stycken inventerade smårutor).*

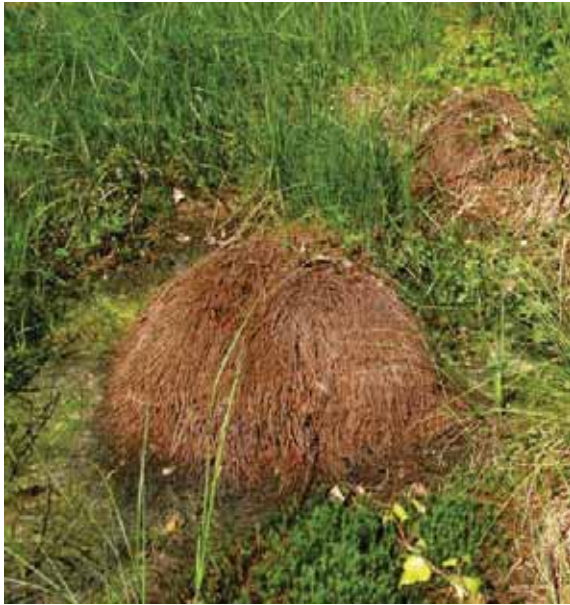
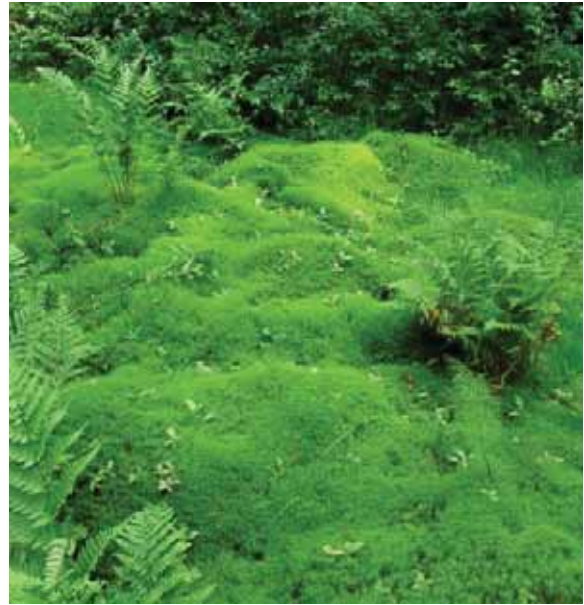
*Uttorkad björnmossa 2010 och återhämtad frodig björnmossa 2014 i tilläggsområde 4, som inventerats översiktligt.*

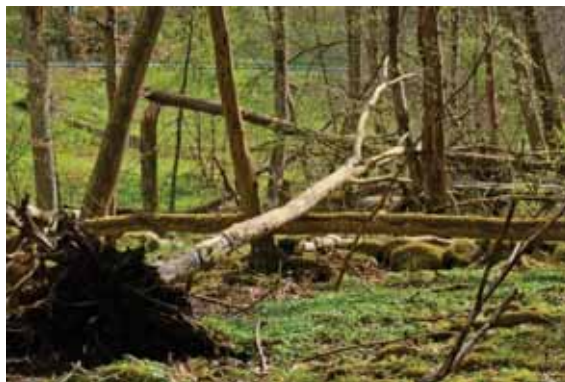
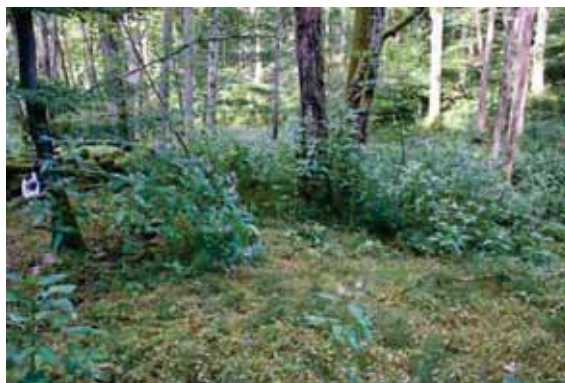
*Lyaravinen vid kontroll yta NO7. Almsjuka med glesnande trädskikt och ökad utbredning av jättebalsamin har förändrat miljön under 2010-talet (överst 2014, nederst 2013).*

No7 och inom tilläggslokalen 13 (se figur 44). Istället har almsjukan i området inneburit att ljusinsläppet ökat markant. Samtidigt har jättebalsamin ökat kraftigt i ravinen. Molluskfaunan i området har varit stabil över åren men en ökad influens av människospridda arter kan ses.

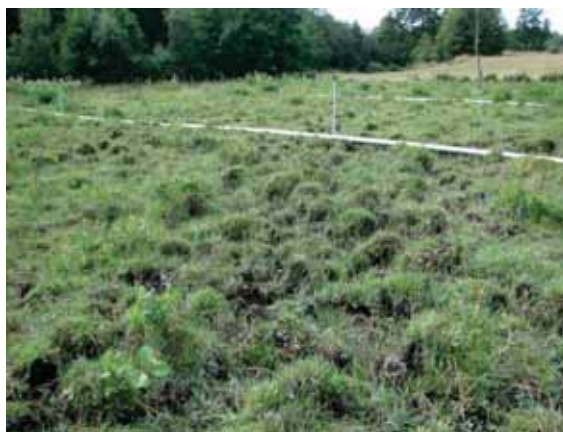
Kontrolllyta vid Ledtorpet, betat kärr (tilläggslokal 11), med bevattningsanläggning (juli 2010).

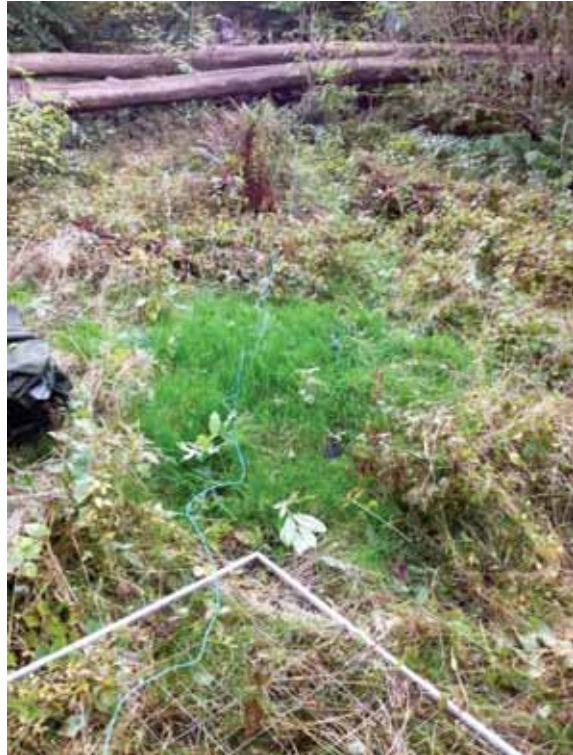
Det som kan ses inom kontrolllytan är att molluskfaunan har utvecklats positivt under senare år. Detta kan tolkas som utveckling mot en stabilare hydrologi, vilket också bekräftas i återhämtade grundvattenytor och mer naturliga flödesregimer i de små bäckar som finns i sluttningen. En bidragande faktor till en mer divers molluskfauna kan också vara den ökade förekomsten av fallna trädstammar och död ved, som blivit resultatet av almsjukan i området.

Fallna almar inom kontrolllyta Hemmeslöv (N08) (oktober 2015).

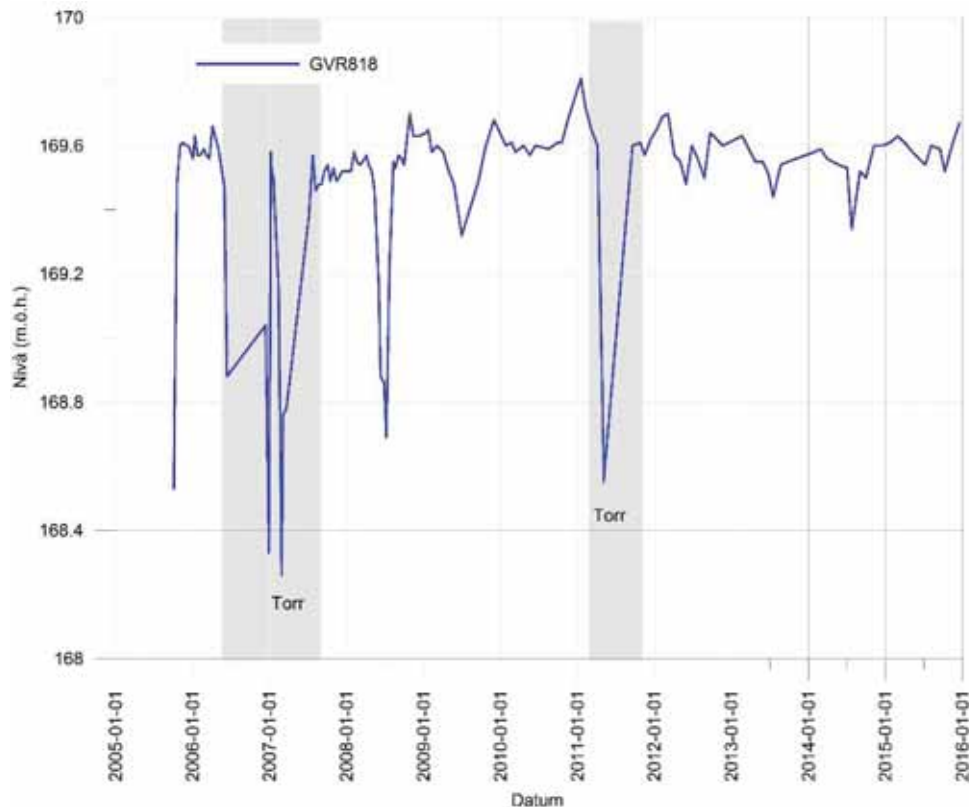
Området som geografiskt omfattar Flintalycke, Skeadal och Killeröd (figur 63) har varit utsatt för stora grundvattensänkningar i samband med tunneldrivningen. Särskilt när drivningen av östra tunneln passerade under området våren – sommaren 2007 (figur 64) skedde en omfattande grundvattensänkning. Bäckar och våtmarker i området var då uttorkade under en lång period.

Figur 64. Grundvattennivåer i rör G818, beläget centralt inom fokusområdet Killeröd. Tonade tidsperioder markerar påverkan från TBM drivning.

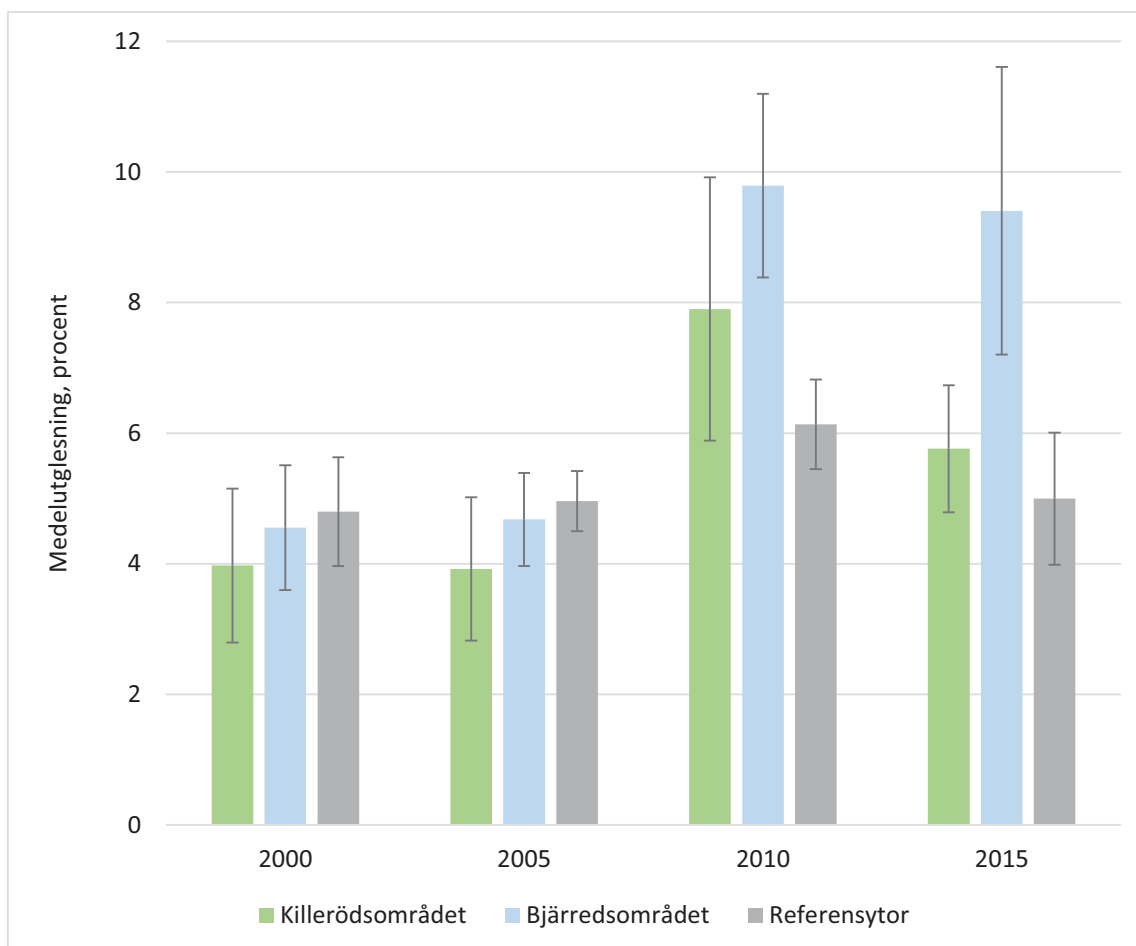
En jämförelse av olika delar av påverkansområdet och referensområdet visar inte på några signifikanta skillnader i kronutglesningen för gran (figur 67). Killerödsområdet har dock 2010 en ökad kronutglesning som inte är lika tydlig i referensområdet. Förklaringen till den ökade kronutglesningen i Killerödsområdet kan vara att många av ytorna exponerades mer efter stormfällningarna i samband med stormen Gudrun 2005. Ökad exponering leder ofta till ökad stress och därigenom också ökad kronutglesning. Även grunvattensänkningen 2007 kan ha haft en negativ påverkan men troligtvis mer marginell.

Figur 67. Kronutglesning för gran. Jämförelse av två delar av påverkansområdet samt referensområdet. Medeltal för provytornas utglesning med medelfel. Killerödsområdet utgörs av 13 ytor som 2015 hade minskat till 7 st. Bjärredsområdet utgörs av 4 ytor varav 3 återstod från 2010. Referensområdet omfattar 20 ytor varav 12 återstår 2015.

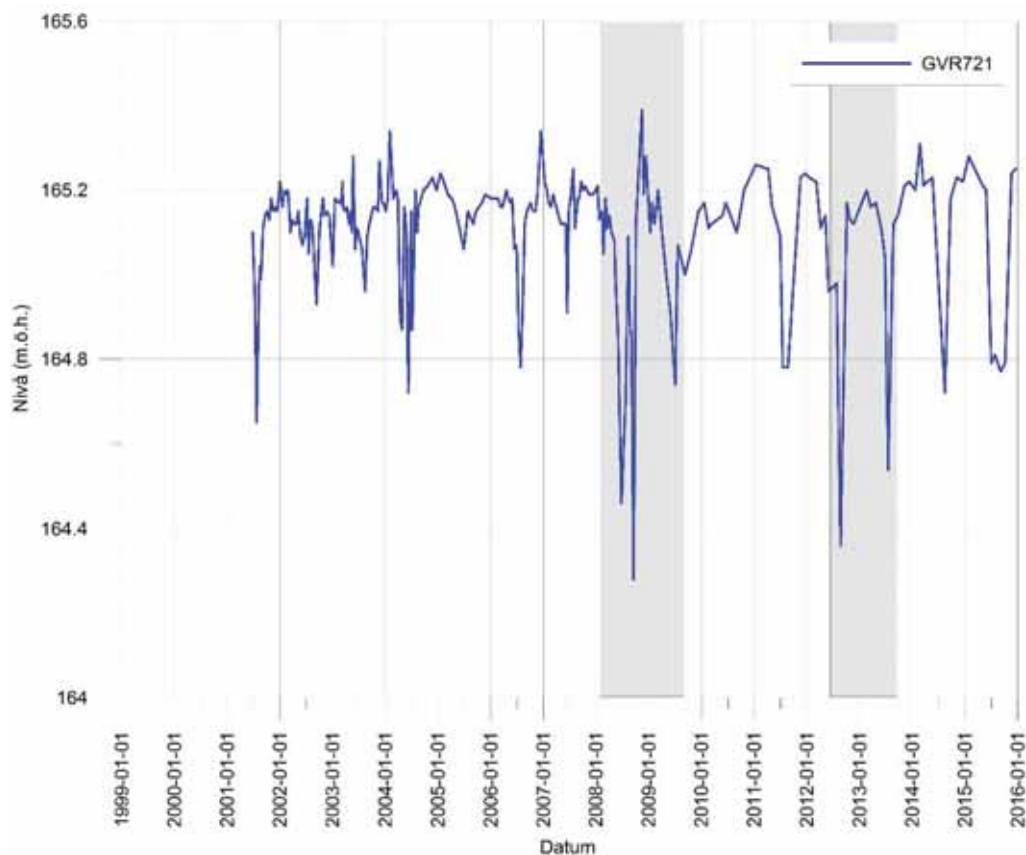
Området (figur 68) har utsatts för grundvattensänkning från Mellanpåslaget. Avsänkningen har pågått under lång tid (figur 69) och varit särskilt kraftig i samband med att tunneldrivningarna har passerat. Stark påverkan av markfuktigheten har noterats okulärt på flera av de berörda klubbalsytorna som har gått från mycket blöt mark (måste använda stövlar) till frisk mark (kan gå med lågskor).

Figur 69. Grundvattennivåer i rör GVR721 beläget nära intill klubbalsyta 75 Bjäred. Tonade tidsperioder markerar påverkan från TBM drivning.

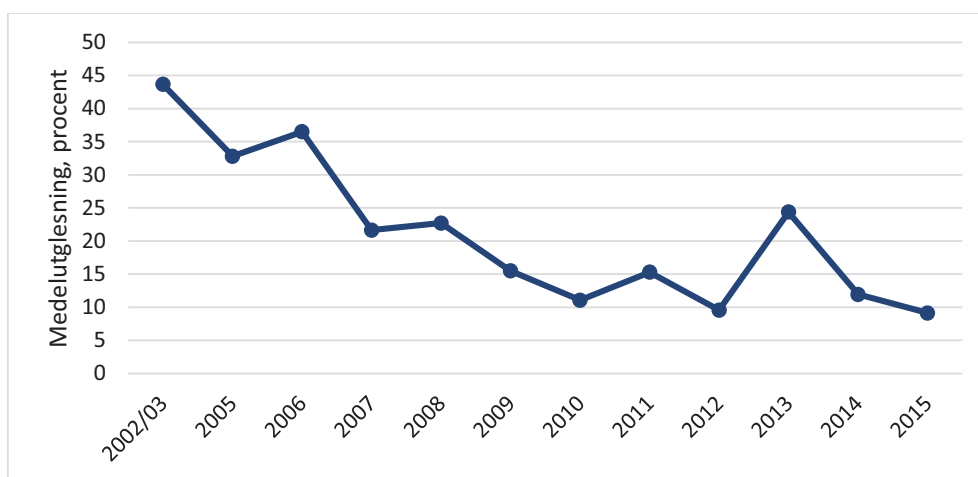
Klibbalsyta 70 (figur 82) har under hela programperioden haft stor negativ påverkan som har visat sig genom hög kronutglesning (figur 83), missfärgning av blad samt döende och döda träd. Den förbättring av kronutglesningen som skett under perioden beror på att en stor del av träden har dött och därmed utgått från skadebedömningarna.

Figur 83. Medelkronutglesning för klibbalsyta nr. 70 under kontrollprogramperioden.

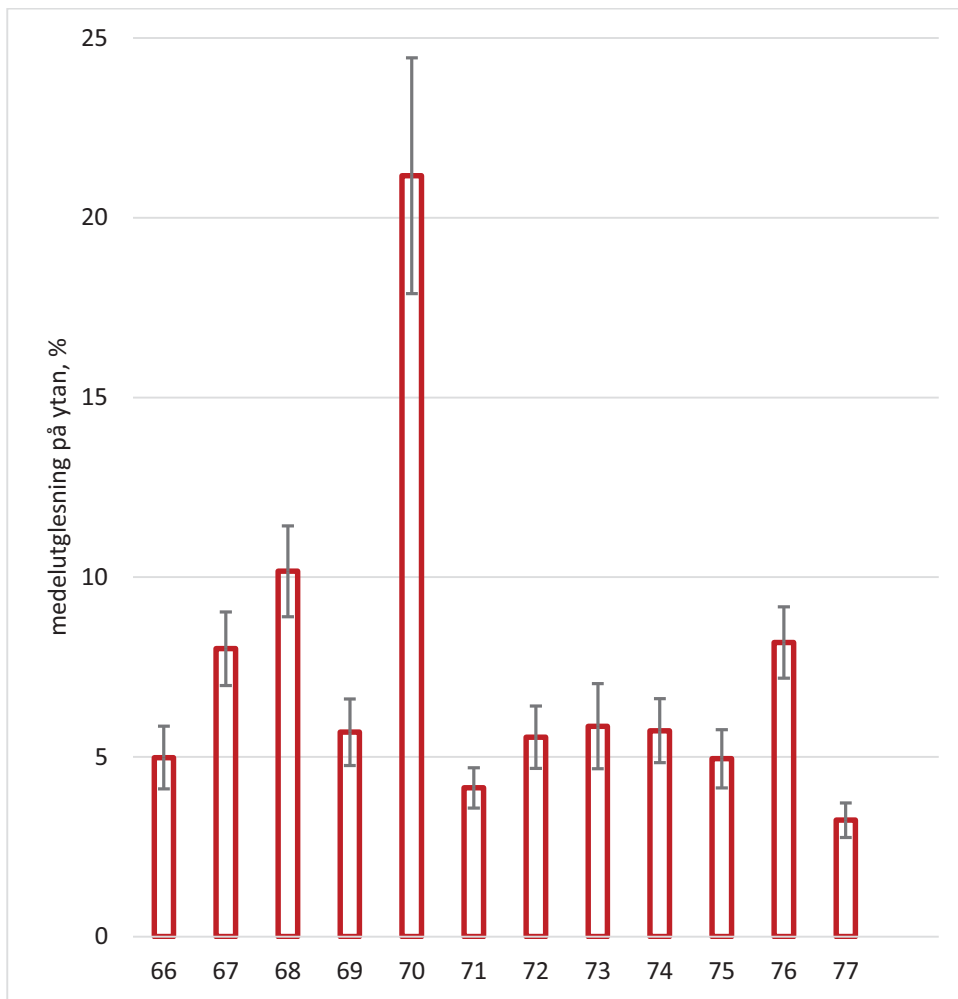
Bortsett från den kraftigt skadade ytan 70 har även ytorna 67, 68 och 76 haft högre utglesning än genomsnittet under de 12 år som mätningarna genomförts (figur 85).

Figur 85. Kronutglesningen på alytorna 2002 -2015. Medelvärde för hela perioden samt medelvärdets medelfel. (Yta 73 saknar mätvärden efter 2012).

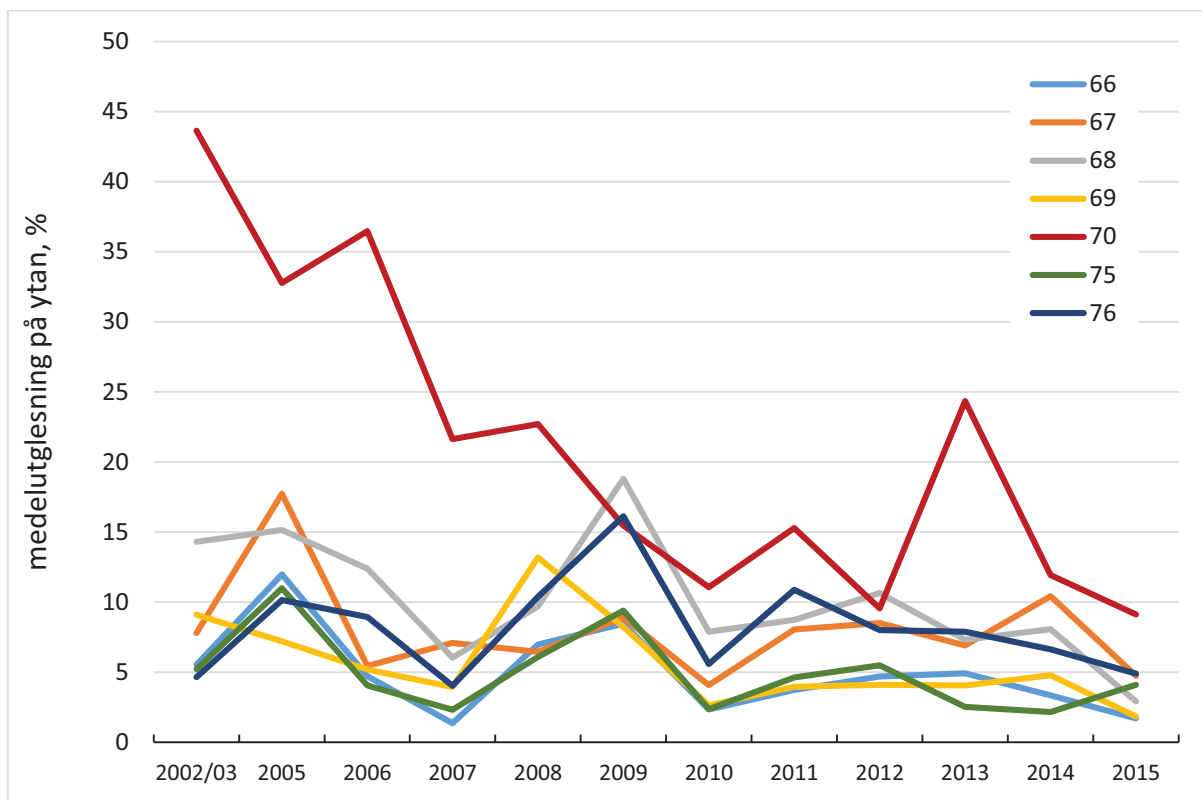
Yta 68 hade en högre utglesning än övriga ytor från starten 2002 med en topp 2009 (figur 86). Därefter har utglesningen minskat till samma låga nivå som för övriga ytor. Även yta 76 hade högst utglesning 2009 (figur 86) och låg på en förhöjd nivå också följande två år. Yta 67 hade högst utglesning 2005, då flera andra ytor också hade sina maxvärden (figur 86). Övriga år har utglesningen legat på en låg och stabil nivå. Ytan hade ingen förhöjd utglesning 2009.

Figur 86. Kronutglesning för ett urval av alytorna. Årsvisa medelvärden per yta.

Den relativt höga kronutglesningen (sett till hela perioden) på ytorna 68, 69 och 76 beror till viss del på att angrepp av allövvivel varit något högre på dessa ytor. De förhöjda utglesningstalen 2009 kan bero på viss påverkan av tunneldrivningen 2007 – 2008, då det var en stark grundvattenavsänkning i kombination med torka. Effekten på vitaliteten visar sig ofta året efter vilket stämmer med den något försämrade vitaliteten för berörda klubbalsytor (figur 87). Under slutet av mätperioden har utglesningen minskat för alla klubbalsytor (figur 86).

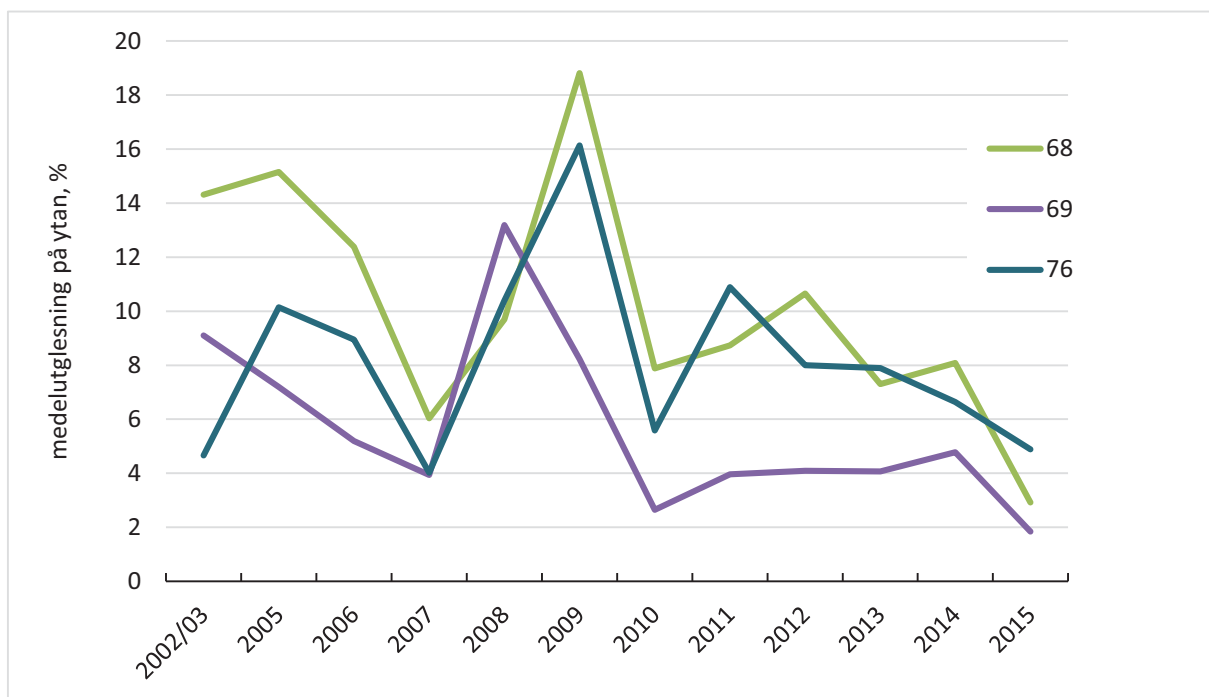
Figur 87. Utglesningsutvecklingen för yta 68, 69 och 76.

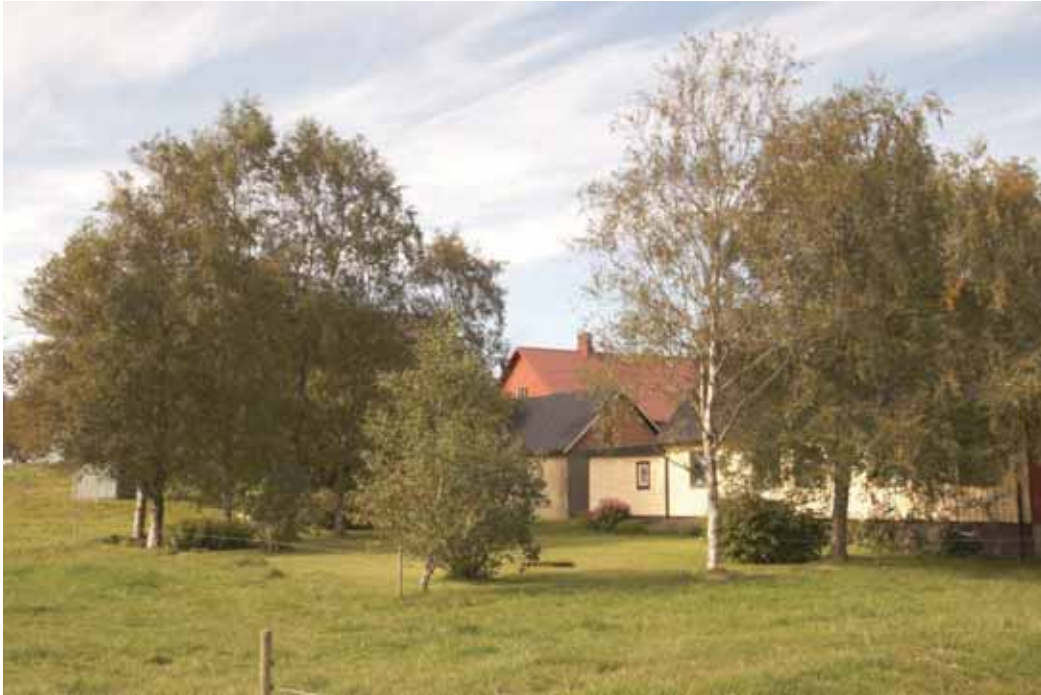
Den direkta orsaken till den negativa påverkan var den av tunneldrivningen orsakade grundvattensänkningen i samverkan med grundvattensänkningen orsakad av PEAB:s bergtäkt. Påverkan för skog var störst från slutet av 1990-talet till början av 2000-talet, då en försämrad vitalitet kunde konstateras hos flera trädslag, men framförallt hos klibbal och björk (figur 88). Området som visade på försämrad vitalitet var främst söder och väster om norra påslaget. Omfattningen registrerades vid flera okulära besiktningar samt vid Skogsstyrelsens utredning av skogsskador på uppdrag av PEAB 2001. Utredningen konstaterade försämrad vitalitet i anslutning till PEAB:s bergtäkt och norra påslaget. Skadornas omfattning avtog med avstånd från tunnelpåslaget och bergtäckten.

*Figur 88. Trädgård i Lya ovanför Norra påslaget augusti 2015. Här har inte björkarna hämtat sig och ett tiotal har dött och avverkats.*

För det mest utsatta området i nära anslutning till norra påslaget bedöms påverkan vara flerårig. Områden längre ifrån norra påslaget verkar ha återhämtat sig med till stor del återställd vitalitet. Dock finns ingen objektiv inventering av återhämtningen utan bedömningen bygger på okulära observationer och rapporter.
