Datum  
2019-10-29  
Projekt-ID  
770116

Kund  
Norrtälje kommun

## Fas 1 Miljöteknisk markundersökning, Provtagningsplan Vattentornet, Tälje 4:62, Lommarstranden, Norrtälje

## FAS 1 MTU VATTENTORNET LOMMARSTRANDEN

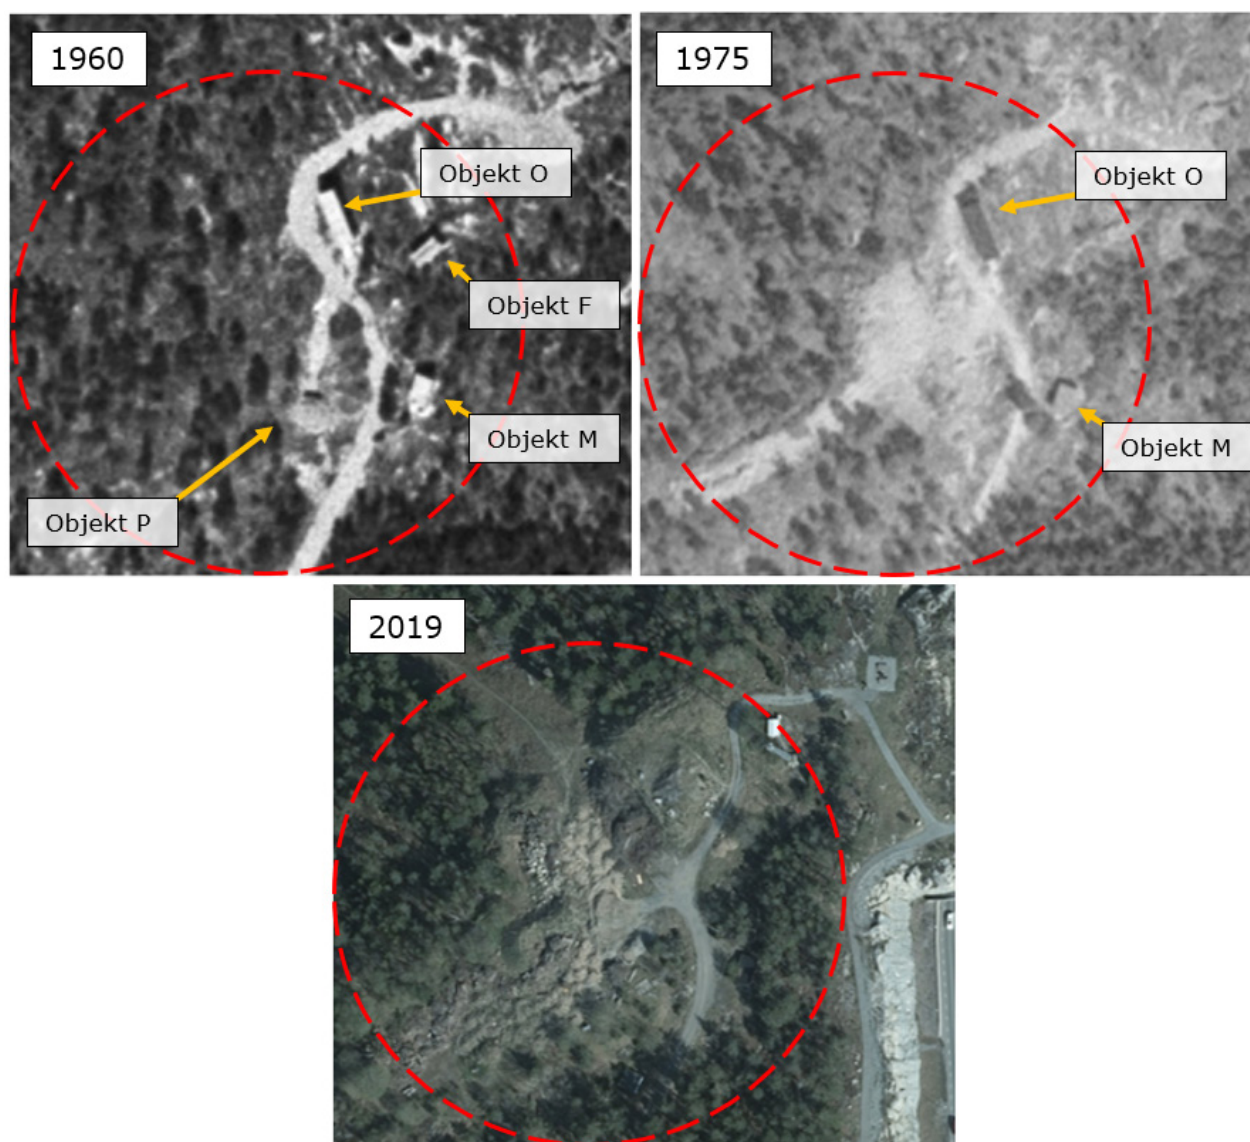
Ingen information har hittats om tidigare verksamheter inom det aktuella undersökningsområdet. Historiska ortofoton från år 1960 och 1975 visar dock att det tidigare fanns byggnader på området, se Figur 8. Vissa av dessa är idag rivna. Bland annat kan en rund byggnad ses på bilden från 1960 (objekt P). Om detta är ett torn för att kunna observera inkommande flygplan eller om det är en oljecistern eller något annat har ej framkommit. Information har eftersökts hos kommunen om vad byggnaderna användes till men inget har framkommit.

De schakthögar som i dag finns inom området kan tydligt ses på fotot från 2019. Eventuellt fanns högar inom området även år 1975 och 1960 men inte i samma omfattning som i dag.

Figur 8. Historiska flygfoton från år 1960 och 1975 samt ortofoto från år 2019 över det aktuella området (streckad röd linje). Identifierade byggnader markeras med de objektnamn de tilldelas senare i rapporten (se avsnitt 6). Källa: © Lantmäteriet Medgivande R50086180\_190001.

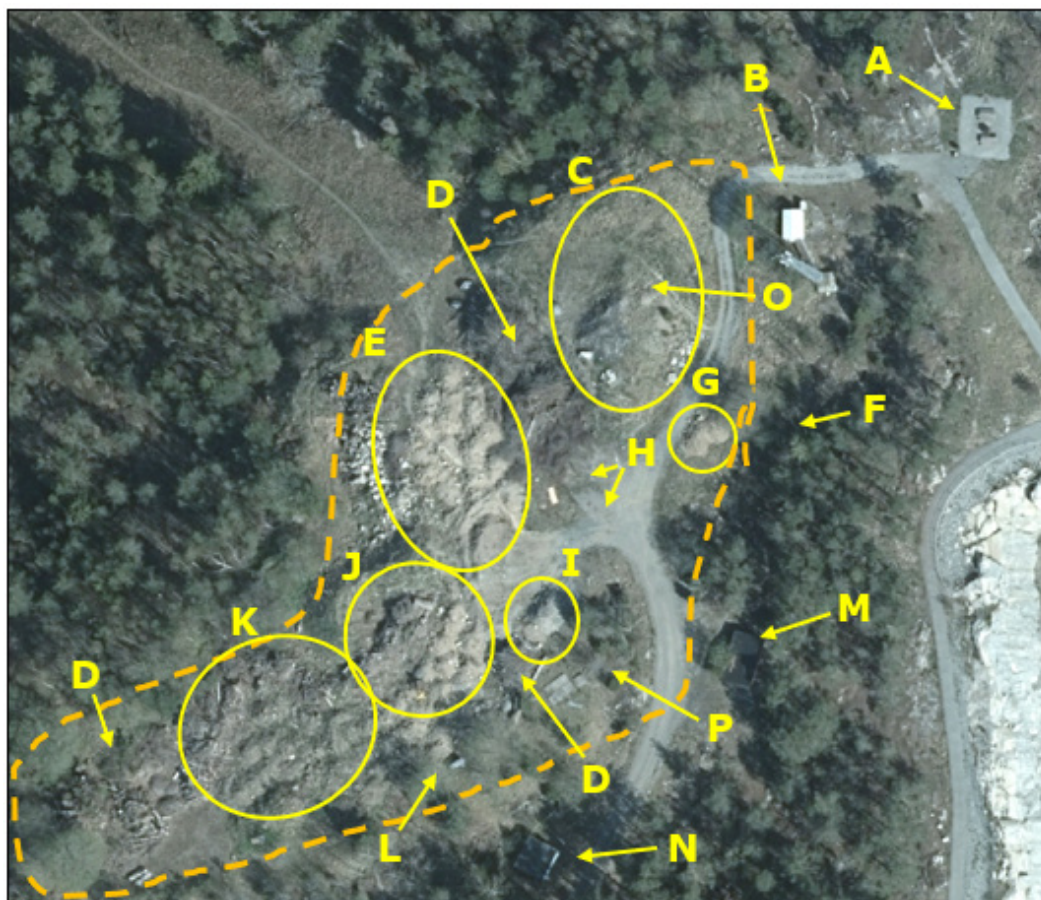
Följande objekt har identifierats på historiska ortofoton:

- O. Byggnad (se foto från år 1960 och 1975).
- P. Rund byggnad eller cistern (se foto från år 1960).

Figur 13. Vid platsbesöket samt från historiska flygfoton identifierade objekt. Orange streckad linje visar ungefärlig observerad utsträckning för utfyllnadsområdet. Bakgrundsbild: © Lantmäteriet Medgivande R50086180\_190001.

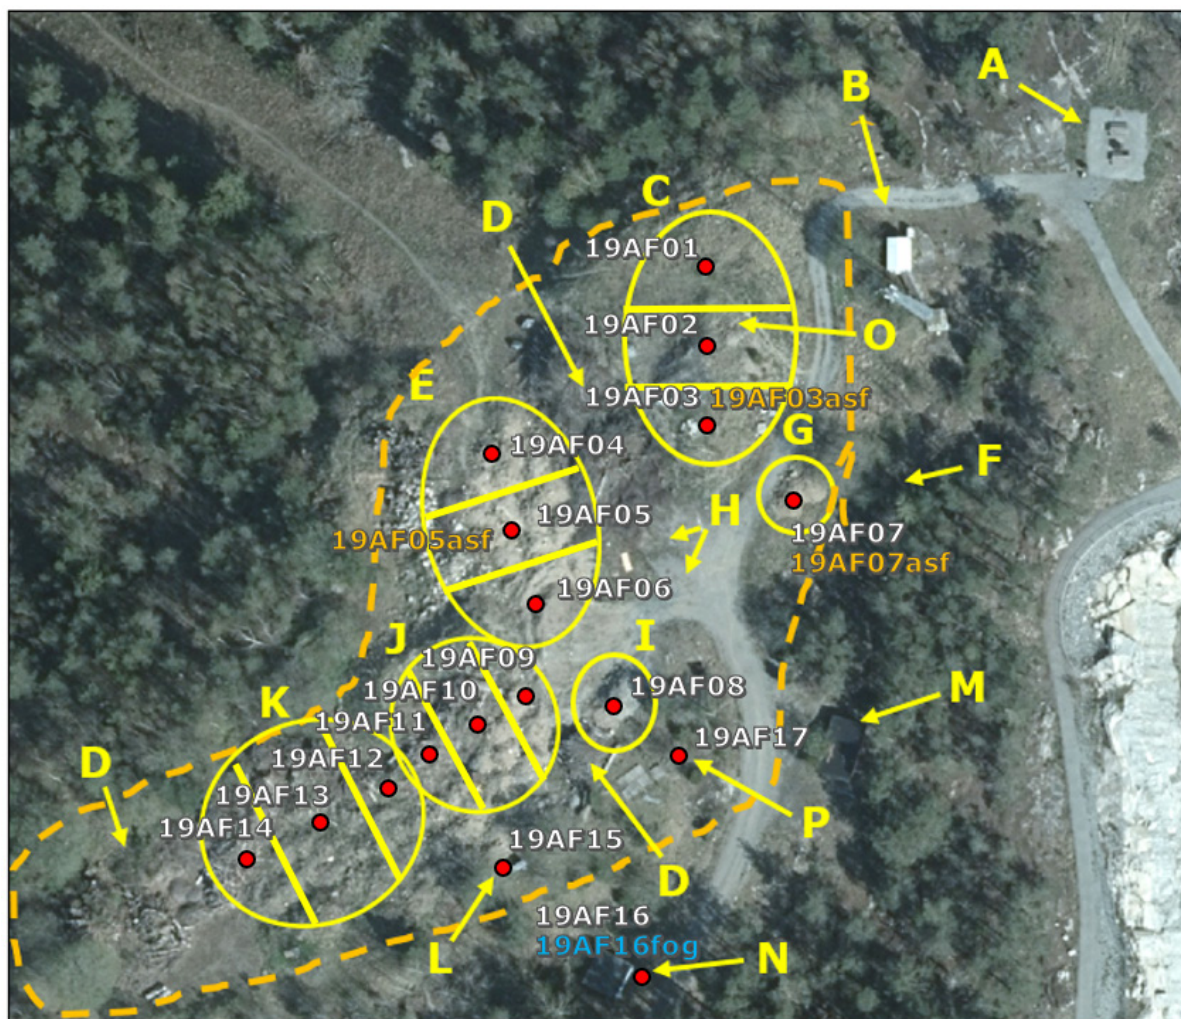
Figur 28. Föreslagna provtagningsområden för provtagning av jord, fogmassa och asfalt.
