# Detaljplan Smögen 1 m.fl. Uddevalla kommun

Bergteknisk utredning inför utökning av befintliga byggnader

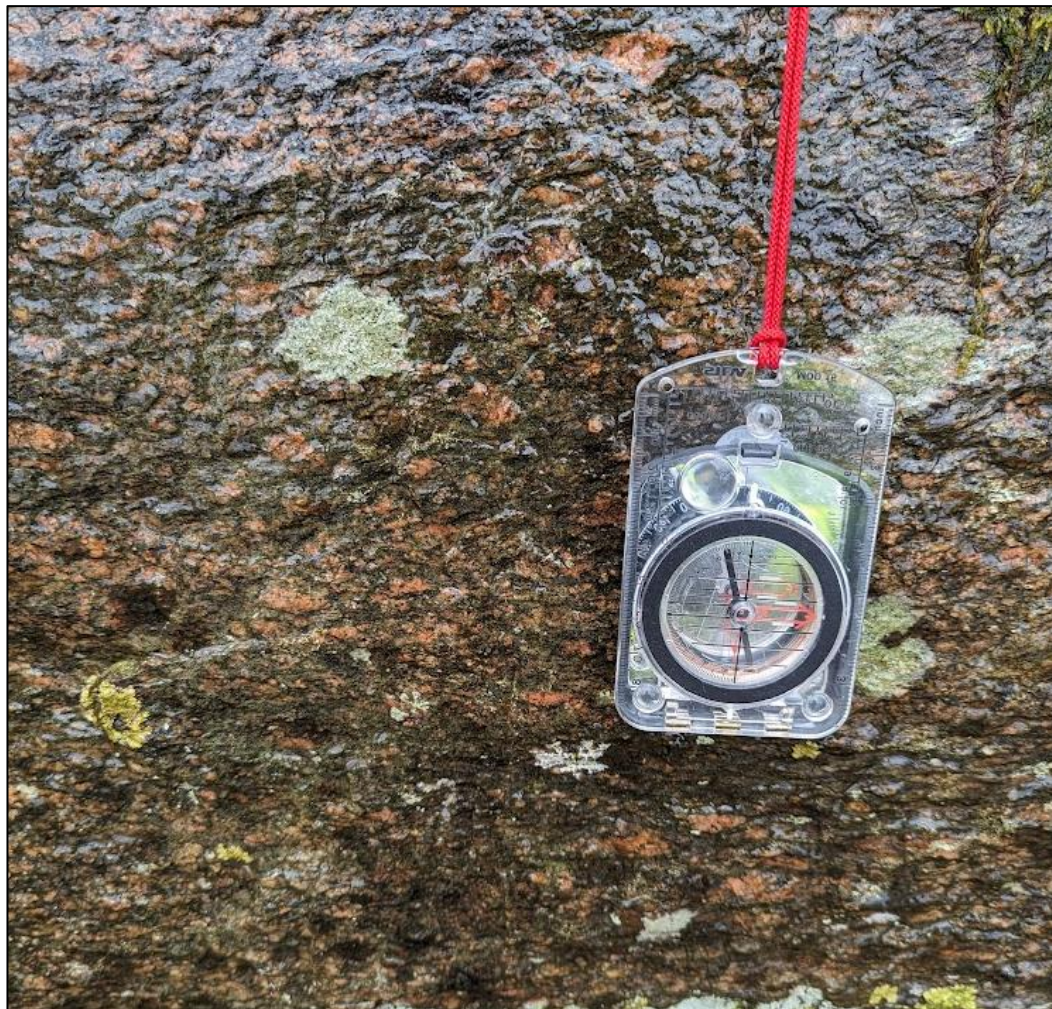
Figur 3.1.1. Dominerande bergart: folierad granitisk gnejs.

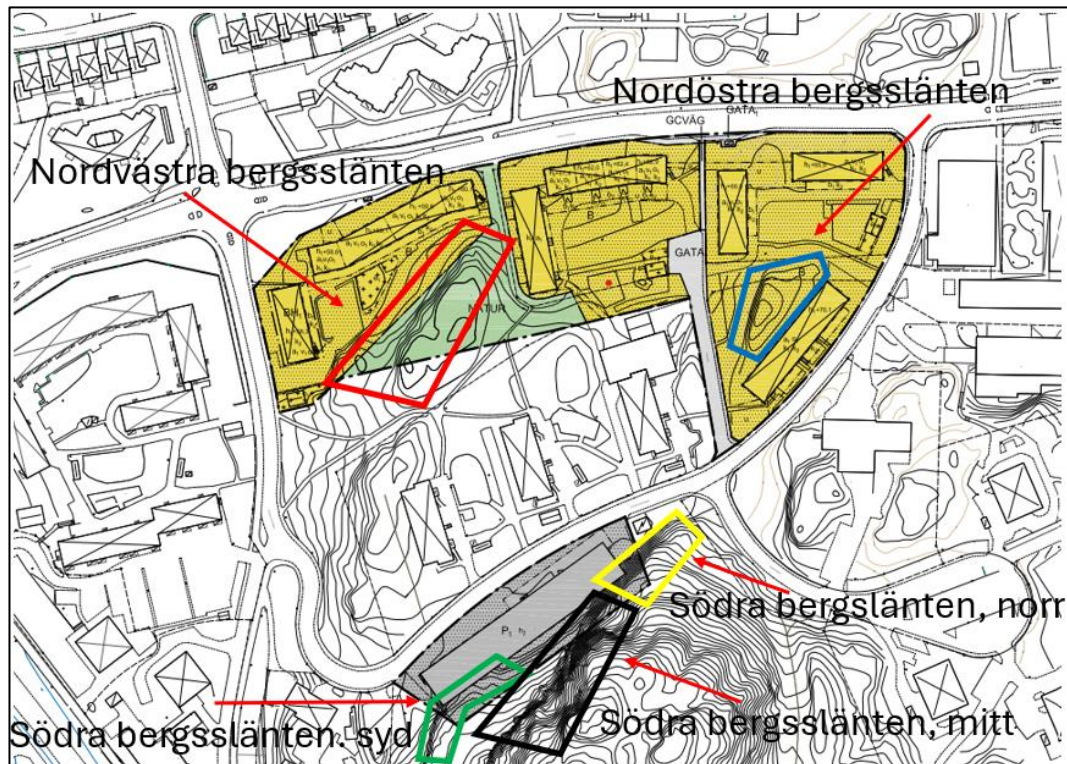
Figur 3.4.1. Översiktsbild med delområden som beskrivs i texten, se avsnitt 3.4.

1. Den södra bergslänten (grönt området i Figur 3.4.1, Foto 1 & 2 i Bilaga 1): risk för blocknedfall eller ytliga ras bedöms föreligga inom <5 år och enstaka block och skivor kan destabiliseras om bergschakt och andra markarbeten utförs i anslutning till dem. Om enstaka block och skivor stabiliseras kommer de att falla åt nordväst, mot detaljplanområde.

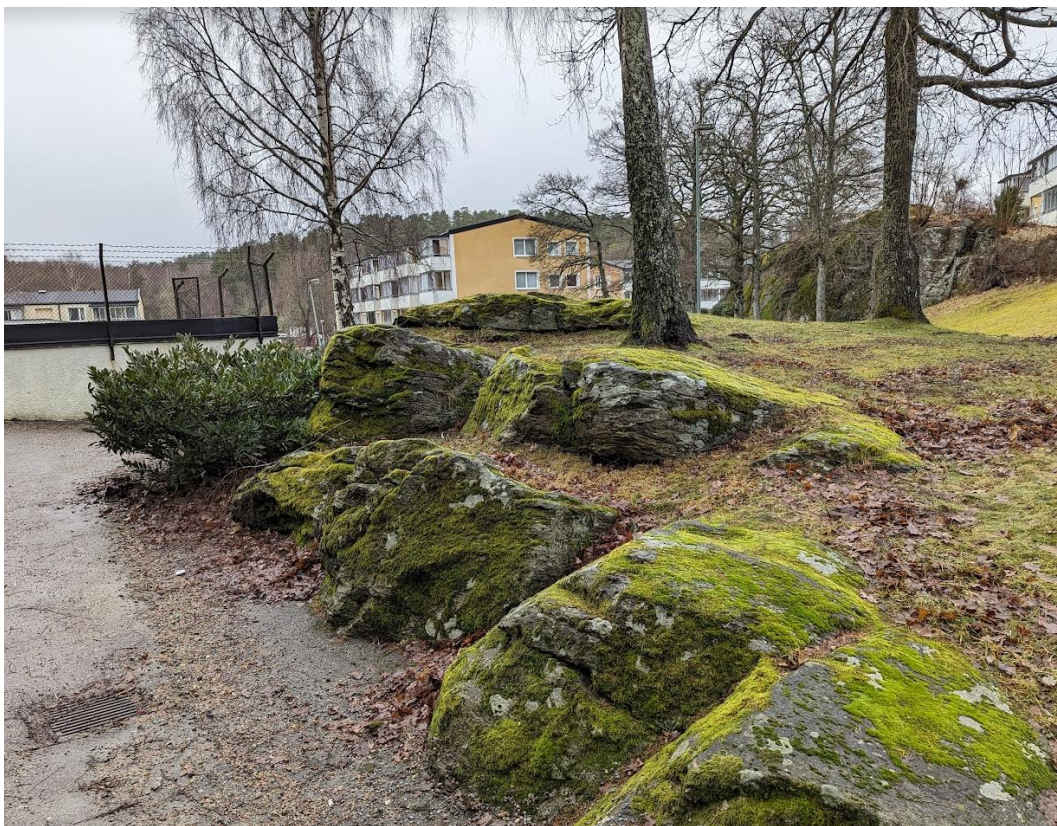
*Foto 6. Exempelbild på förekommande berg i dagen i området, låga, mossbeklädda hällar vid bostadshus. Bild tagen i nordlig riktning.*

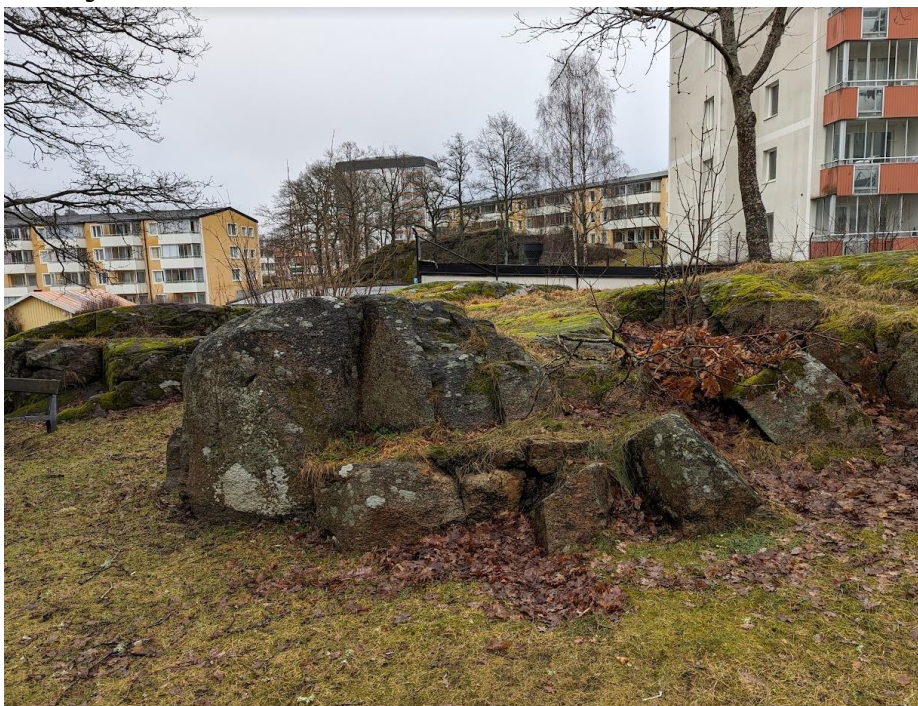
Foto 8. Exempelbild på förekommande berg i dagen i området. Bild tagen i östlig riktning.

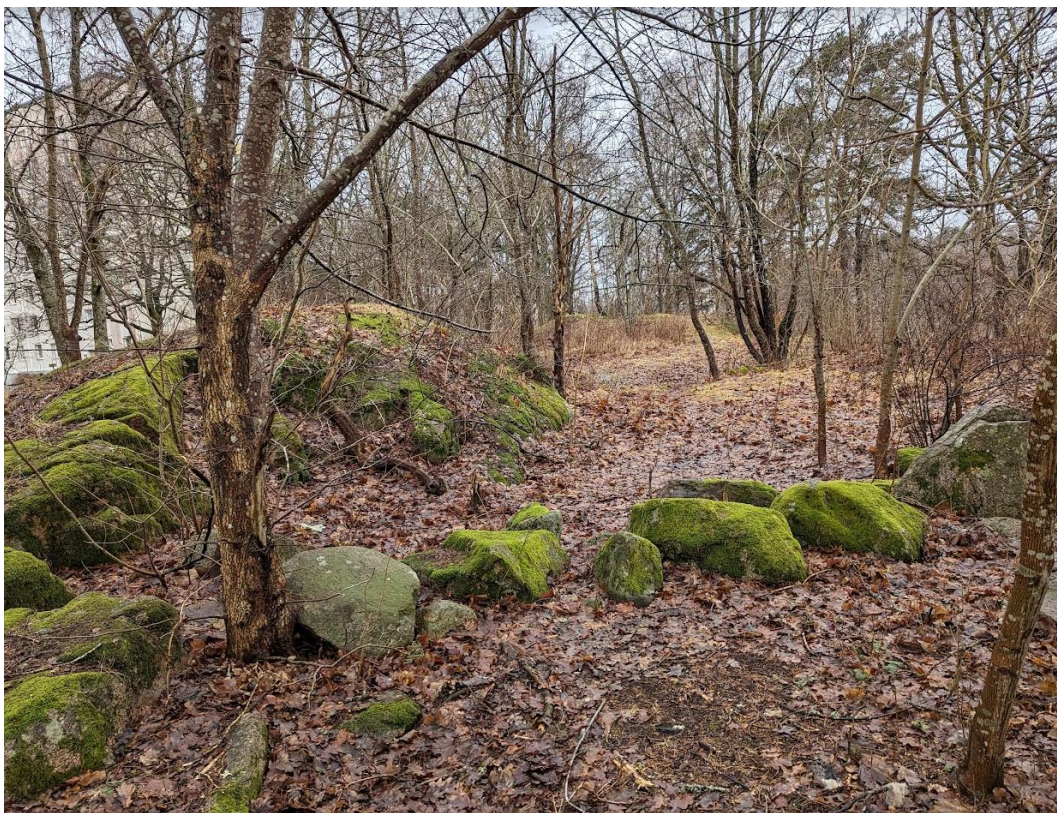
Foto 10. Platå ovanför den nordvästra bergslänten. Bild tagen i västlig riktning.

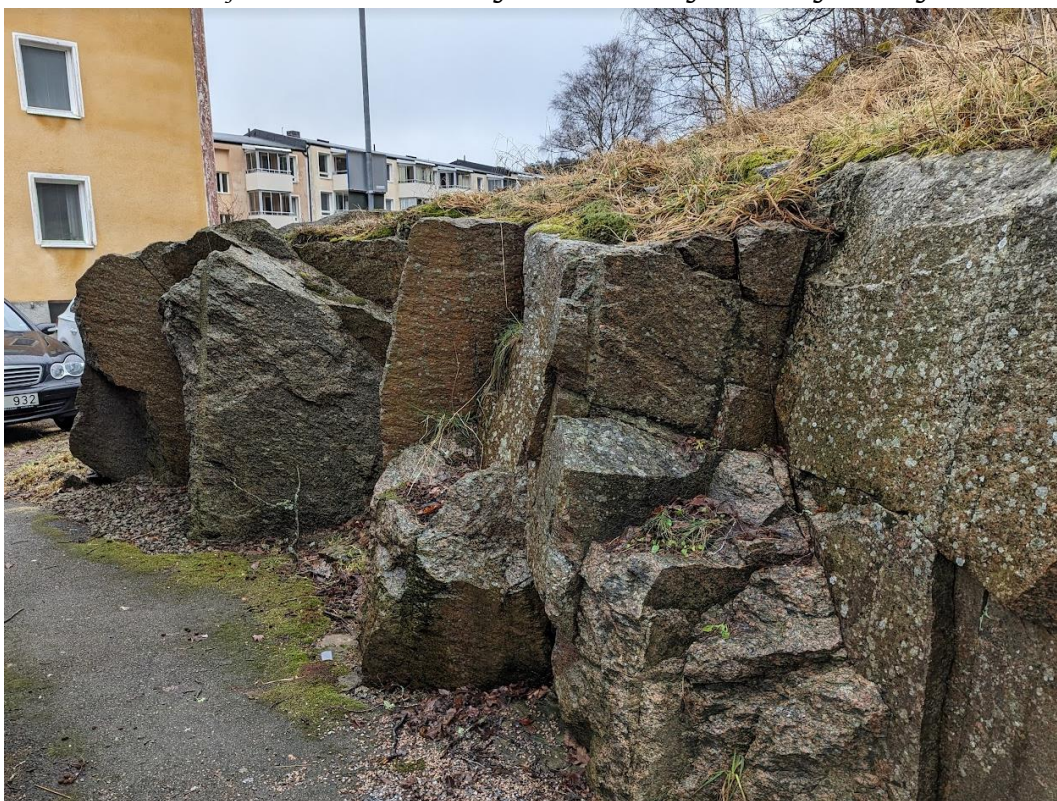
Foto 11. Mindre framsprängd bergslänt bakom sopstation i nära anslutning till den nordvästra bergslänten. Bild tagen i nordlig riktning.
