# Bruket 8, Wargöns bruk/Holmen paper - Kulturhistorisk utredning

Vargön, Vänersborgs kommun

Slutleverans 2021-11-11

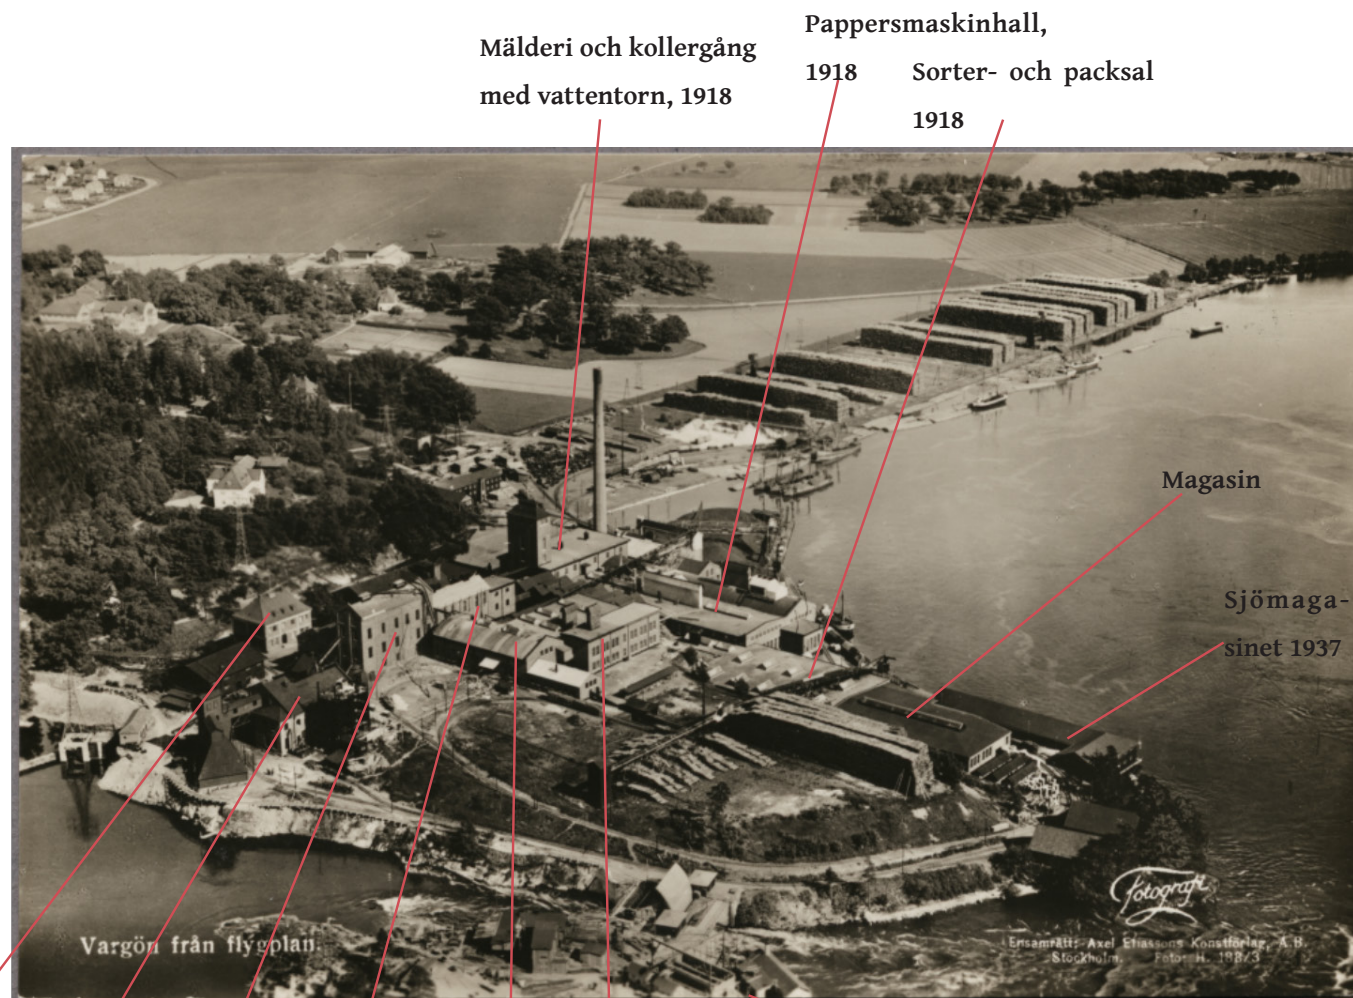
Flygfoto över bruksområdet från 1933. Järnvägs-museets arkiv.

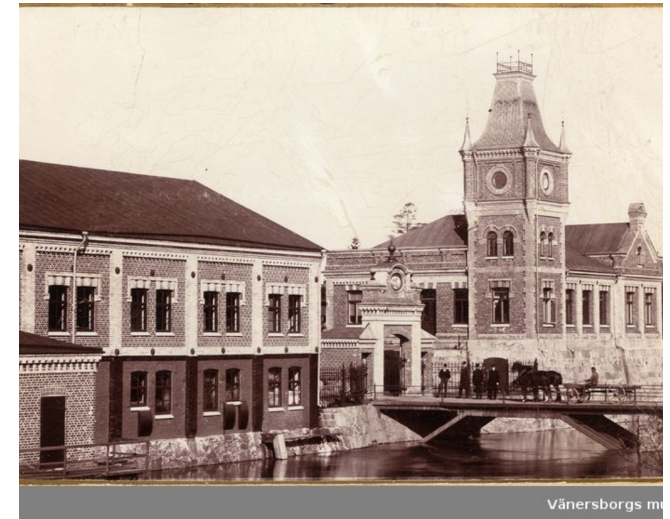
Entrén till bruksområdet i början av 1900-talet. Huvudkontoret hade ett torn på den södra sidan. Vänersborgs museums arkiv.

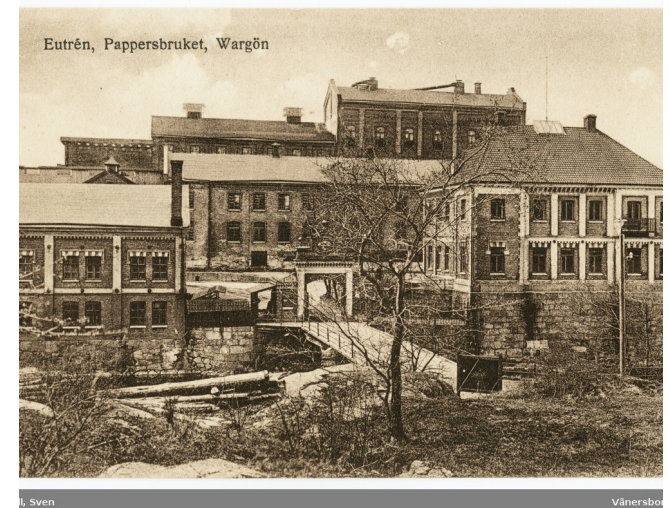
Entrén till bruksområdet efter branden 1918. Kontoret byggs på en våning och får sitt valmade tak. Vänersborgs museums arkiv.

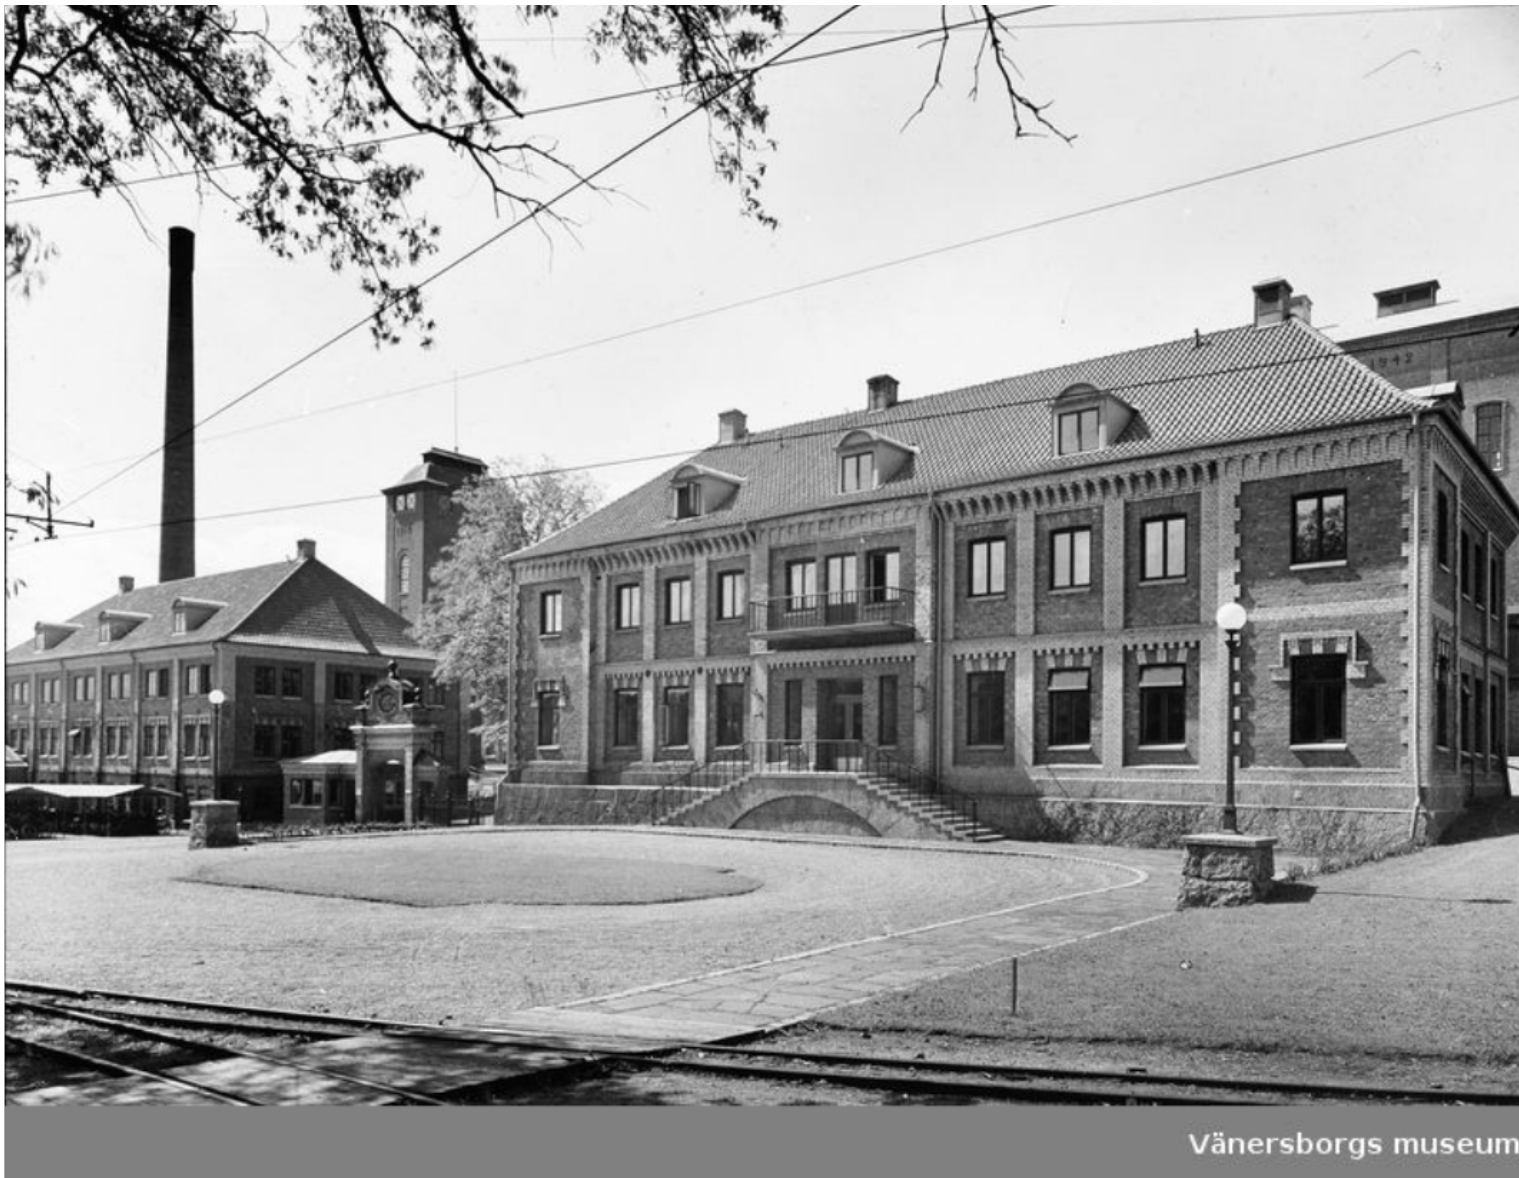
Entrén till bruksområdet på 1940-talet, efter förlängningen av kontorsbyggnaden mot norr samt anordnade av huvudentré mot öster med en fritrappa. Vänersborgs museums arkiv.

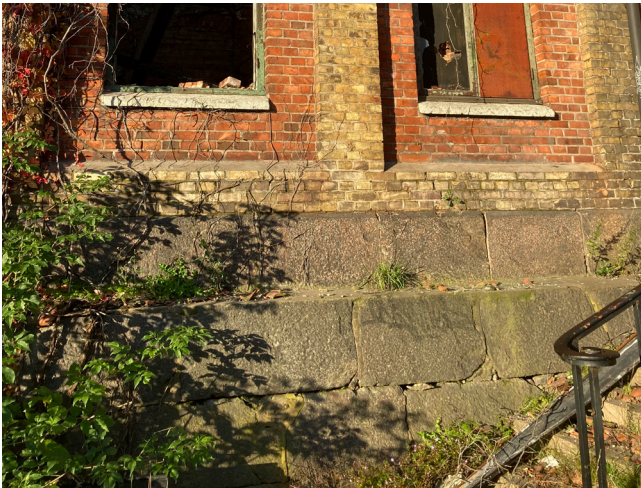
- Beskrivning: Grundläggning av naturstensmurar. Sockel av tuktade granitstenar.
- Bedömning: Högt kulturhistoriskt värde.
- Motivering: Avspeglar ursprunglig utformning från 1888 som byggdes vidare på vid ombyggnad 1942. Naturstensmurens synlighet avspeglar också den ursprungliga höga naturstensgrunden som kantade kanalen, och som idag finns kvar under marknivån.

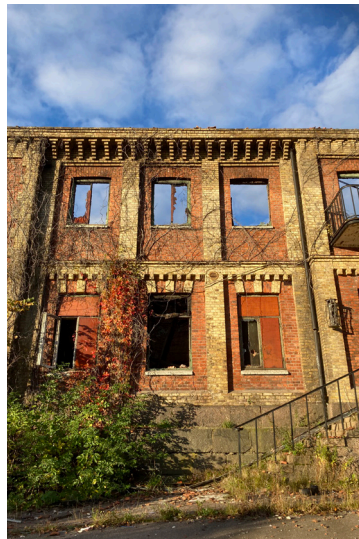
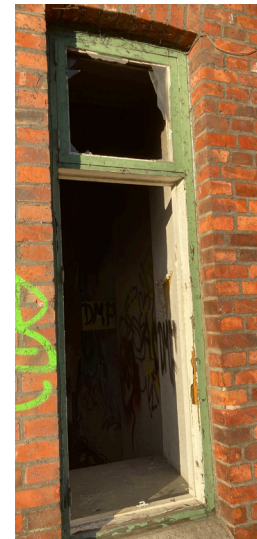
- Beskrivning: Stomme av tegelmurverk i rött tegel inklätt med rött förbländertegel ned till sockeln. Svagt utskjutande lisener i gult tegel inramar varje fasadsektion. Gesimser avdelar horisontellt; gördelgesimsen har tandsnitt och kransgesimsen utgörs av kraftigt utkragande gula tegelstenar i trappstegsmönster. Ovanför fönster är stickbågsvalv av kilformat formtegel. Fönsterbänkar är i kalksten.
- Beskrivning tillbyggnad: Ombyggnaden/till-

byggnaden är utförd helt i samma stil, enda lilla skillnaden märks i tegelstenarnas kulör som har en något mindre varierande bränning.

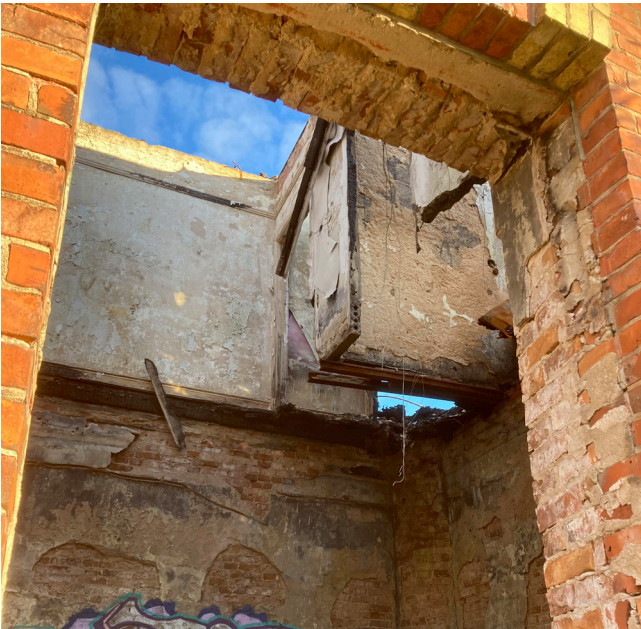
- Beskrivning: Fönster är i många fall förstörda vid branden. De som finns kvar bedöms vara insatta på 1940-talet och utgörs av kopplade fönster av olika typer - den vanligaste är T-postfönster i tre lufter.

- Bedömning: Muröppningar har högt kulturhistoriskt värde. Fönster och portar har lågt kulturhistoriskt värde.
- Motivering: Fönster och portar är till stor del förstörda.

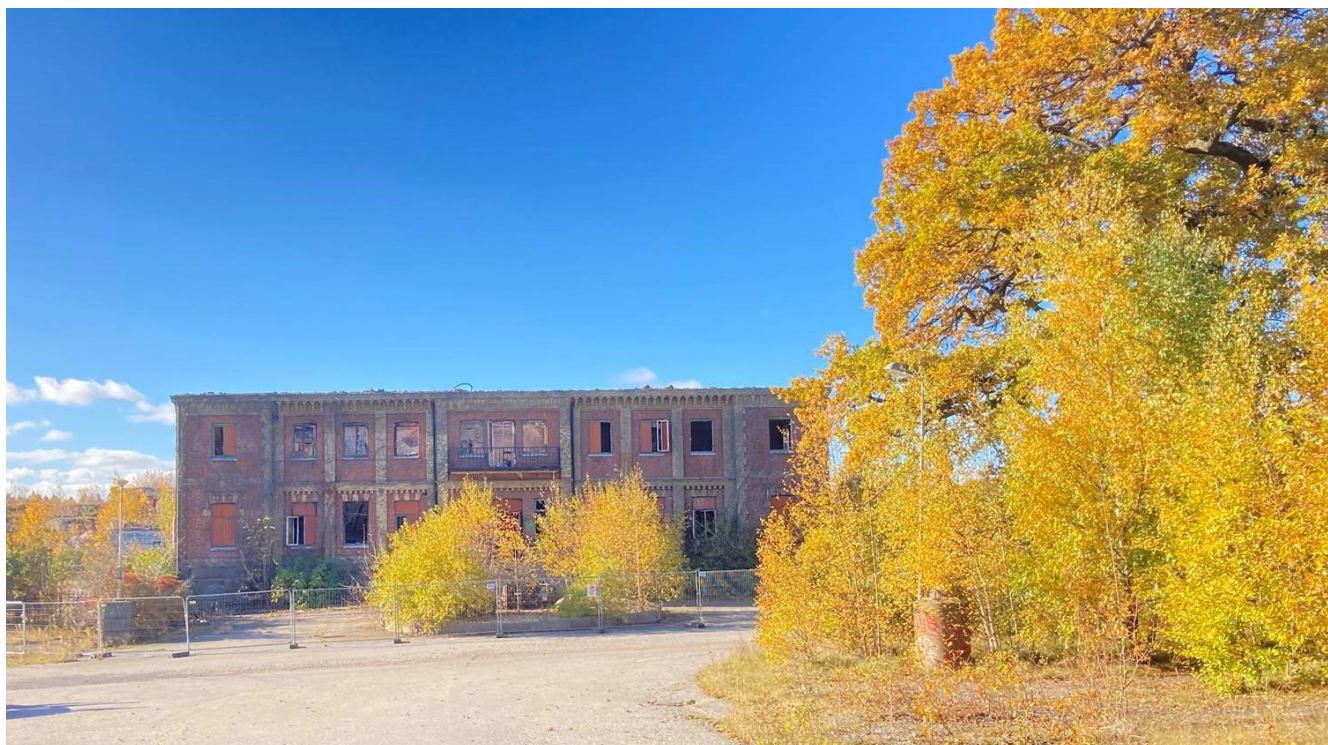
(1)

- Beskrivning: Ett rakt, öppet stråk löper fram till huvudkontoret och portvakten, som på ett tydligt sätt bildar entré för bruksområdet med sin enhetliga arkitektur i tegel med mönstermurningar, lisenindeling och gesimernas mönsterbildande förkroppningar.

- Bedömning: Högt värde.
- Motivering: Portvakten och huvudkontoret bildar fortfarande tydlig entré in till området och berättar därigenom om byggnadernas bakgrund som dominerande målpunkt historiskt på Vargön.

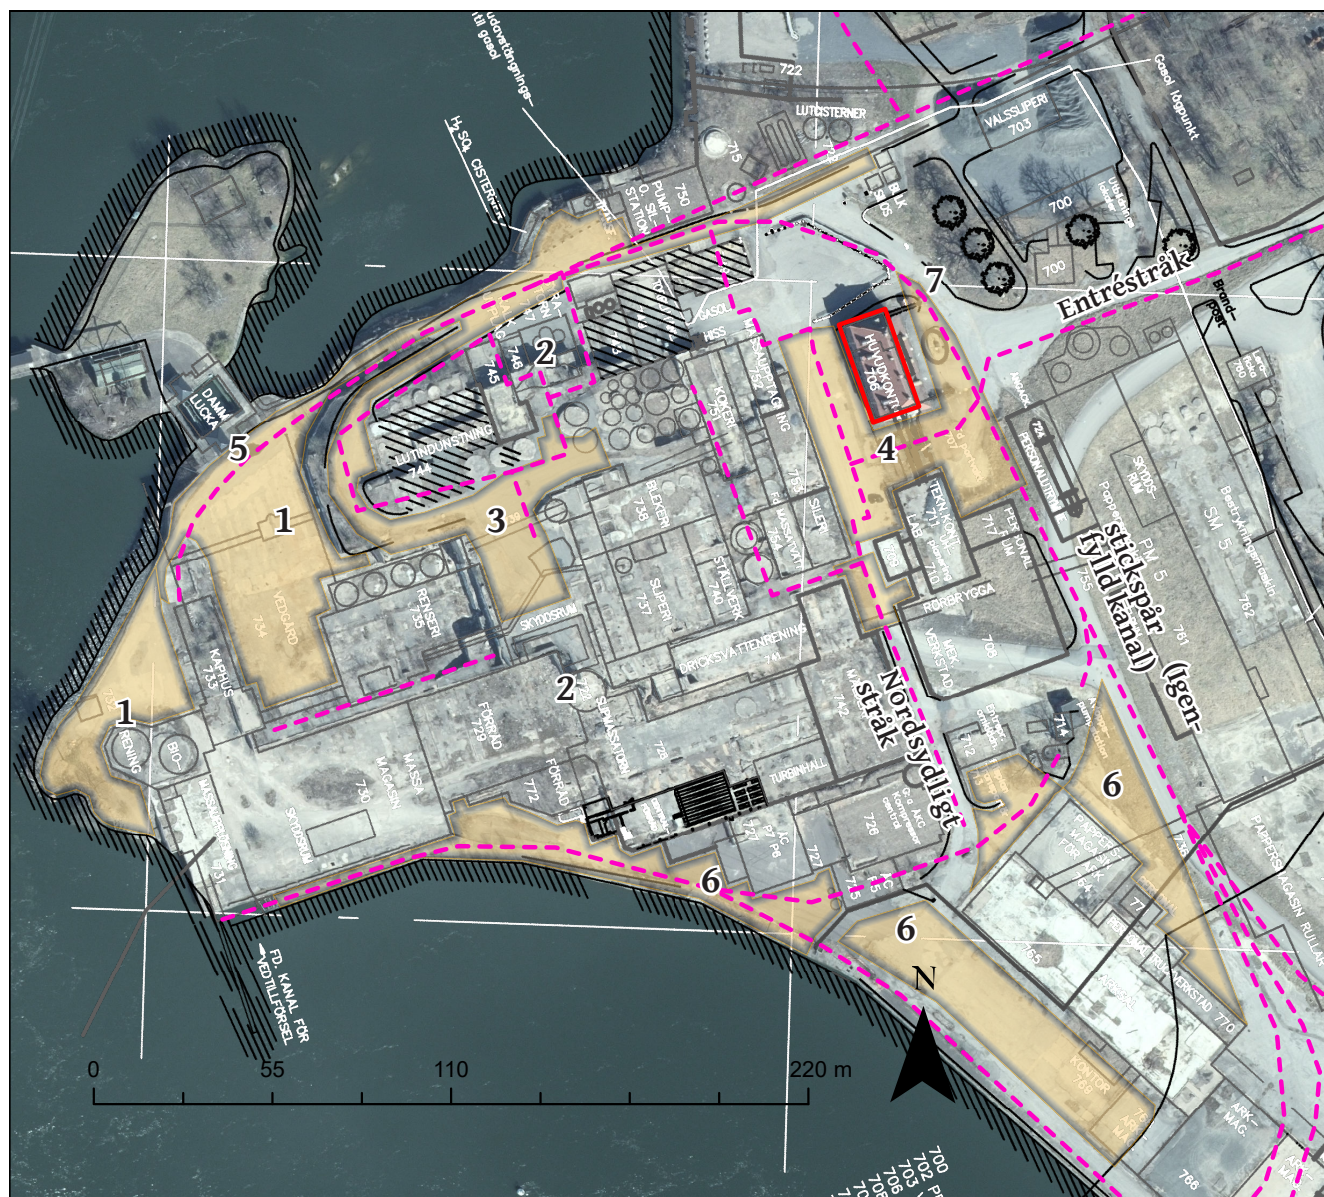
Ortofotokarta med överlägg av fabrikslayout från 2009. Platsbildningar och stråk som varit av betydelse för verksamheten har markerats.

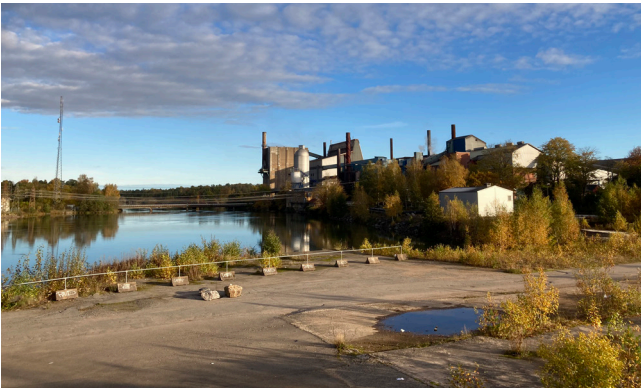
Platstyp 1, norra delen av kajområdet. Vargön Alloys i bakgrunden.

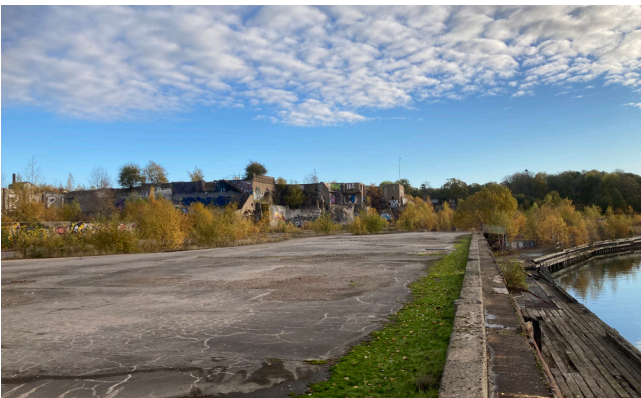
Platstyp 1, västra delen av kajområdet.

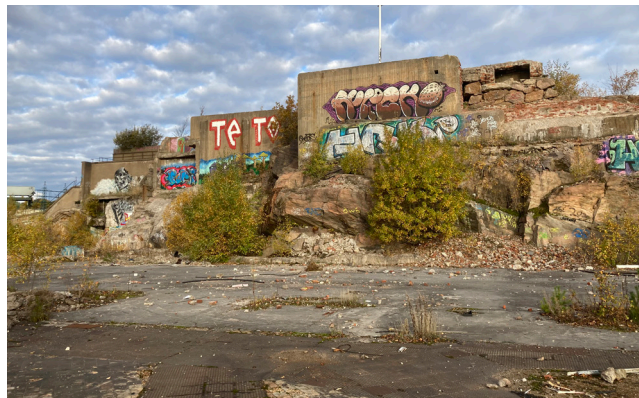
■ Beskrivning: Mot öster vidtar markanta fundament efter anläggningens monumentala byggnader i betong uppförda under den expansiva perioden under 1950- och 1960-talen; Syratornet, renseriet m.m. Endast grunderna återstår av bebyggelsen och värdet är därför litet. Värdet består i sättet som betongfundamenten sticker upp i området, hur de ger en industriell prägel samt att de visar var industriområdets landmärken (tornbyggnaderna) låg. Karaktären kan vara inspiration för utformning av ny bebyggelse - att topografin används för att skapa nya landmärken för området.

Platstyp 2, monumentala betongfundament i södra delen av bruksområdet.

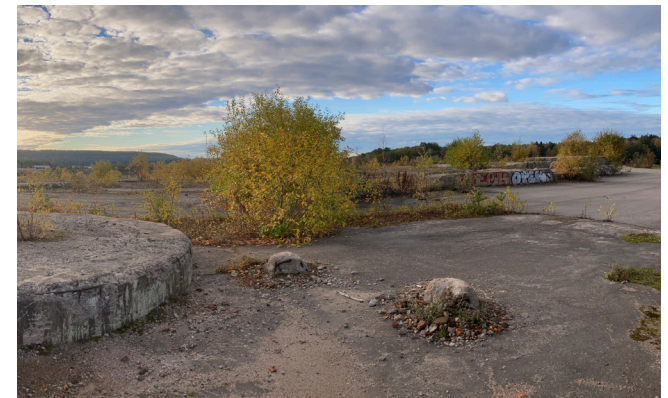
■ Beskrivning: Uppe på halvöns högsta punkt är en öppen yta - mellan där renseriet, blekeriet och sliperiet låg tidigare - med en för industrimiljöer karaktäristiskt småskalig, oregelbunden form. Runda betonggrunder berättar om de många cisternerna i och kring byggnaderna. Det finns ett värde att bibehålla denna typ av öppna, plana ytor för att skapa kontinuitet till den historiska användningen som industrimiljö. Men det innebär inte att alla öppna ytor ska bevaras utan att bebyggelsestrukturen som helhet med platser och stråk kan vara inspiration vid placering, utformning och volymhantering av ny bebyggelse.

Platstyp 3, bruksområdets högsta punkt med öppna verksamhetsytor.

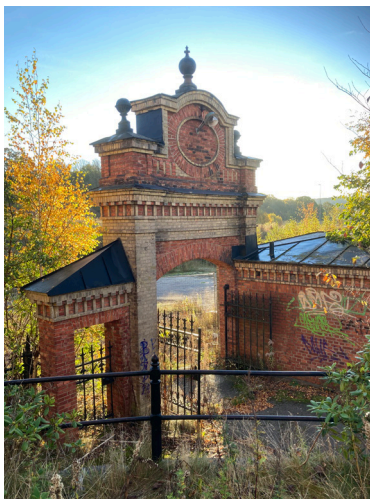
- Beskrivning: Den äldre tegelbebyggelsen markerar entré till området. Här möts entréstråket och det nordsydliga huvudstråket, som har knutit samman anläggningen i denna riktning liksom det utgjort en gräns mellan kontorsbyggnader och produktionsbyggnader.
- Bedömning: Högt kulturhistoriskt värde.
- Motivering: Platsen förenar de två stråken och har så gjort under nästan hela verksamhetens historia, sedan 1800-talet. En öppen plats som bör bibehållas öppen, även för att huvudkontorets roll som solitär ska kunna bestå.

Platstyp 4, entrén vid portvakten där den öppna entréytan och det nord-sydliga stråket möts.

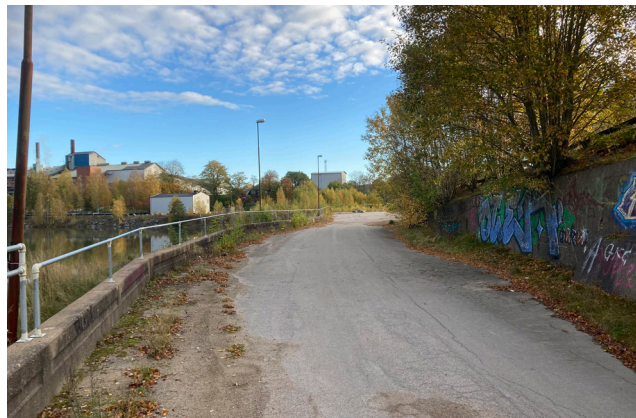
- Beskrivning: Runt området löpte stickspåret, med förbindelser såväl söderut som österut. Ett spår anlades i samma sträckning som den igenfyllda kanalen 1942. Härigenom har transporterna passerat precis utanför kontoret in till området. Det runtgående stråket på platta ytor ger en förståelse för rörelsemönster i verksamheten och skapar även god tillgänglighet mellan olika delar av området.

Platstyp 5, det runtgående stråket för det tidigare stickspåret.

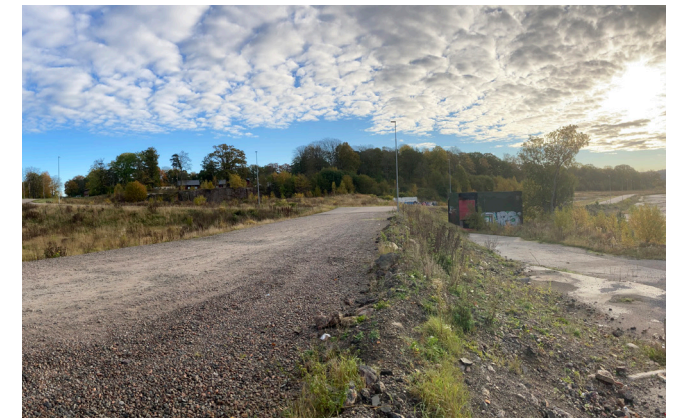
- Beskrivning: Det nordsydliga stråket och det runtgående stråket fortsätter till de öppna ytorna i söder. Här låg verksamhetens senare utbyggnader under 1900-talet. Det kulturhistoriska värdet av öppenheten här är relativt sett lägre än i de centrala delarna av industriområdet.

Platstyp 6, i söder där flera stråk möts.

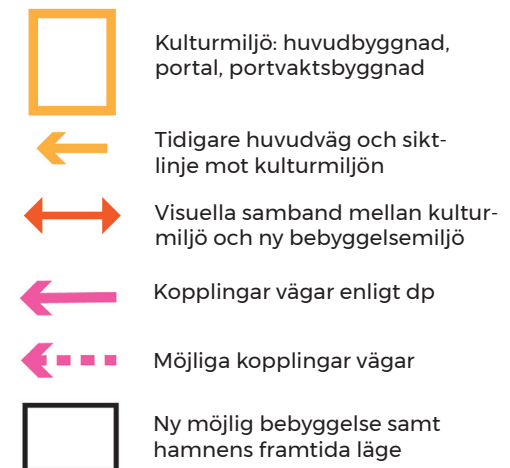
Figur som visar huvudbyggnadens potential som nav i utvecklingen av området. Se bilaga 1 för närmare beskrivning.

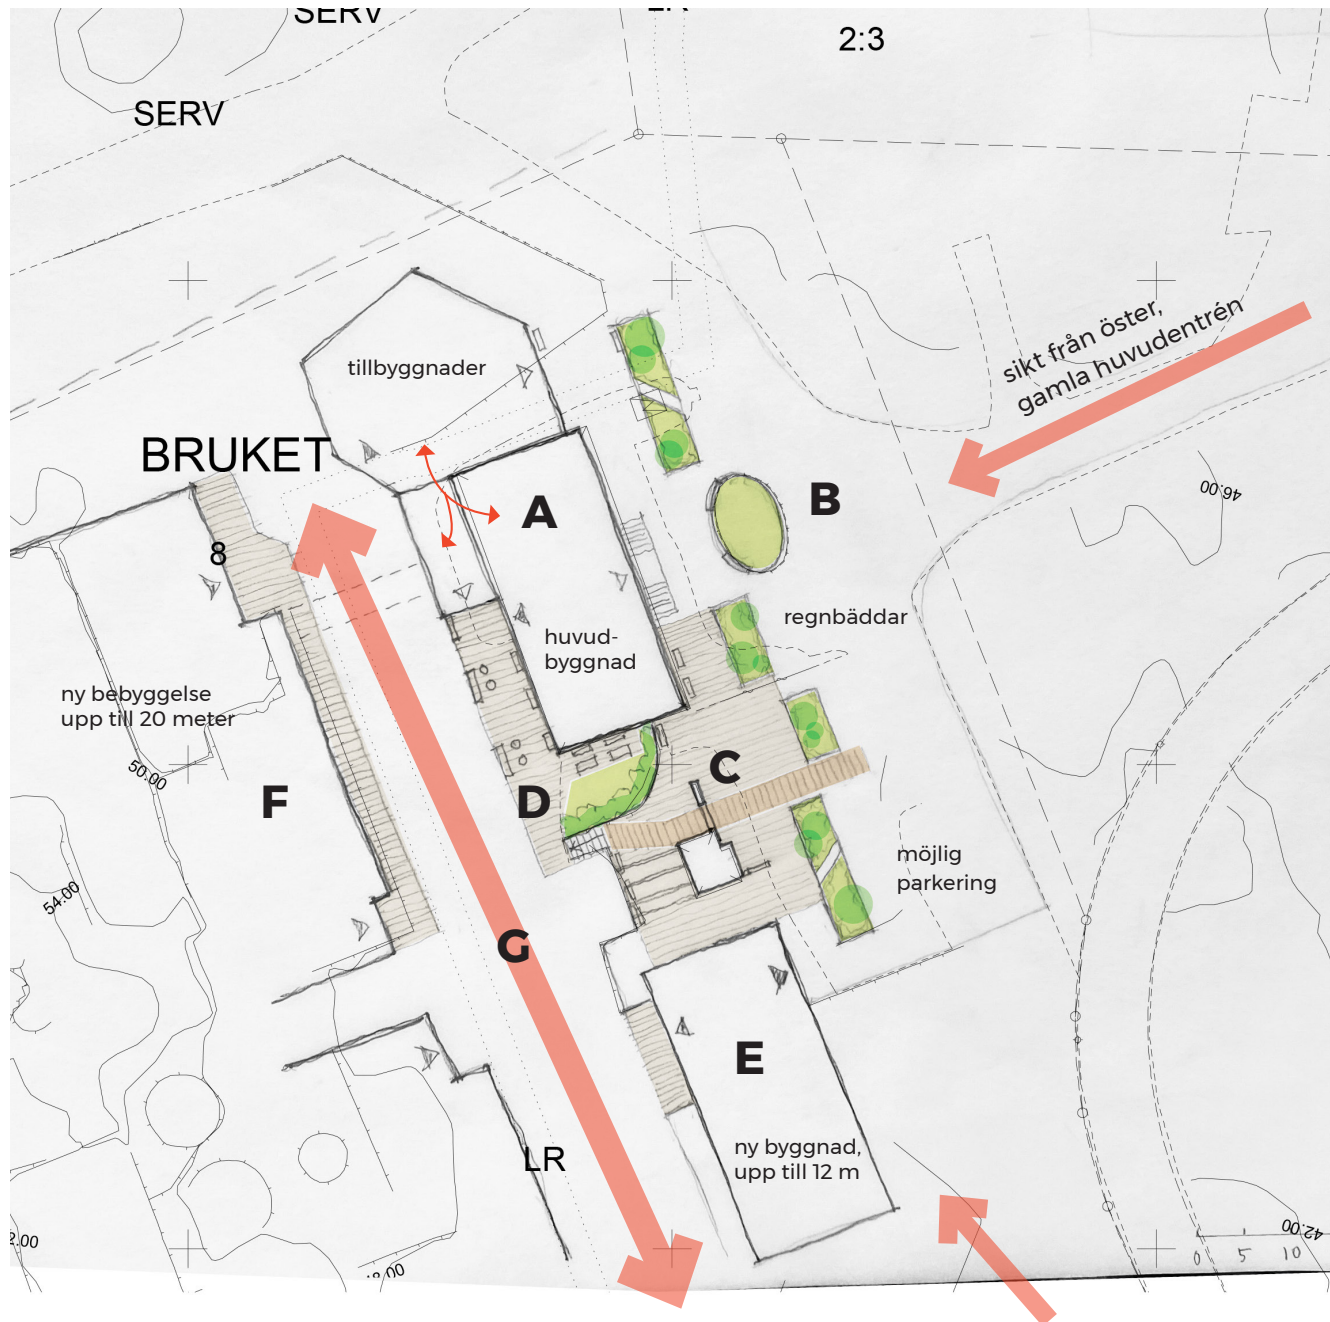
Figur som visar ett exempel på utvecklingsmöjligheter inom scenariot Bevara och bygga vidare. Se bilaga 1 för närmare beskrivning.

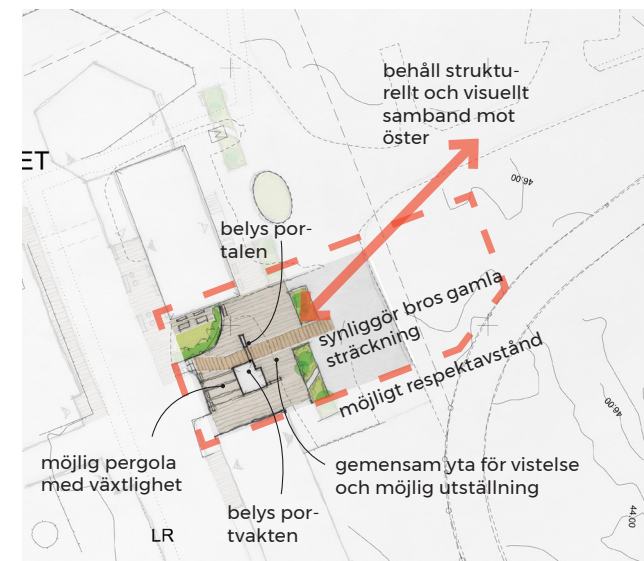
Figur som visar ett exempel på utvecklingsmöjligheter inom scenariot Rivningsalternativ 1. Se bilaga 1 för närmare beskrivning.

- Alternativ som innebär att kontorsbyggnaden och portvaktstugan rivs medan portalen bevaras på sin nuvarande, ursprungliga plats.
- Att alternativet är genomförbart/motiverat ur kulturhistoriskt perspektiv kräver att portalen har kvar sitt sammanhang som visuellt och strukturellt dominerande från entréstråket i öster.
