PM PLANERINGSUNDERLAG/ GEOTEKNIK  
HEMMESLÖV 5:9 M.FL. TUVELYCKAN  
ETAPP 2, OMRÅDE A, B & C, BÅSTAD

UPPDRAG 314118, Hemmeslöv 5:9, Båstad

Datum: 2022-07-08

MUR (MARKTEKNISK UNDERSÖKNINGSRAPPORT)/GEOTEKNIK  
HEMMESLÖV 5:9 M.FL. TUVELYCKAN  
ETAPP 2, OMRÅDE A, B & C, BÅSTAD

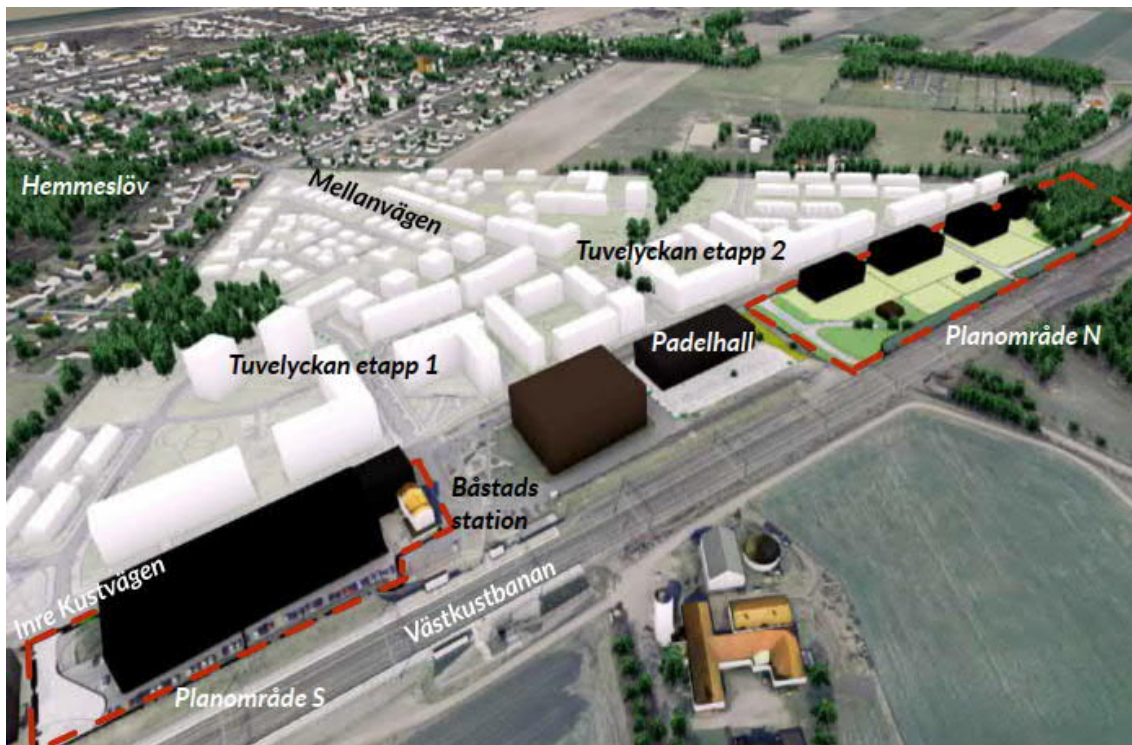
Figur 3. Översiktsbild över planerad konstruktion inom del av område benämnt Hemmeslöv 5:9 m.fl., Tuvelyckan etapp 2 och som utgörs av undersökningsområde A (planområde S & planområde N), B & C. Området benämnt Tuvelyckan etapp 1 är i dagsläget redan genomförd och tillhör ej aktuell undersökning. Källa: Båstads kommun.

Inom undersökningsområde A planeras det för nybyggnation av flera verksamheter i norr samt ett nytt parkeringshus i söder. Syftet är att det ska utgöra en förlängning av redan befintlig etablerad struktur som utgörs av b.l.a. Centralen, Padel Gym, kontor & konferens och Båstad station se figur 3 nedan.

Inom undersökningsområde B & C planeras ett nytt exploateringsområde som ska utgöras av bl.a. flerbostadshus, villor, radhus, vårdlokaler, centrumverksamhet, parkering, förskola samt rekreationsområden, se figur 3 nedan.

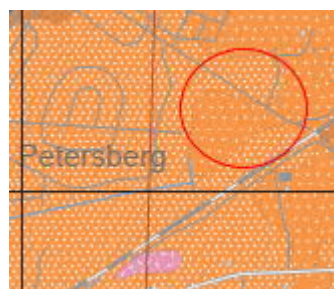
Figur 4. Utklipp från Jordartskarta [1].

Enligt jordartskartan [1] består de ytliga jordlagren av postglacial sand och/eller finsand. Enligt jorddjupskartan [2] förväntas jorddjupet vara över 50 meter och berggrunden utgörs enligt berggrundskartan [3] av karbonatrik sedimentär bergart (kalksten, dolomit, marmor m.m).

Figurerna 4 och 5 utgör utklipp från jordarts- och jorddjupskartorna från SGU. Ungefärligt läge för undersökningsområdet är här markerat med röd cirkel.

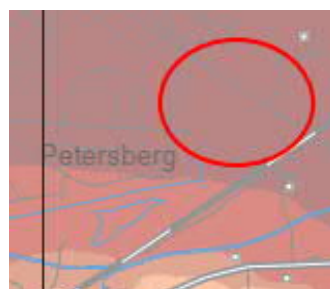
Figur 5. Utklipp från jorddjupskarta [2].
