# TILLBYGGNAD KULTURSKOLAN, ESLÖV

MARKTEKNISK UNDERSÖKNINGSRAPPORT (MUR) -  
GEOTEKNIK

2021-04-23

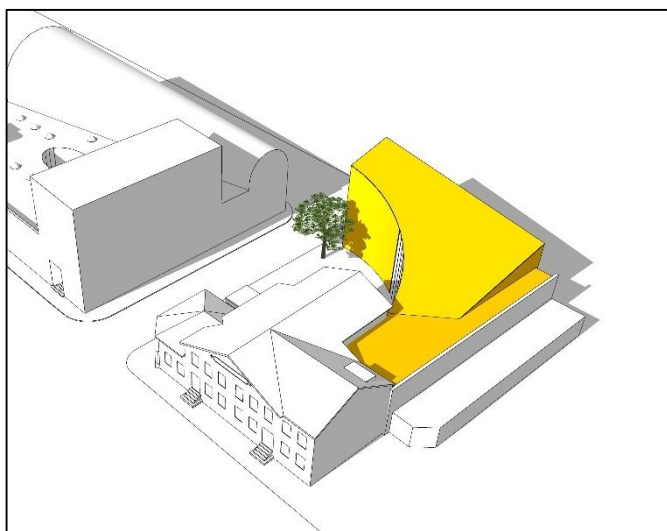
Figur 1.2. Planerade byggnad i gul. (Urklipp från fågelperspektiv).

På aktuell fastighet planeras en tillbyggnad i 2-3 plan utan källare med anslutning till den gamla byggnaden Lilla Teatern, se **Figur 1.2**. Byggnadsmåtten är ca 32x28 m (största längd och bredd) med båge, se **Figur 1.3**. Runt byggnad kommer det främst vara asfalterade ytor till norr och öst samt en grönyta till väst.

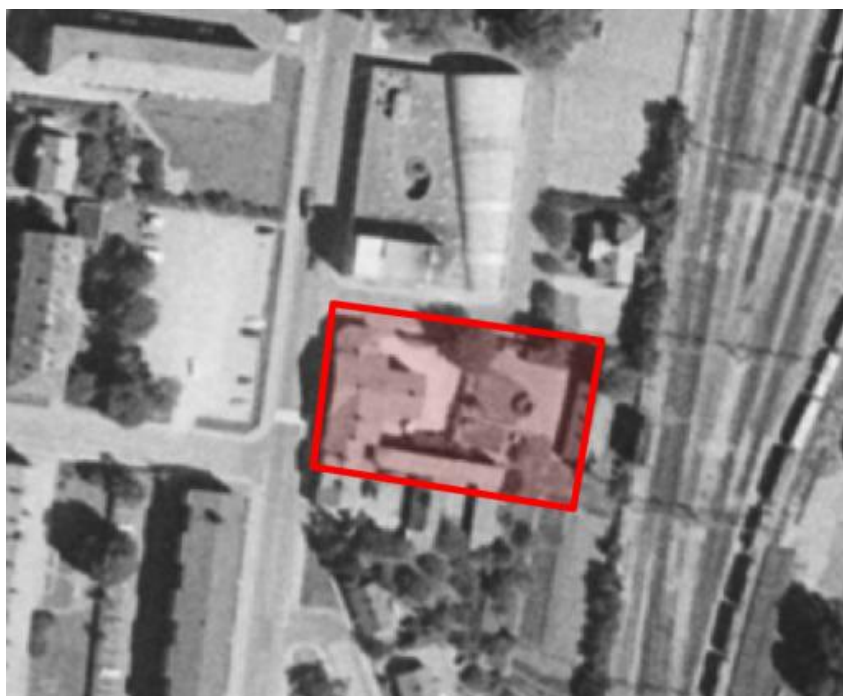
Figur 3.5. Röd markering visar på undersökningsområdet med huset som inte finns kvar i östra delen (Urklipp från Lantmäteriets flygbild från 1970).

Befintliga byggnader finns på östra och södra delarna av området. Lantmäteriets flygbild från 1970 visar på ett hus i undersökningsområdets östra del som inte längre finns kvar, se **Figur 3.5**.

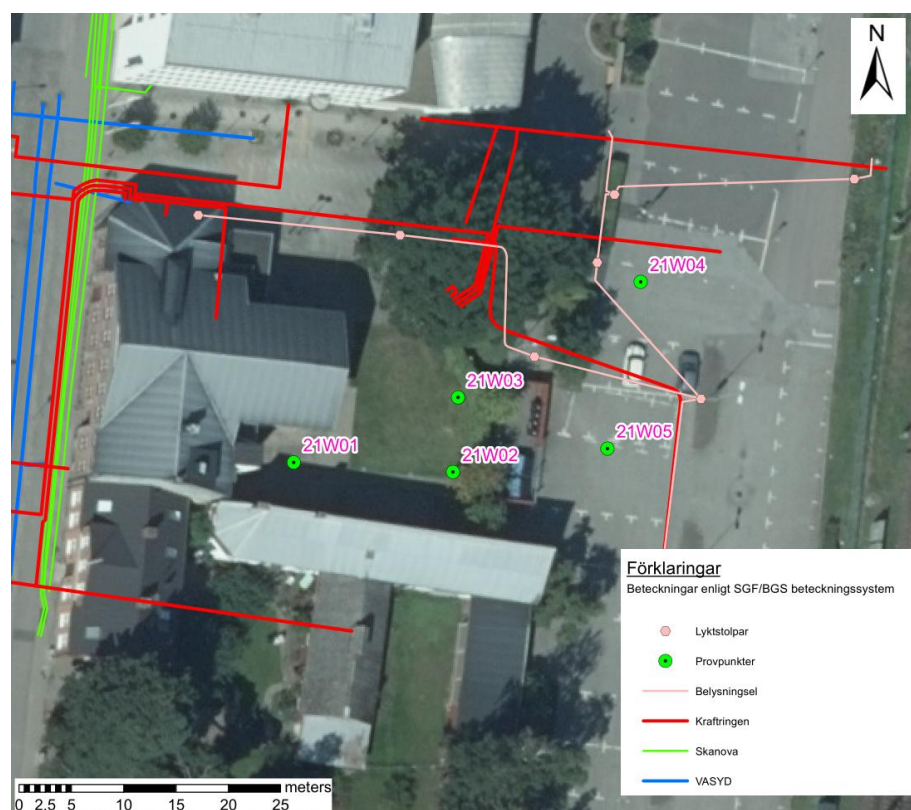
Figur 3.6. Ledningskart, urklipp från uppritad borrplan. Interna ledningar är inte redovisade.

Ledningar finns i marken, se **Figur 3.6**. Interna belysningsledningar finns vid punkt 20W02 och 20W03.

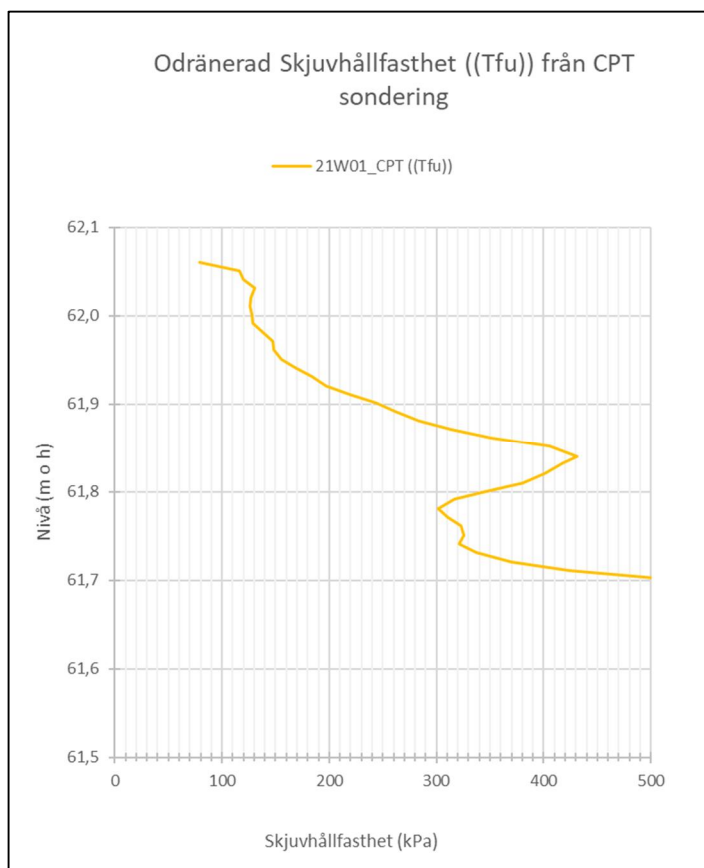
Figur 5.1. Sammanställning av utvärderad odränerad skjuvhållfasthet.

Sammanställning av härledda värden, baserade på utförda CPT-sonderingar redovisas i **Figur 5.1 och 5.2.**

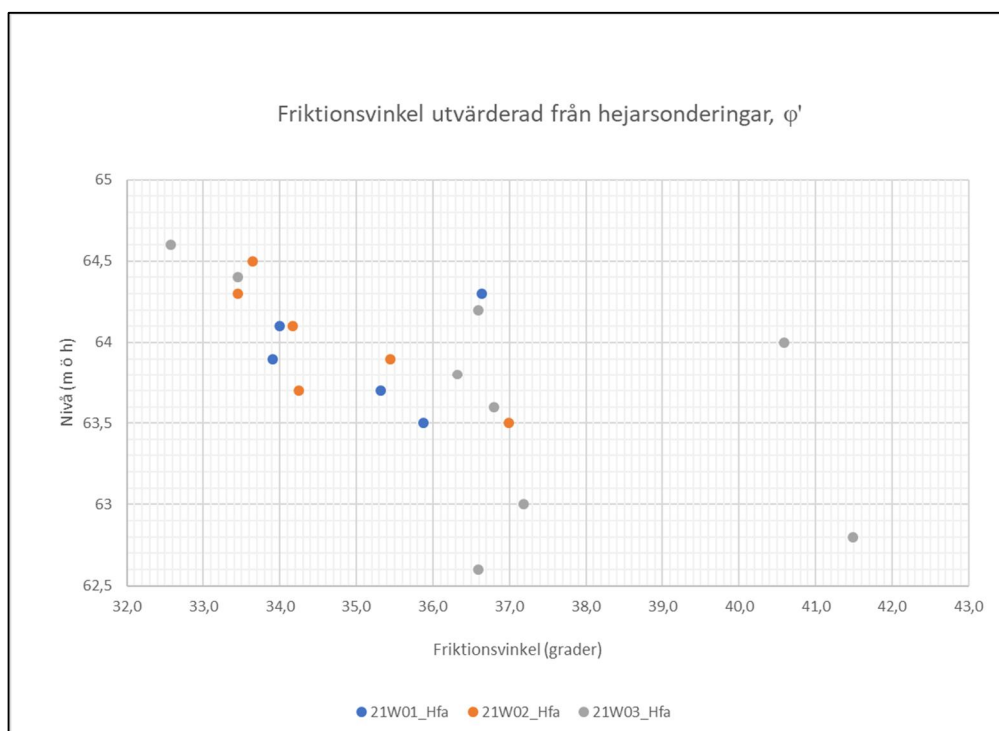
Figur 5.1. Sammanställning av friktionsvinklar utifrån hejarsonderingar.

Sammanställning av härledda värden, baserade på utförda hejarsonderingar redovisas i **Figur 5.2**.

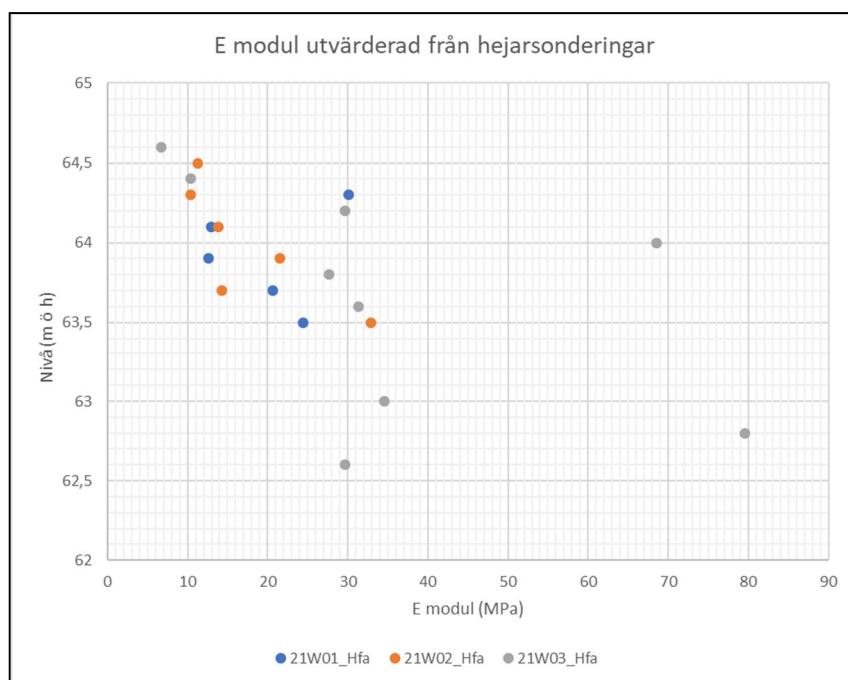
Figur 5.3. Sammanställning av E modul utifrån hejarsonderingar

Sammanställning av deformationsegenskaper, baserade på utförda hejarsonderingar, redovisas i **Figur 5.3**. Sammanställning på utförda CPTu-sonderingar redovisas i **Figur 5.4**. En begränsning satts på E modul=90MPa.

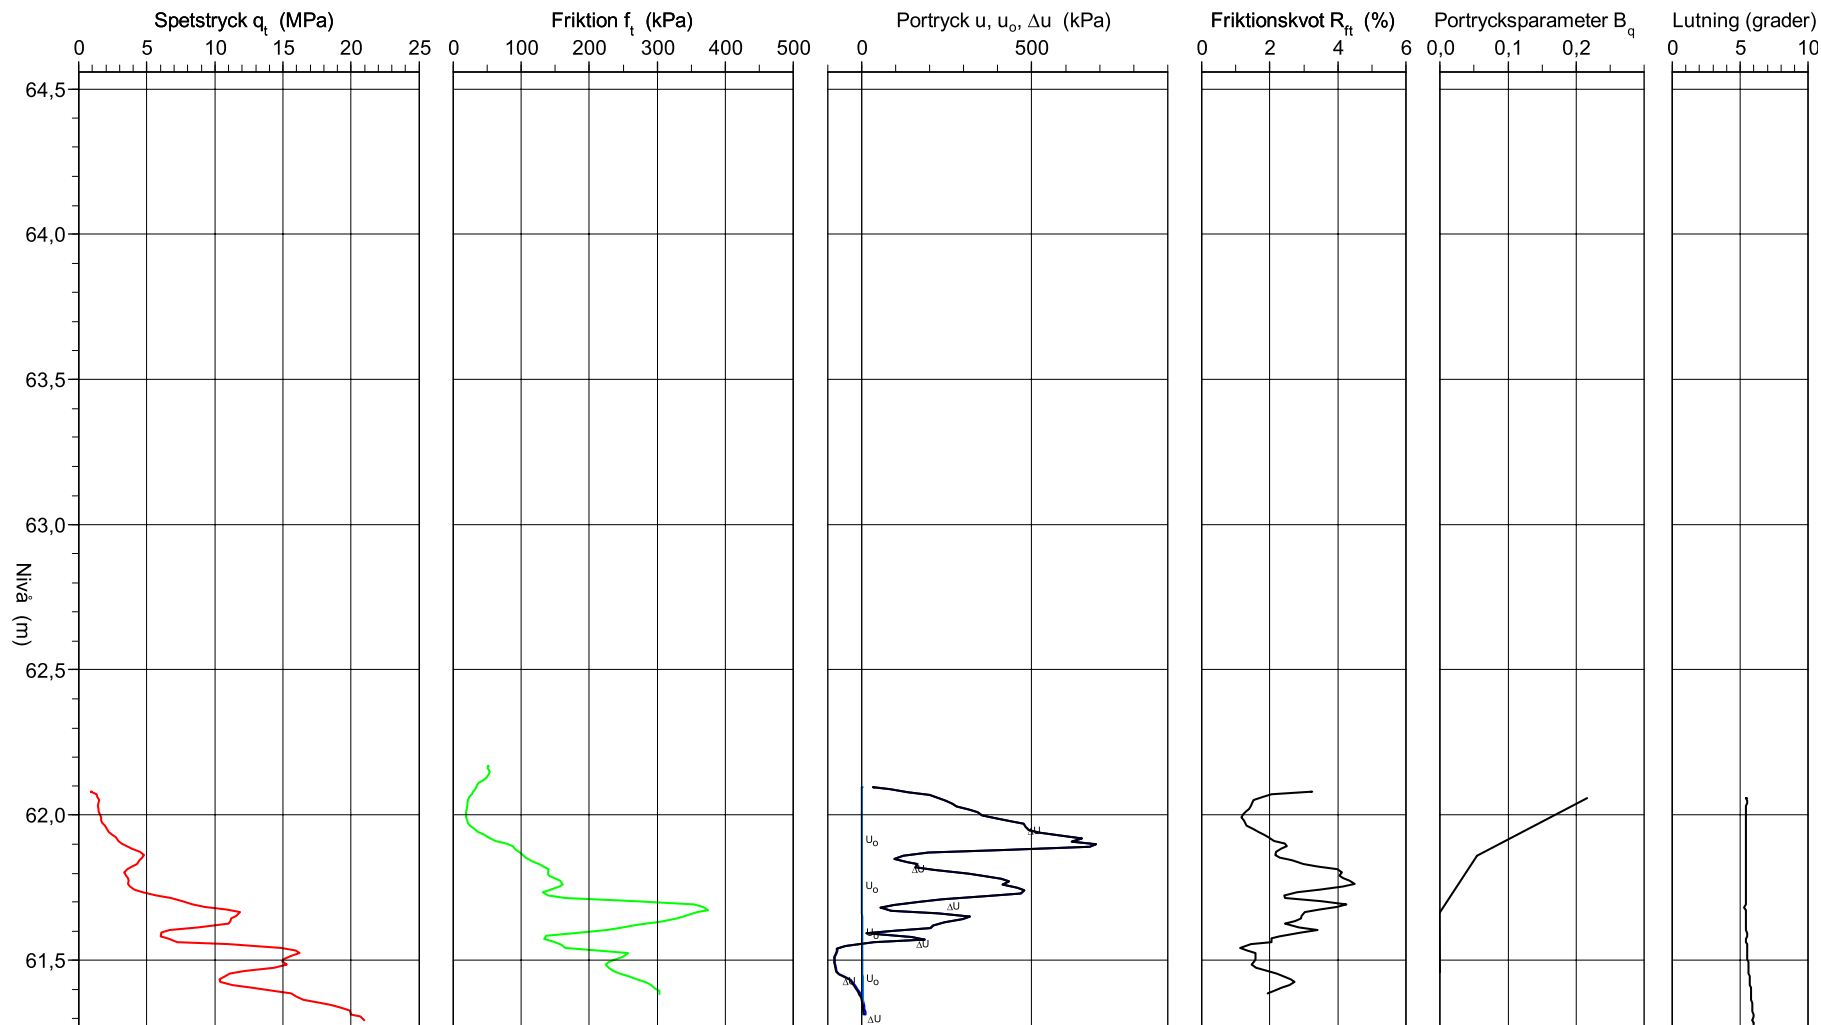
Vätska i filter Envi CPT olja  
 Borrpunktens koord.  
 Utrustning Envi CPT  
 Sond nr 51601

Projekt Tillbyggnad Kulturskolan Eslöv  
 Projekt nr 10317597  
 Plats Eslöv  
 Borrhål 21W01  
 Datum 20210316
