# Dagvattenutredning Detaljplan Västerås 3:56, Branthovda 1971

**Uppdrag:** Förenklad dagvattenutredning

**Uppdragsgivare:** Västerås Stad

**Datum:** 2023-01-09

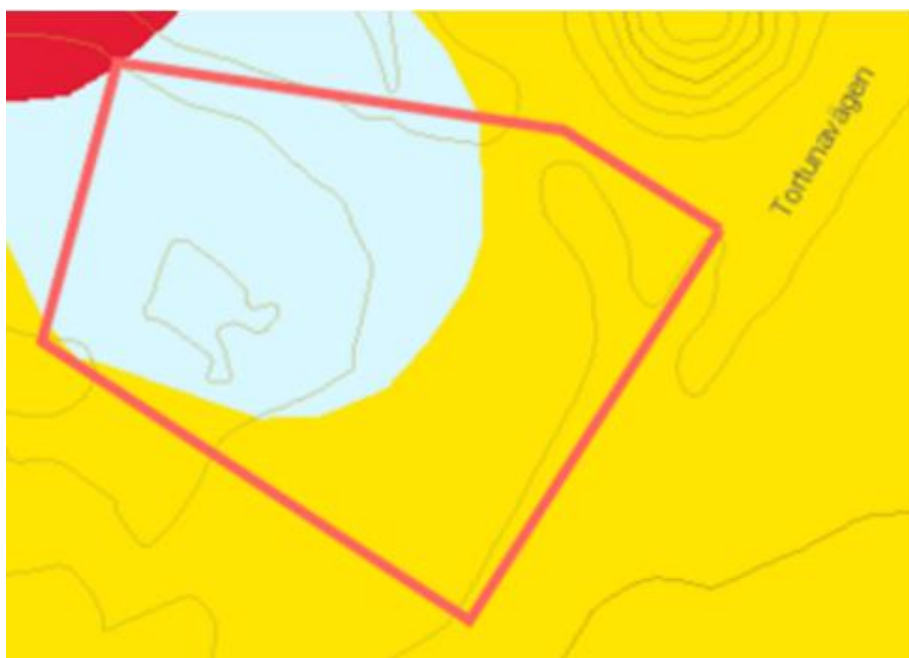
Figur 1. Jordartskarta, det gula skiktet visar på lera och det ljusblå visar på morän. Höjdkurva 1m.

Jordartskartan (Figur 1) visar på lera och morän, morän möjliggör infiltration och bidrag till grundvattenbildning. Höjdinformation finns också med i figuren.

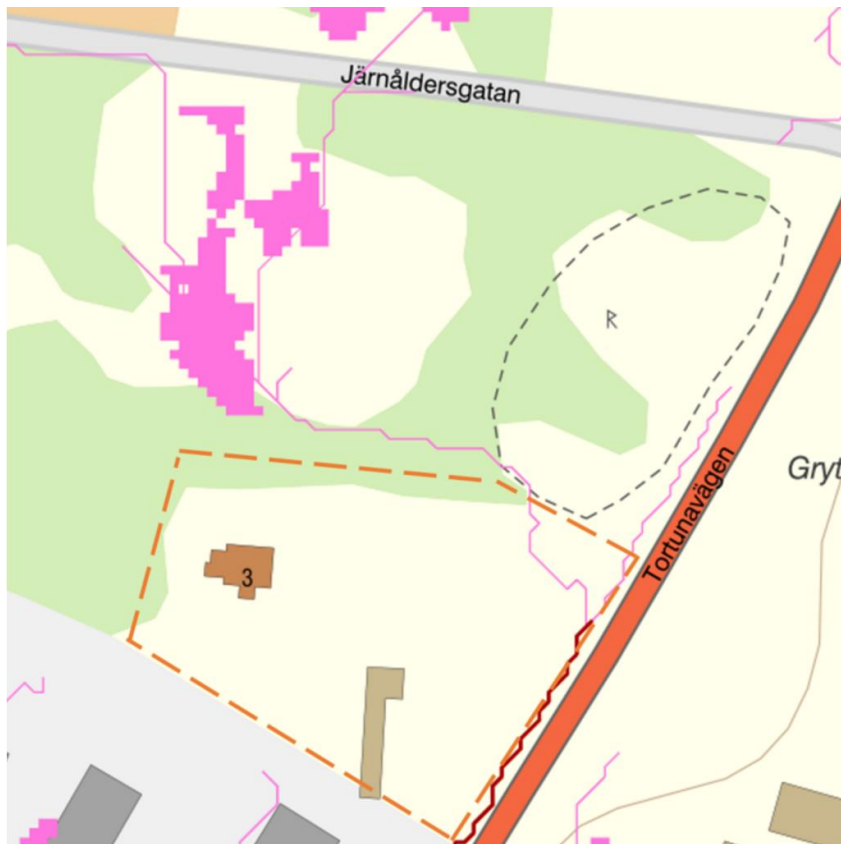
Vid skyfall samlas vatten nordväst om planområdet, det rosa området klassas som ett potentiellt riskområde där vattendjupet blir 0,2m. Vatten rinner sedan ytledes över planområdets nordöstra hörn via en mindre skyfallsväg för att sedan fortsätta i vägdiket längs med Tortunavägen. Resultatet från SMHI:s skyfallskartering visas i Figur 3. SMHI:s definition av skyfall är ett regn med intensitet minst 50 mm per timme eller minst 1 mm på en minut.

Figur 3. SMHI:s skyfallskartering från länsstyrelsens kartportal. Ungefärlig markering av planområdet.

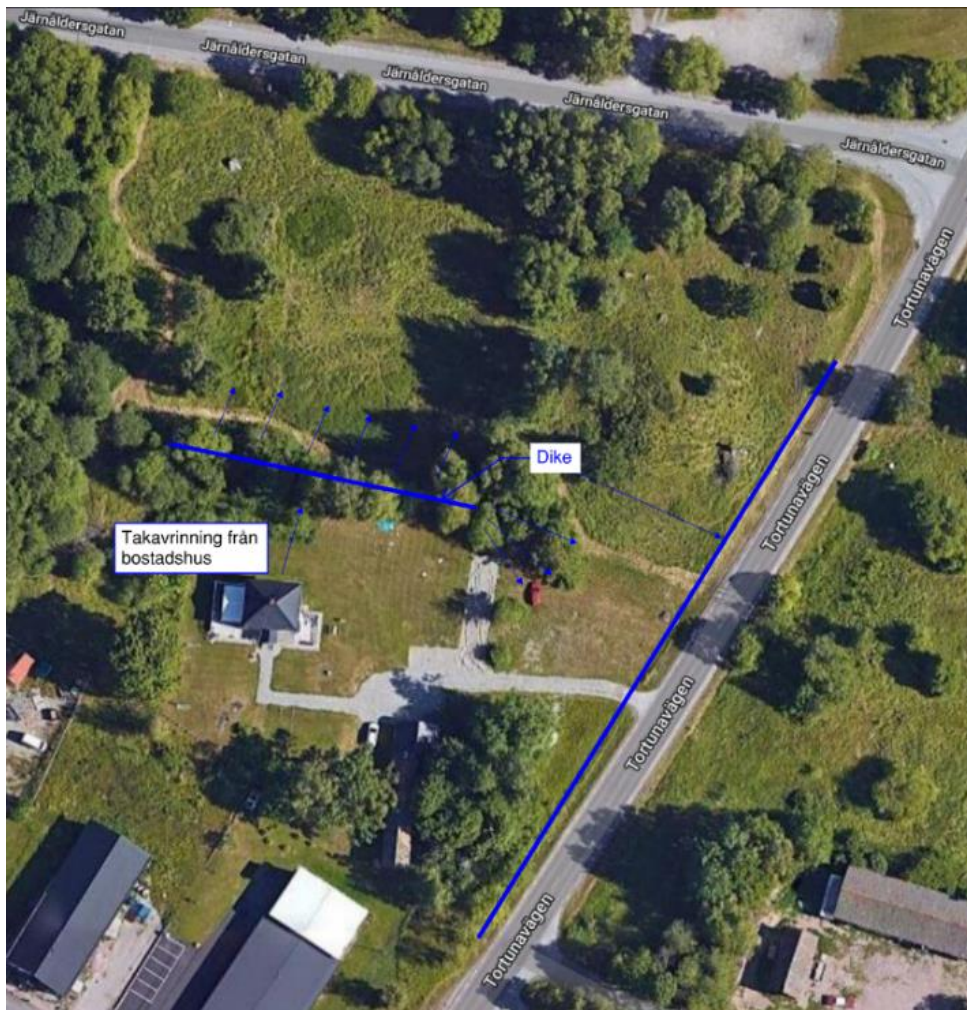
Det behöver finnas ca 10 m<sup>3</sup> fördröjning och förslaget är att fortsatt använda diket i norra delen av fastigheten så som nu, enligt bild nedan:

Inga uppgifter på dikets längd finns angivna men en uppskattning med hjälp av kartportalen ger en ungefärlig längd på 50 m. Dikets bredd uppskattas till 1 m och djupet till 0,5 m.

Dikets fördröjningsvolym blir då cirka  $(1*0,5*50)/2 = 12,5 \text{ m}^3$
