# Rapport

203973

Båstads kommun

## Ytvattenanalys Vretvägen

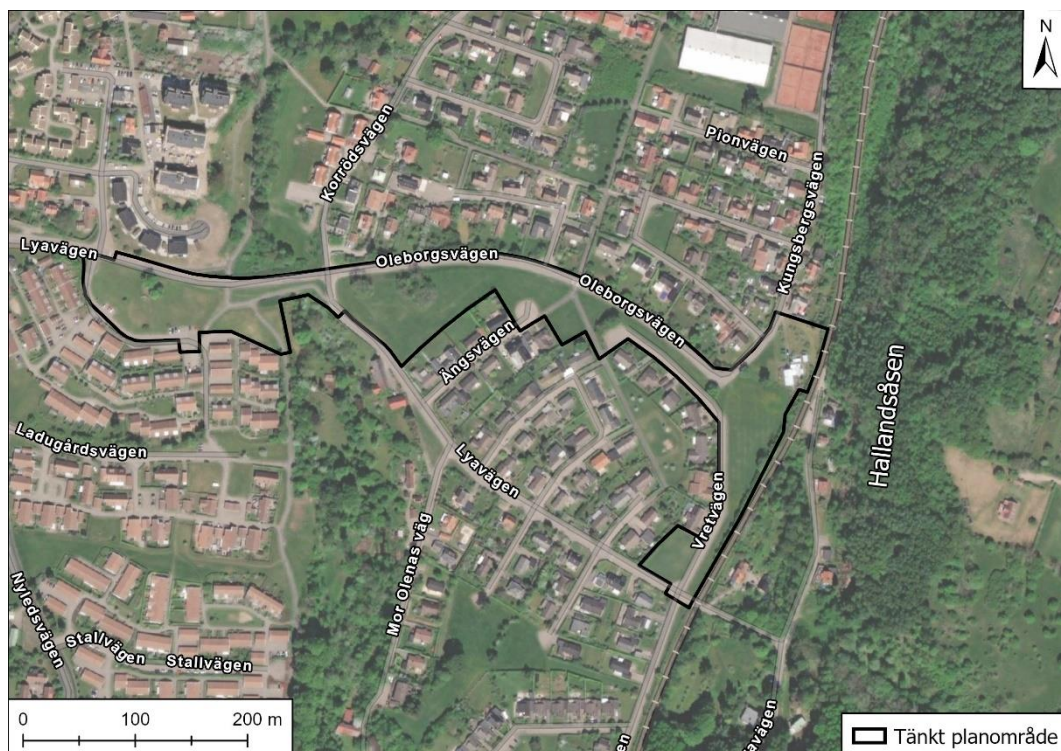
Figur 1. Placering av tänkt planområde i förhållande till vägar och Hallandsåsen.

Båstad kommun planlägger ett område (Figur 1) i anslutning till Oleborgsvägen, Lyavägen och Vretvägen i syfte att förtäta området med nya byggrätter och att utveckla de allmänna ytorna. I arbetet med detaljplanen har NSVA tidigt påtalat att det förekommer viss problematik orsakad av ytvatten från Hallandsåsen. Ytvattnet påverkar, oberoende av förevarande detaljplan, ett område norr om Oleborgsvägen vid kraftig nederbörd.

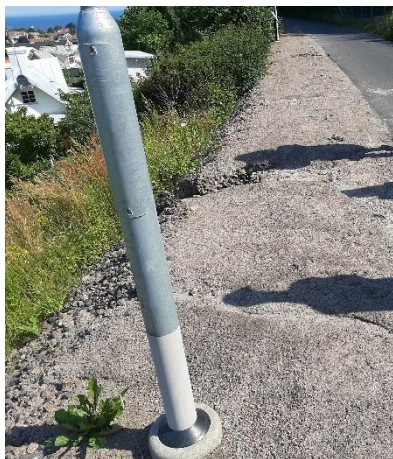
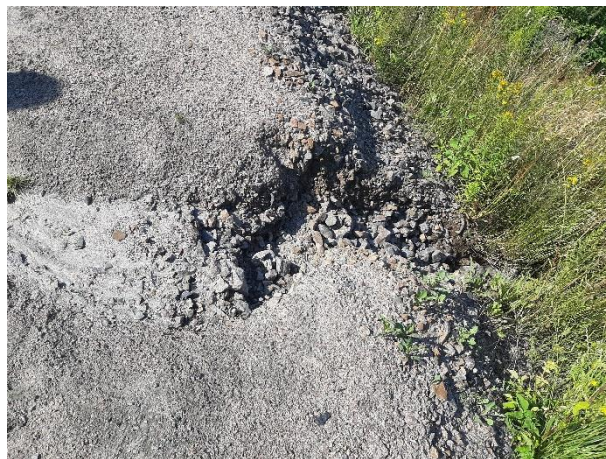
Figur 4. Rinnväg vid punkt 1 i Figur 3 (från platsbesök 2021-07-13).

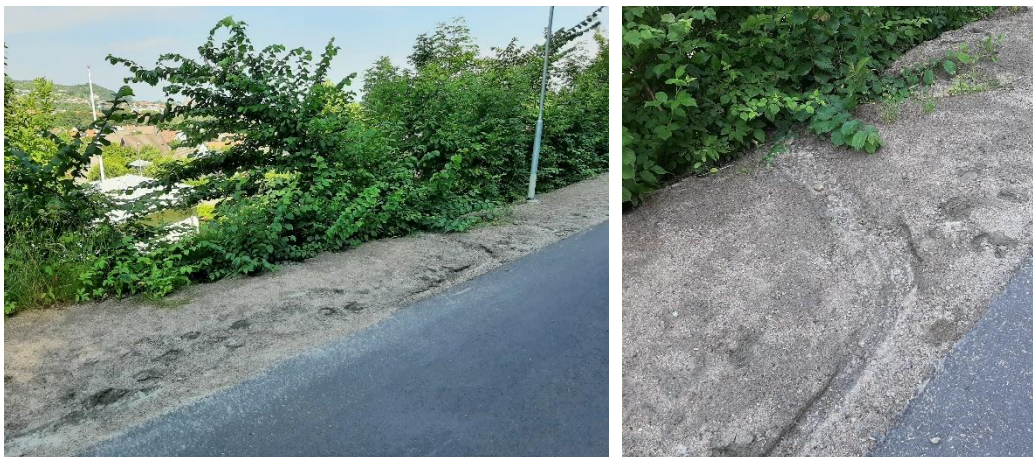
Figur 5. Rinnväg vid punkt 2 i Figur 3 (från platsbesök 2021-07-13).

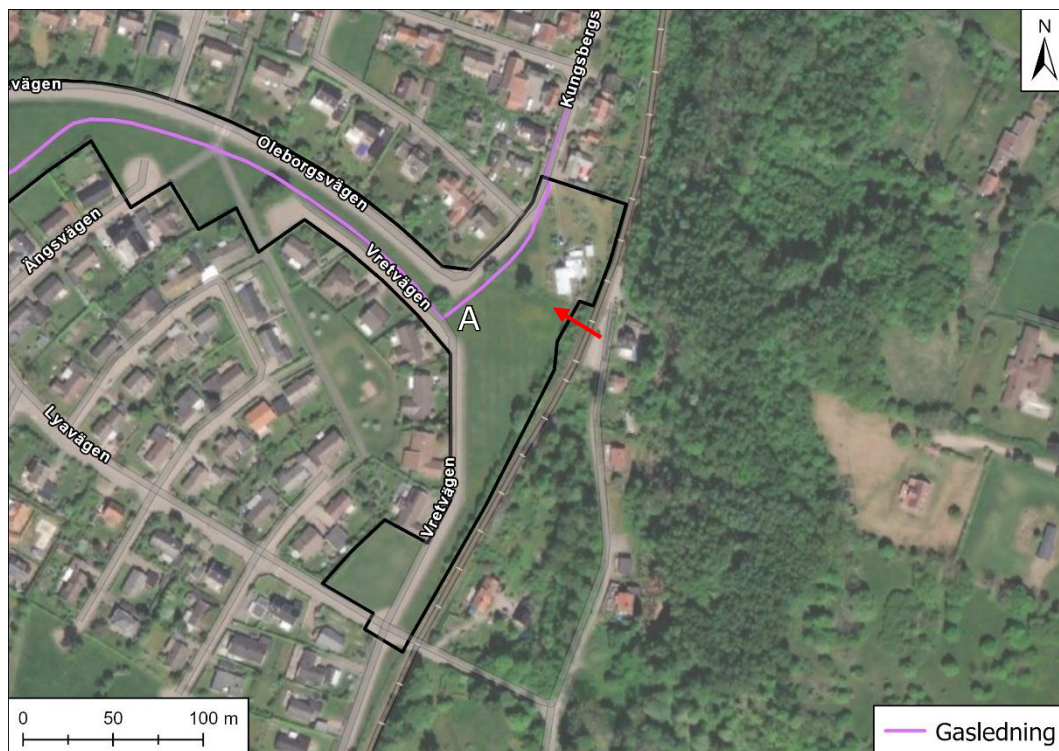
Figur 7. Visar en gasledning som korsar tänkt dragning av dagvattenstråk. Röd pil visar ungefär hur en spillvattenledning passerar banvallen.

Från genomförd ledningskoll är det främst en gasledning som är värd att kommentera ytterligare. Denna korsar den tänkta dragningen av dagvattenstråket (A i Figur 7). Från kontakt med ledningsägaren har det framgått att ledningen inte är inmätt, men borde kunna antas ligga mellan 1-2 m under markytan. Den borde alltså kunna vara möjlig att

korsa för att ansluta tänkt dike till befintligt vägdike. Eftersom ledningen skulle kunna ligga grundare vore det dock bra inför vidare arbete att mäta in ledningen för att säkerställa möjligheten att passera med diket.

Det finns även en spillvattenledning som passerar genom banvallen (röd pil i Figur 7). Hänsyn behöver tas till den vid utformning av diket så att inte ledningen skadas. För att ligga frostfritt behöver ledningen ha en täckning på minst 1 m. I anslutning till passage av ledningen kan diket behöva göras grundare. Detta kan till exempel åstadkommas med brantare slänter. Ledningen ansluter en brunn precis på andra sidan banvallen med en vattengång strax över +35. Ledningen fortsätter från brunnen med en vattengång på strax över +34. I samband med anläggningen av spillvattenledningen har inte tidigare beskriven dagvattentrumma påträffats.

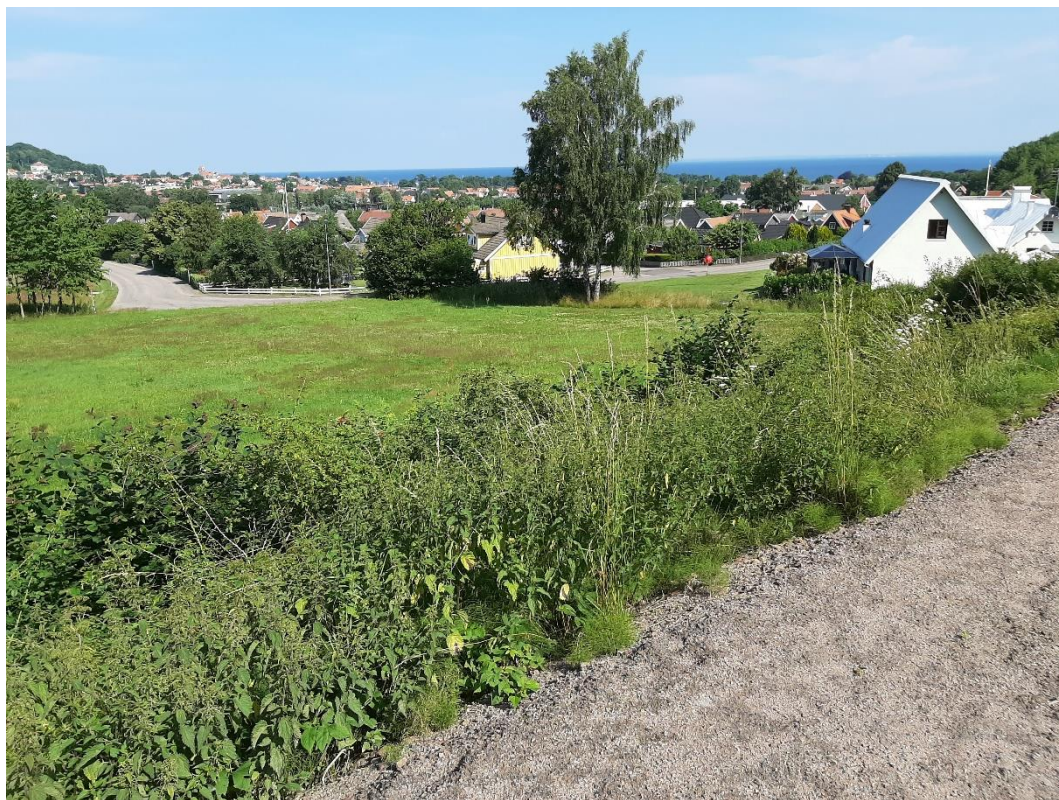
Figur 9. Vy uppifrån banvallen ner mot befintligt vägdike (från platsbesök 2021-07-13).

Ytan där det planeras för ett dike ligger nedanför banvallen och är i dagsläget en grönyta, som sluttar ner mot Vretvägen och Oleborgsvägen (Figur 9 och 10).

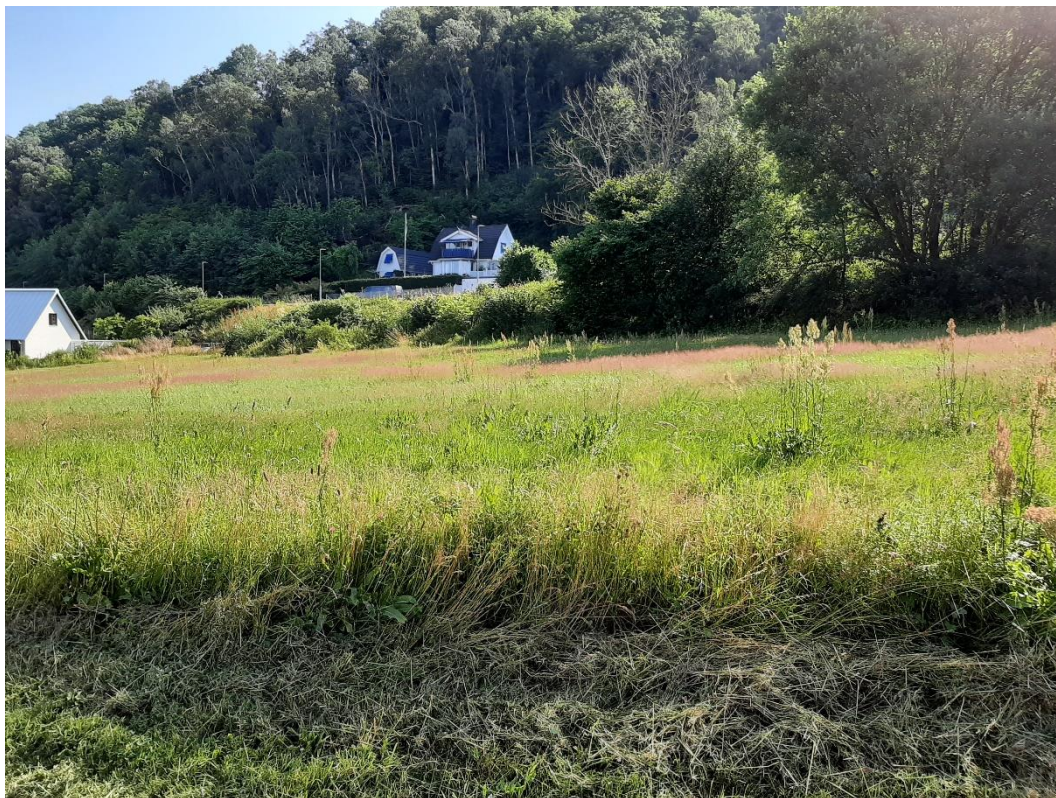
Figur 10. Vy upp mot banvallen (från platsbesök 2021-07-13).
