## PM Geoteknik

Vård- och omsorgsboende Strand, Tyresö kommun

Uppdragsnummer: 7281

### PROGRAM- OCH PLANSKEDE

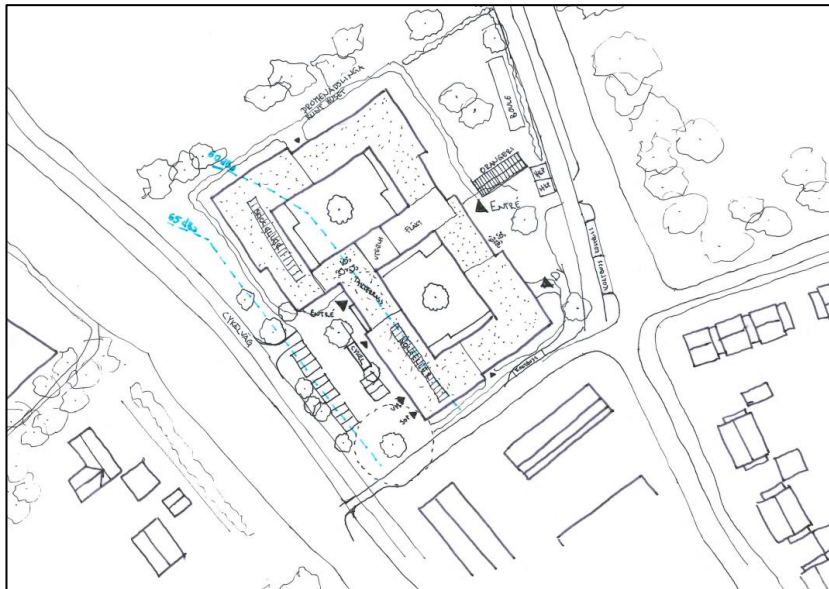
Figur 2 Planerad bebyggelse, vård- och omsorgsboende Strand. Figur hämtad från pressutskick daterat 2023-09-15.

Ett vård- och omsorgsboende med tre våningar planeras. Del av byggnaden planeras att ha källare. En byggnad för reservkraft planeras nordväst om huvudbyggnaden. Vård- och omsorgsboendet ska omfatta ca 100 lägenheter.

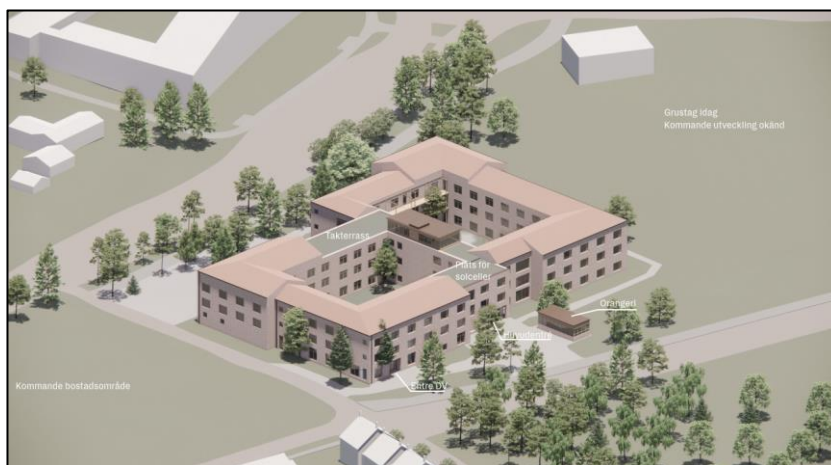
Figur 3 Planerad bebyggelse.

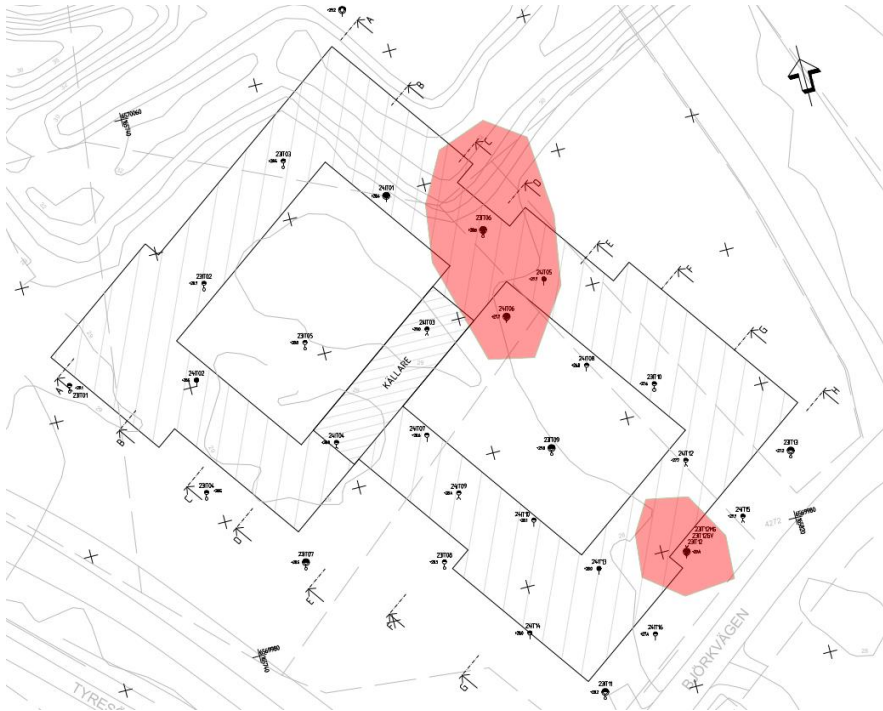
Figur 4 Bedömd omfattning och läge av jordfyllda svackor i berget under planerad byggnad.

Inom området finns två jordfyllda svackor med större djup till berg där jordlagerföljden är fyllning ovan varvig lera ovan friktionsjord på berg. För lägen, se figur 4. Leran innehåller tunna och även decimetertjocka sandlager. I övergång mellan lera och friktionsjord förekommer siltjord. Ibland saknas friktionsjord på berget.
