Uppdrag: Geoteknisk utredning/stabilitetsutredning för detaljplan,  
Hemmeslöv 6:2 samt del av 5:9 m.fl. Petersberg, i Hemmeslöv

Projekterings PM Geoteknik

Datum: 2020-10-16

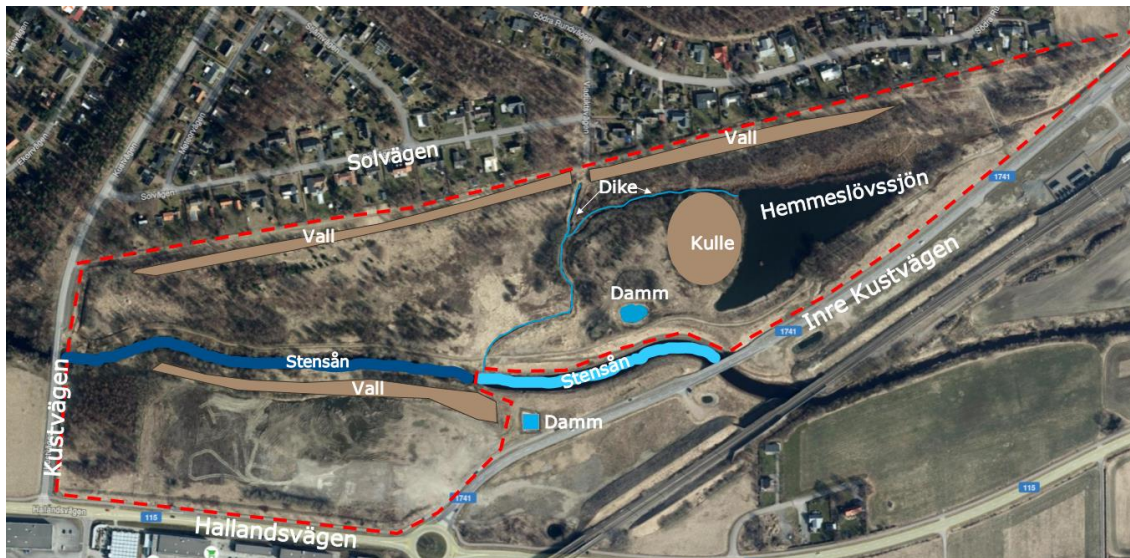
Figur 5.1 Planområdet markerat med rött. Omgrävd del av Stensån visas i ljusblå färg.
