# PM Geoteknik och Hydrogeologi

*Södra Hagalund - Detaljplan för kvarteret Gelbgjutaren och Instrumentet 5 m.fl.*

**Humlegården Fastigheter AB**

**Golder Associates AB**

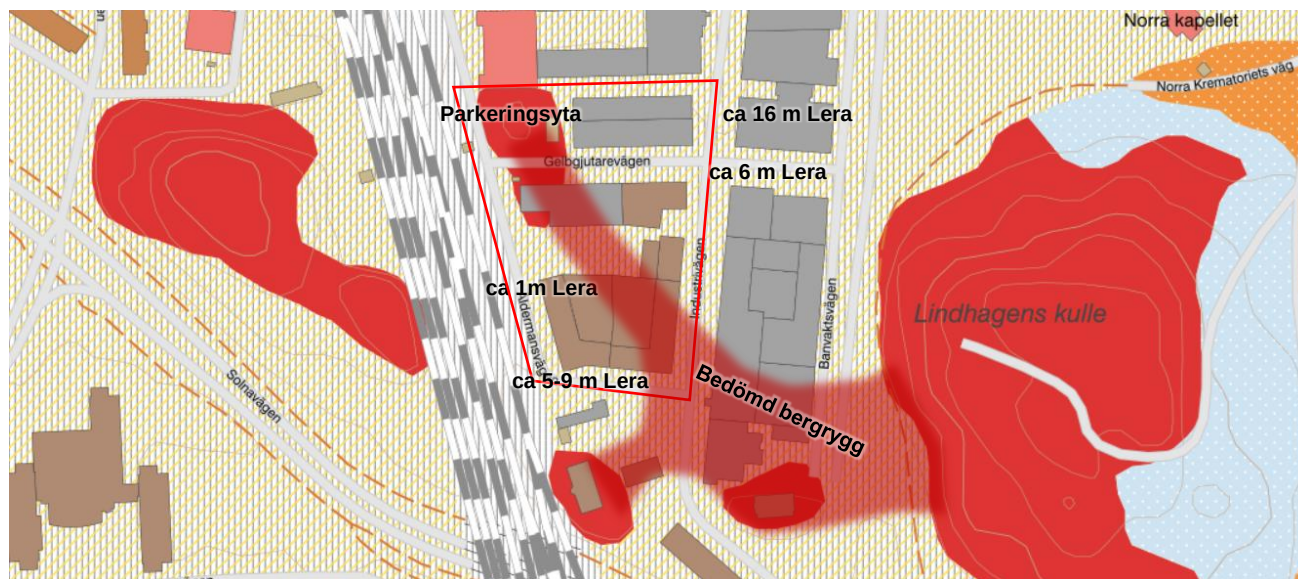
Figur 5. I geologiska kartbladet, SGU har bedömd höjdrygg tolkats in i sydöstlig-nordvästlig riktning (ungefärlig utbredning representeras av genomskinlig röd yta) samt har lermäktighet utifrån utförda undersökningar lagts in. Röd färg motsvarar berg, blå färg sandig morän, orange färg motsvarar postglacial sand, och grå/gul skrafferad vit färg motsvarar fyllning ovan lera.

Jorddjupen är som störst ca 9 m i nordöst och ca 12 m i sydväst. Jorddjupen avtar till 0–3 m längs en bedömd höjdrygg i berget tvärs kvarteret i sydöstlig-nordvästlig riktning, se Figur 5. Bergnivån varierar mellan +4 och +13.

Lermäktighetens variation utifrån utförda undersökningar framgår av Figur 5.

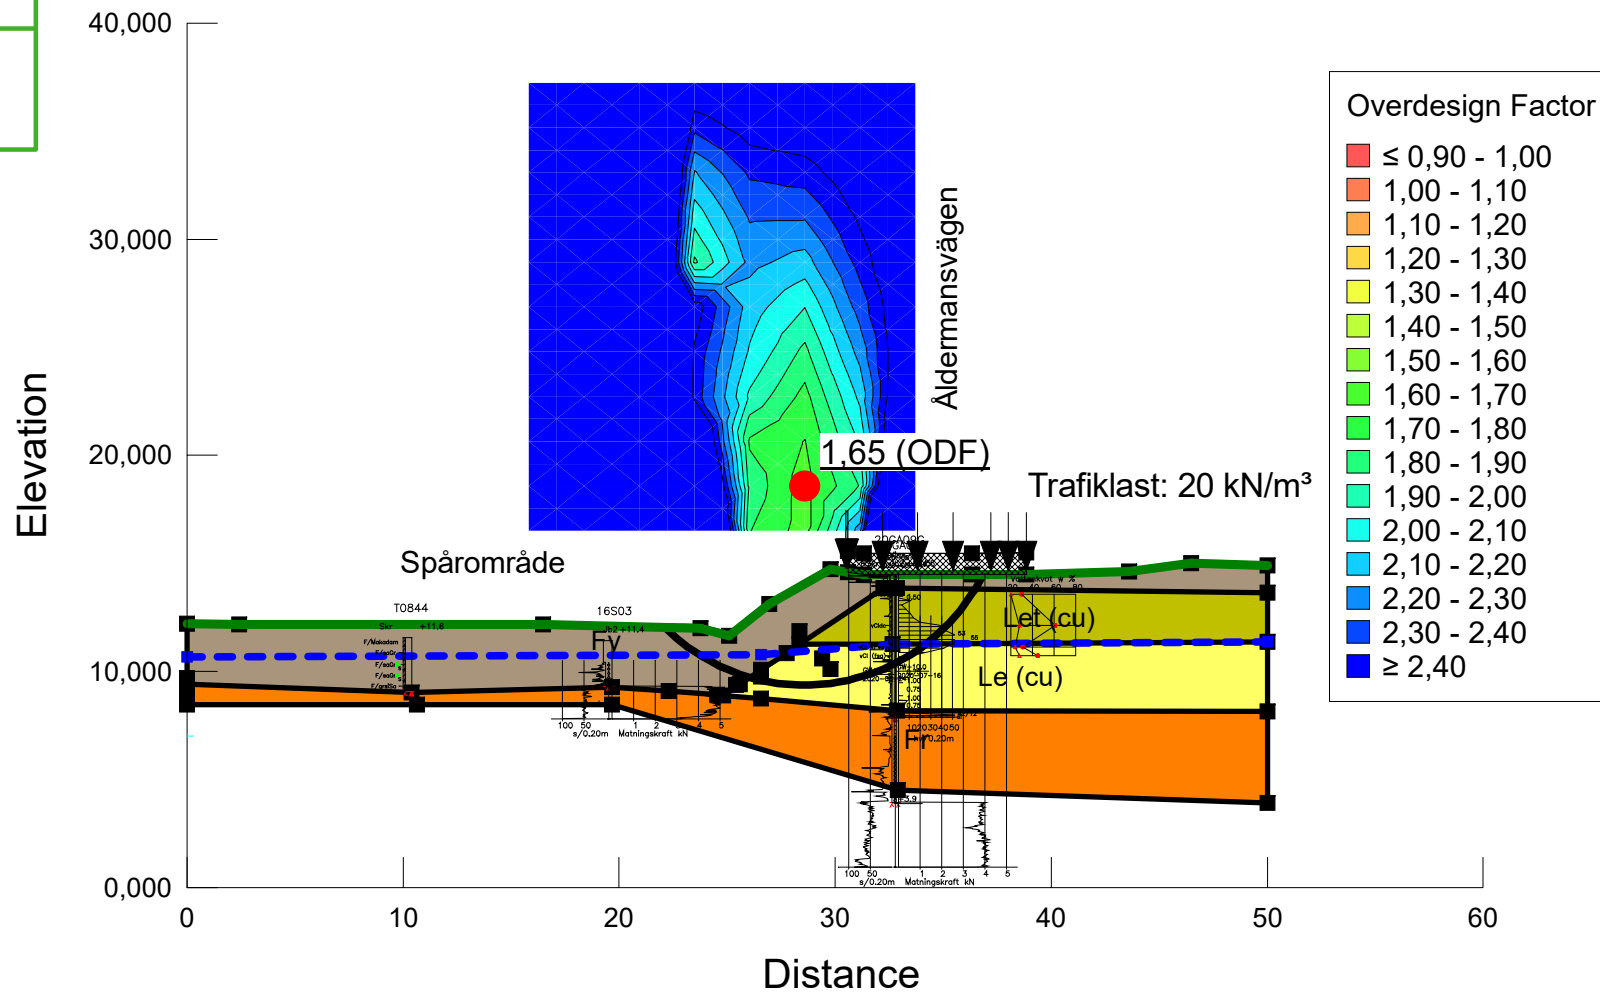
| Color | Name | Model | Unit Weight (kN/m³) | Cohesion (kPa) | C-Top of Layer (kPa) | C-Rate of Change ((kN/m²)/m) | Cohesion' (kPa) | Phi' (°) |
|---|---|---|---|---|---|---|---|---|
| | Le (cu) | S=f(depth) | 19 | | 13,5 | 1,5 | | |
| | Let (cu) | Undrained (Phi=0) | 19 | 30 | | | | |

Enligt tabell 2.4–1 i TK Geo 13 (TDOK 2013:0667) ska totalsäkerhetsfaktor  $F_c \geq 1,65$  för odränerad analys och  $F_{komb} \geq 1,4$  för kombinerad analys uppfyllas för säkerhetsklass 3. Erforderlig säkerhet mot stabilitetsbrott uppnås för både det odränerade ( $F_c = 1,65$ ) och det kombinerade ( $F_{komb} = 1,69$ ), vilket innebär att ingen stabilitetsförbättrande åtgärd erfordras under befintliga förhållanden. Beräkningen redovisas i BILAGA B.
