## RAPPORT VISTORP 7:19

### Utredning samt förprojektering av dagvattenhantering, VA och vägar för Vistorp 7:19

FÖRSTUDIE

2020-06-01

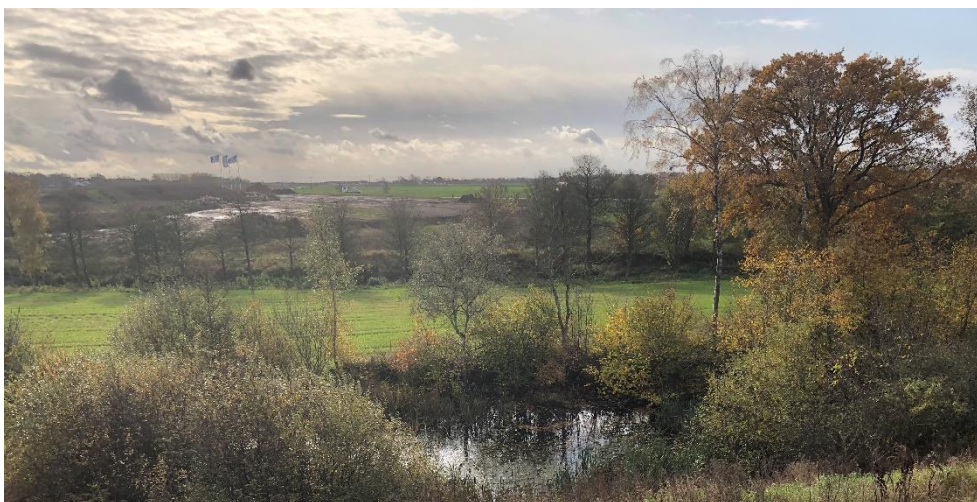
Foto 7 Befintliga diken i söder

Recipienten för dagvattnet är Vadebäcken som är del av ett dikningsföretag, Vadebäckens dikningsföretag år 1993. Längre nedströms övergår det till Ranarps dikningsföretag av år 1933. Inför vidare planering av dagvattensystemet inom planområdet krävs samtal med de båda dikningsföretagens styrelser. Enligt akterna för dikningsföretagen är Ranarps dikningsföretag för år 1993 dimensionerat för att ta emot 1,2 l/s, hektar. Vadebäckens dikningsföretag år 1993 har en uppskattad medelvattenföring på 100 l/s.

Utöver ovan nämnda dikningsföretag berörs området också av Vistorps dikningsföretag 1943 som går längs med planområdets västra kant. Dagvattnet från området ska inte belasta detta dikningsföretag. Vid utformning av planområdet ska åtkomst till dikningsföretaget säkras för att möjliggöra underhåll.

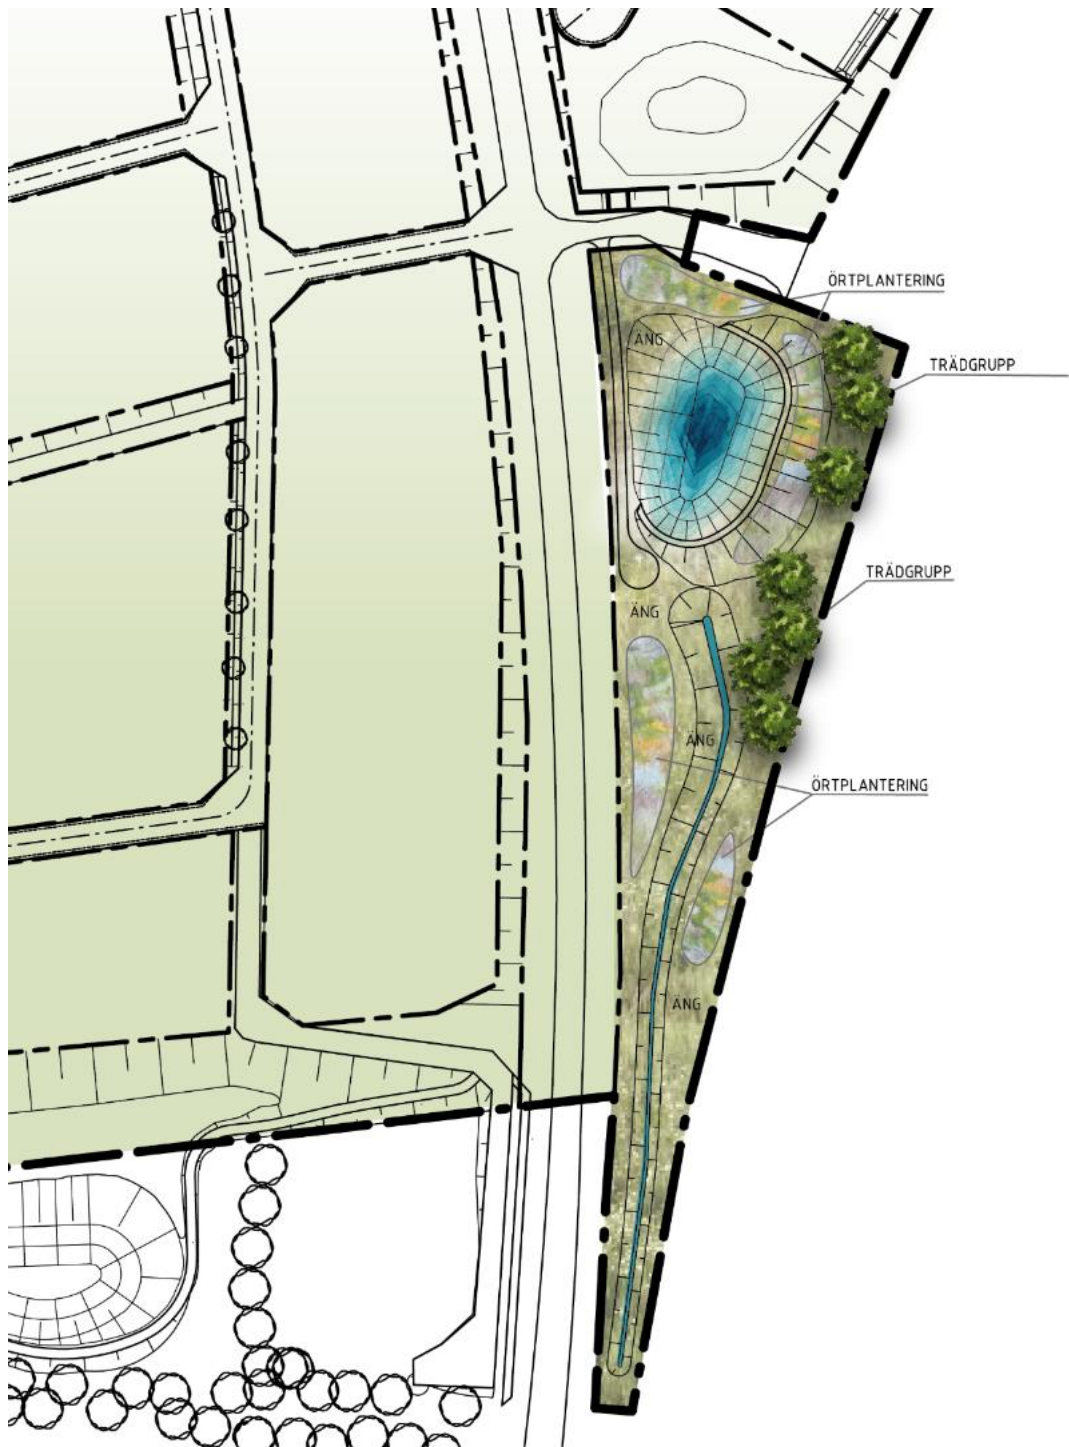
Figur 15 Öppet dagvattenmagasin i områdets sydöstra del, med exempelplacering av anslutande vegetation för ökad biologisk mångfald.
