Date  
2016-03-24  
Project ID  
713028

## Norrtälje hamn, Norrtälje

Småbåtshamn, Tälje s:30

Översiktlig geoteknisk utredning

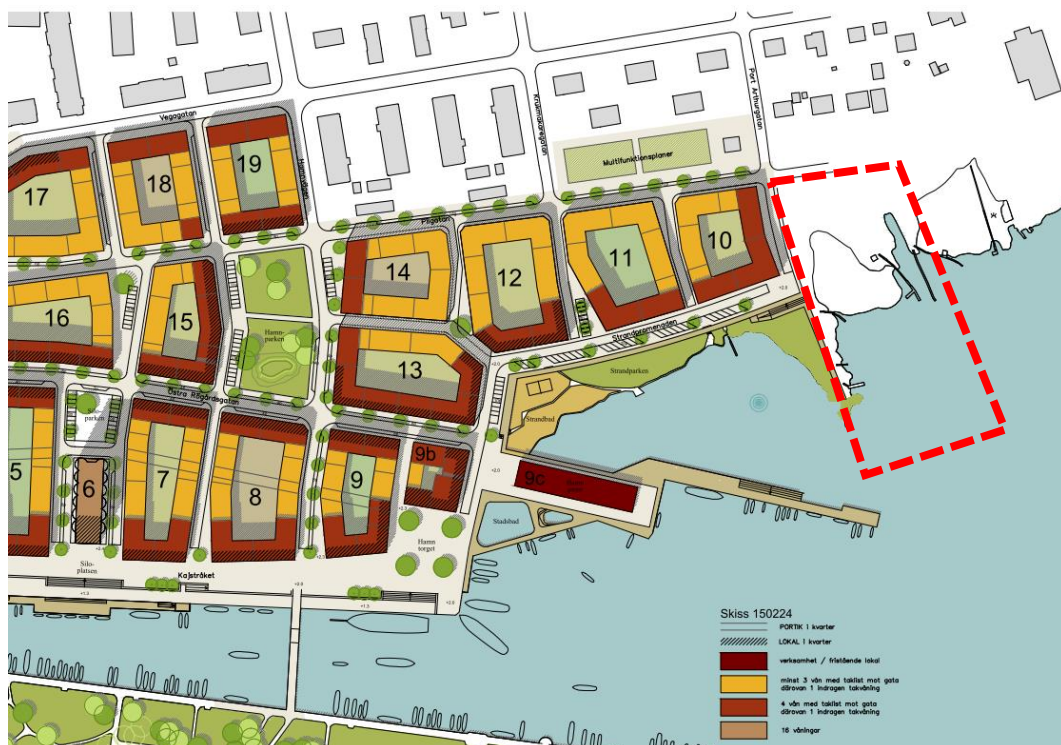
Detta PM behandlar endast förstudie för delområde Småbåtshamn, Tälje s:30. Se figur 1.1 nedan.

Figur 1.1 Delområde Småbåtshamn, Tälje s:30
