Projekt: D0088752 Bergkvist Insjön

PM Geoteknik

Uppdrag  
Bergkvist Insjön  
Uppdragsnummer  
D0088752

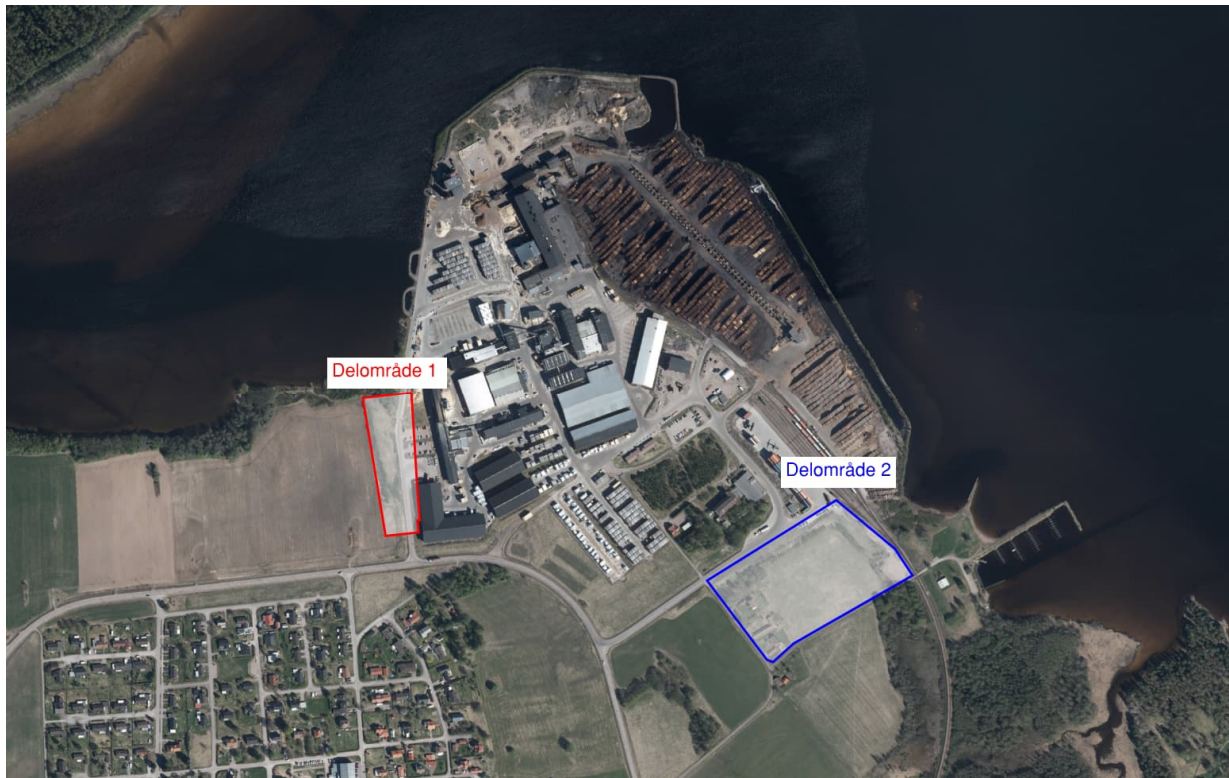
Figur 1.1. Delområde 1 och 2.

De aktuella utbredningsområdena visas i Figur 1.1.
