DAGVATTENUTREDNING TILL  
DETALJPLAN FÖR BJÖRNA 2:228,  
ÖRNSKÖLDSVIKS KOMMUN

Slutrapport

2022-10-20

**Uppdrag:** 326203 Dagvattenutredning Dp Björna 2:228,  
Örnsköldsvik kommun

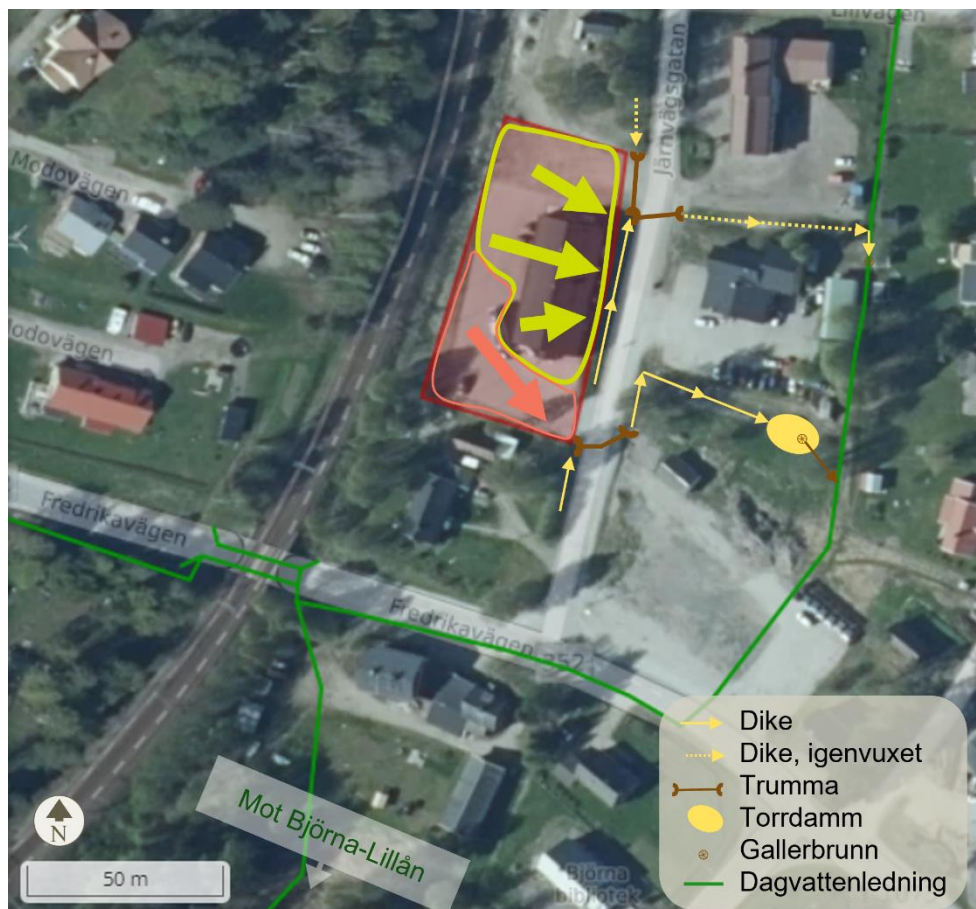
Figur 4. Befintlig avvattningsmed dikes, trummor och ledningsnät. Bakgrundskarta: Lantmäteriet.

Vid platsbesöket noterades inga gallerbrunnar inom området. Taket på butiksbyggnaden avvattnas via stuprör ut till diket parallellt med byggnaden längs Järnvägsgatan, liksom avrinning från norra delen av markytan (totalt ca 60 % av områdets yta). Den södra delen av marken avvattnas till diket söder om Björna 2:228, även det går parallellt med Järnvägsgatan (Figur 4). Inget påtryckande dagvatten belastar planområdet (Scalco, 2022), men vatten från ytterligare ett dike norr om området leds till diket parallellt med byggnaden längs Järnvägsgatan via en trumma under den norra infarten till Björna 2:228 (Figur 4).

Planområdet avvattnas idag således via två primära rinnvägar (Figur 4). Båda leds till samma dagvattenledning, även om den nordliga av de två rinnvägarna har kraftigt begränsad framkomlighet i och med ett igenvuxet dike. Recipienten för dagvattnet från Björna 2:228 är Björna-Lillån, där dagvattenledningen har sitt utlopp. Trummor, diken och dagvattenledningar beskrivs närmare i avsnitt 2.6.1 2.6.2 och 2.6.3 .

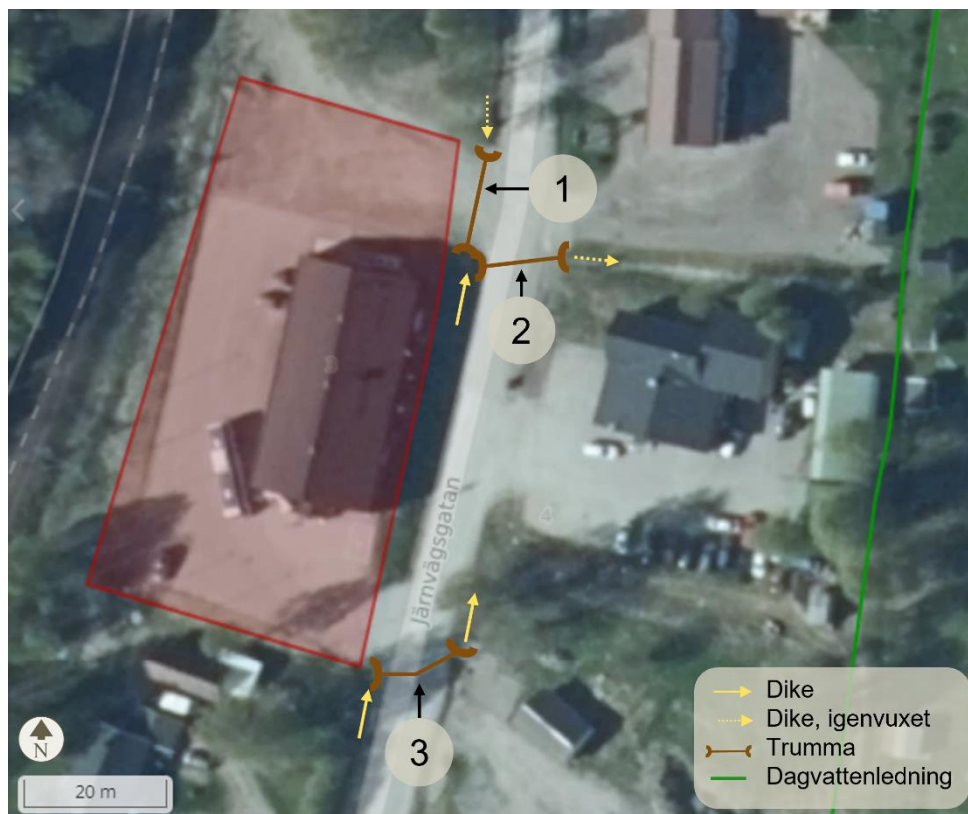
Figur 5. Ungefärligt läge för de tre trummor som finns i anslutning till planområdet.  
Bakgrundskarta: Lantmäteriet (2022).

Det finns inga trummor inom planområdet. Strax utanför planområdet finns dock tre stycken (Tabell 1, Figur 5), av vilka två leder dagvatten från planområdet. Figur 5 visar en översikt av trummorna i plan, numrerade 1-3.

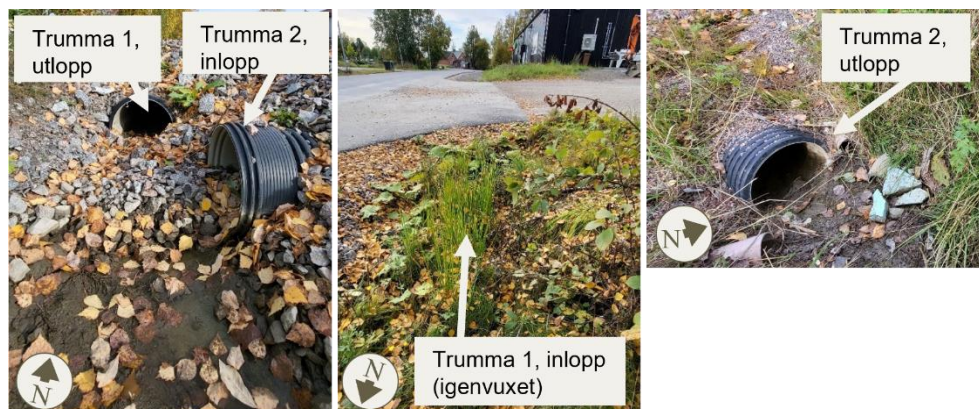
Figur 6. Trumma 1 och 2 in- och utlopp.

Vid utloppet av trumma 1 och inloppet till trumma 2 hade grus och makadam rasat ned från vägsälanten. Väl inne i trummorna var det fri passage utan betydande sediment. Vid utloppet av trumma 2 var det ett ca 7 cm tjockt lager med grus och finare sediment. Figur 6 visar bilder av in- och utlopp för trumma 1 och 2.

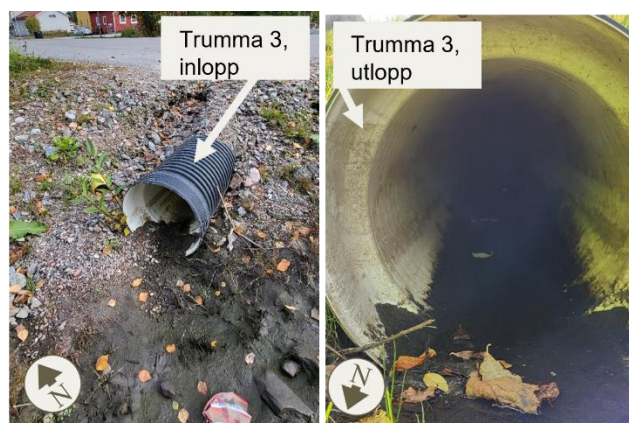
Figur 7. Trumma 3 in- och utlopp.

Vid trumma 3 var det i princip fritt från sediment vid både in- och utlopp. Denna trumma går i vinkel under Järnvägsgatan och det gick därmed inte att se igenom för att uppskatta skicket på ledningen. Figur 7 visar bilder av in- och utlopp för trumma 3.

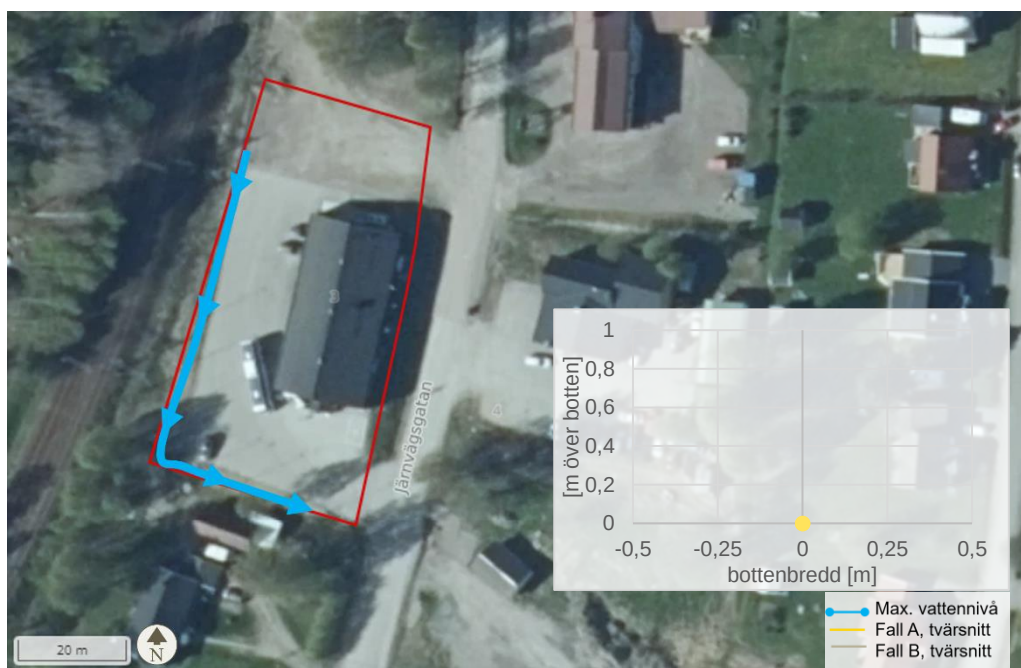
Figur 13. Skiss över möjlig placering av yttlig fördröjning, tillsammans med nödvändig tvärsnittsarea för fall A respektive B. Bakgrundskarta: Lantmäteriet.

Eftersom dagvattnet från Björna 2:228 ska ledas vidare i öppna diken utanför planområdet kan det förenkla utformningen av anläggningen att dagvattnet hanteras ovan mark. Den tillgängliga markytan är dock relativt begränsad i och med nödvändigt utrymme för parkering, butiksbyggnad och varutransporter. En öppen dagvattenhantering skulle därför vara hänvisad till planområdets ytterkanter, se Figur 13.

Området är generellt relativt flackt, vilket skapar goda förutsättningar att med mindre förändringar i höjdsättningen styra dagvattnet på ytan. Planområdets västra och södra gräns är sammanlagt ca 100 m lång och skulle kunna inrymma ytlig fördröjning i form av ett dike med svag lutning. Diket behöver dimensioneras för att skapa de fördröjningsvolymerna som krävs vid fall A respektive B. Med dimensionering enligt Tabell 11 krävs för fall A respektive B ett dike med 0,6 m respektive 1 m bredd vid slänkrön.
